PROCES - VERBAL DE CONSTAT DESCRIPTIF

**L'AN DEUX MILLE VINGT ET UN
ET LES VINGT SIX MARS ET PREMIER AVRIL**

Que le syndicat des copropriétaires requérant a engagé une procédure de saisie immobilière à l'encontre de Madame BECKER, décédée, donc à l'encontre de la Direction Nationale d'intervention domaniale, et ce en vertu d'un jugement rendu par le Tribunal Judiciaire de PARIS en date du 13 Novembre 2020, sur le bien immobilier situés à PARIS (75019), 24 Rue d'Hautpoul, au 5^{ème} étage, porte gauche en arrivant par l'escalier A de la copropriété.

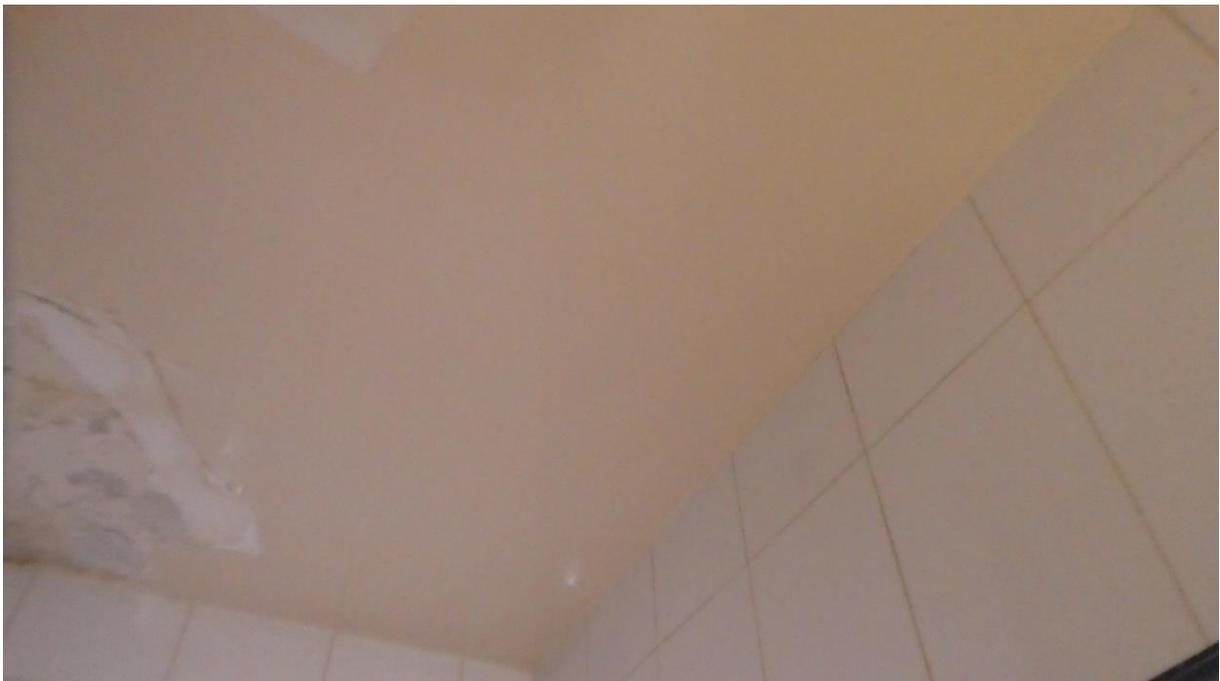
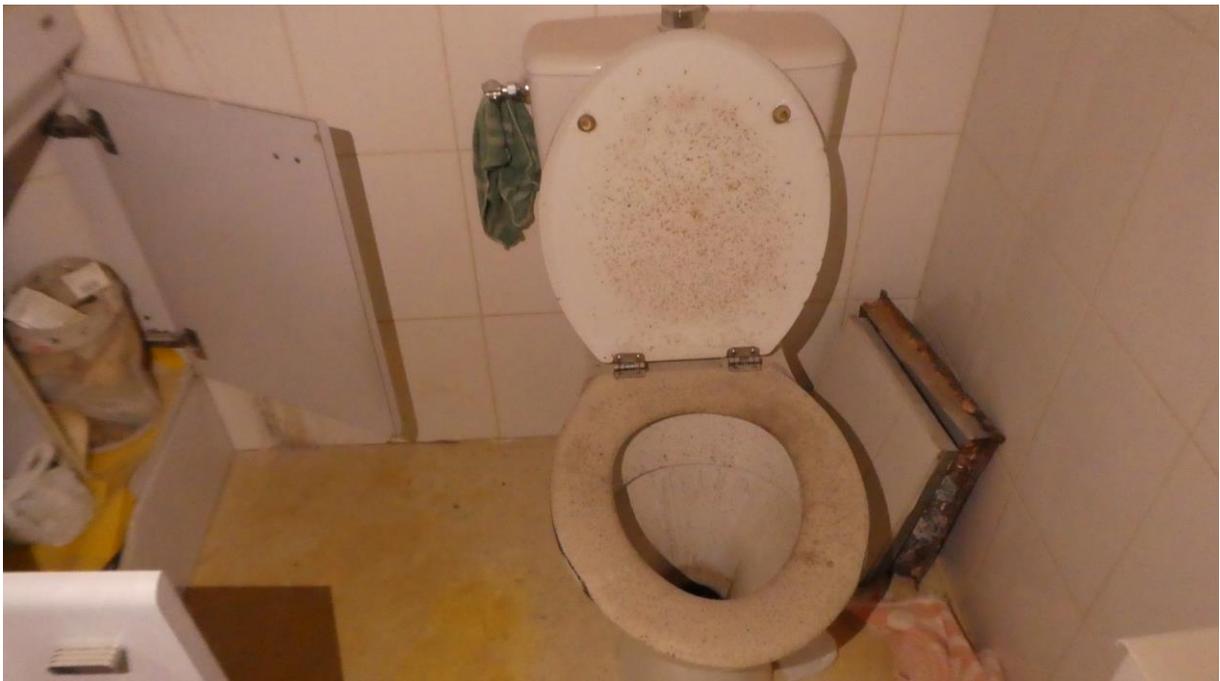
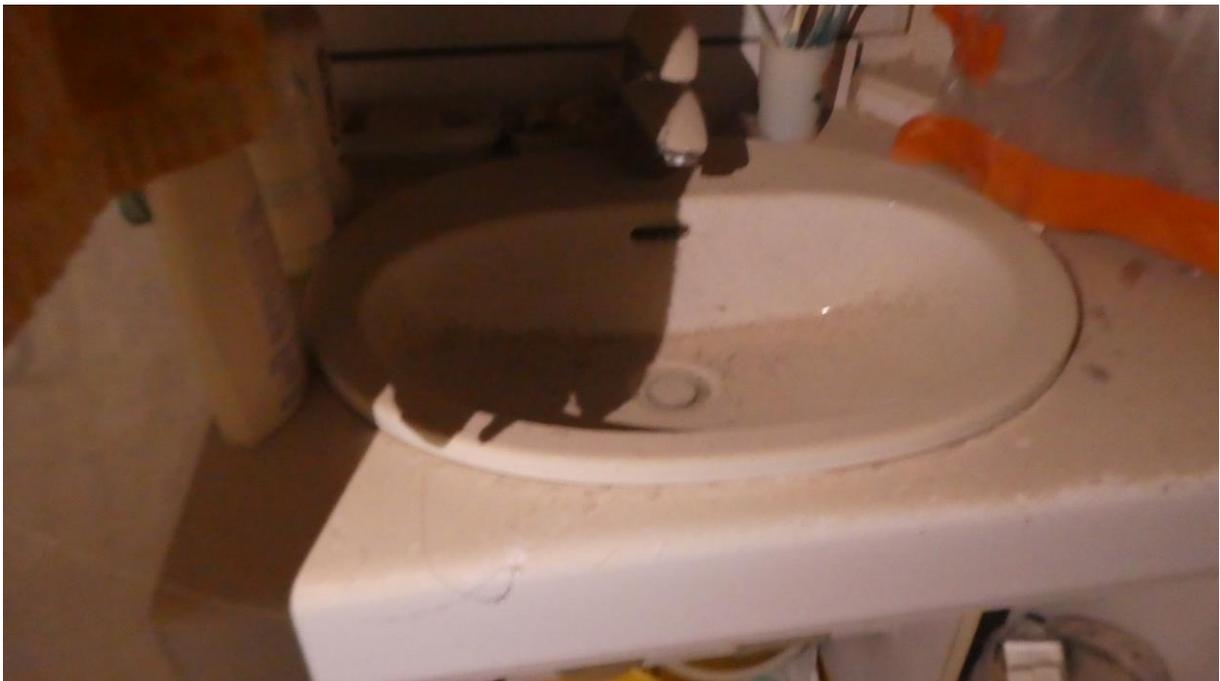
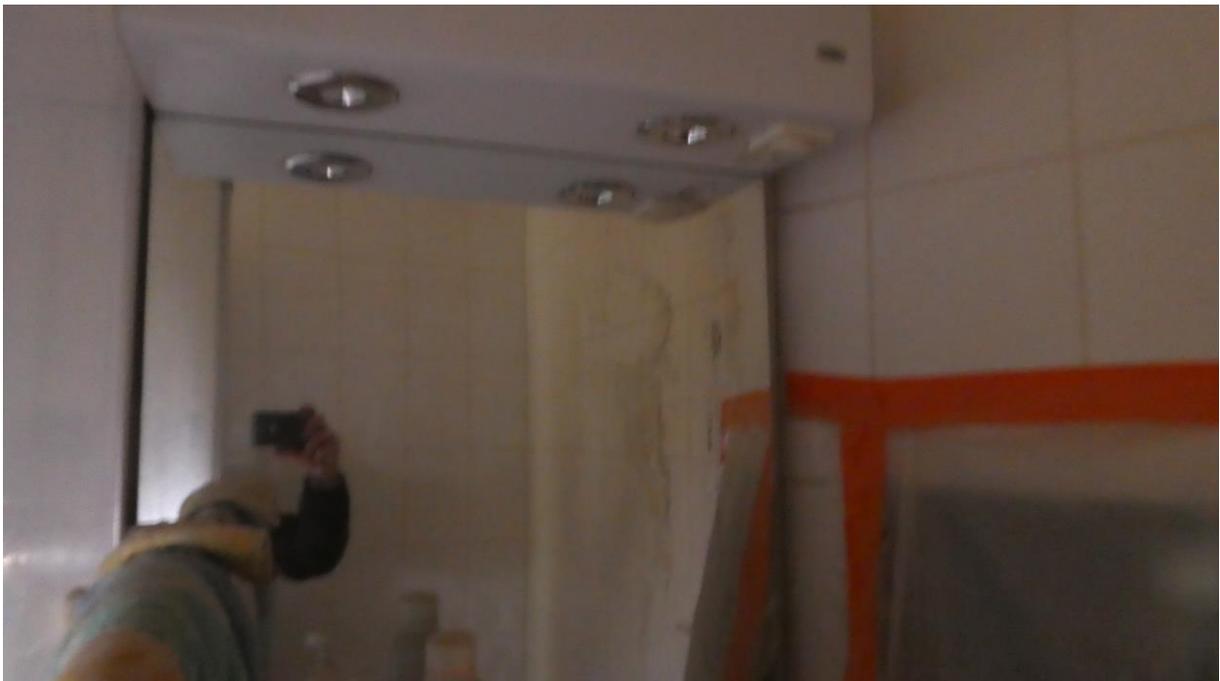
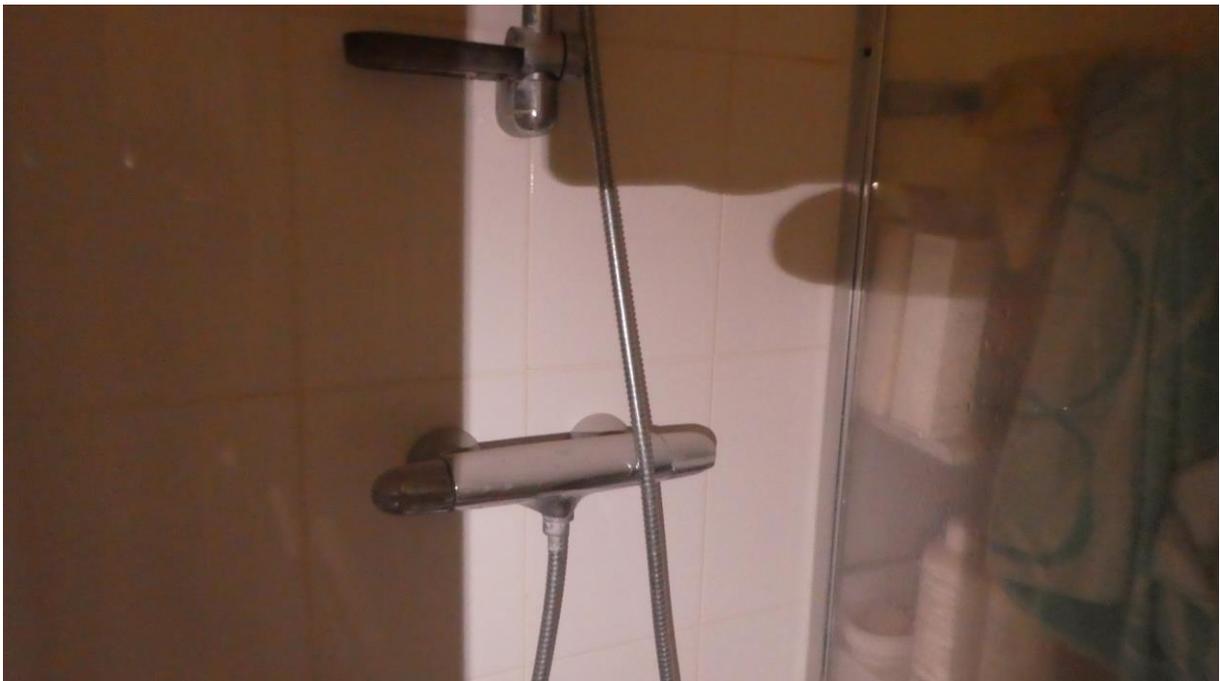
Salle d'eau avec WC :

Je note la présence de traces de moisissures et d'un dégât des eaux sur le plafond.
