PROCES - VERBAL DE CONSTAT DESCRIPTIF

**L'AN DEUX MILLE VINGT
ET LE PREMIER DECEMBRE**

Je me suis transporté ce jour, **PREMIER DECEMBRE DEUX MILLE VINGT**, à PARIS (75017), 30 Rue Berzelius, lot n°32, bâtiment A, au 5^{ème} étage droite, au fond à gauche, où étant et accompagnée de Monsieur Jérôme PIENS, chargé de réaliser les diagnostics, j'ai procédé aux constatations suivantes :

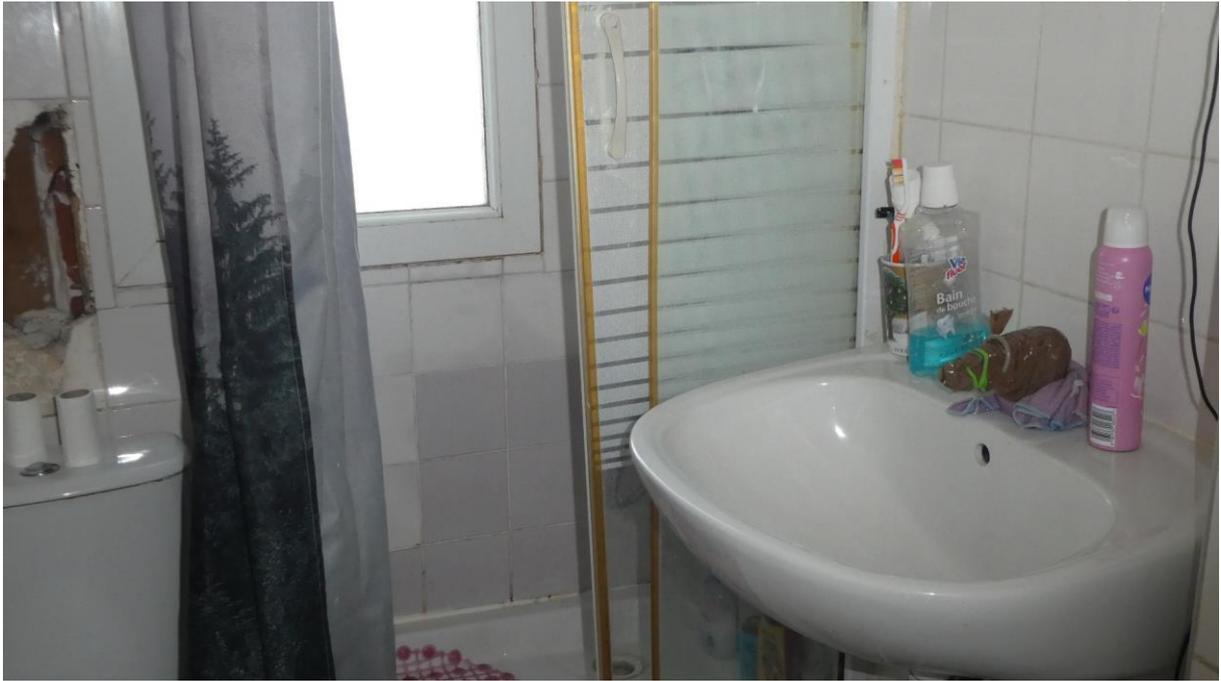
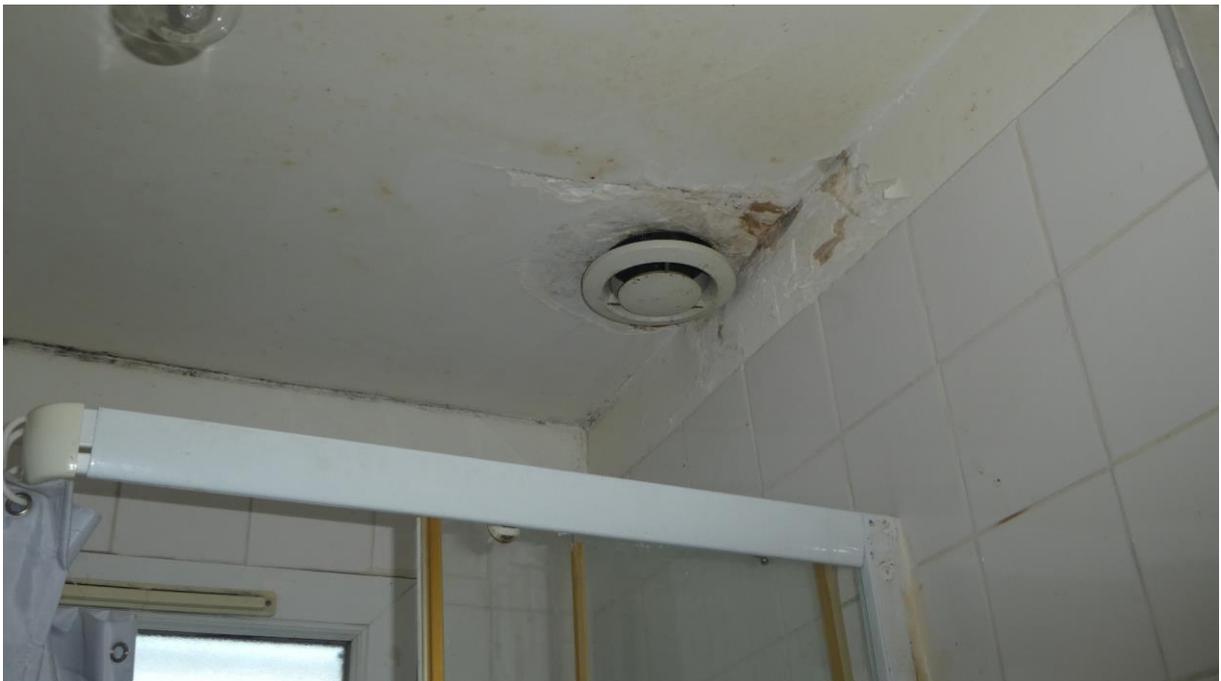
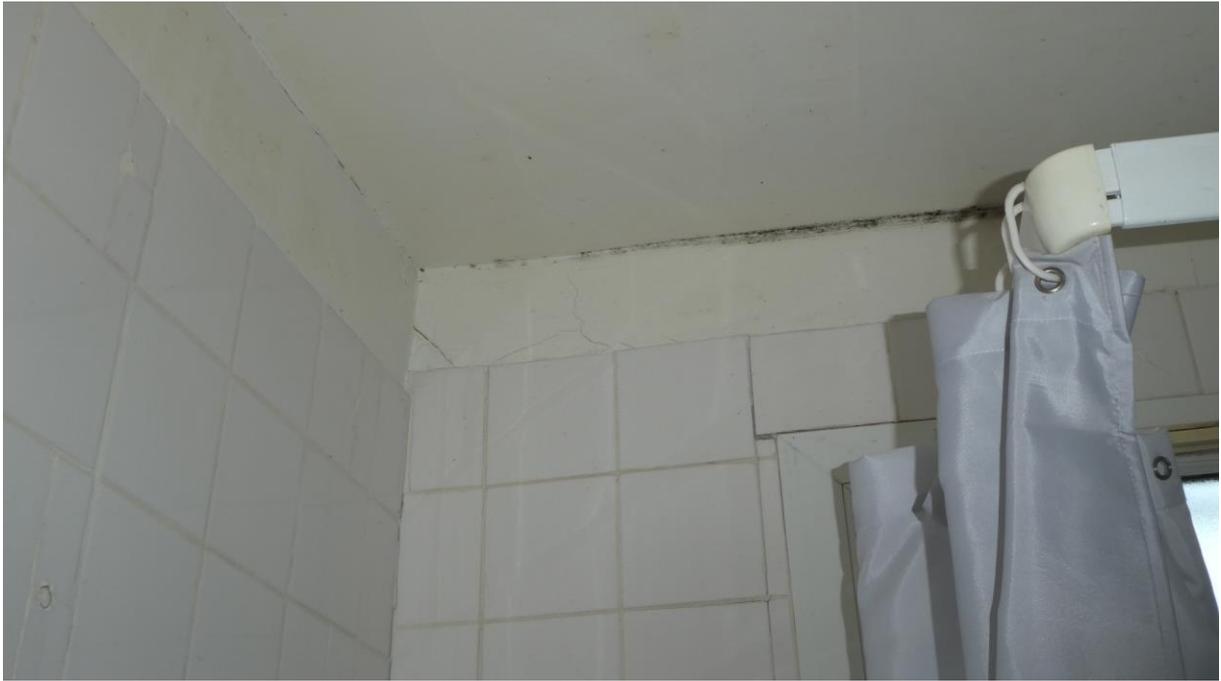
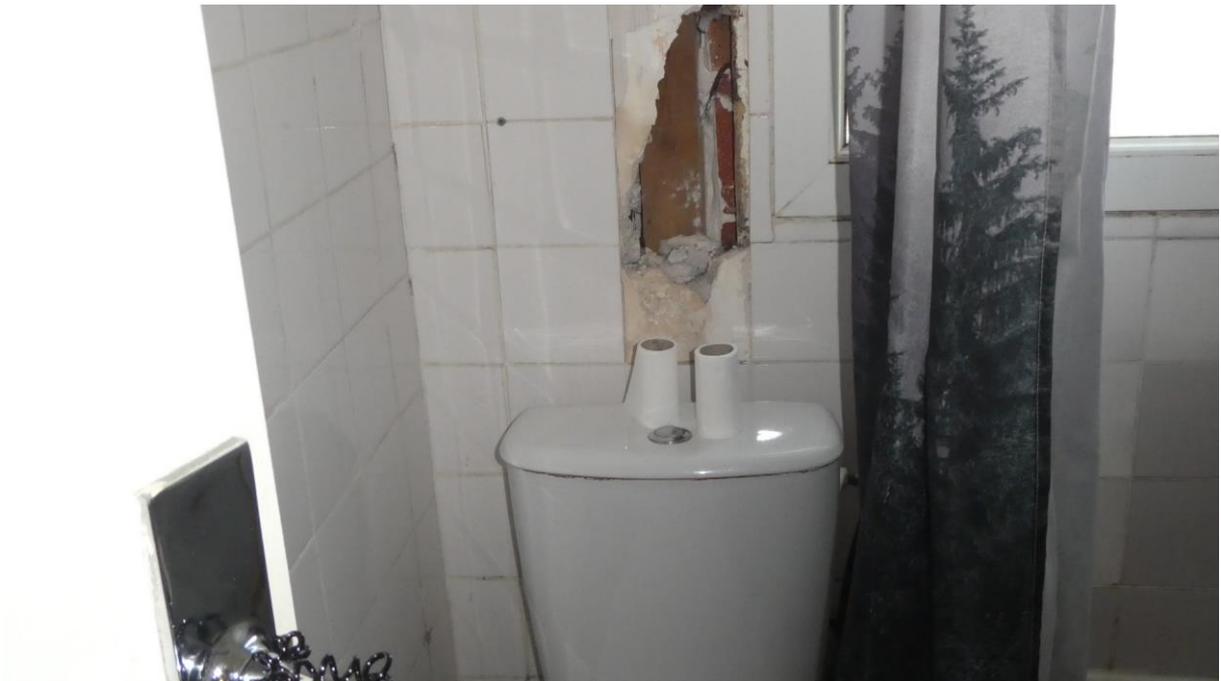
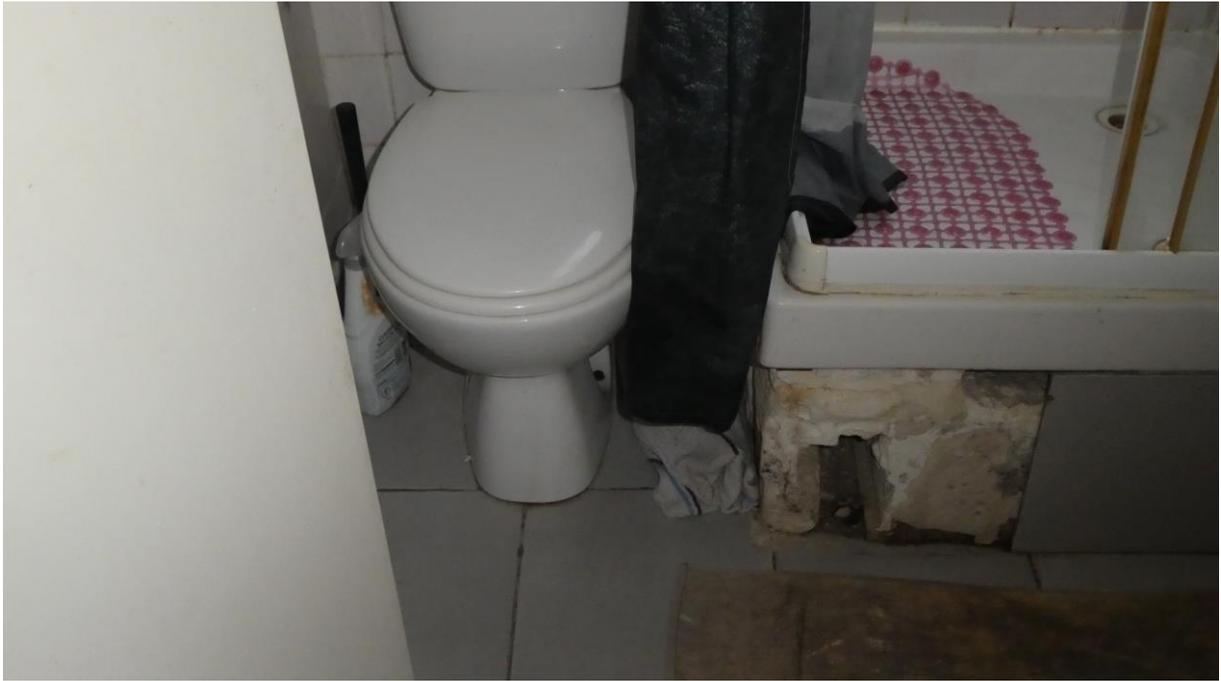
SALLE D'EAU AVEC WC :

Je constate que la peinture présente des traces d'humidité à hauteur de la ventilation.

Je constate que le carrelage est pioché au-dessus du réservoir de chasse d'eau.

En partie inférieure, je constate qu'une partie du carrelage a été déposée.

Je note la présence d'un lavabo, alimenté par un robinet, lequel est fuyard.

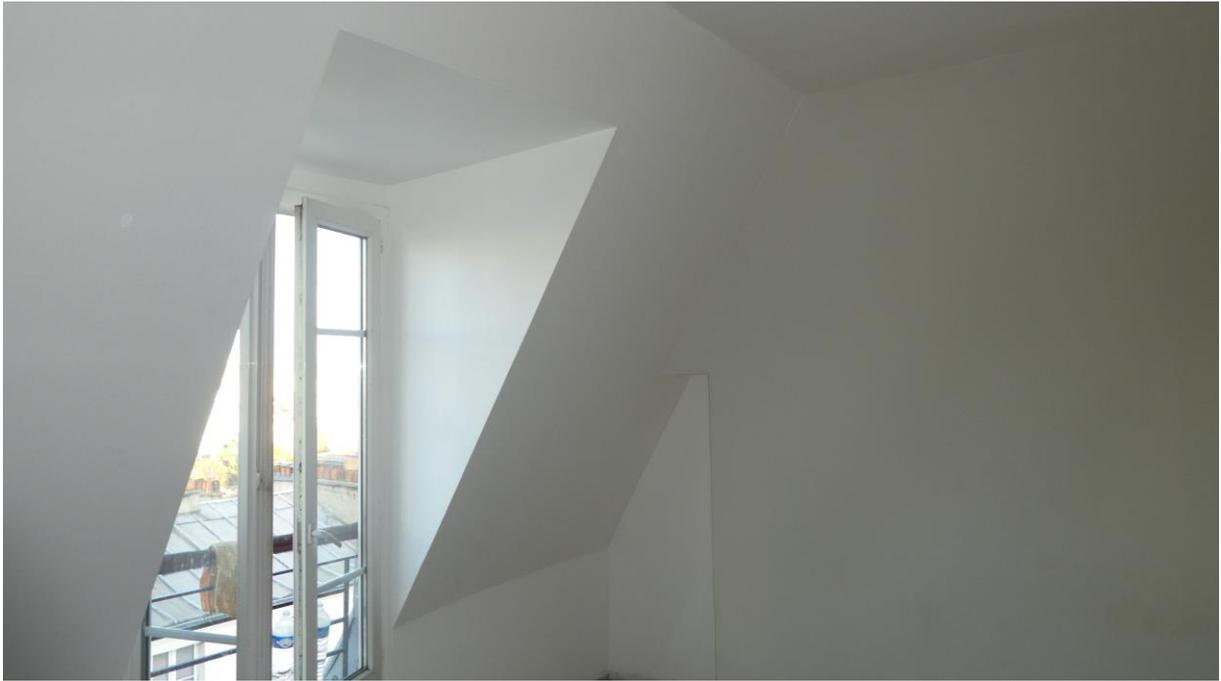
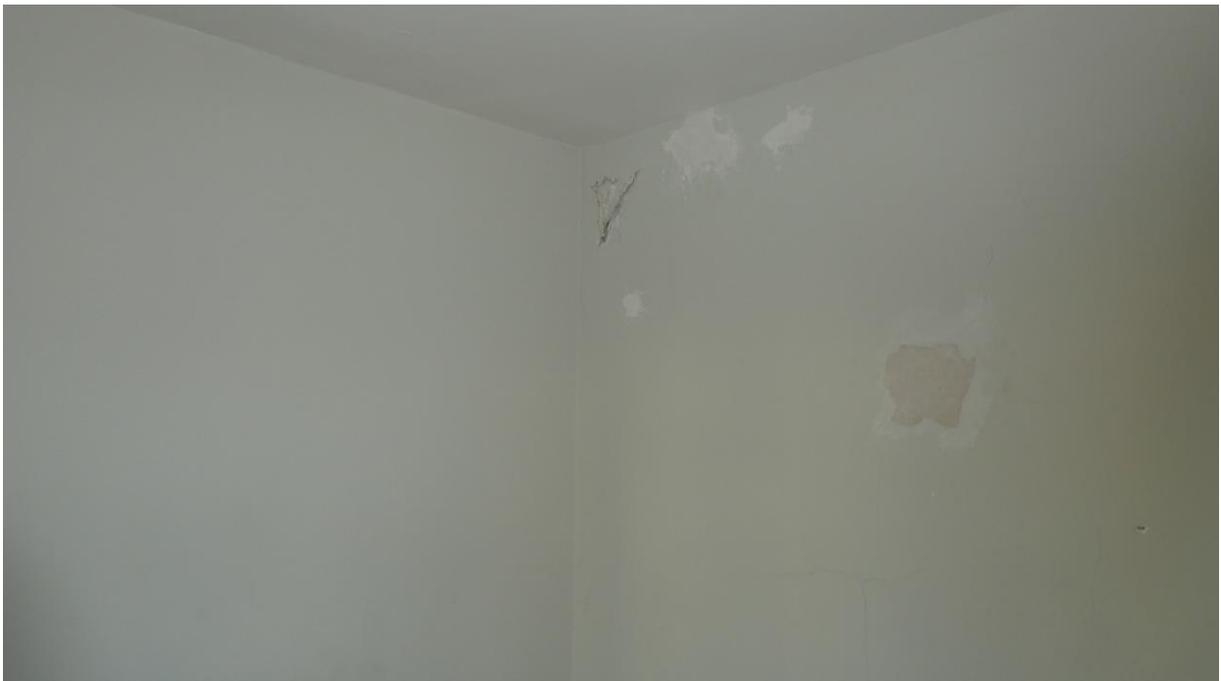
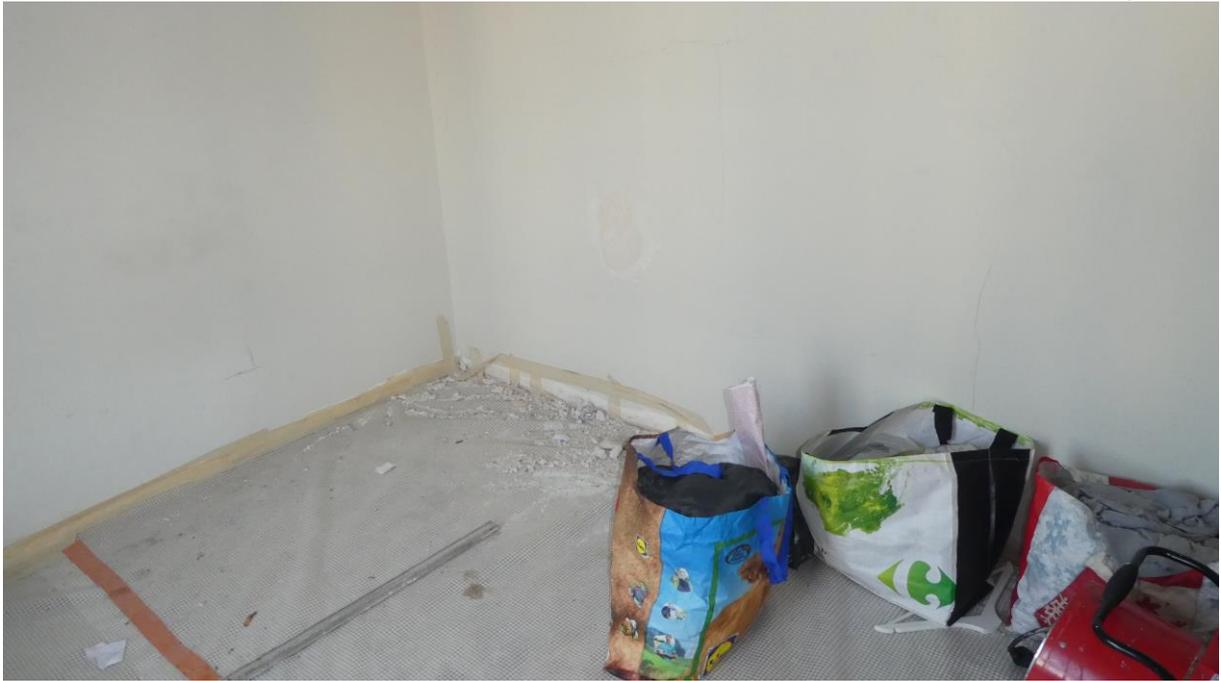
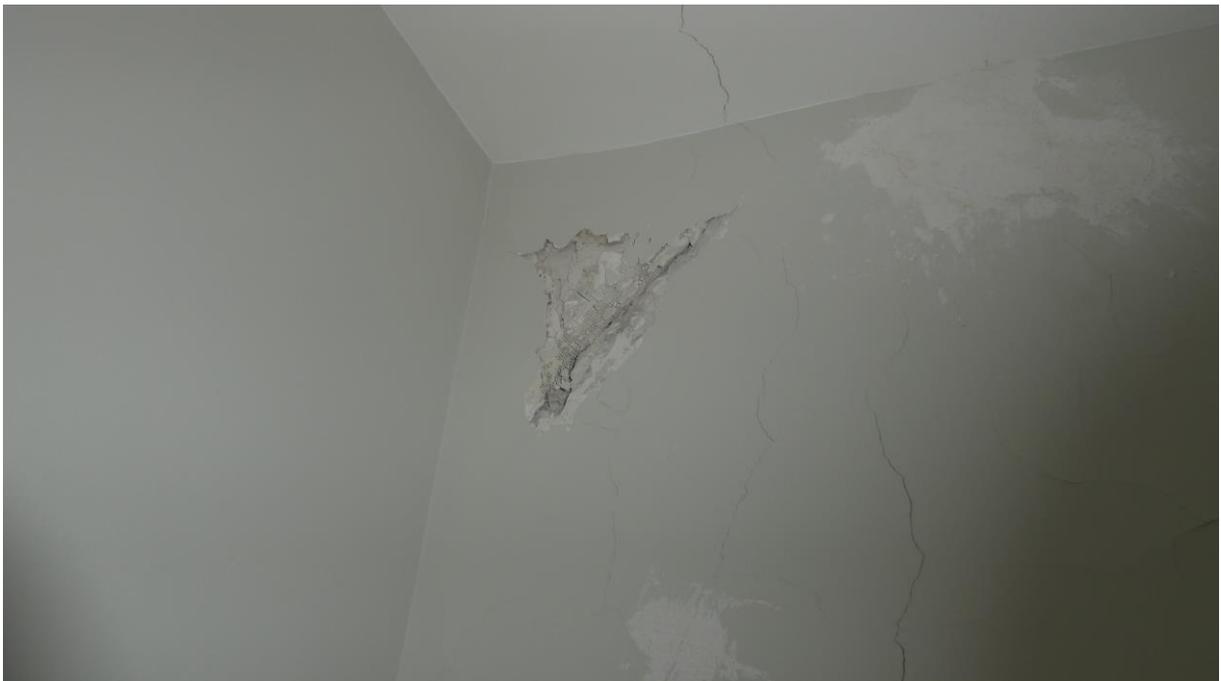
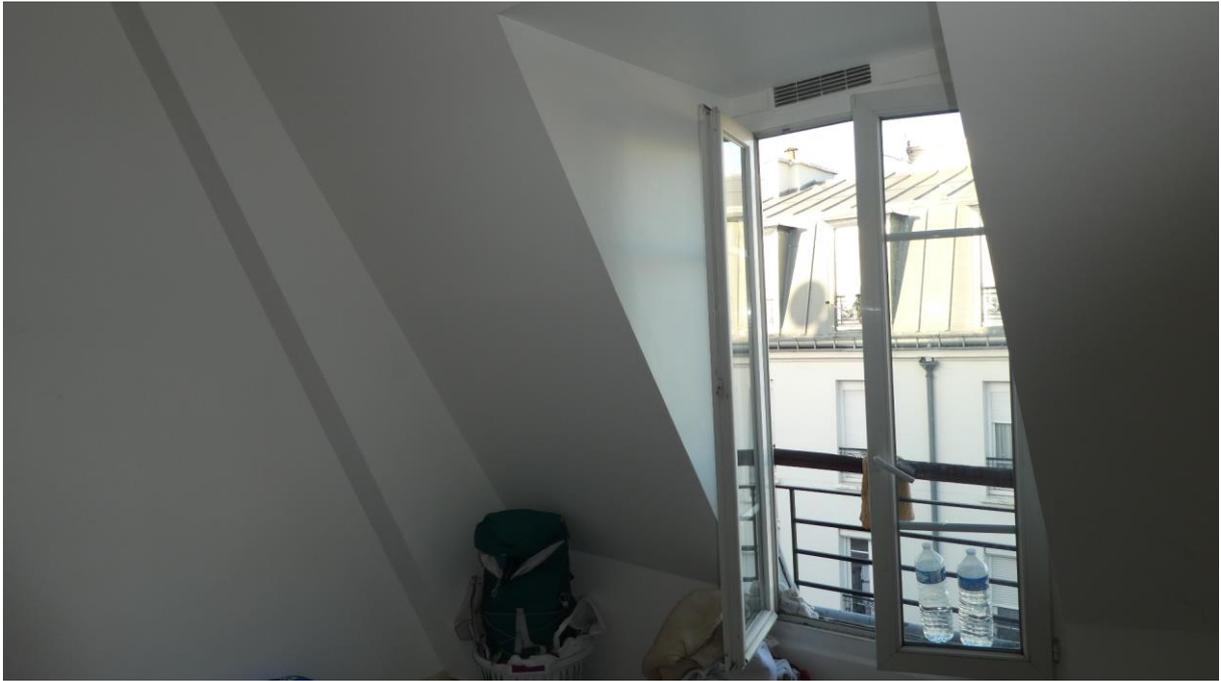
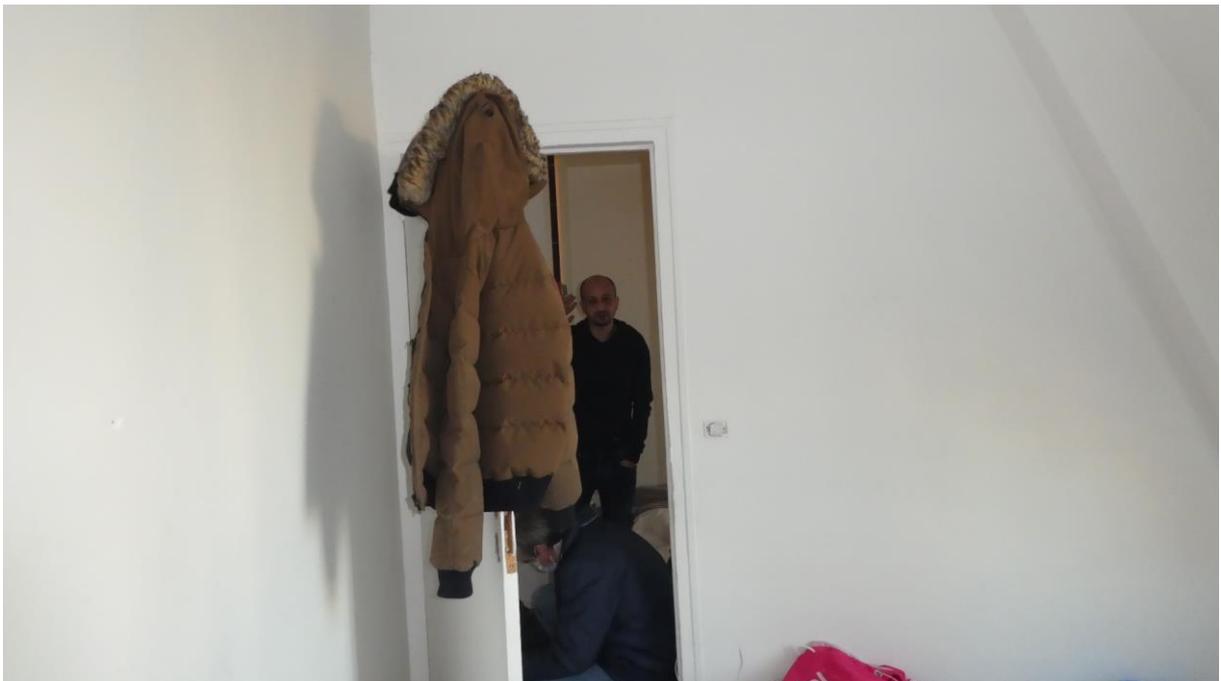
2^{ème} PIECE :

Je constate que cette pièce est en travaux.

Sur le mur de droite, il existe des raccords d'enduit avec des fissures.

En partie haute, il existe un important éclat et des fissures qui se prolongent sur le plafond.

La menuiserie en bois de la porte ouvrant sur la première pièce est recouverte d'une peinture, laquelle est dépourvue de serrure et de plaque de propreté.

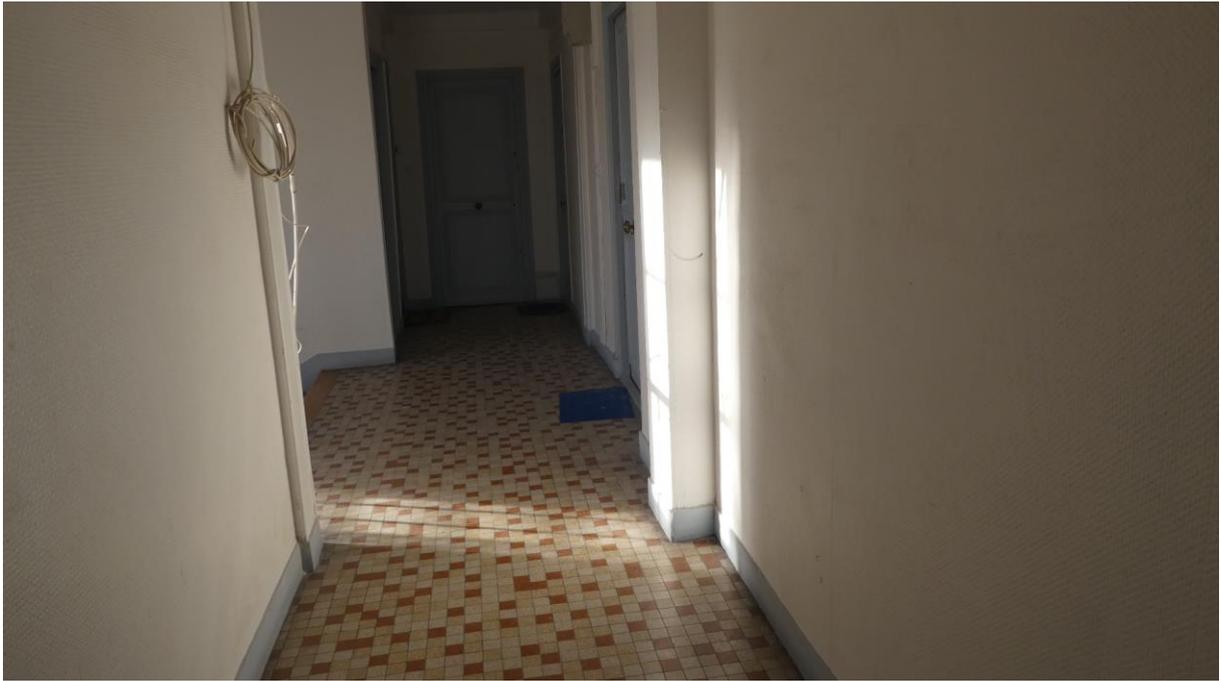
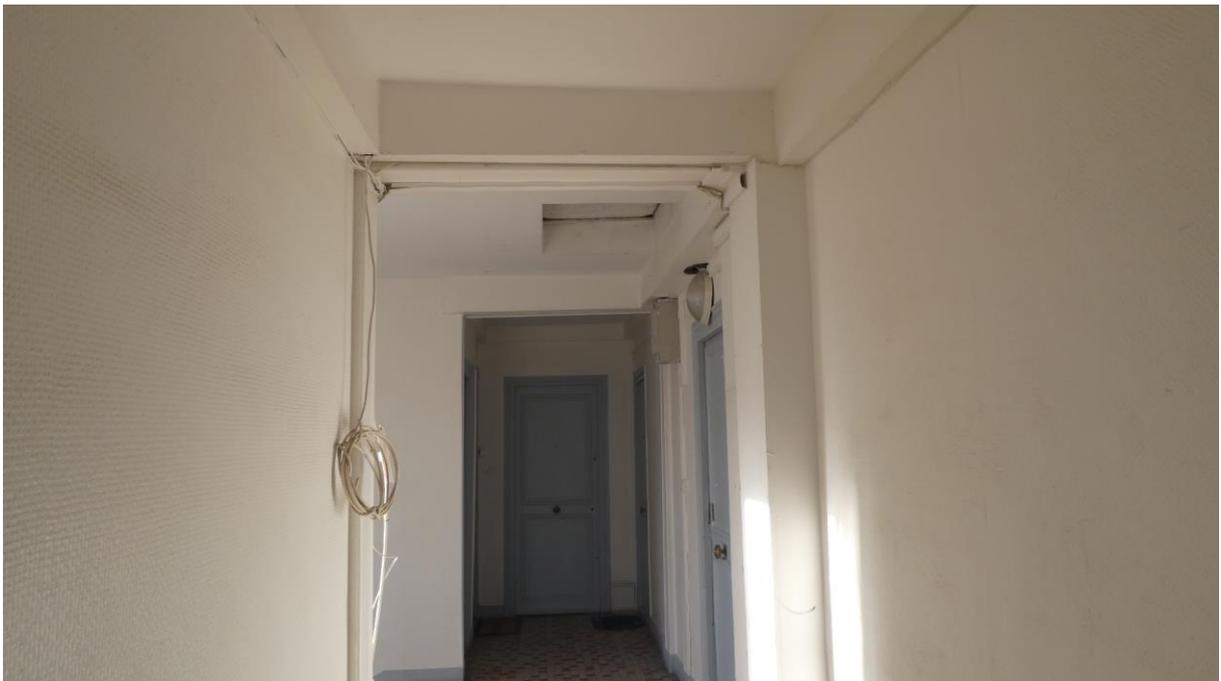
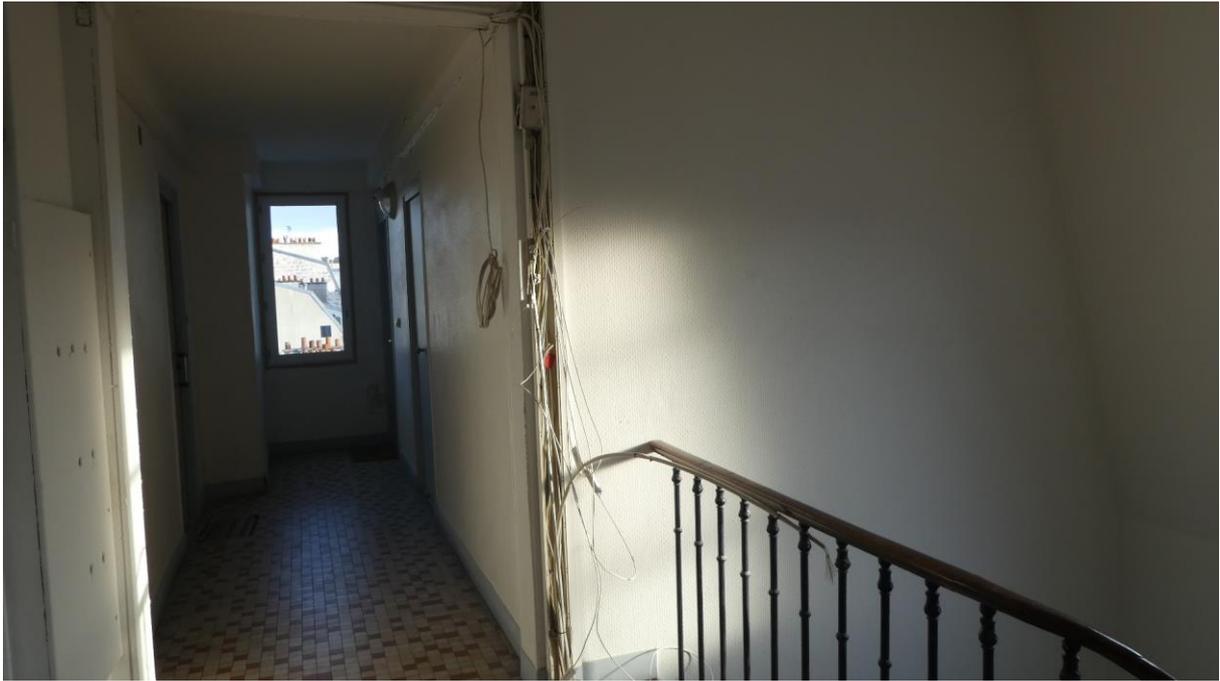
Palier du 5^{ème} étage :

Je constate que la goulotte contenant les câbles électriques est partiellement déposée.

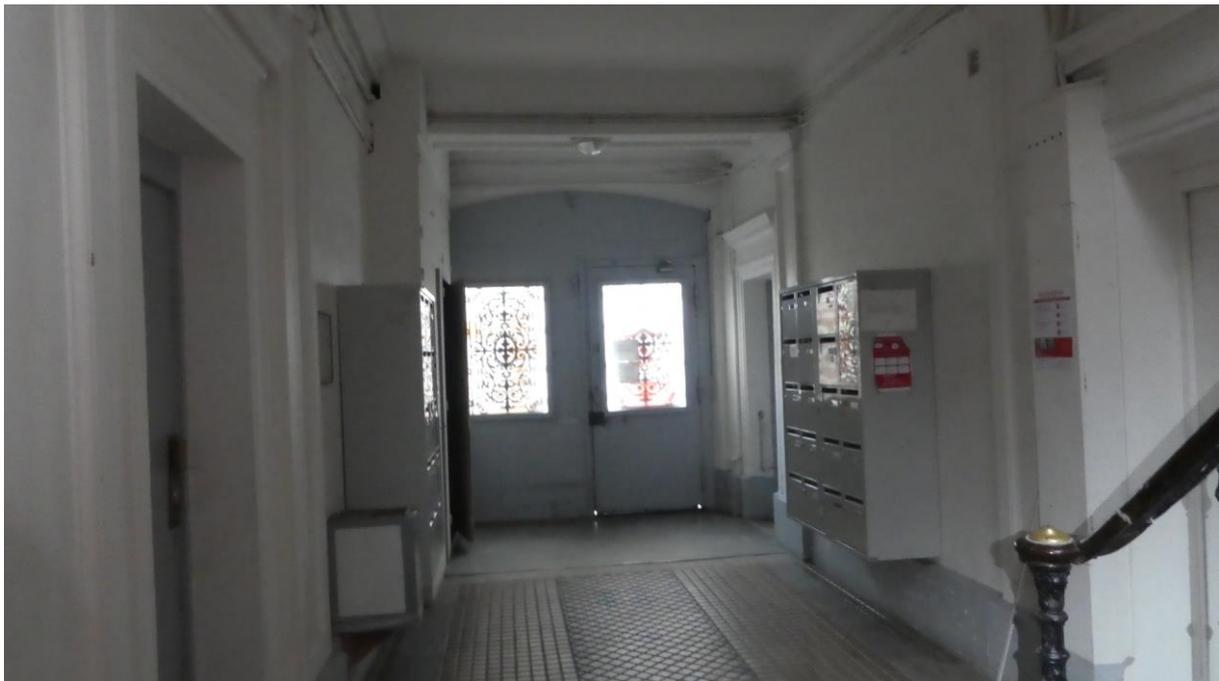
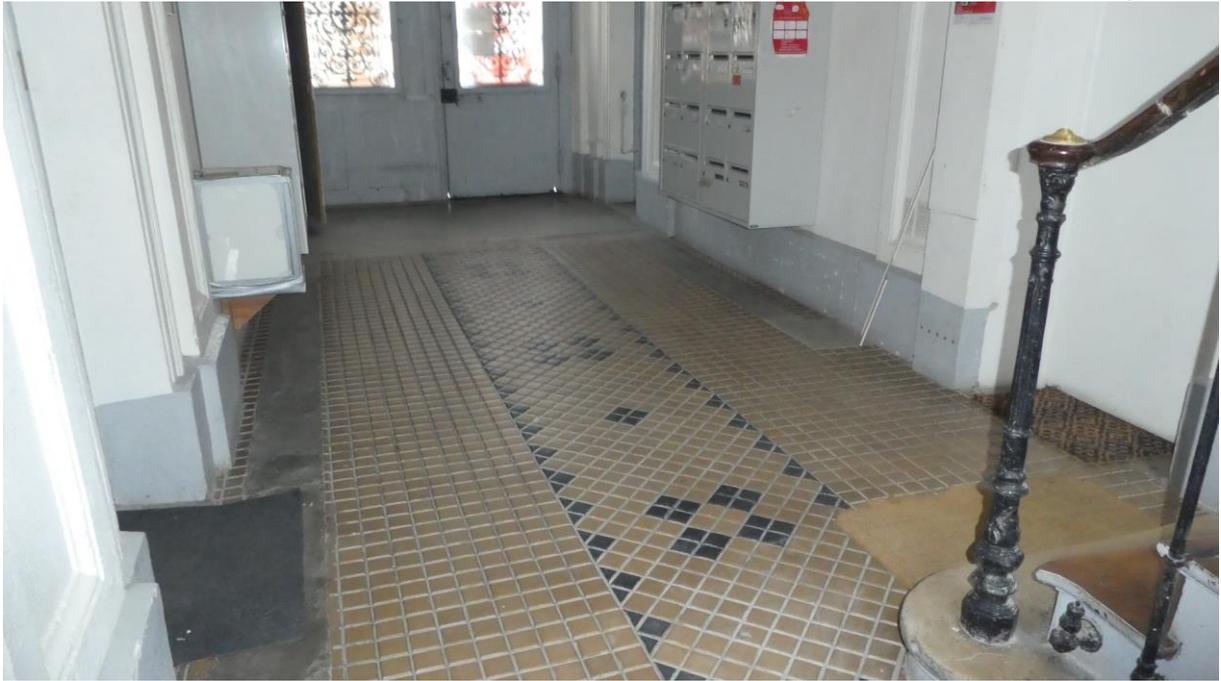
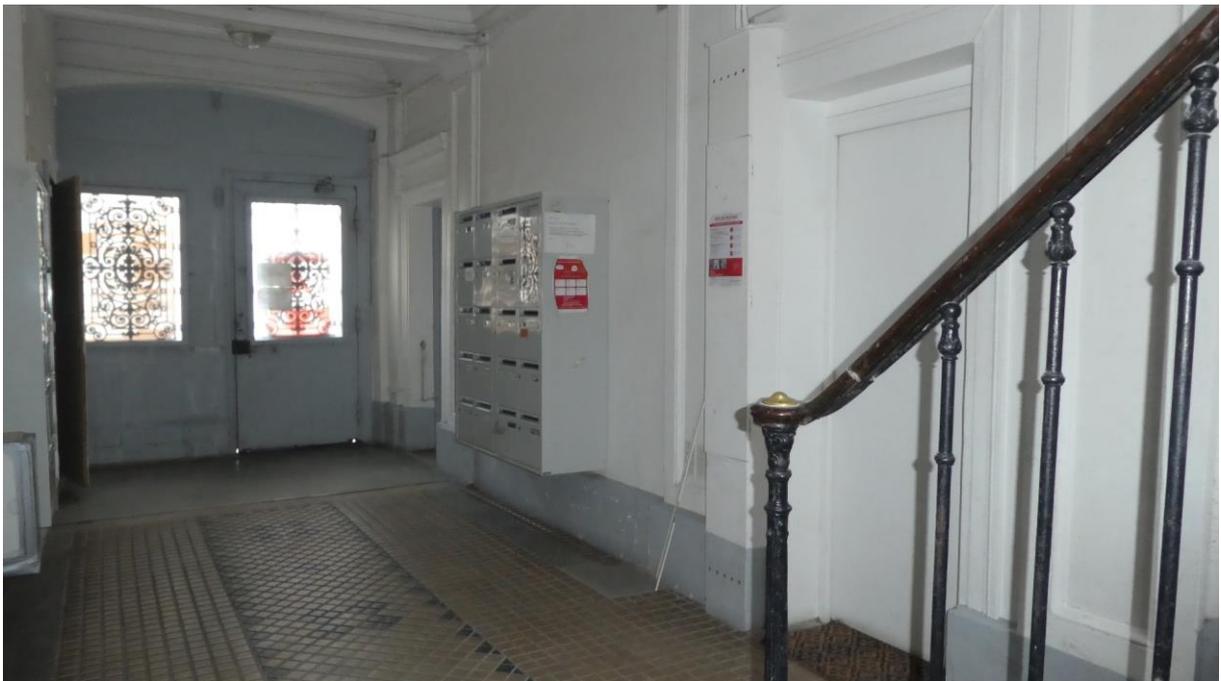
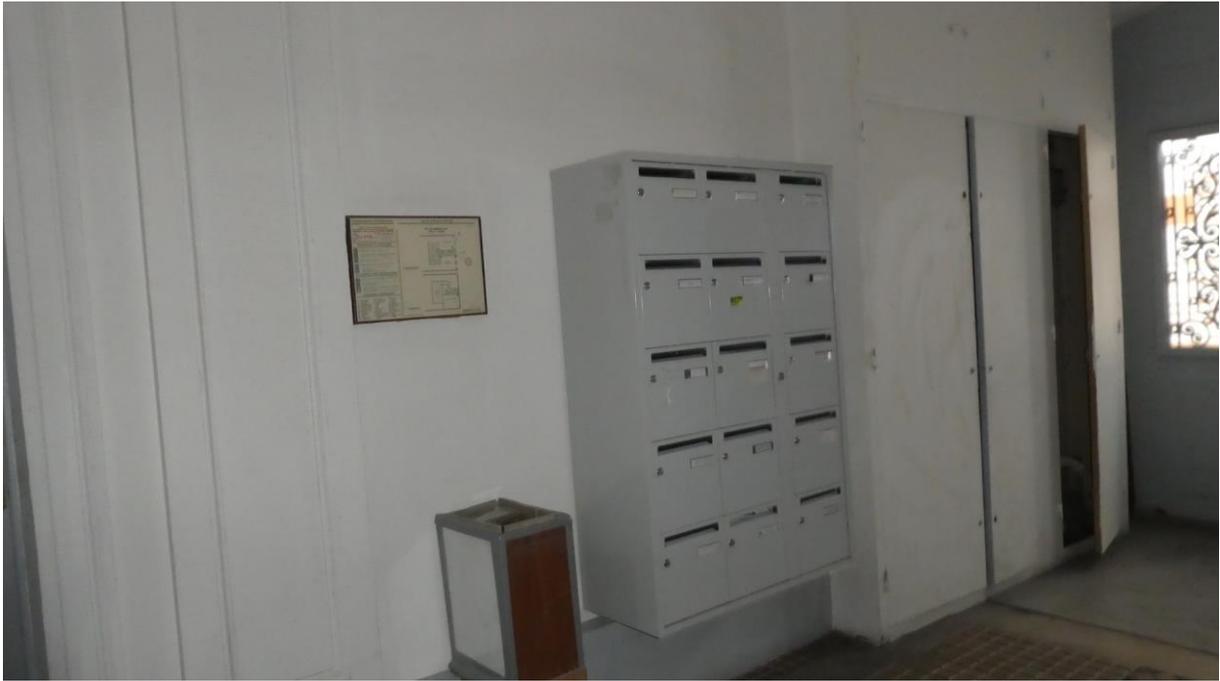
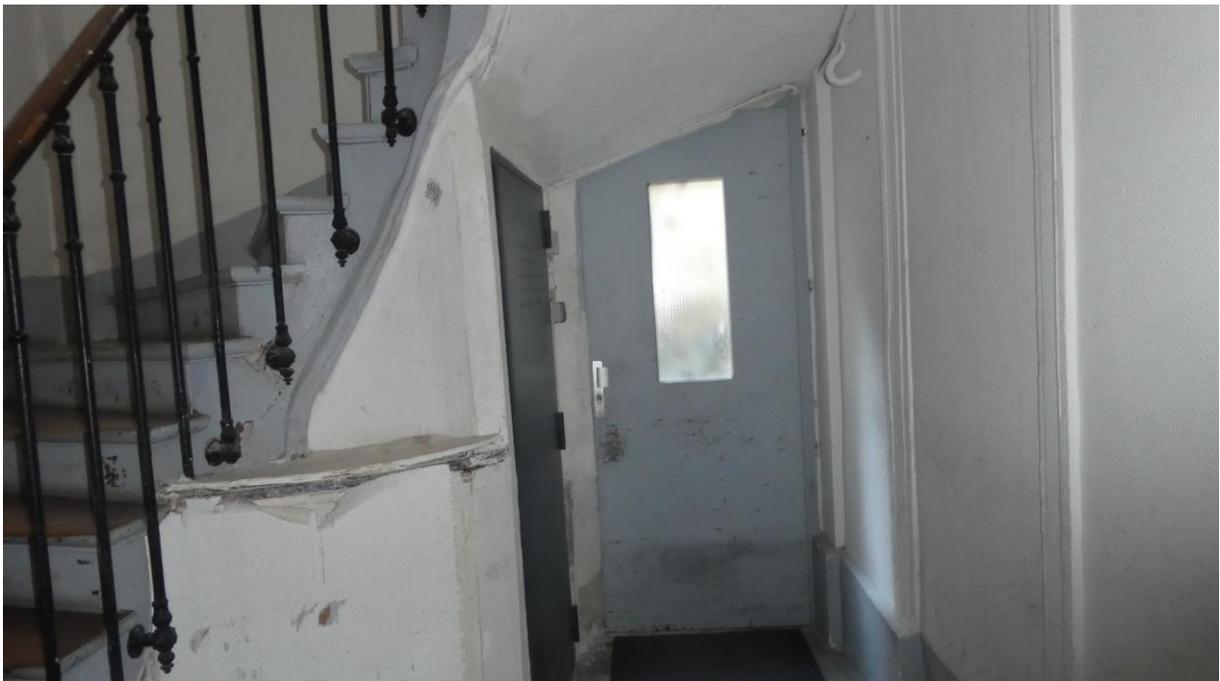
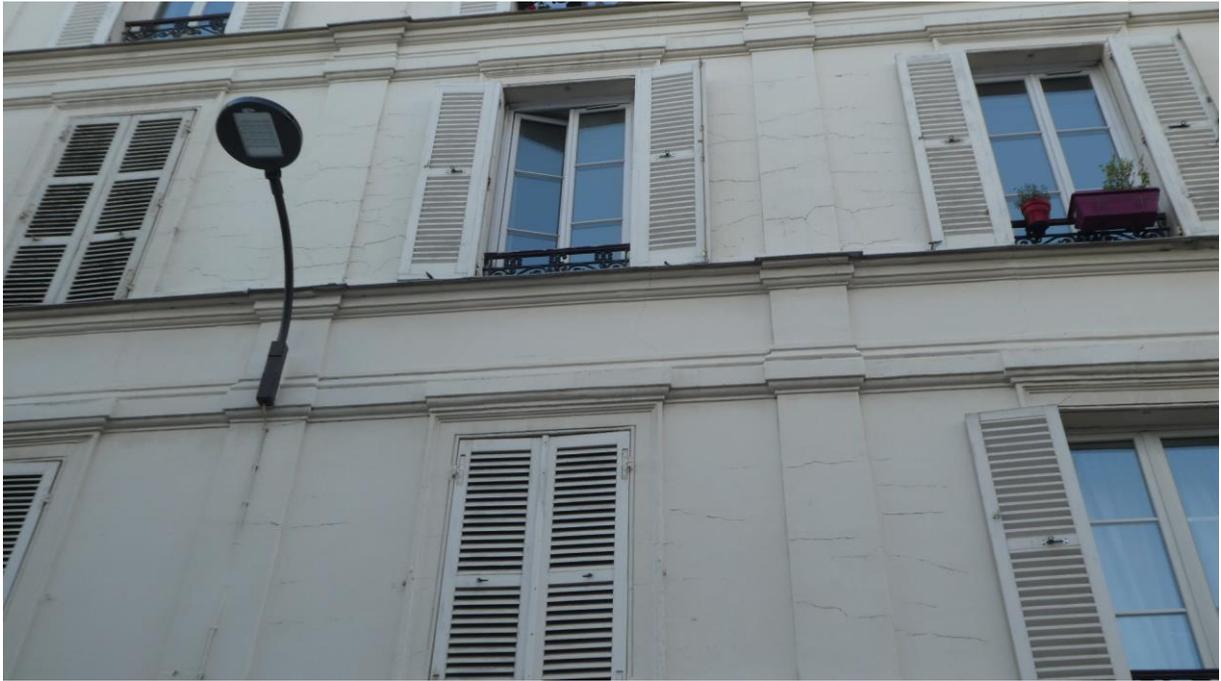
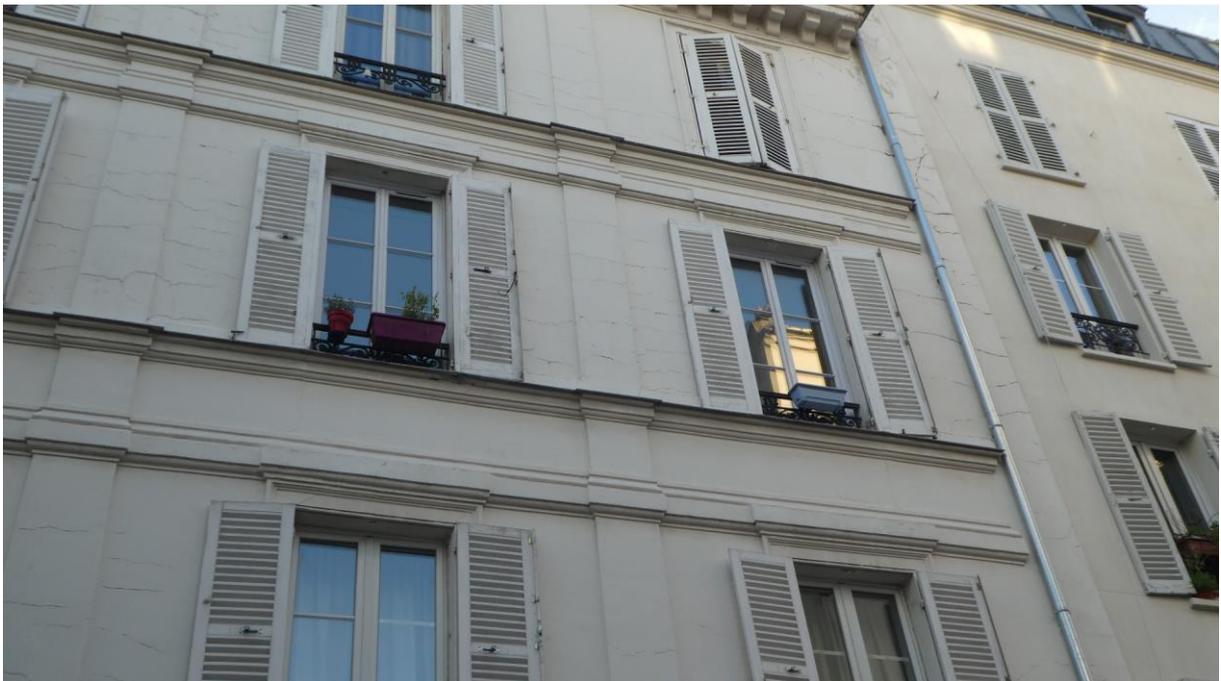
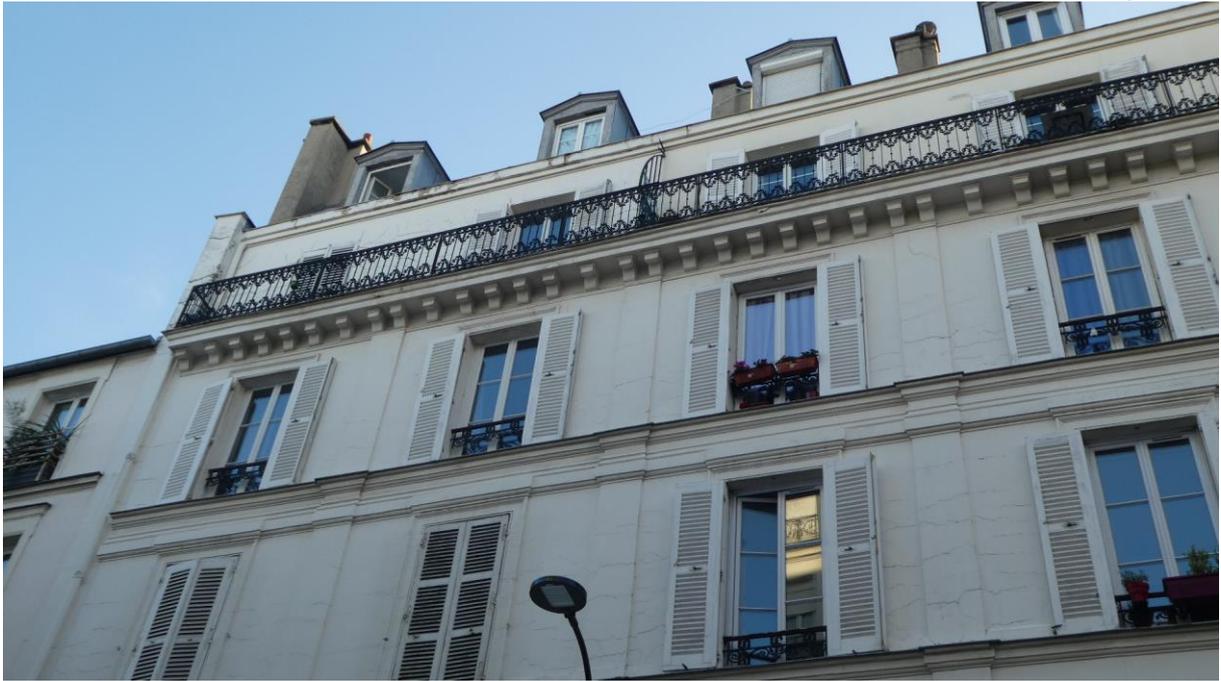
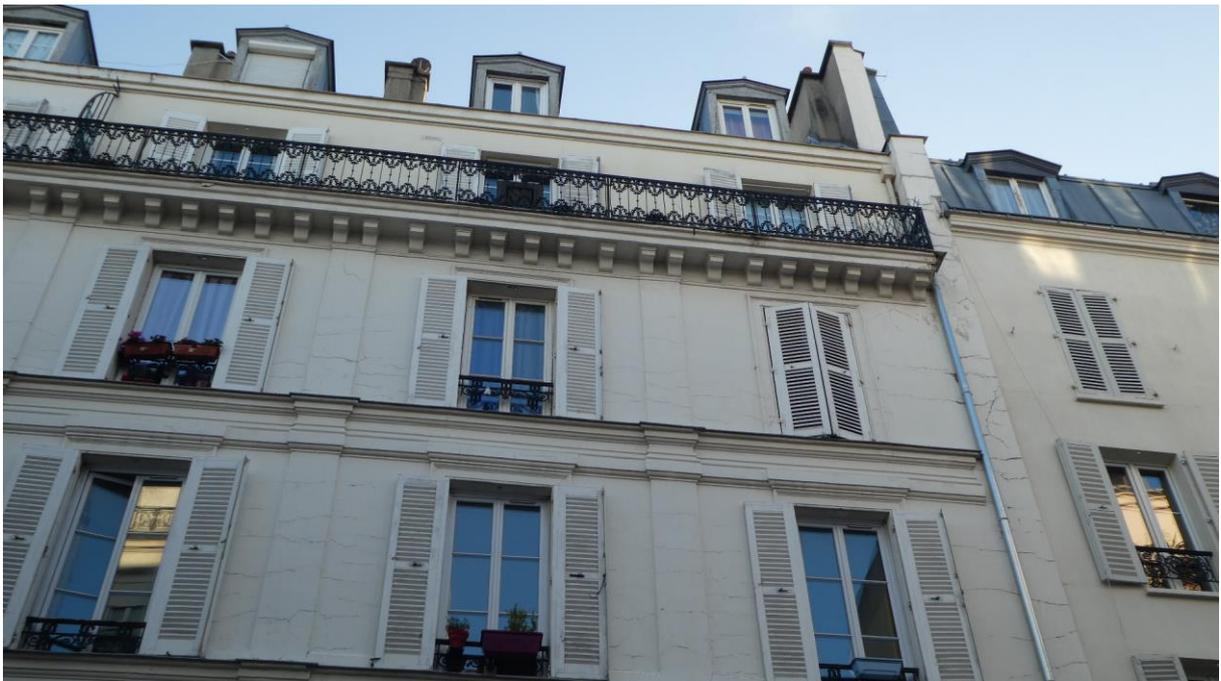
Hall d'accès au rez-de-chaussée :

La façade à ce jour est d'aspect ancien, comportant des fissures à divers niveaux.
