# PROCES - VERBAL DE CONSTAT DESCRIPTIF

**L'AN DEUX MILLE VINGT ET UN  
ET LE QUINZE JANVIER**

Que la société requérante a engagé une procédure de saisie immobilière à l'encontre de Monsieur Mohammed BENHABIB et son épouse Madame Leila BOUYAKOUB, et ce sur le bien immobilier situé à SEVRAN (93270), 62 Rue de la Marne, angle 18 Rue Jean Hemmen.

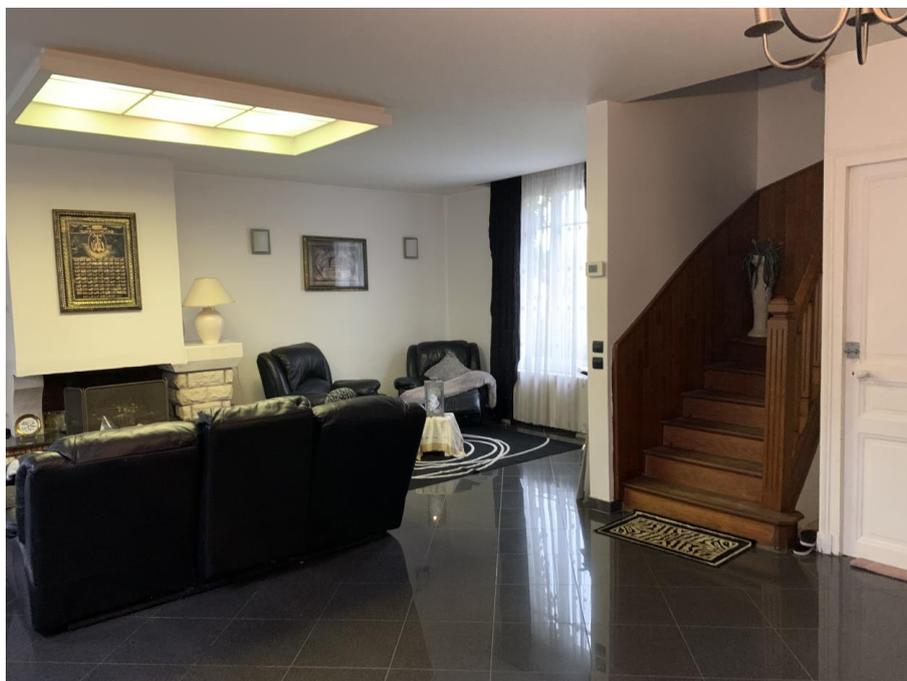
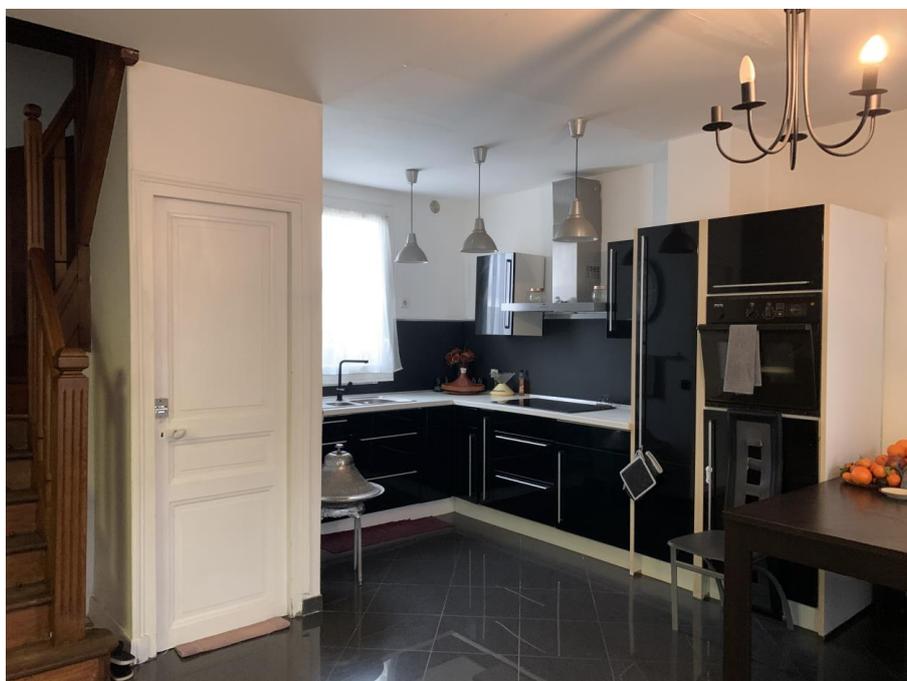
#### **Coin cuisine :**

Le sol est recouvert d'un carrelage.

Les murs et le plafond sont recouverts d'une peinture sur enduit.

Cette pièce est éclairée par une fenêtre à un battant, menuiseries en PVC, double vitrage.

La cuisine est aménagée d'éléments hauts et bas, avec un évier à un bac et un égouttoir, alimenté par un robinet mitigeur.

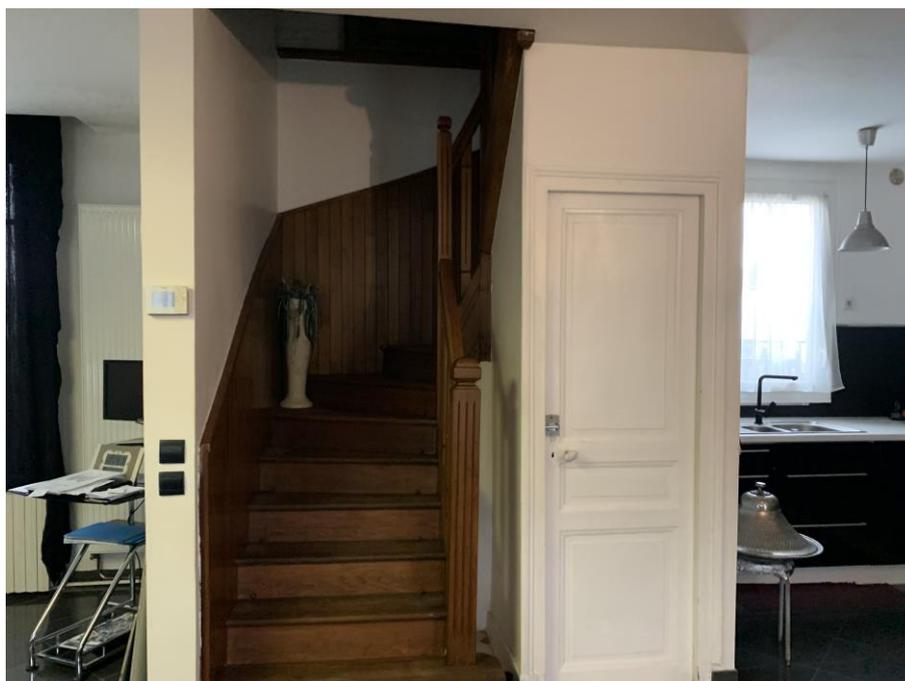
En face, de l'accès, il existe un escalier en bois permettant d'accéder à l'étage.

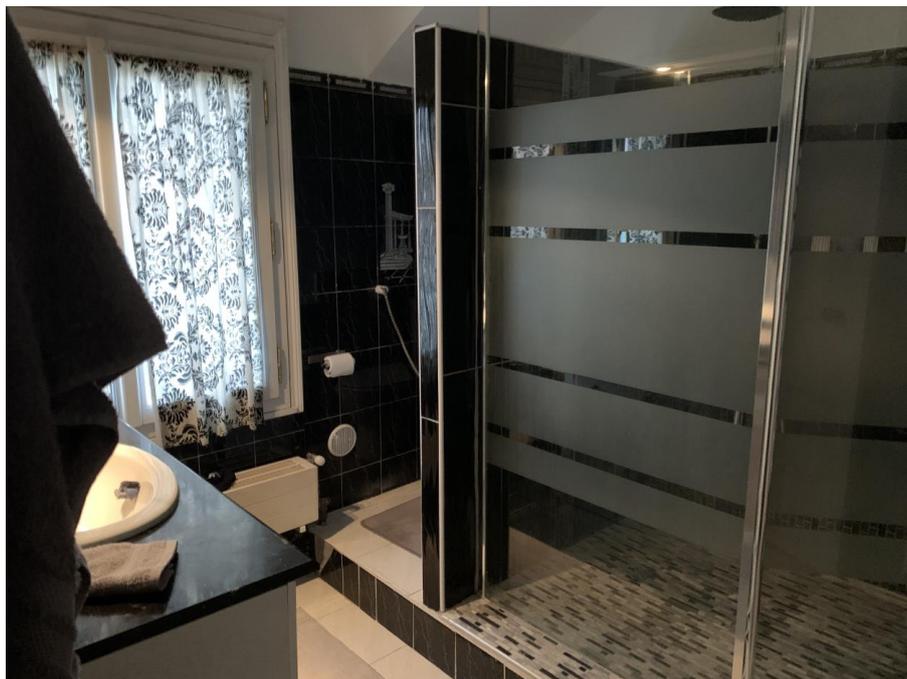
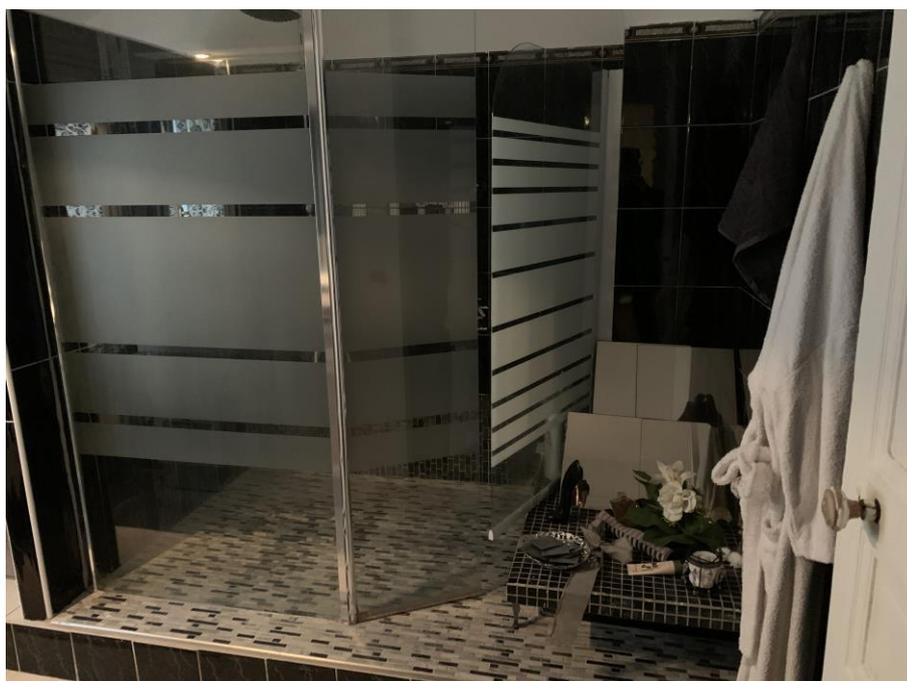
#### **Salle d'eau avec WC :**

Le sol est recouvert d'un carrelage.

Les murs sont habillés de carreaux de faïence sur une hauteur de 1,80 mètre environ.

Pour le surplus, les murs et le plafond sont recouverts d'une peinture sur enduit, en excellent état.

Je note la présence d'une douche à l'italienne, avec un ensemble vitré.

Une cuvette de WC à l'anglaise, avec couvercle, abattant et réservoir de chasse dorsale.

Un meuble comprenant une vasque, alimentée par un robinet mitigeur.

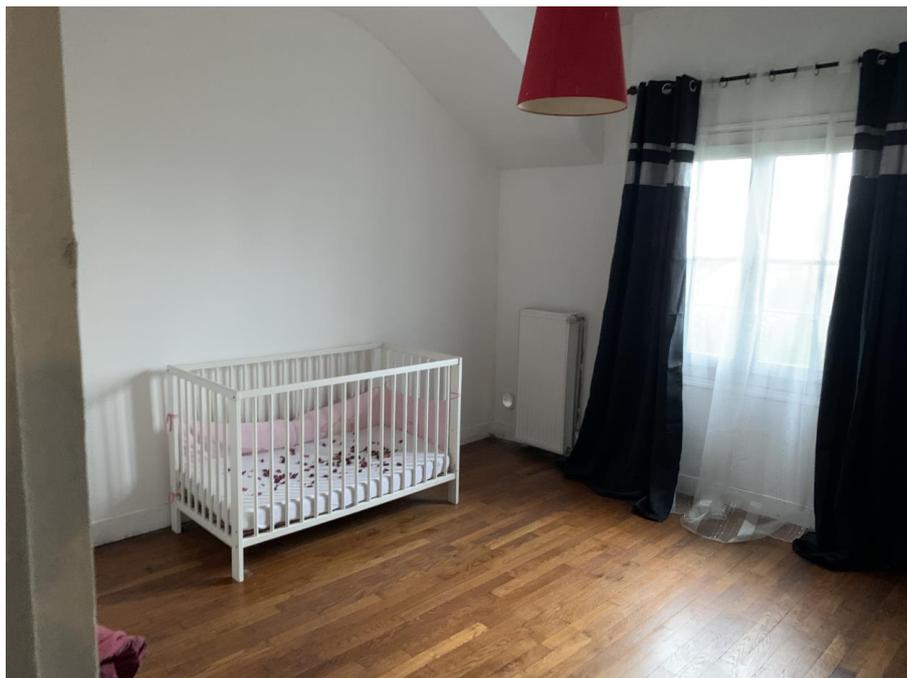
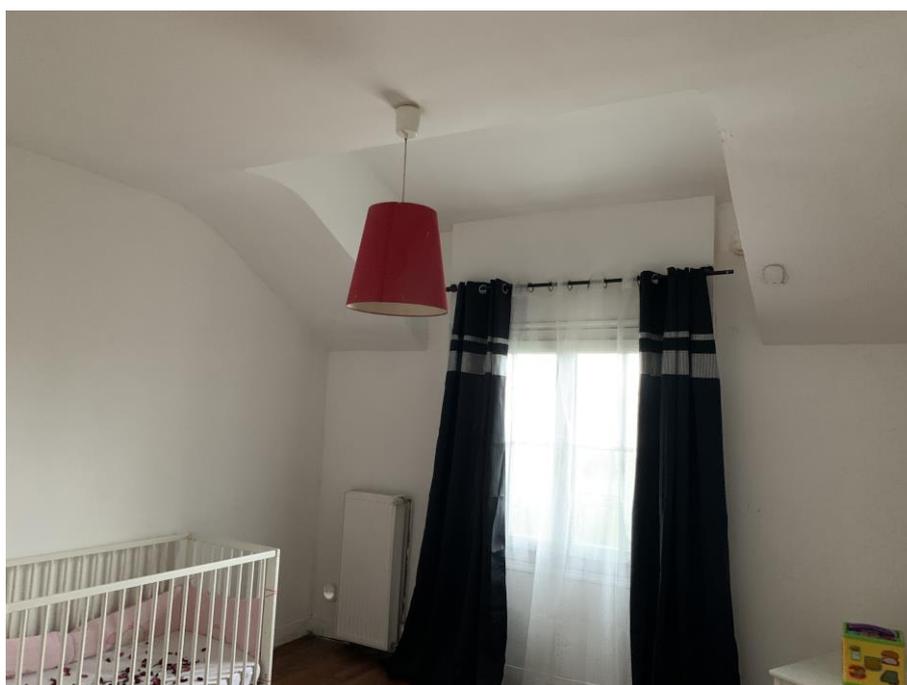
### **1<sup>ère</sup> Chambre :**

Le sol est recouvert d'un parquet.

Les murs et le plafond sont recouverts d'une peinture sur enduit.

Sur le mur de droite, je note la présence d'un placard fermé par six portes.

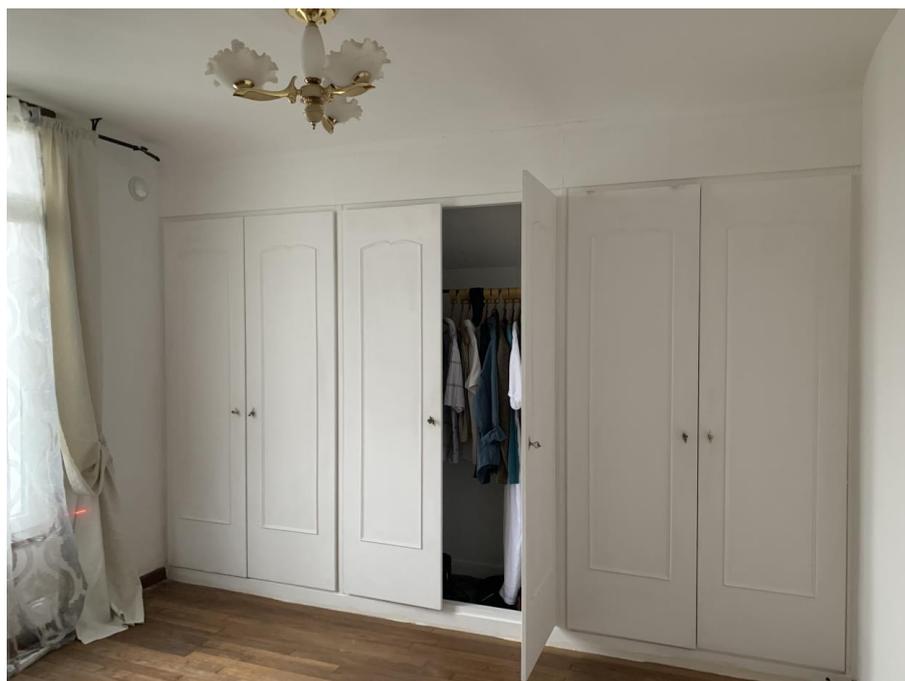
## **2<sup>ème</sup> Chambre :**

Le sol est recouvert d'un parquet.

Les murs et le plafond sont recouverts d'une peinture sur enduit.

Sur le mur de face, je note la présence d'un placard fermé par six portes.

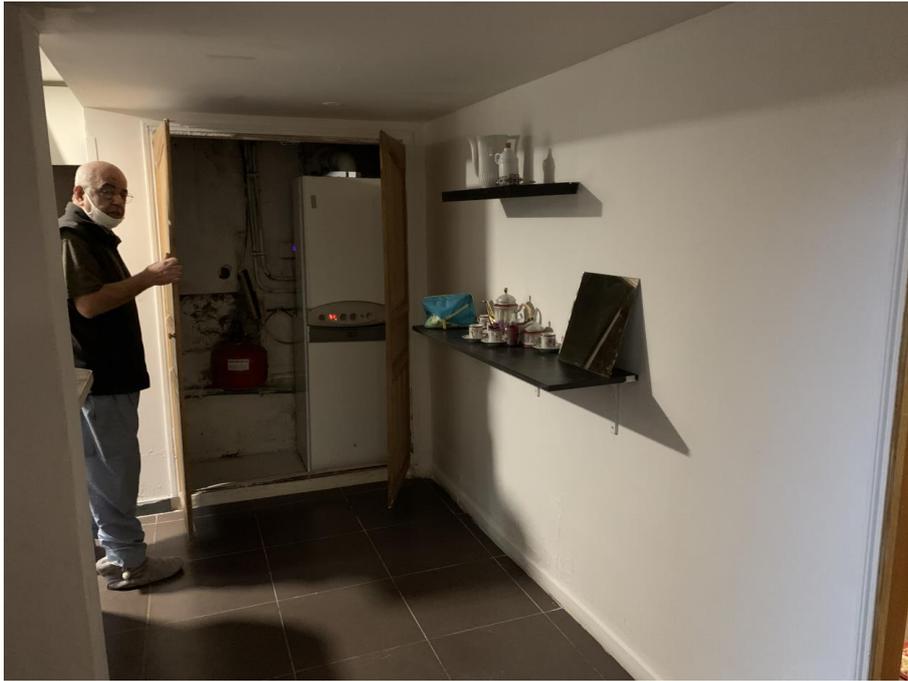
### **Dégagement :**

Le sol est recouvert d'un carrelage.

Les murs et le plafond sont recouverts d'une peinture sur enduit.

Je constate que la hauteur sous plafond est basse.

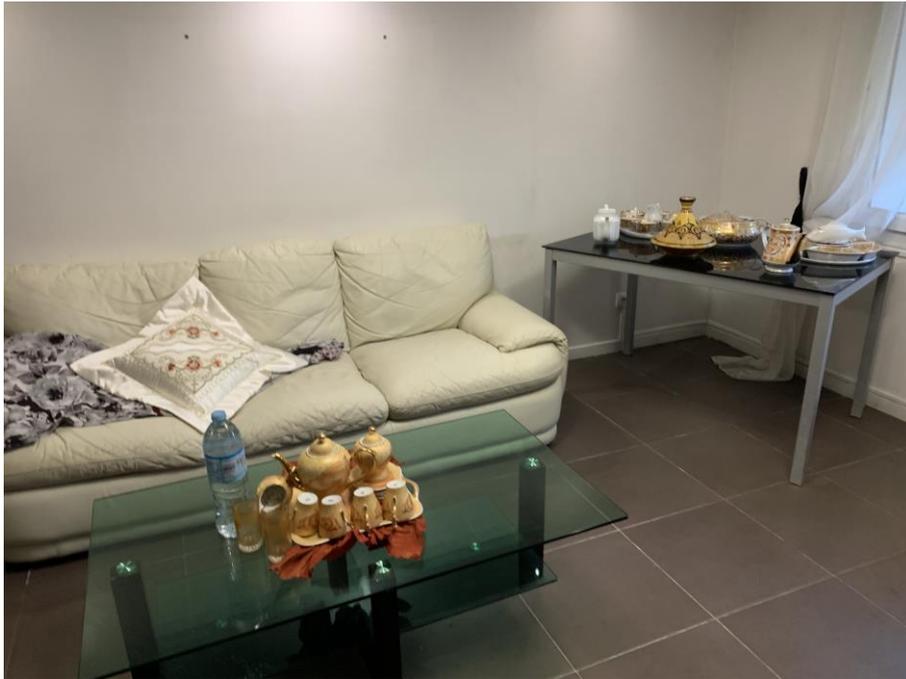
### **Séjour :**

Le sol est recouvert d'un carrelage.

Les murs et le plafond sont recouverts d'une peinture sur enduit.

Cette pièce est éclairée par une fenêtre à trois battants, menuiseries en PVC, double vitrage, donnant sur le jardin arrière.

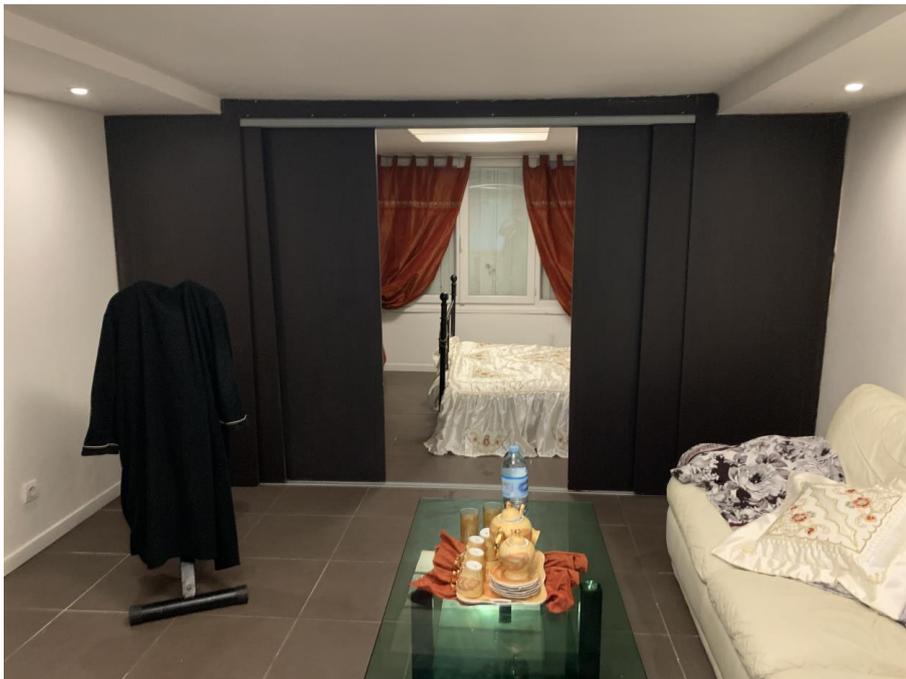
Je note la présence d'un cloisonnement réalisé à l'aide de portes coulissantes donnant sur une pièce à usage de chambre.

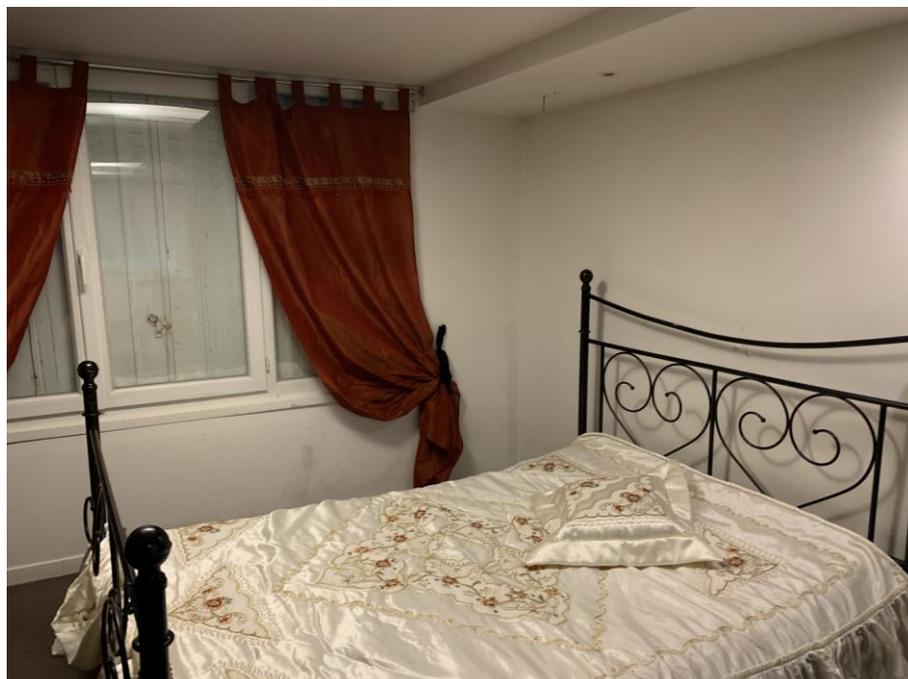
### **Chambre :**

Le sol est recouvert d'un carrelage.

Les murs et le plafond sont recouverts d'une peinture sur enduit.

Cette pièce est éclairée par une fenêtre à trois battants, menuiseries en PVC, double vitrage, protégée par des volets métalliques.

La menuiserie en bois de la porte ouvrant sur le dégagement est recouverte d'un vernis, en état.

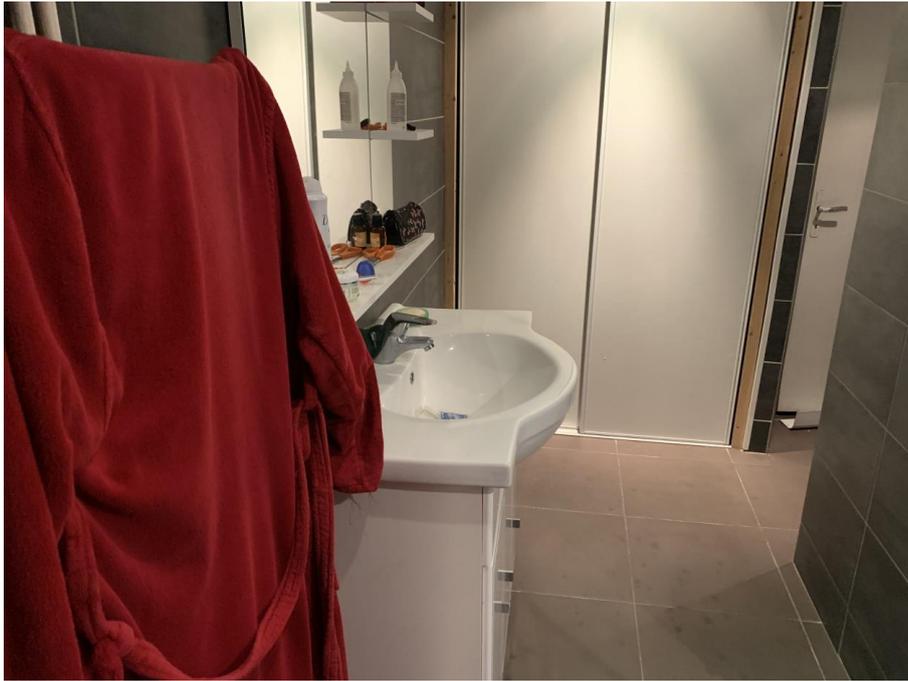
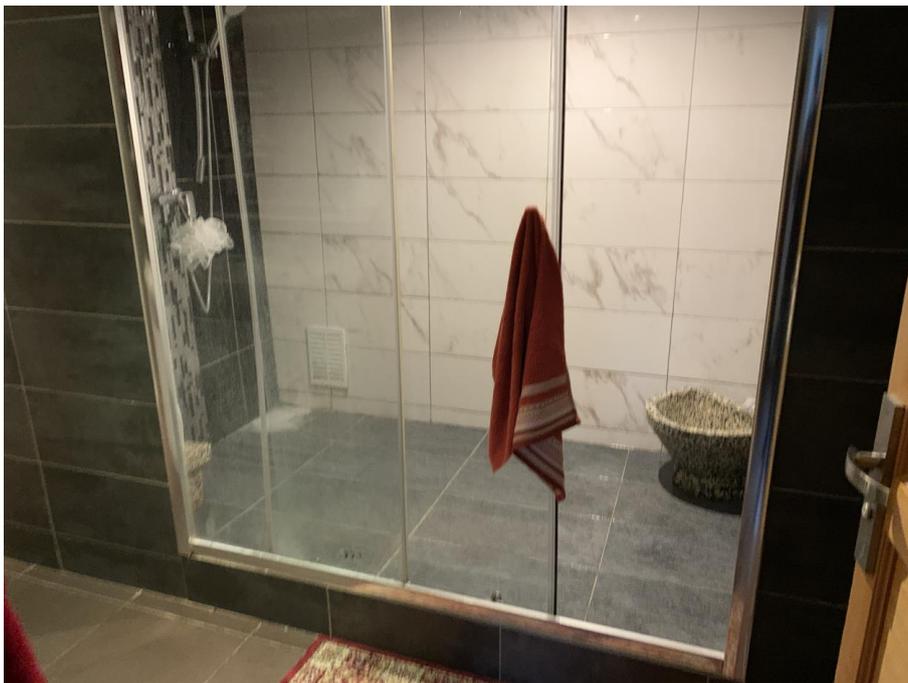
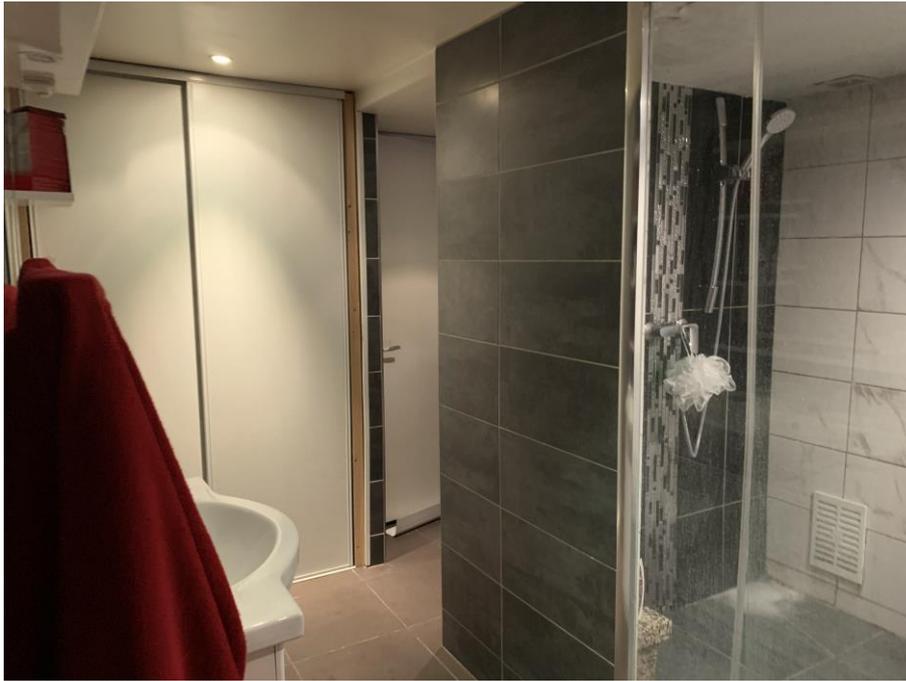
### **Salle d'eau avec WC :**

Le sol est recouvert d'un carrelage.

Les murs sont habillés de carreaux de faïence.

Une grande douche avec des cloisons vitrées.

Une cuvette de WC suspendue.

Je note la présence d'une porte, laquelle ne peut être ouverte.

Je note la présence d'un placard fermé par deux portes coulissantes masquant le tableau électrique et le compteur.

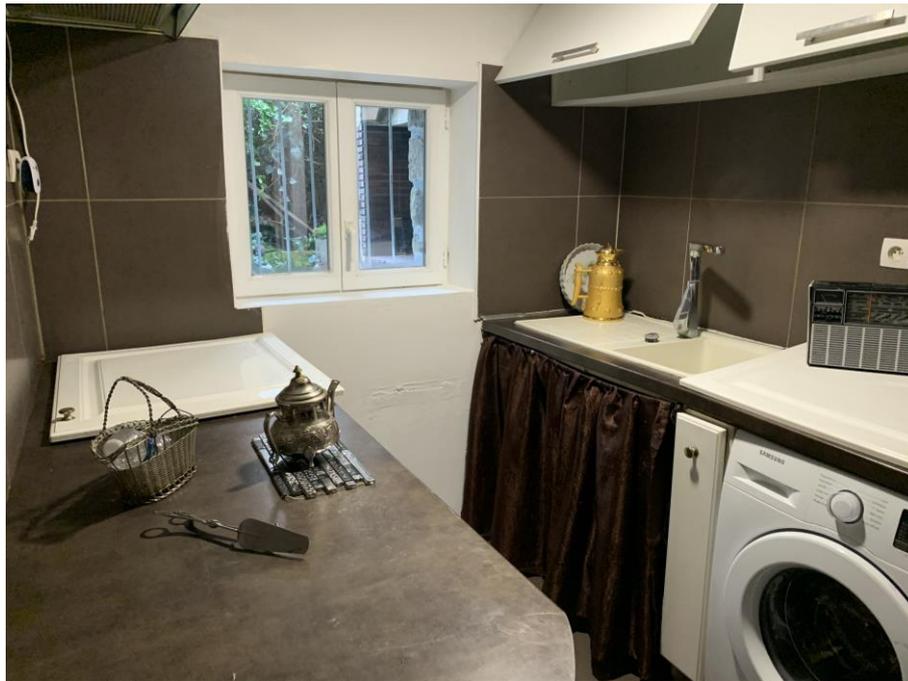
### **Buanderie :**

Le sol est recouvert d'un carrelage.

Les murs sont habillés de carreaux de faïence.

Je note la présence d'un évier à un bac et un égouttoir, alimenté par un robinet mitigeur.

Je note la présence d'un placard renfermant la chaudière à gaz de marque « FLOOR ».

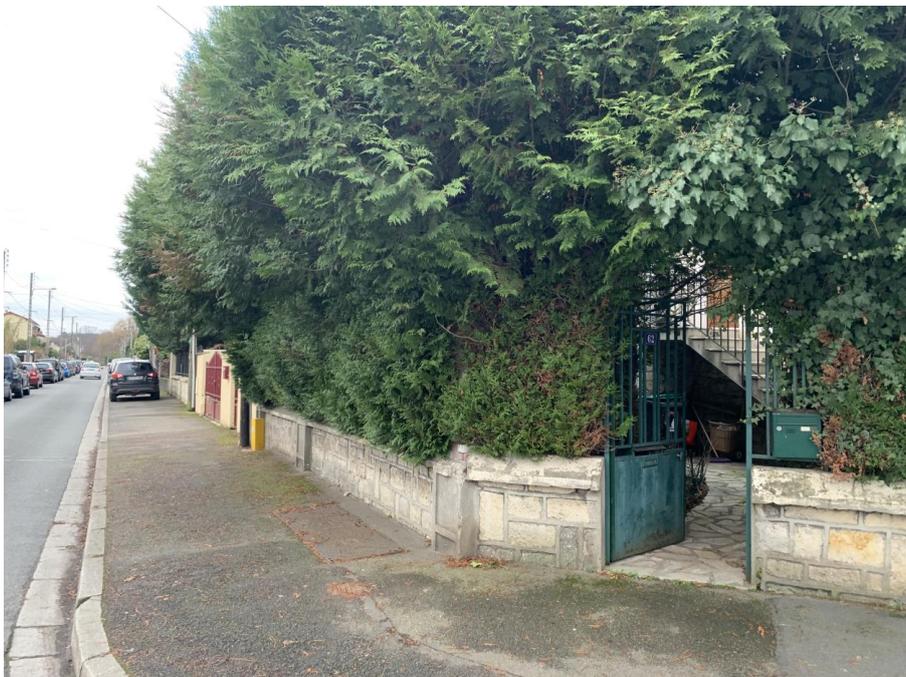
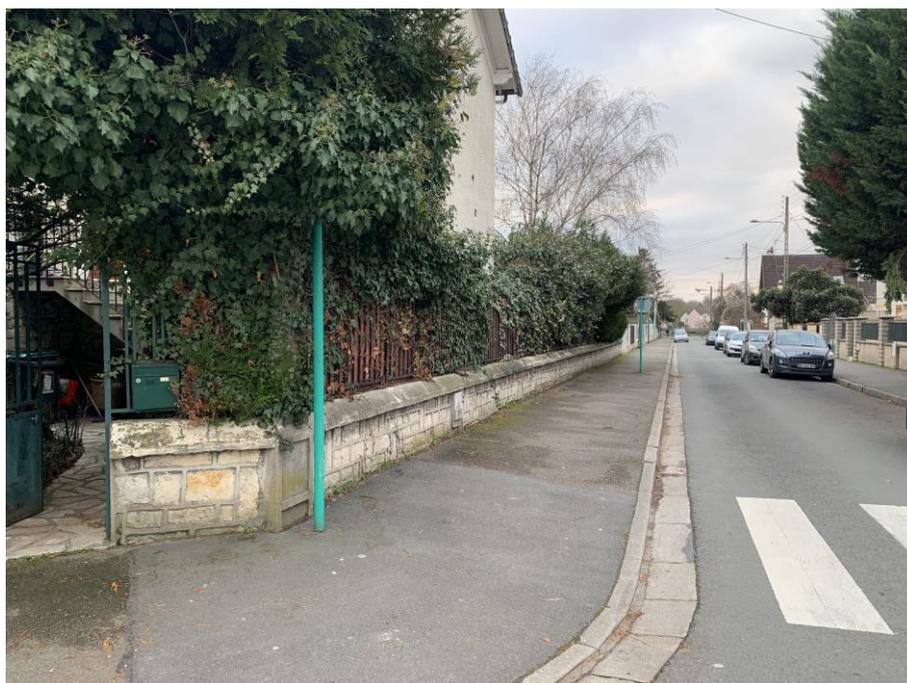
La clôture est constituée d'un soubassement, surmonté d'un couronnement et de grilles métalliques partiellement recouvertes de végétations.

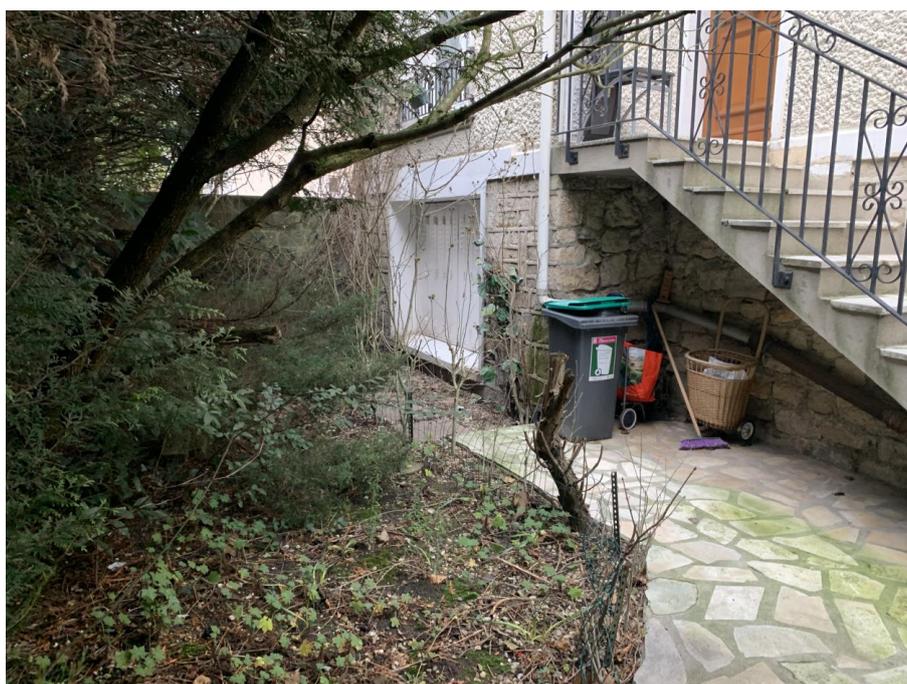
Au niveau de l'accès, je note la présence d'un petit dallage.

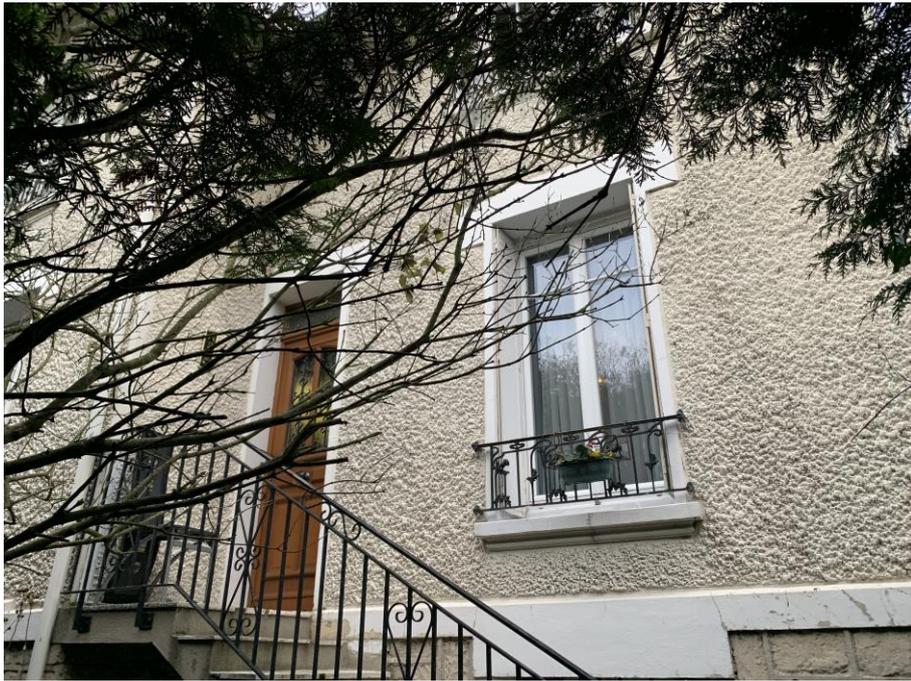
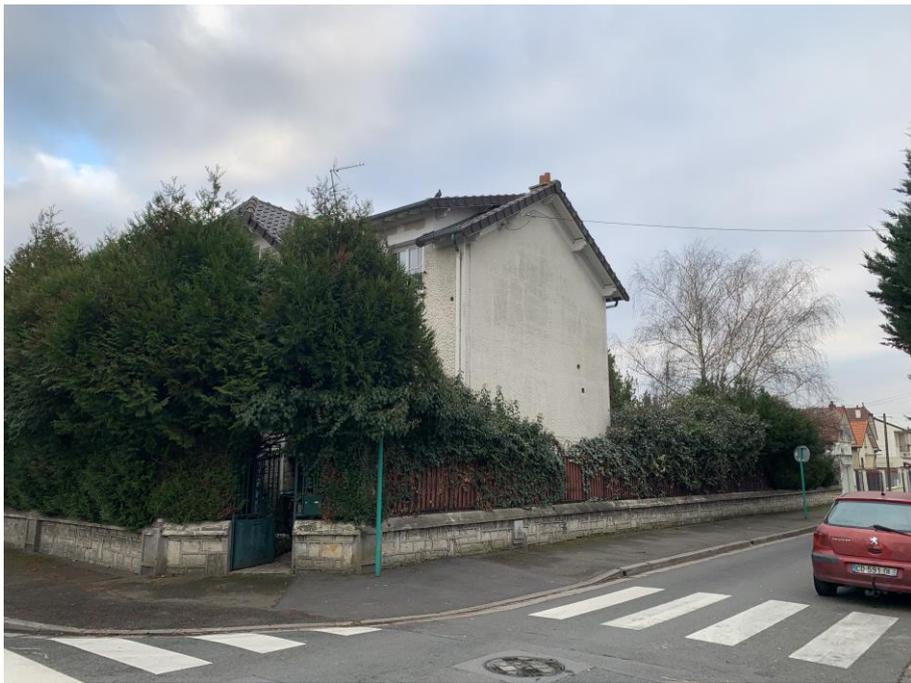
Sur la façade côté Rue de la Marne, il existe un petit escalier d'accès au rez-de-chaussée surélevé.

En partie basse, la façade est constituée d'un parement en pierres.

En partie haute, la façade est recouverte d'un ravalement crépi.

Le pavillon est couvert de tuiles mécaniques.

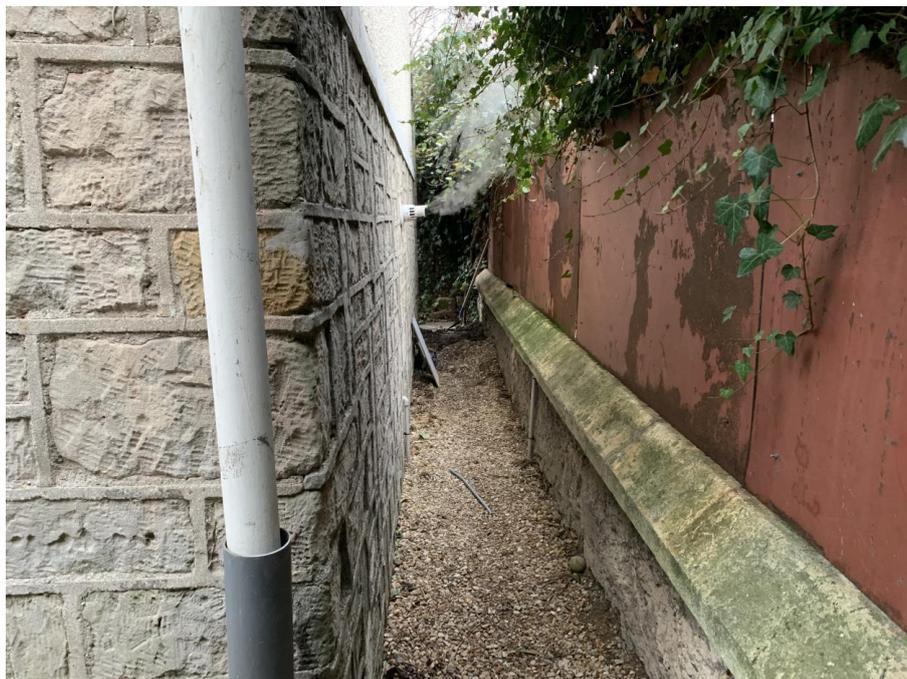
Sur la droite, le long de la Rue Jean Hemmen, il existe une petite allée longeant la façade et permettant d'accéder au jardin arrière.

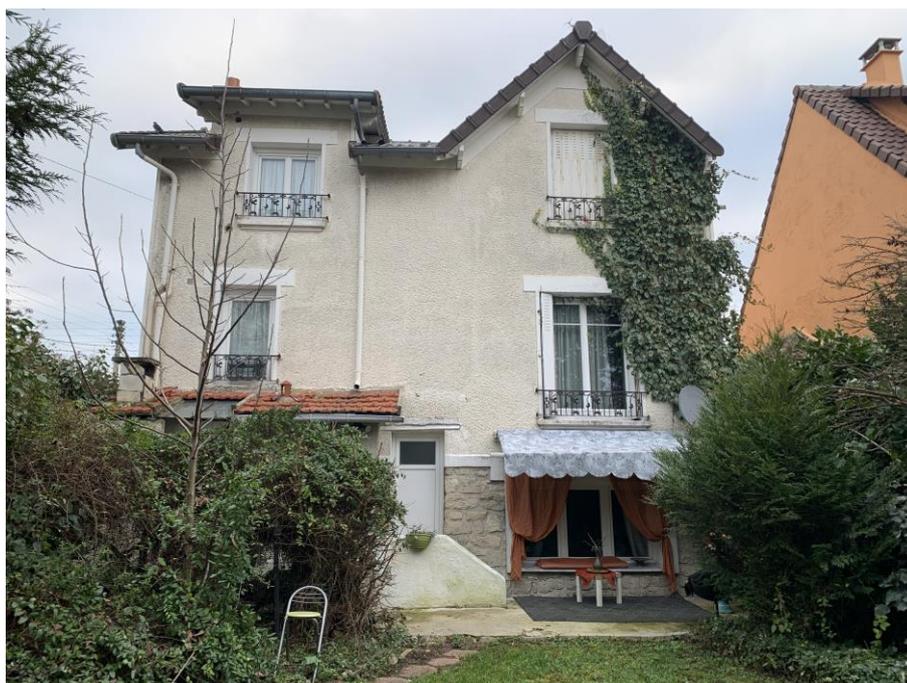
La façade arrière est recouverte d'un ravalement en crépi.

En partie basse, la façade est recouverte d'un parement en pierres.

Sur la partie gauche du jardin, il existe un ensemble de végétations.

La propriété est clôturée par un grillage.

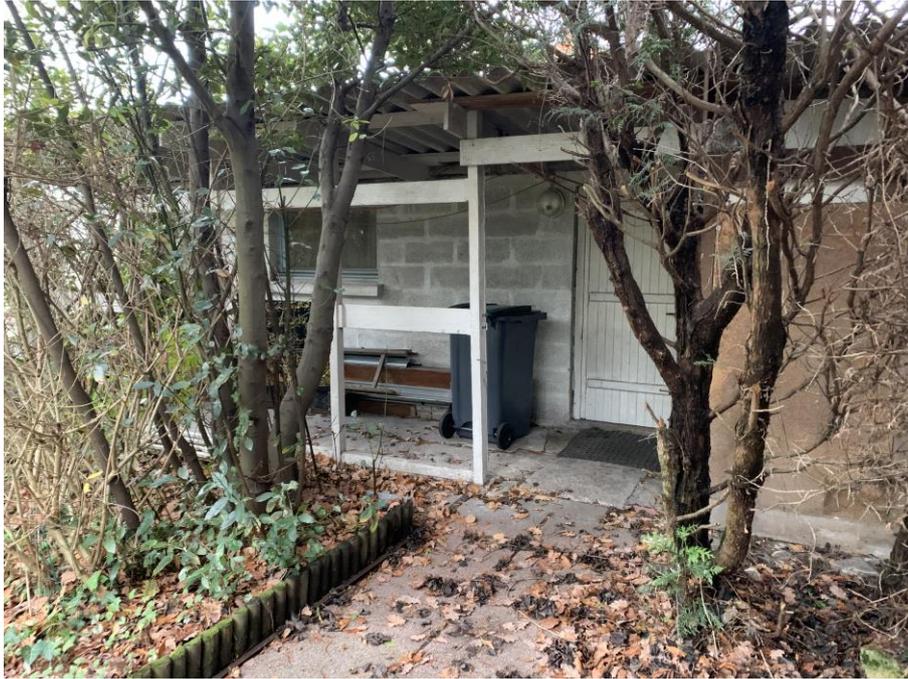
Au fond du jardin, il existe une dépendance faisant office de garage.

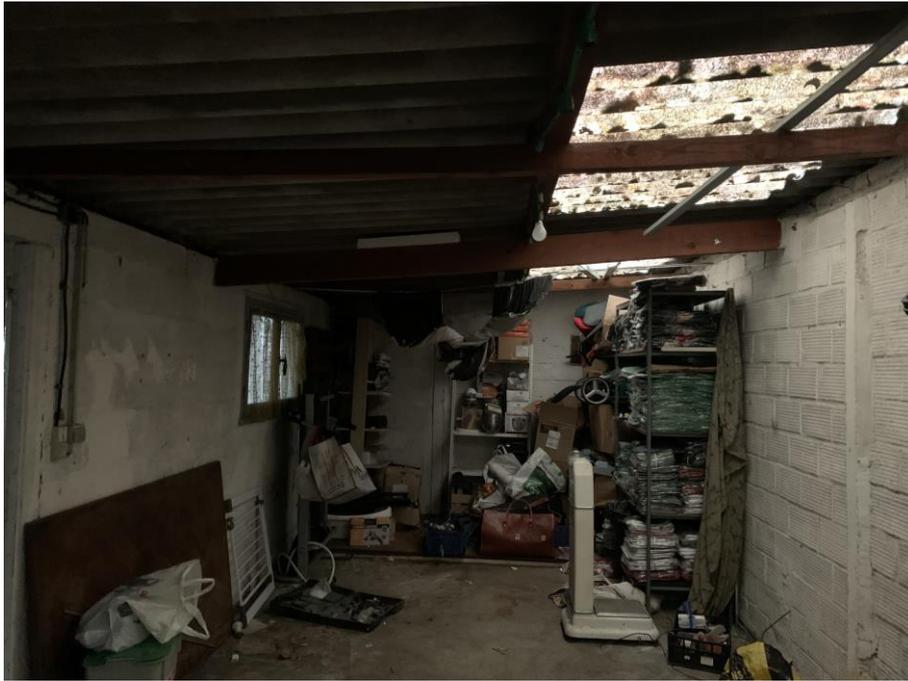
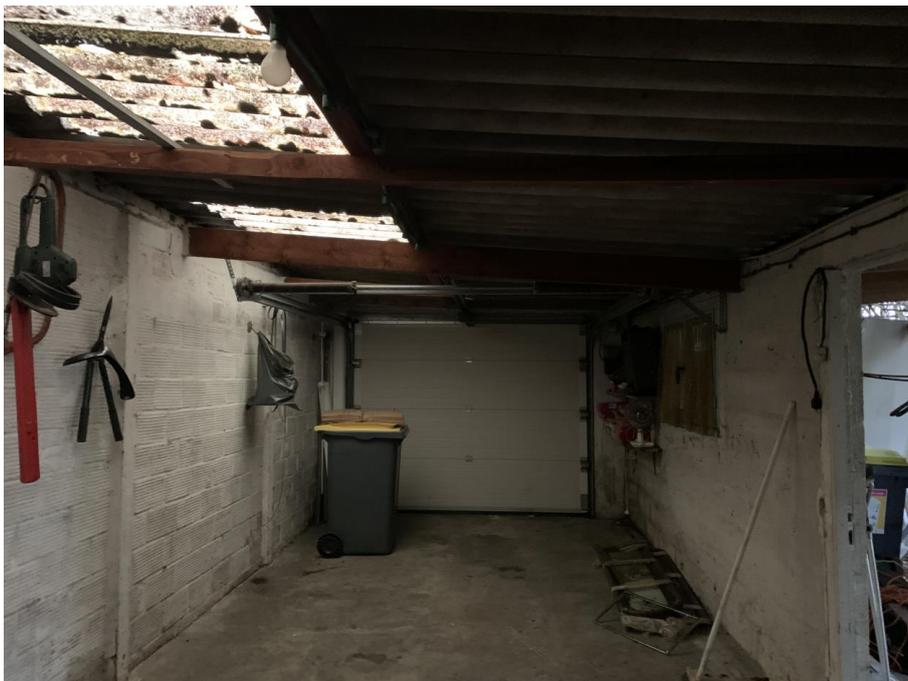
### **GARAGE :**

Il est fermé sur rue par une porte sectionnelle.

Le sol est constitué d'une chape en ciment.

Les murs en briques sont recouverts d'une peinture.

La couverture est constituée de plaques ondulées type éternite, ou de plaques en plastique translucide.
