## PROCES-VERBAL DE CONSTAT DESCRIPTIF

**L'AN DEUX MILLE VINGT TROIS  
ET LE ONZE AVRIL**

Agissant en vertu d'un arrêt rendu par la Cour d'Appel de PARIS en date du 14 Septembre 2022, ordonnant la licitation en un lot des lots de copropriété n°284, n°285, n°99, n°100 et n°146 de l'immeuble situé 7 Ter Rue du Colonel Oudot à PARIS 12<sup>ème</sup> :

Je me suis transporté ce jour, **ONZE AVRIL DEUX MILLE VINGT TROIS** à PARIS (75012), 7 ter Rue du Colonel Oudot, où là étant assisté de Monsieur Jérôme PIENS, chargé de réaliser les diagnostics, j'ai procédé aux constatations suivantes :

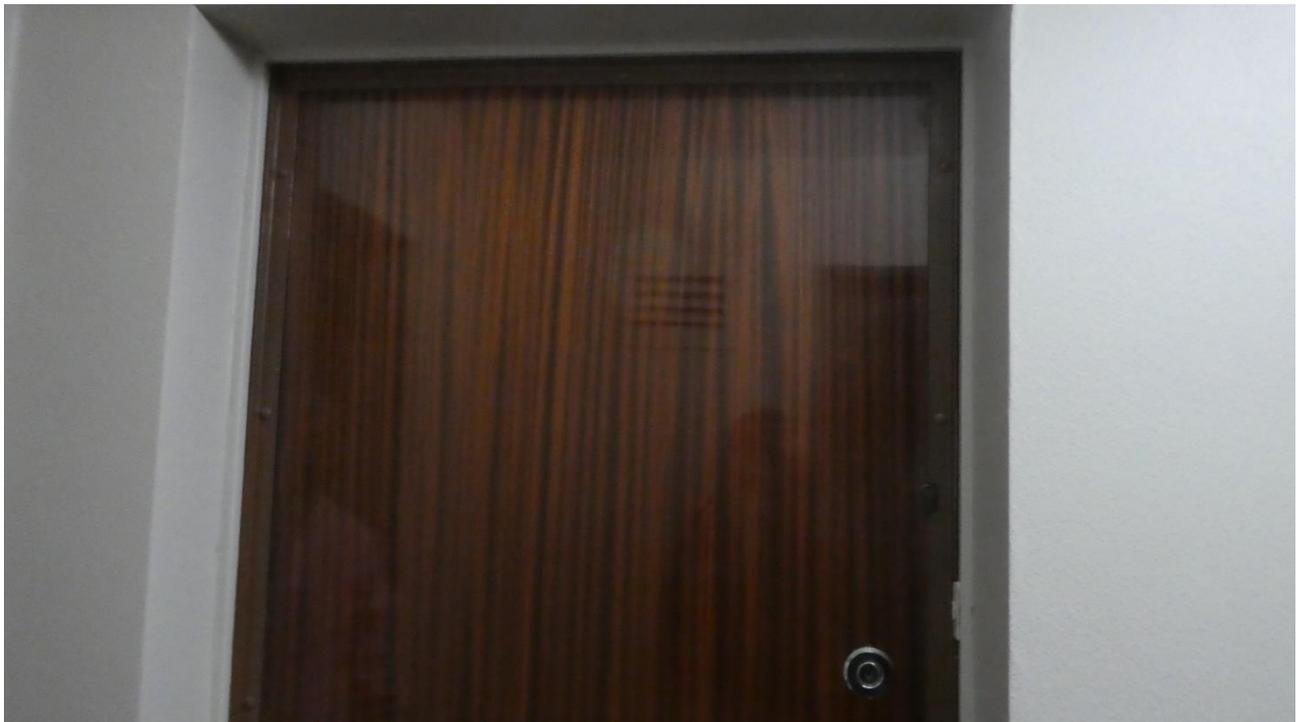
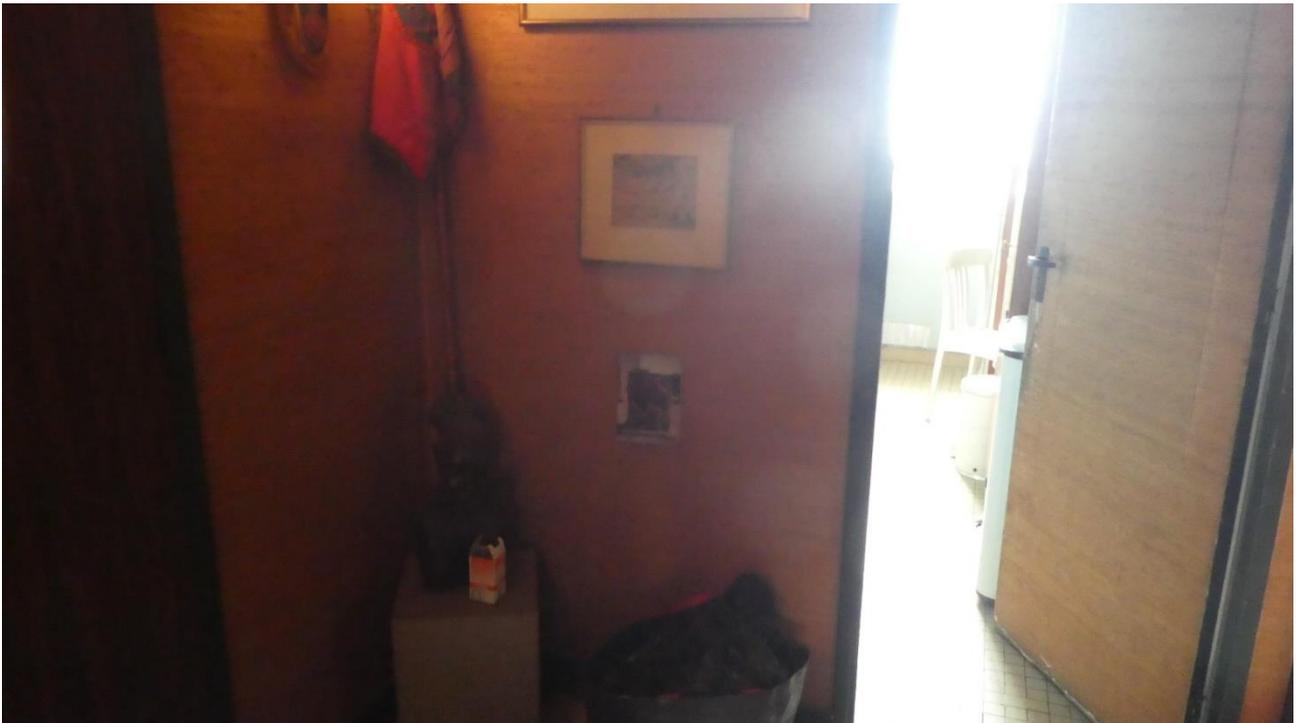
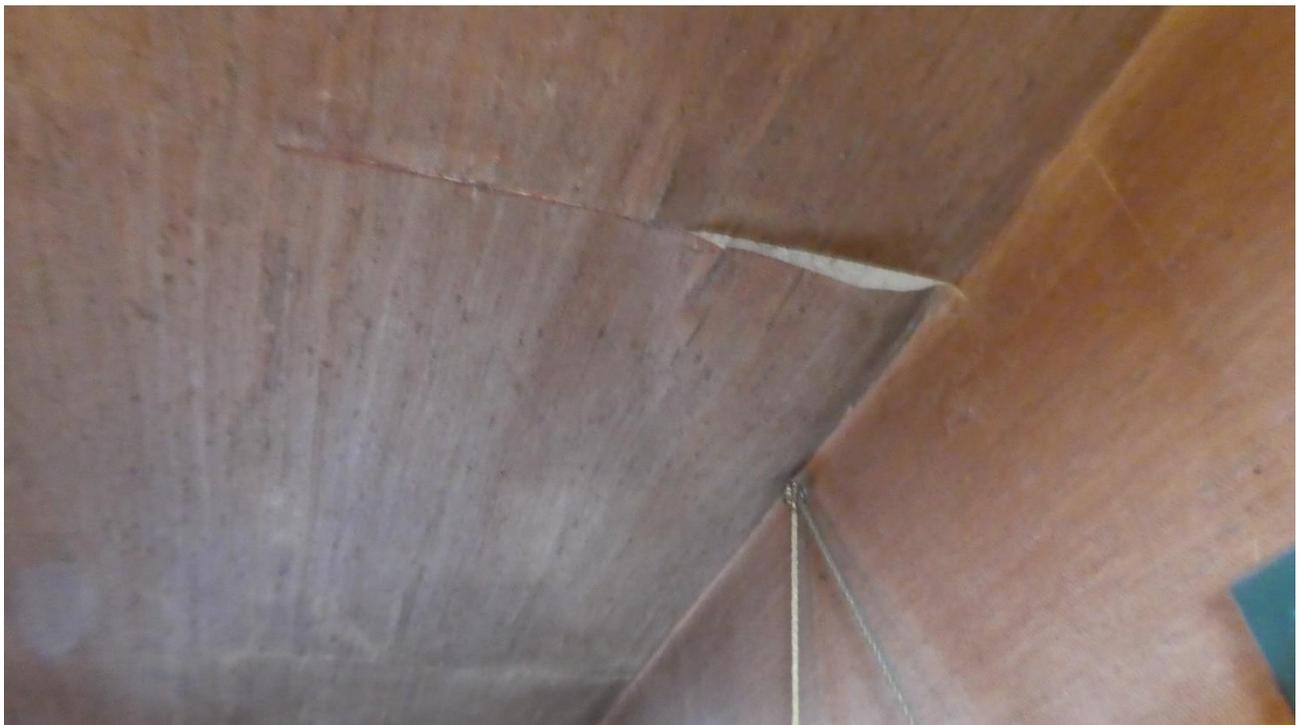
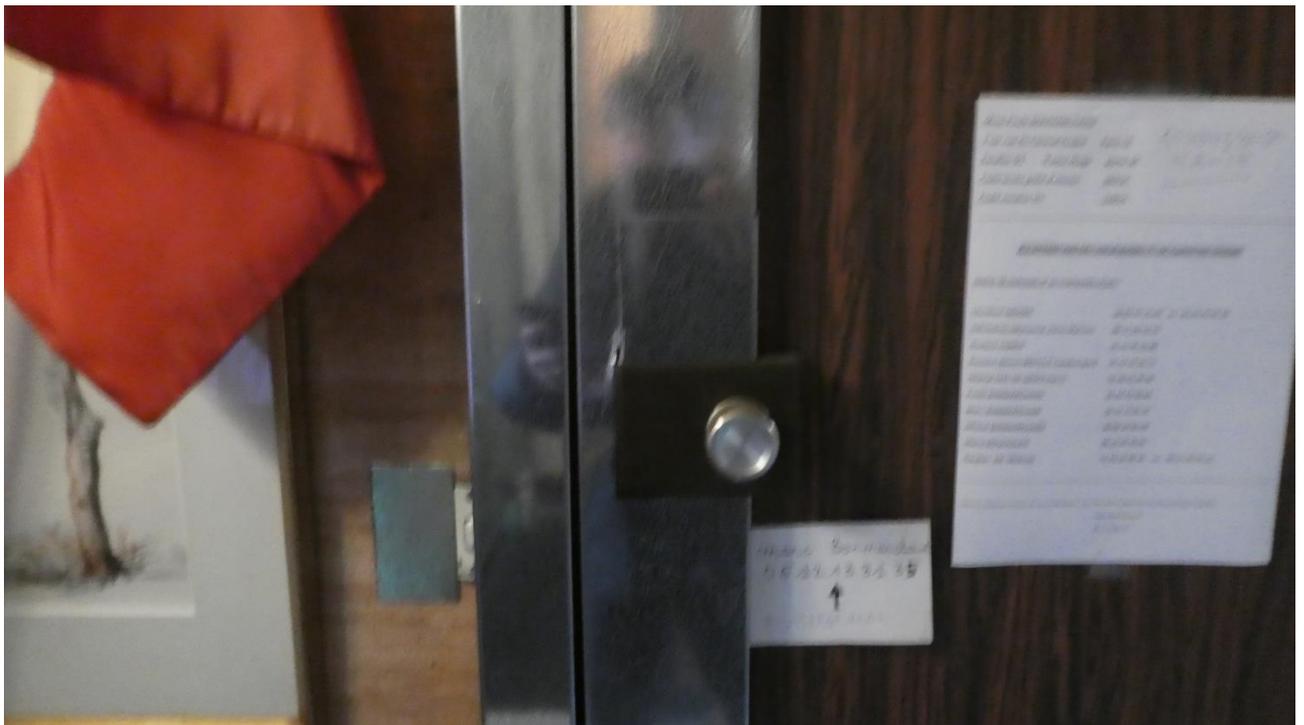
### Entrée :

Les murs et le plafond sont recouverts d'un papier toilé, lequel se décolle par endroits.
