### PROCES-VERBAL DE CONSTAT DESCRIPTIF

**SYNDICAT DES COPROPRIETAIRES de l'immeuble sis 62 Rue Pierre Demours à PARIS (75017), agissant poursuites et diligences de son syndic, le Cabinet ORALIA PIERRE ET GESTION, domicilié 54 Rue Daguerre à PARIS (75014),**

Je me suis transporté ce jour, **TROIS MARS DEUX MILLE VINGT TROIS** à PARIS (75017), 62 Rue Pierre Demours,, où là étant, j'ai procédé aux constatations suivantes :

03 et 15.03.2023 SDC 62 Rue Pierre Demours – PARIS 17<sup>ème</sup> c/Mme ATTA – 62 Rue Pierre Demours – PARIS 17<sup>ème</sup>

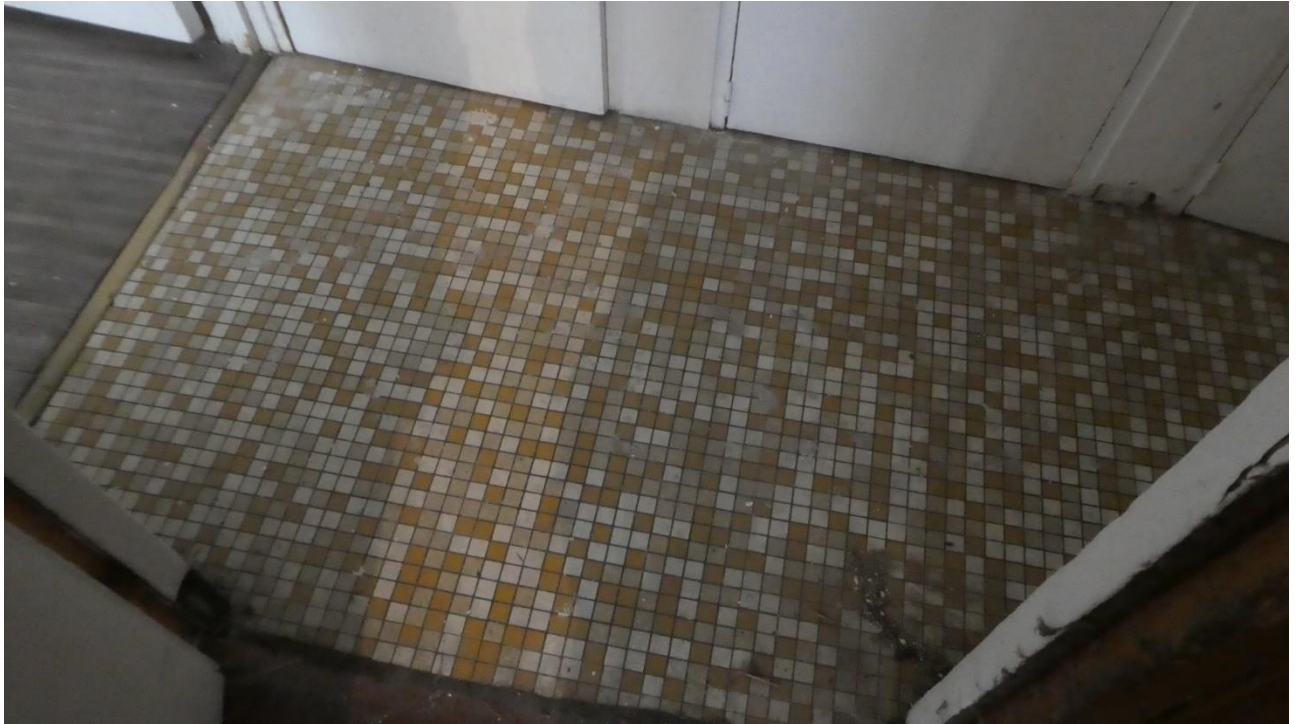
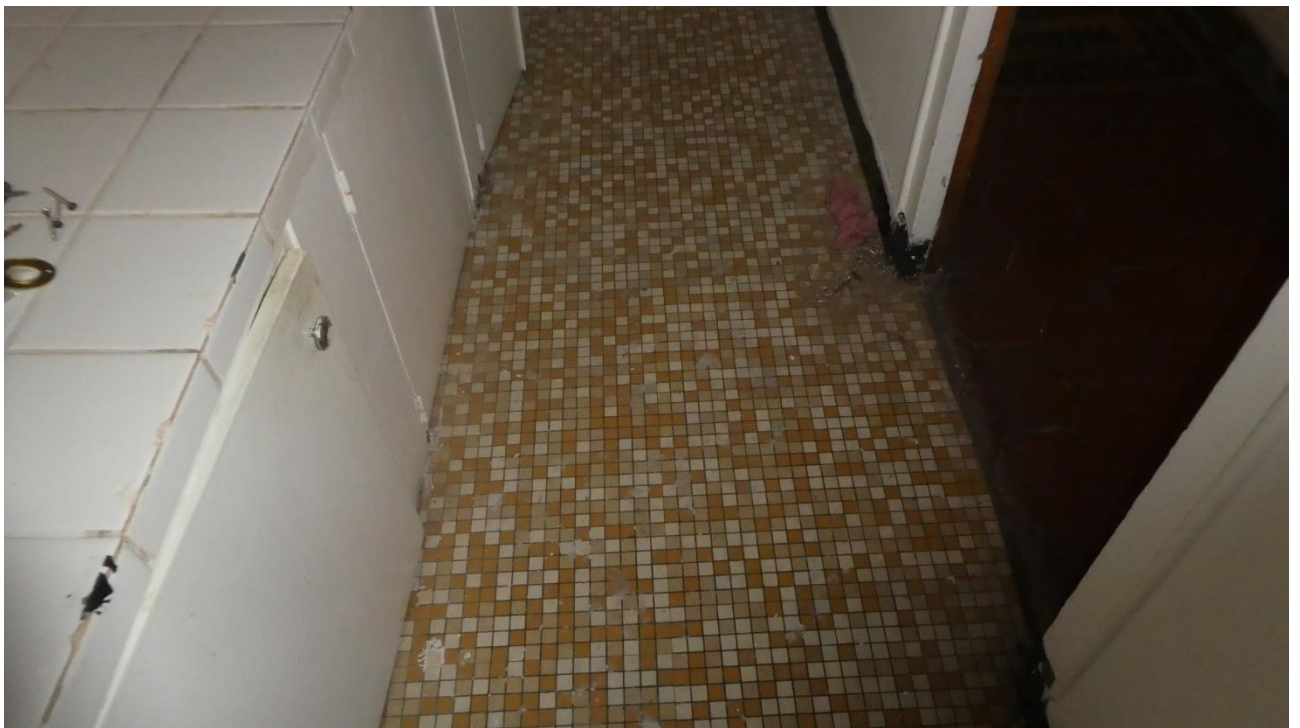
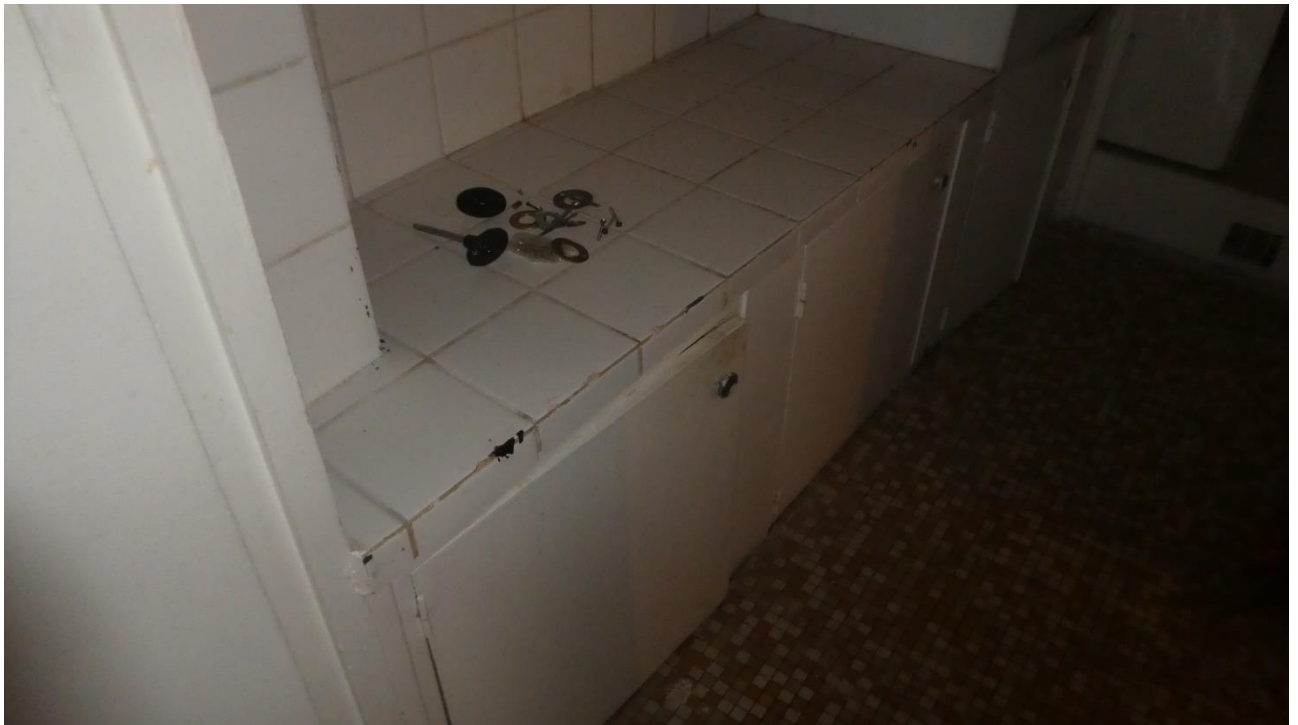
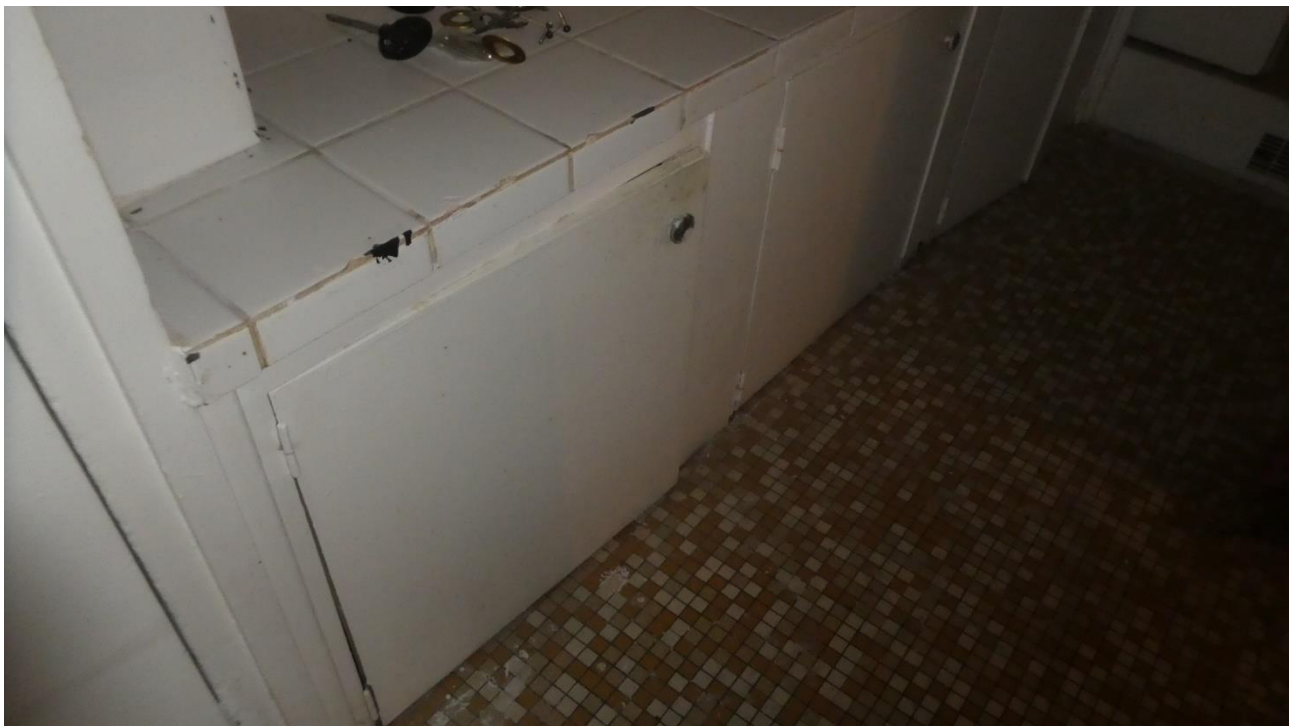
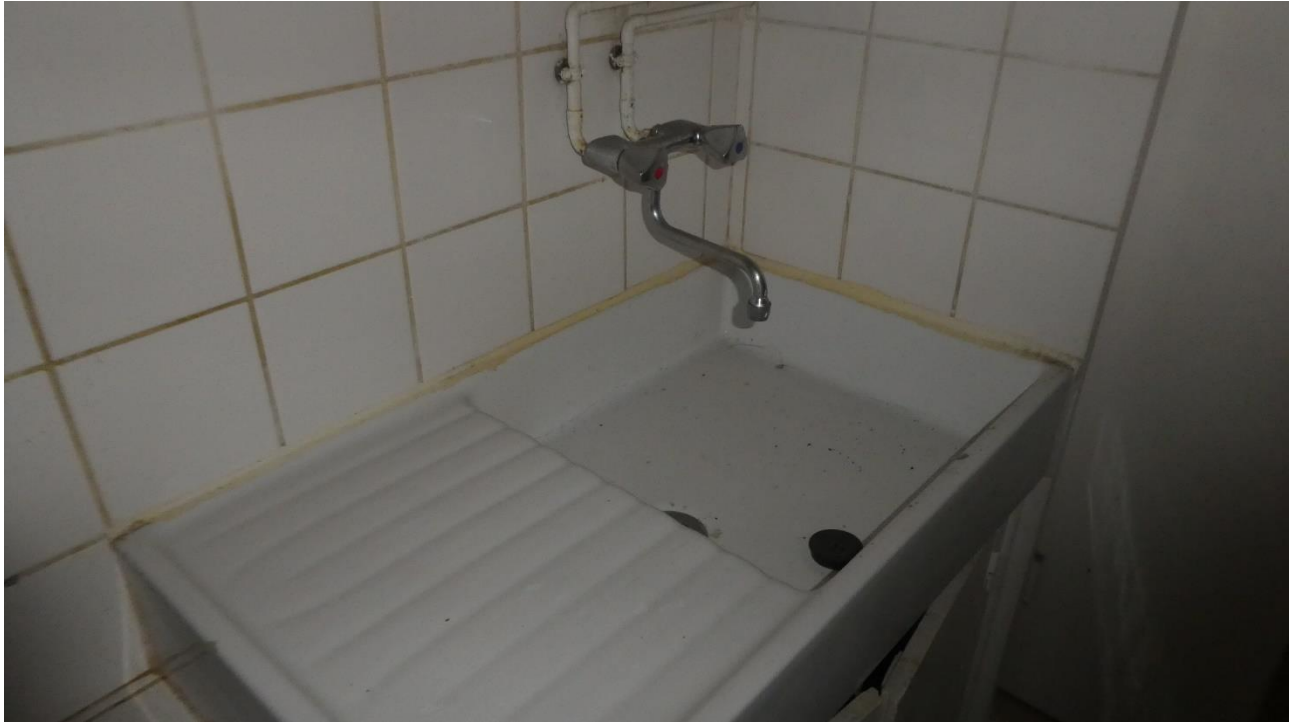
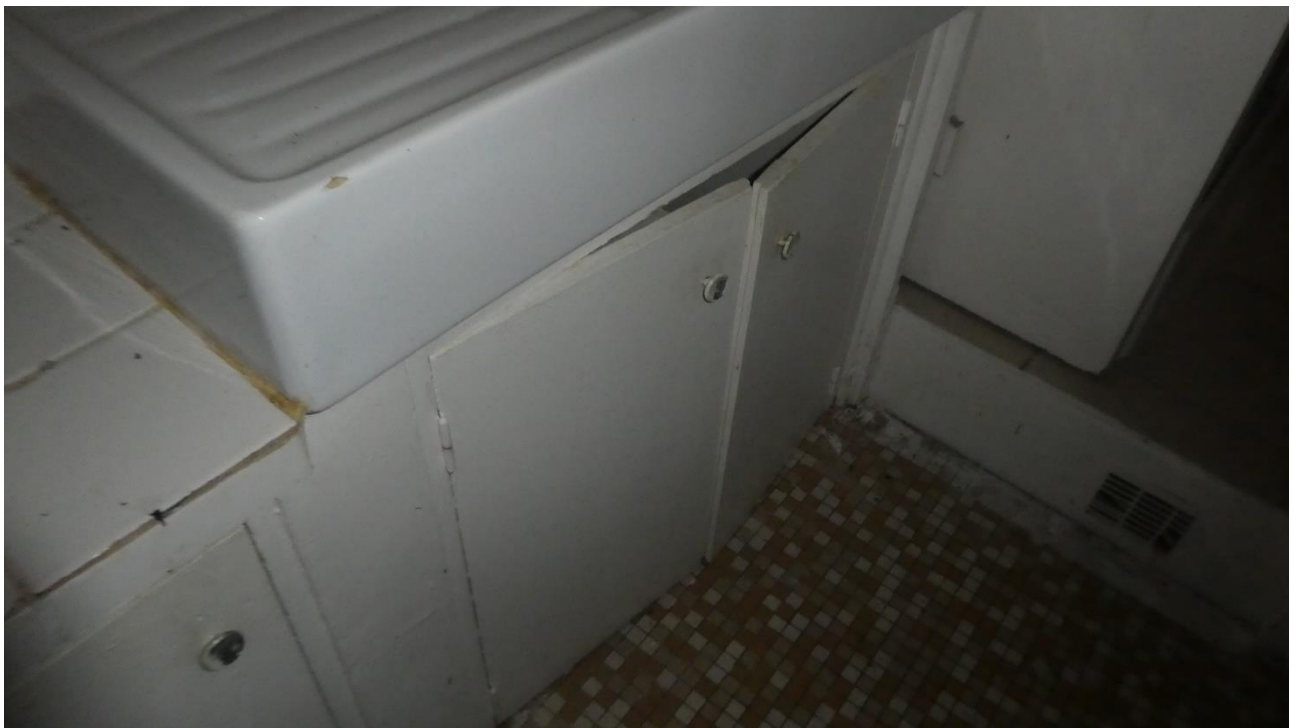
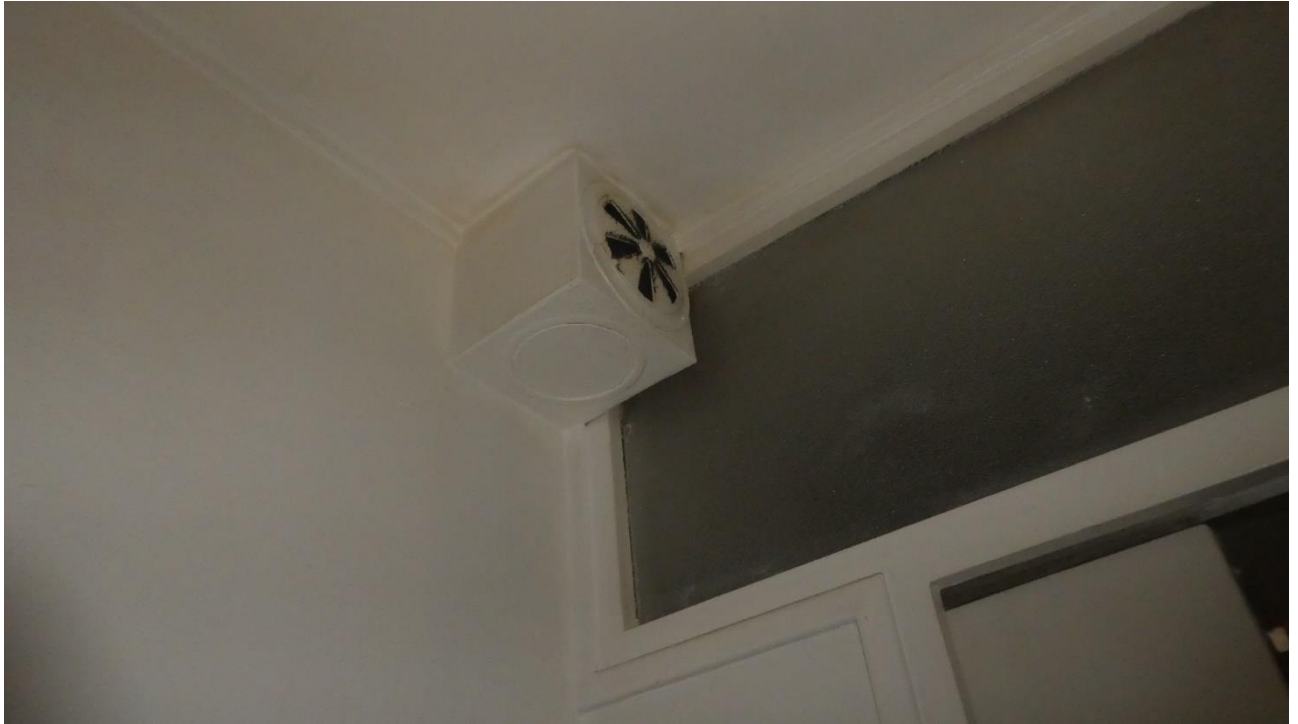
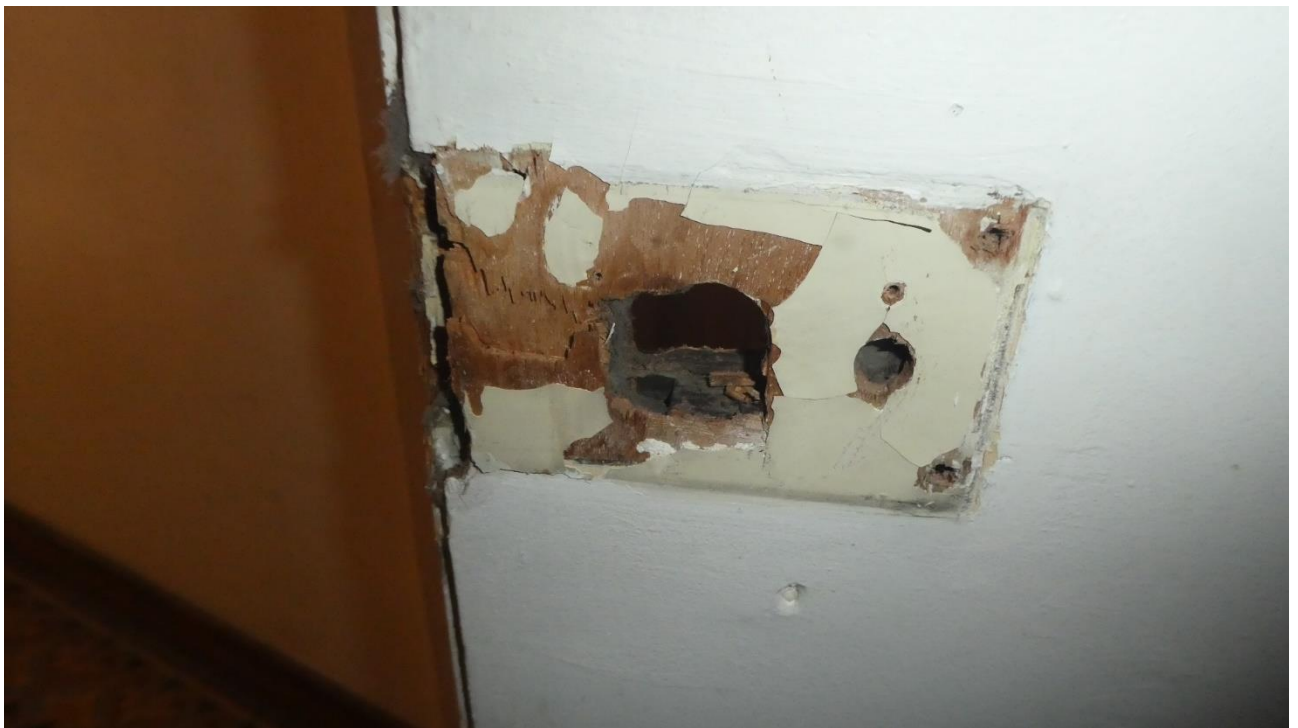
### **Dégagement d'entrée faisant office de cuisine :**

Je constate que la porte palière est d'aspect très ancien, et la serrure est déposée.

Par ailleurs, des traces d'effractions sont visibles sur l'huissierie de la porte palière.
