### PROCES-VERBAL DE CONSTAT DESCRIPTIF

**SYNDICAT DES COPROPRIETAIRES de l'immeuble sis 62 Rue Pierre Demours à PARIS (75017), agissant poursuites et diligences de son syndic, le Cabinet ORALIA PIERRE ET GESTION, domicilié 54 Rue Daguerre à PARIS (75014),**

Je me suis transporté ce jour, **TROIS MARS DEUX MILLE VINGT TROIS** à PARIS (75017), 62 Rue Pierre Demours,, où là étant, j'ai procédé aux constatations suivantes :

03 et 15.03.2023 SDC 62 Rue Pierre Demours – PARIS 17<sup>ème</sup> c/Mme ATTA – 62 Rue Pierre Demours – PARIS 17<sup>ème</sup>

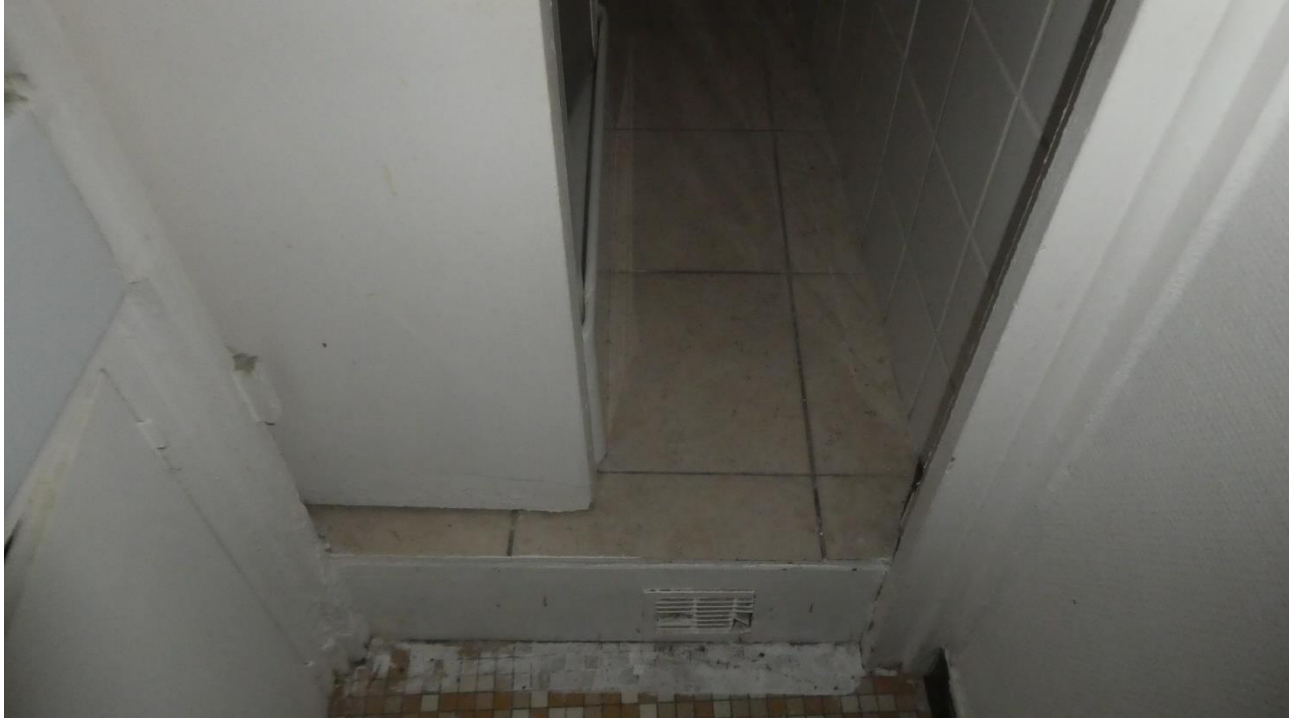
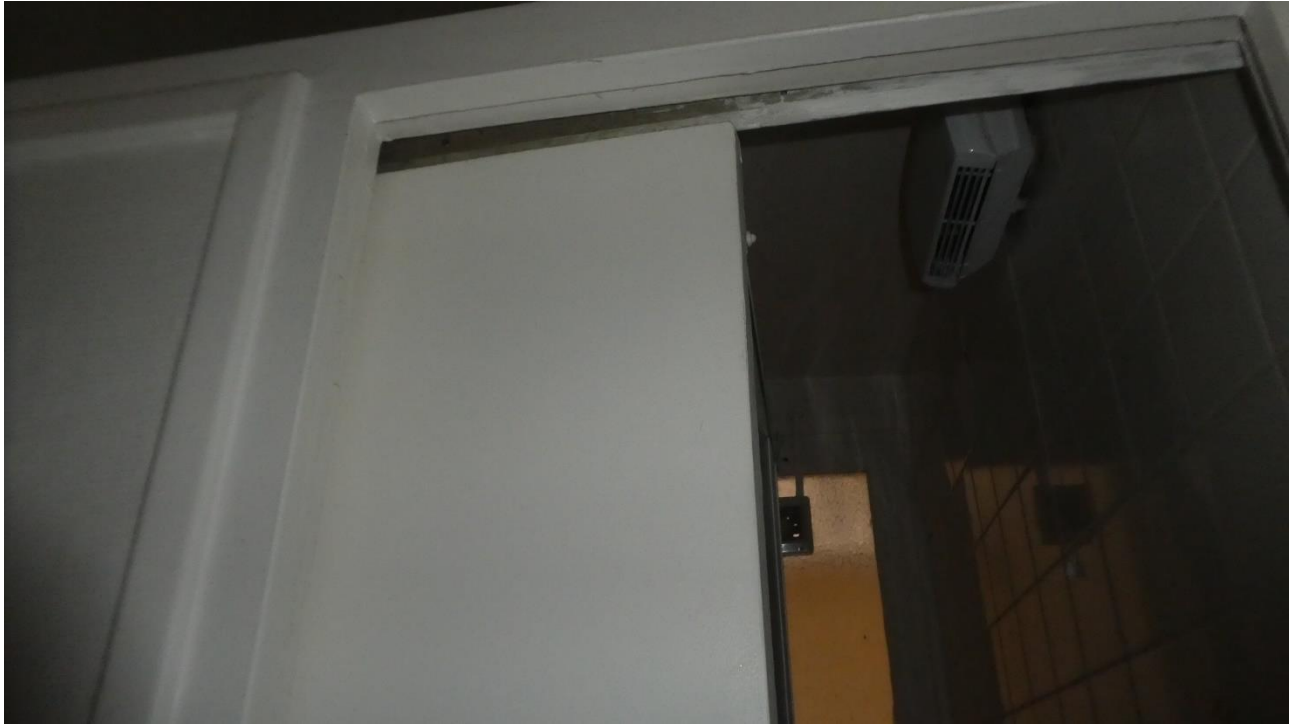
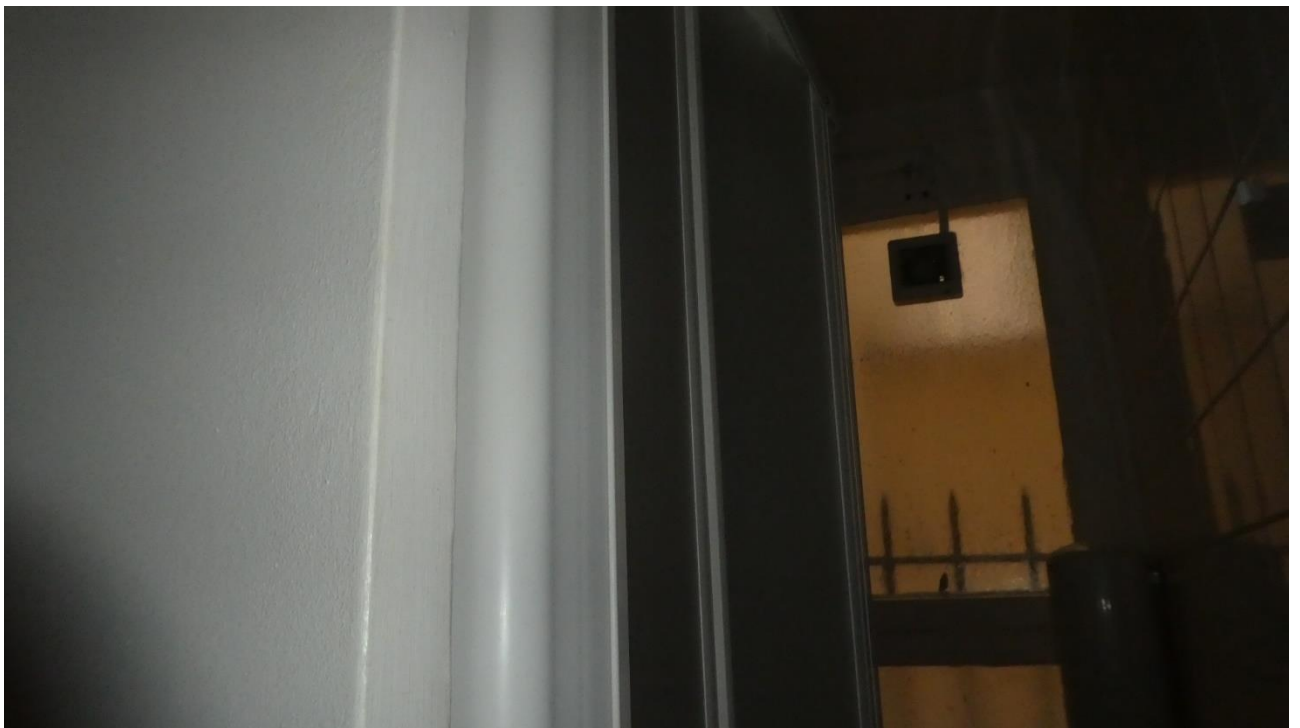
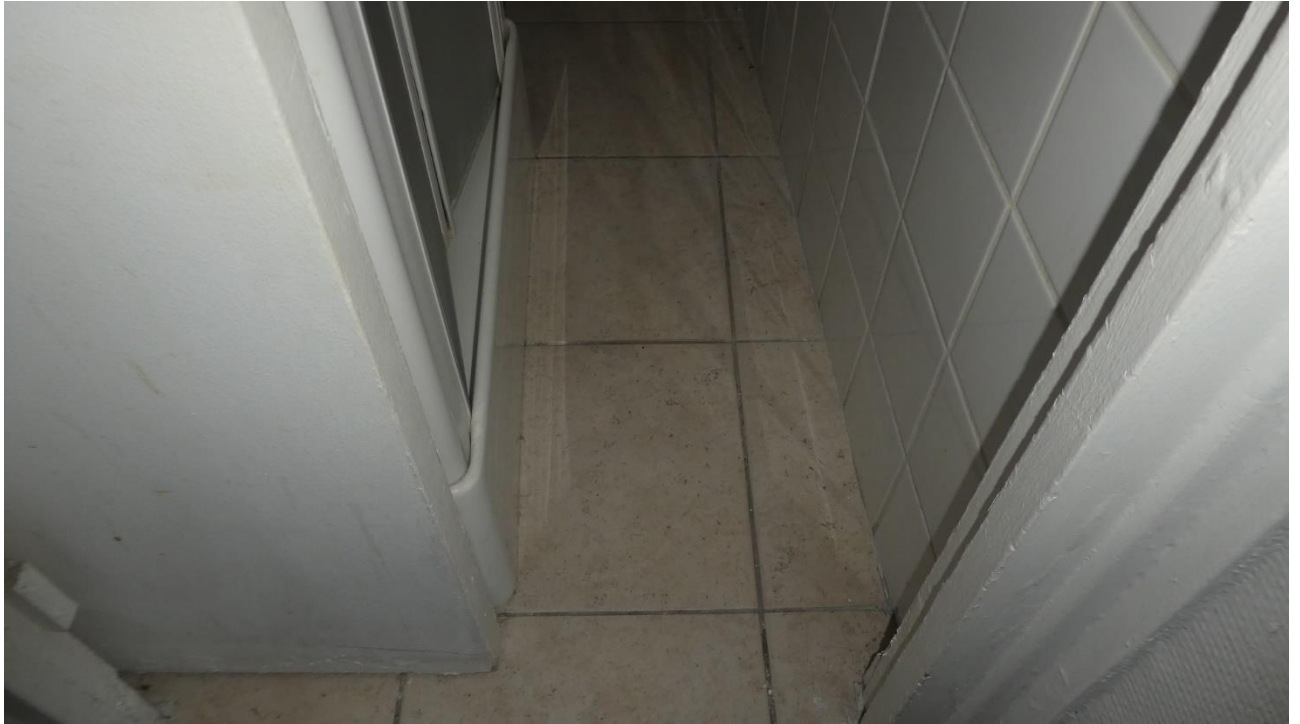
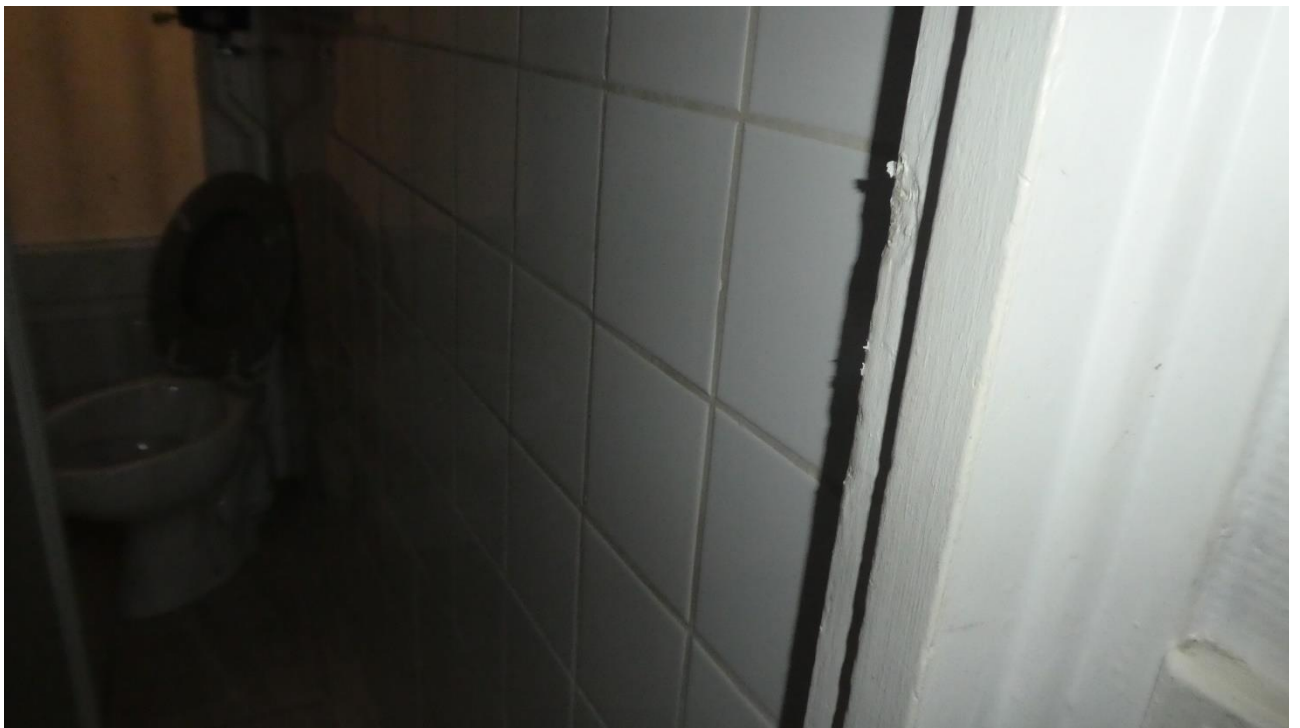
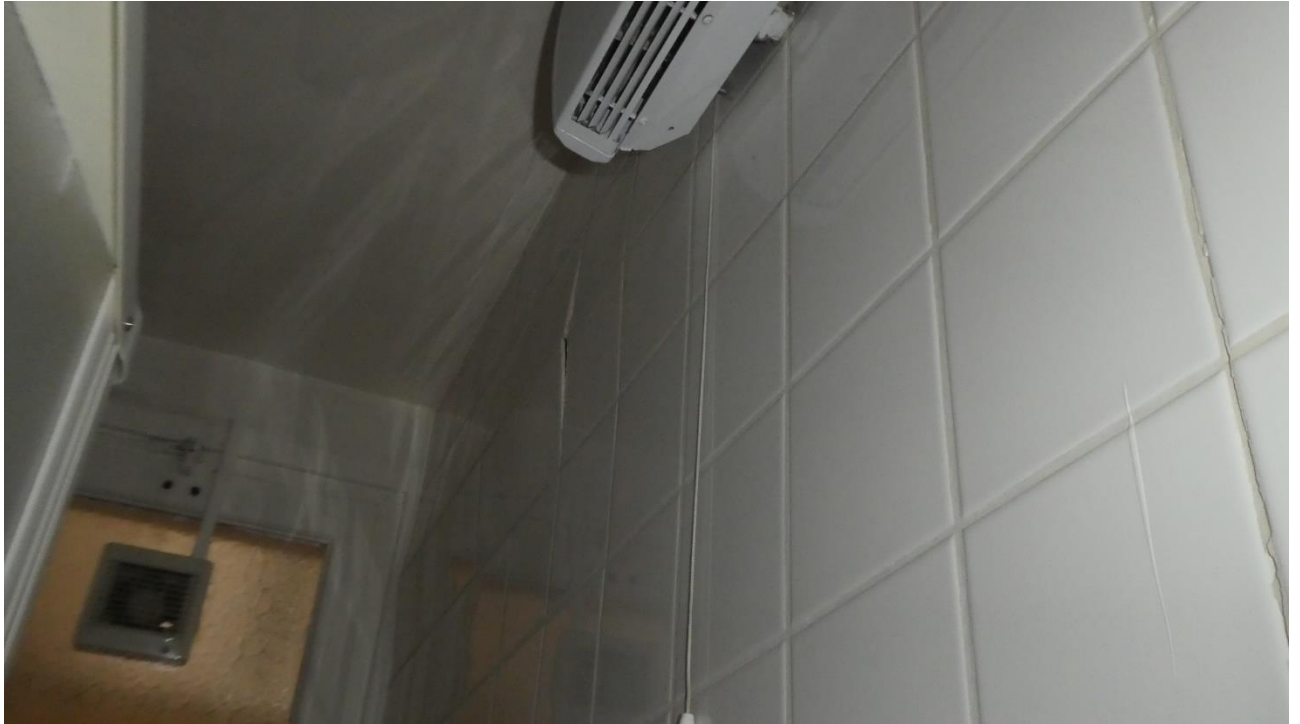
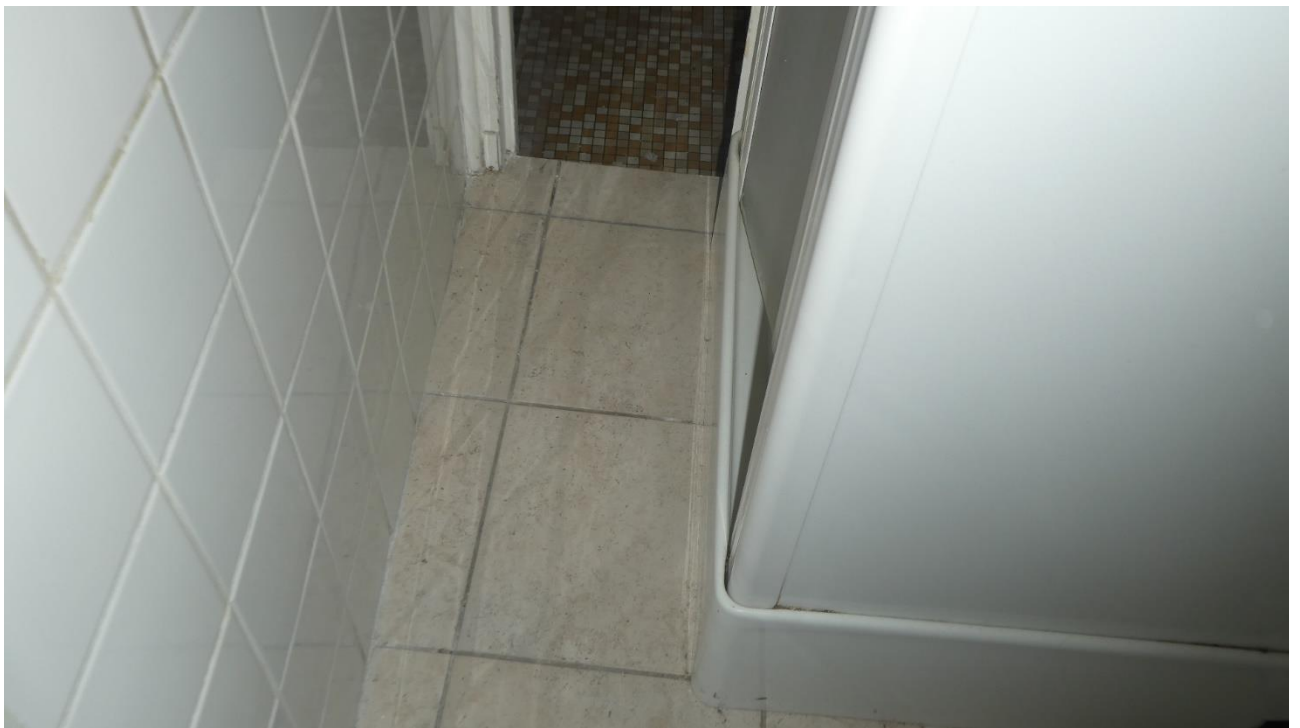
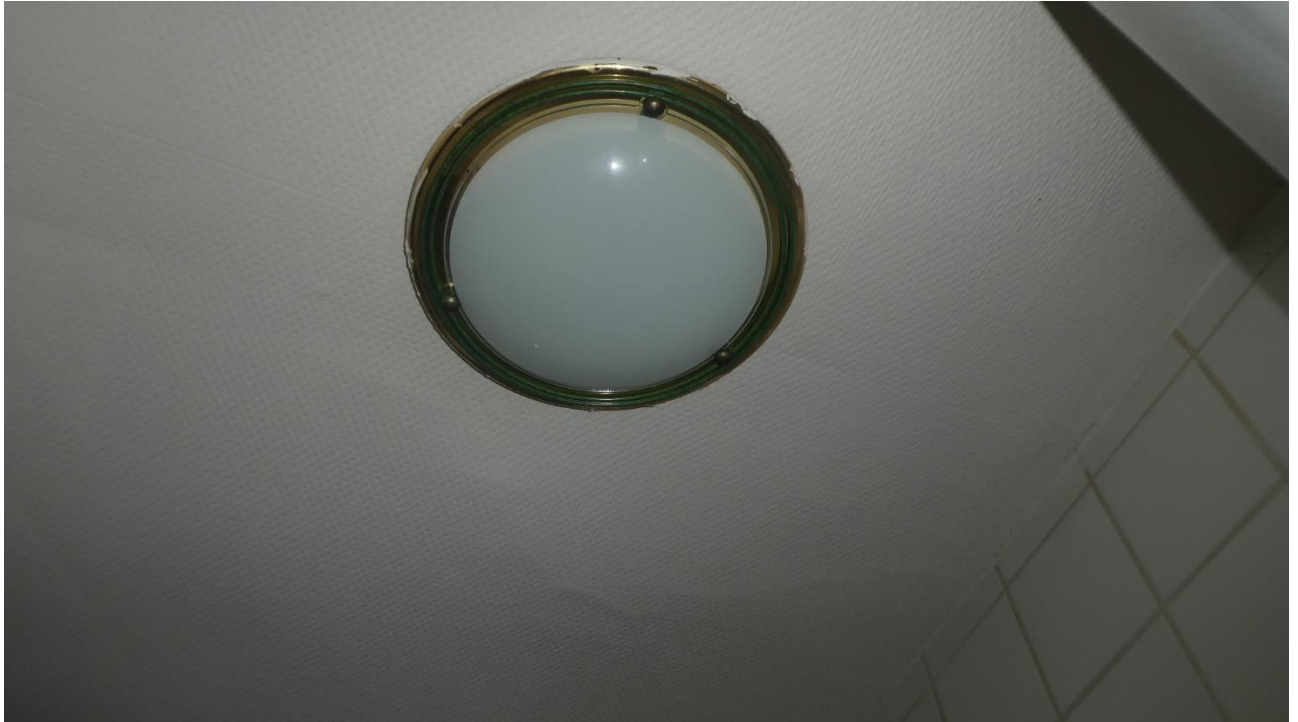
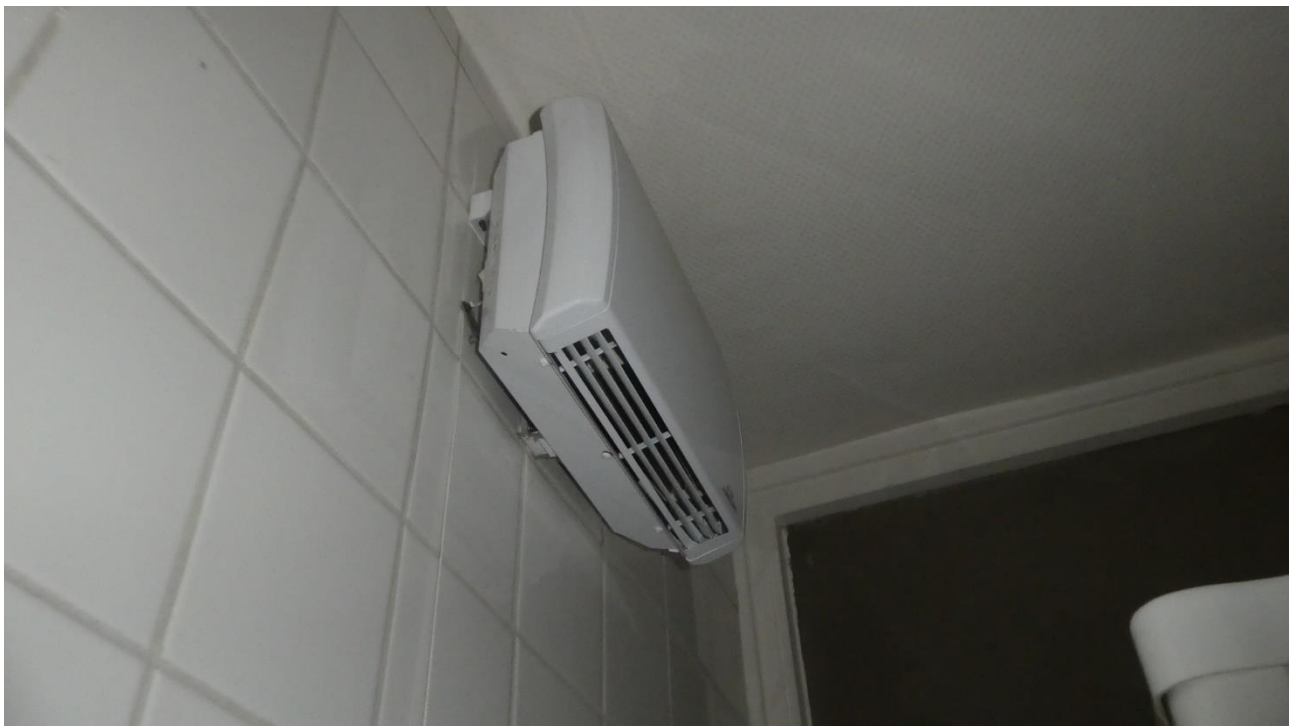
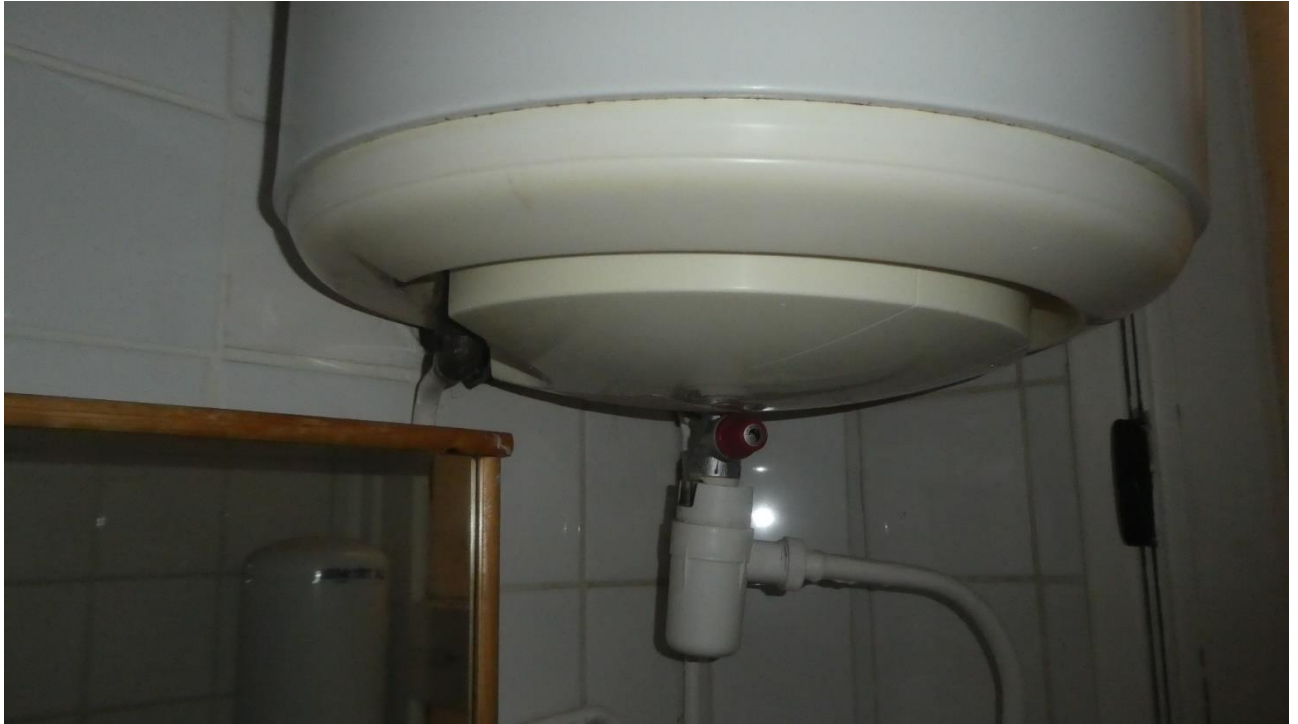
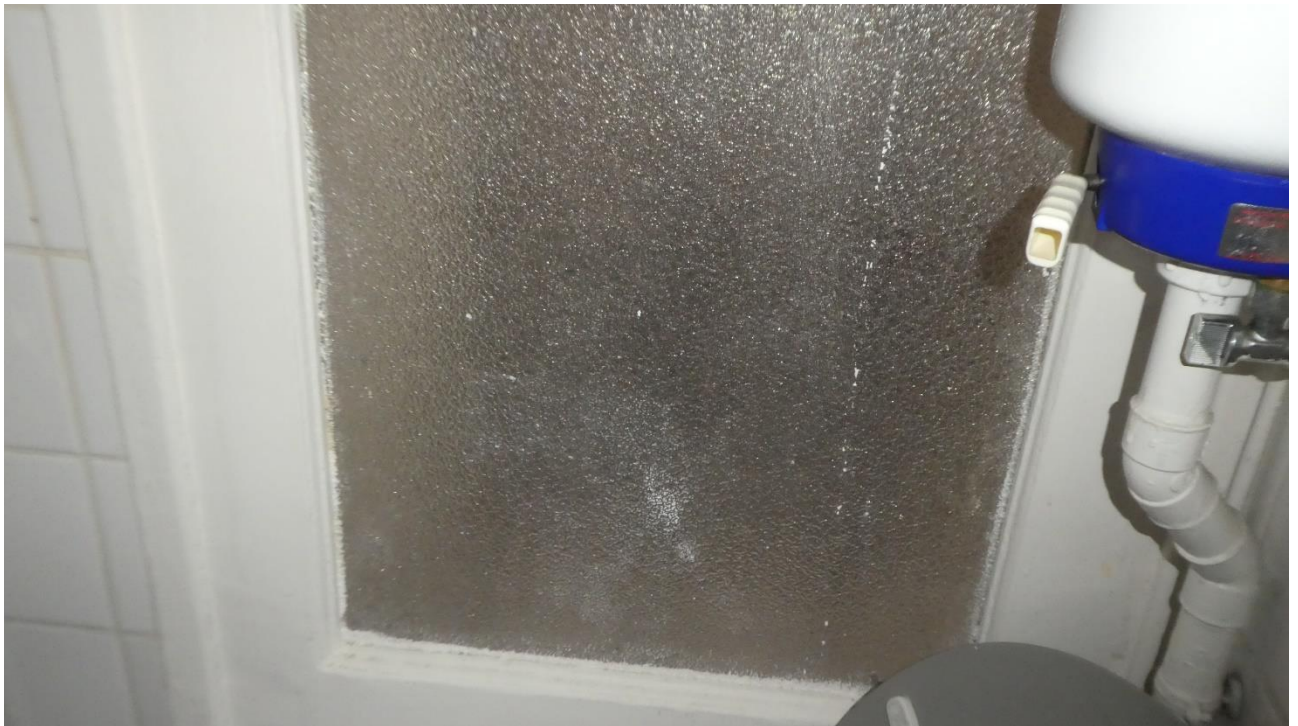
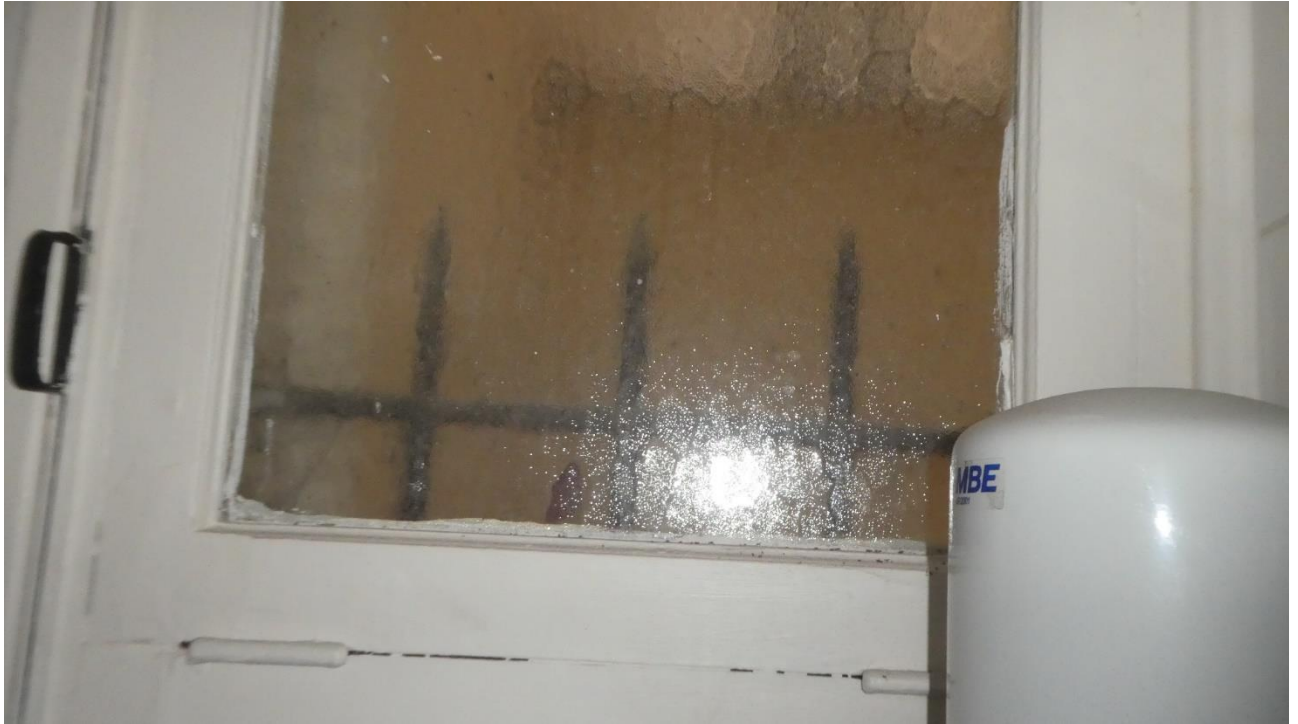
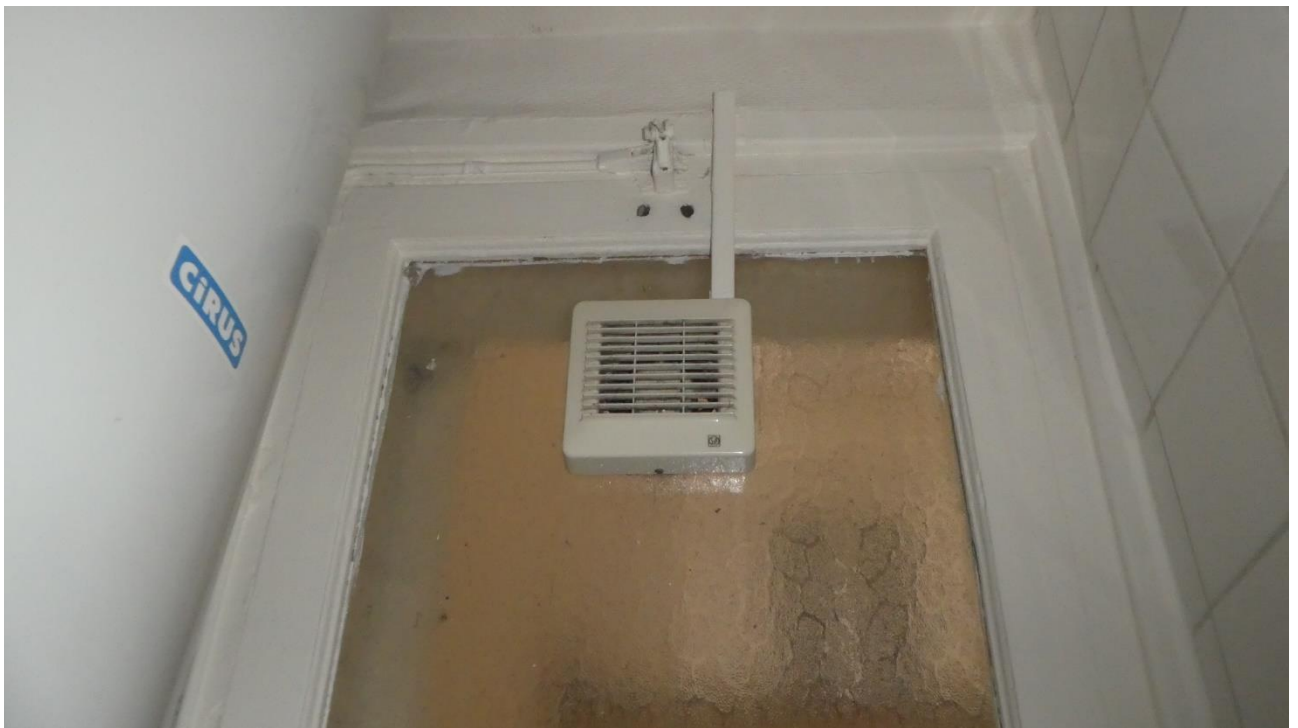
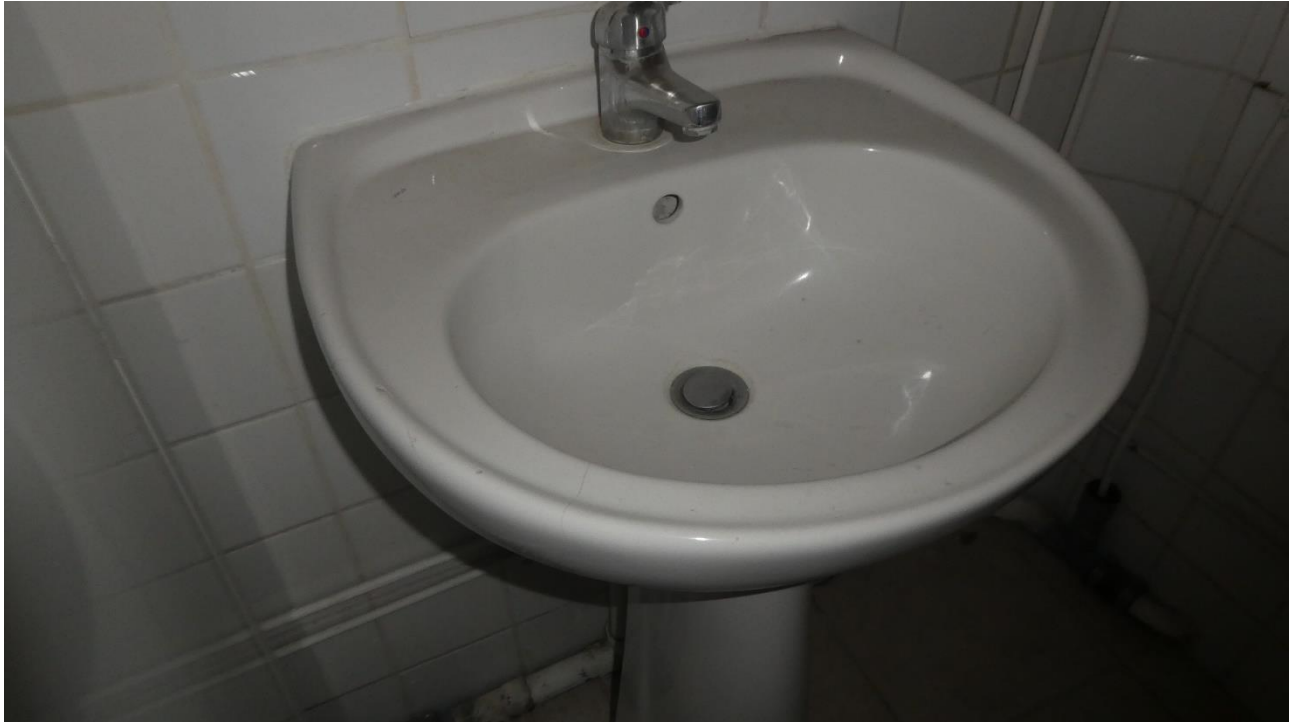
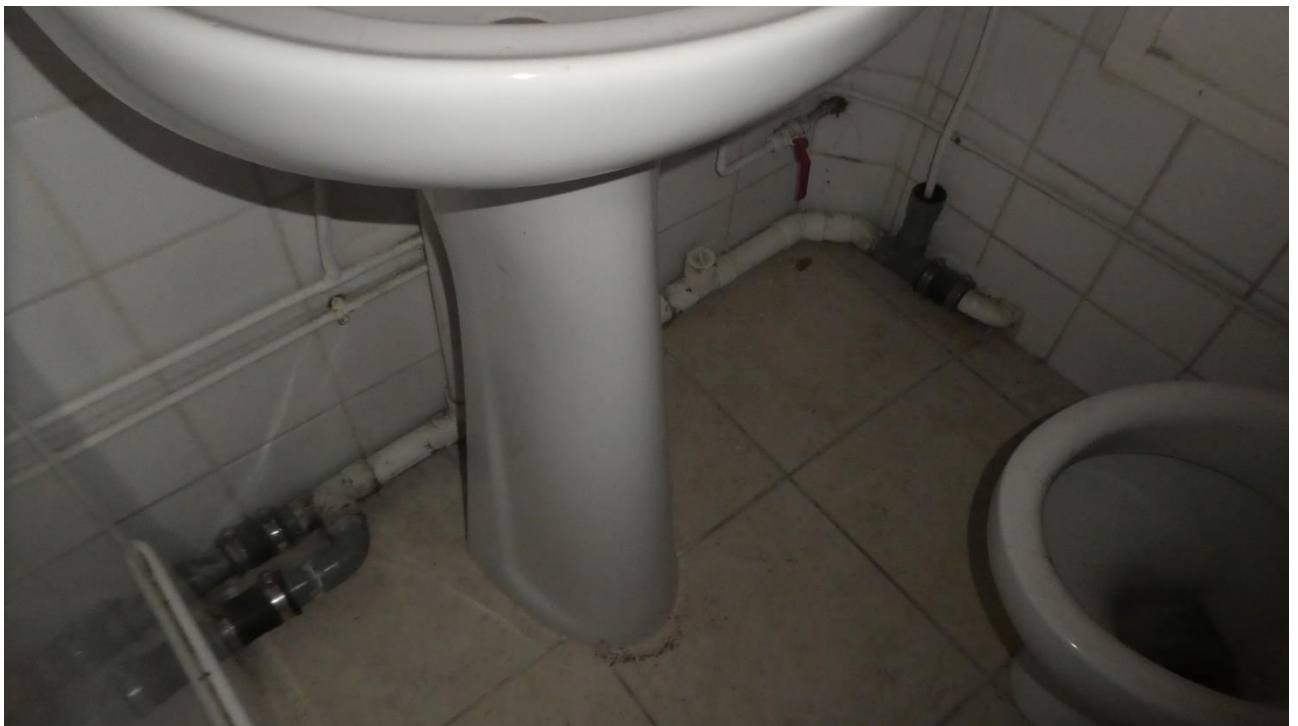
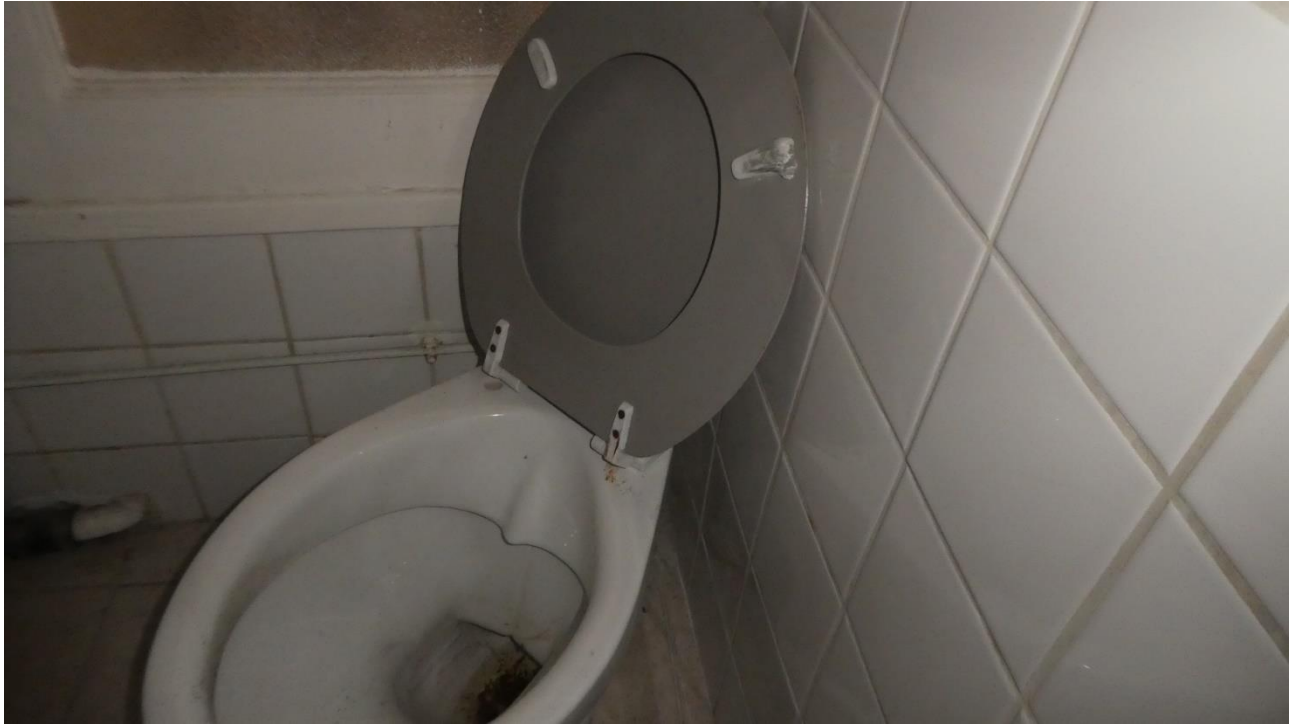
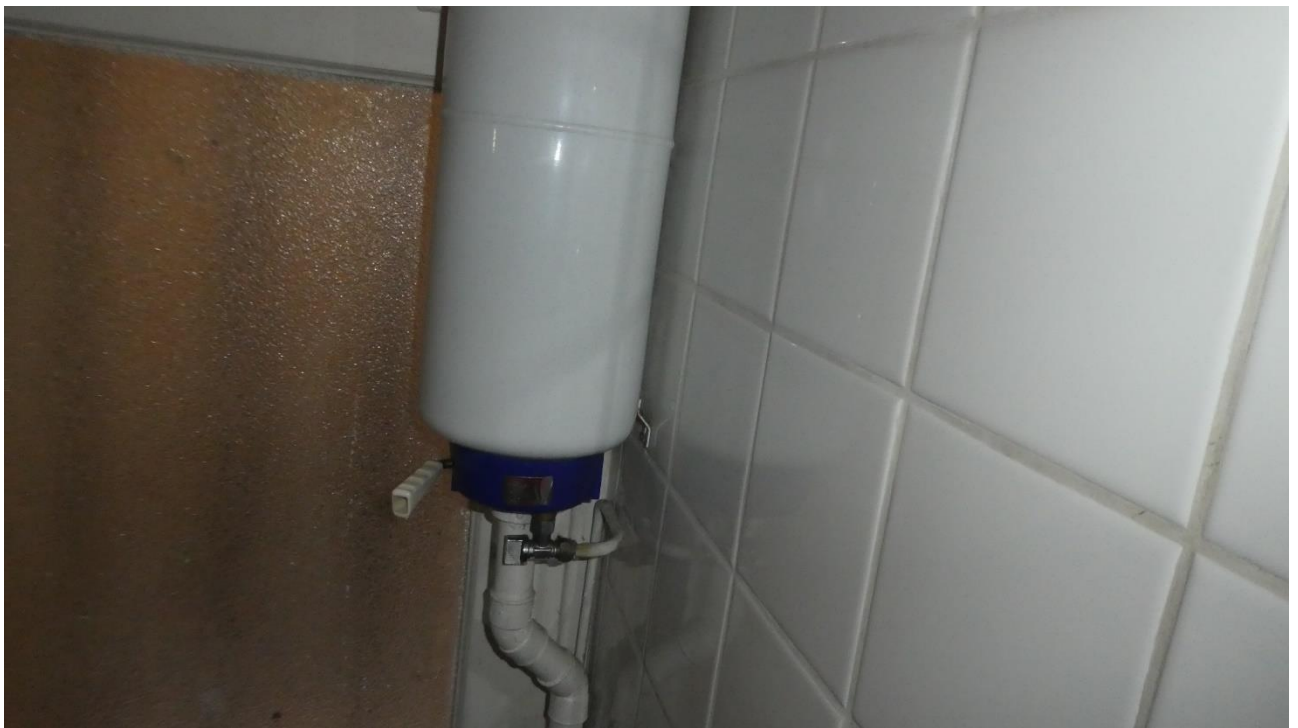
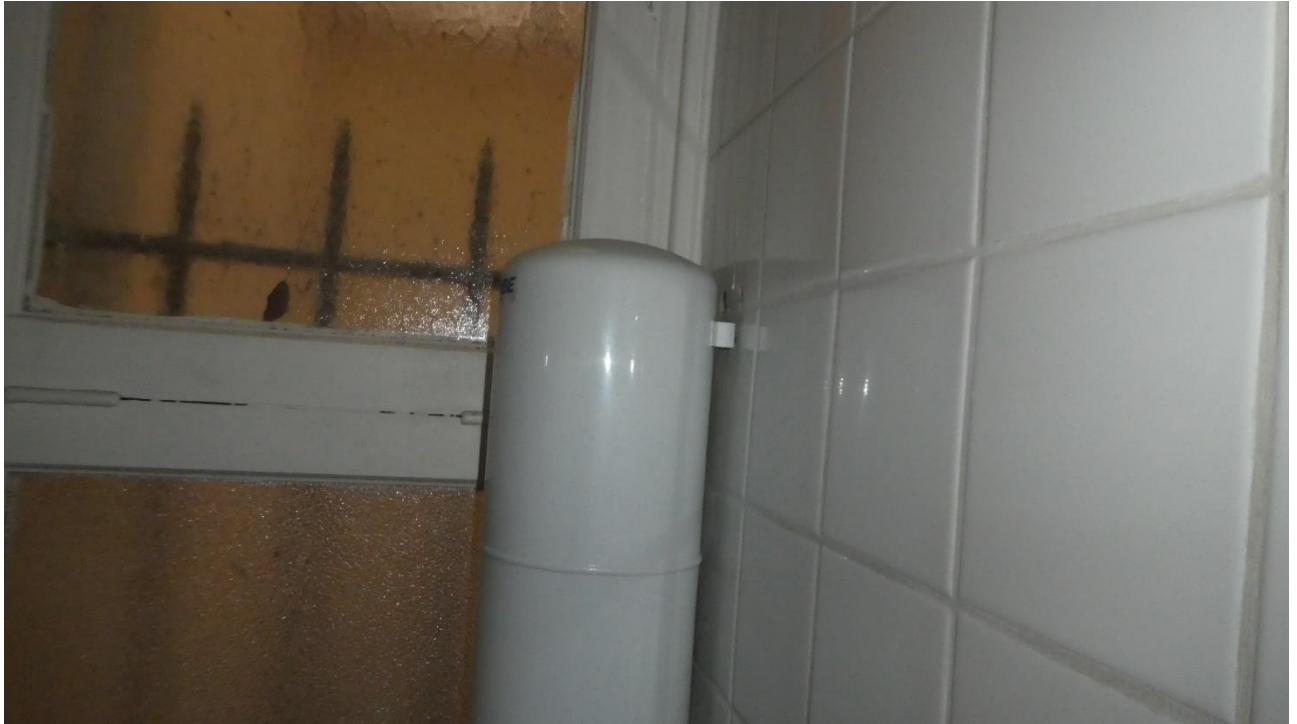
### **Salle d'eau avec WC :**

Cette pièce est fermée par une porte coulissante, laquelle est bloquée.

Les murs sont habillés de carreaux de faïence, lesquels se décollent en partie haute.

Compte-tenu de la présence de la douche, l'accès est difficile, l'espace est très restreint.
