### PROCES-VERBAL DE CONSTAT DESCRIPTIF

**SYNDICAT DES COPROPRIETAIRES de l'immeuble sis 62 Rue Pierre Demours à PARIS (75017), agissant poursuites et diligences de son syndic, le Cabinet ORALIA PIERRE ET GESTION, domicilié 54 Rue Daguerre à PARIS (75014),**

Je me suis transporté ce jour, **TROIS MARS DEUX MILLE VINGT TROIS** à PARIS (75017), 62 Rue Pierre Demours,, où là étant, j'ai procédé aux constatations suivantes :

03 et 15.03.2023 SDC 62 Rue Pierre Demours – PARIS 17<sup>ème</sup> c/Mme ATTA – 62 Rue Pierre Demours – PARIS 17<sup>ème</sup>

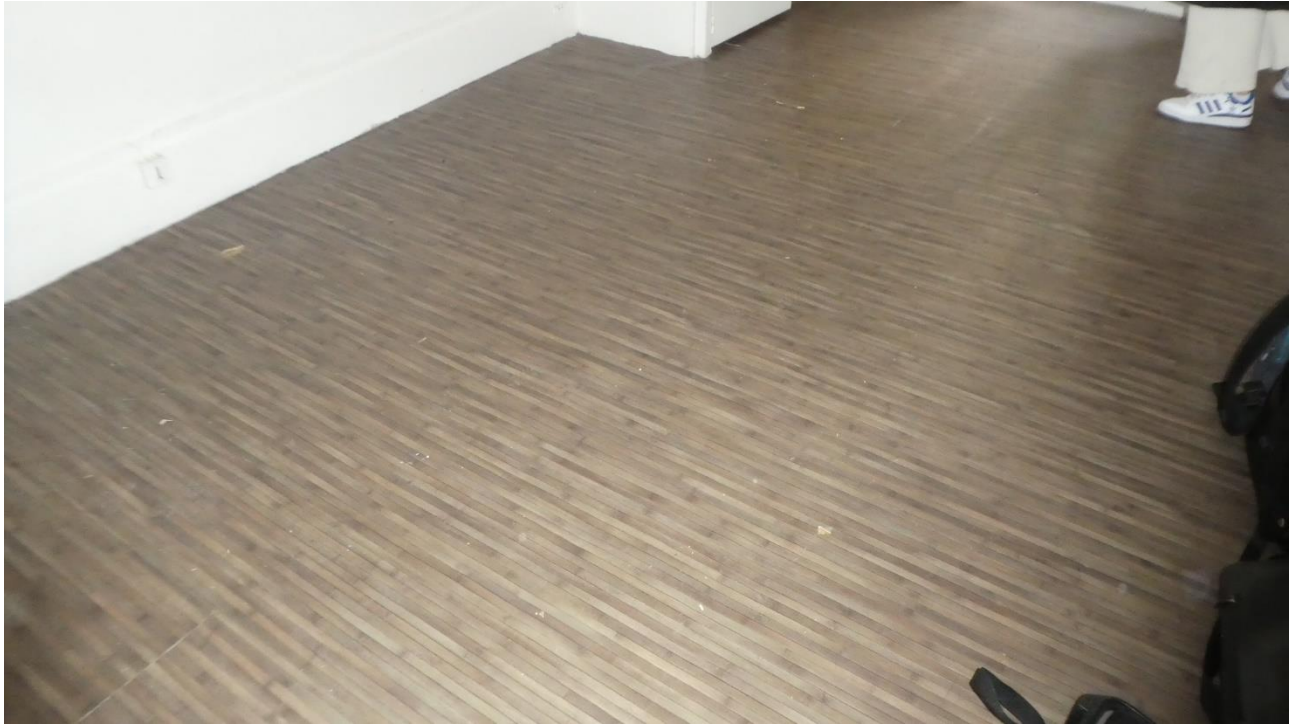
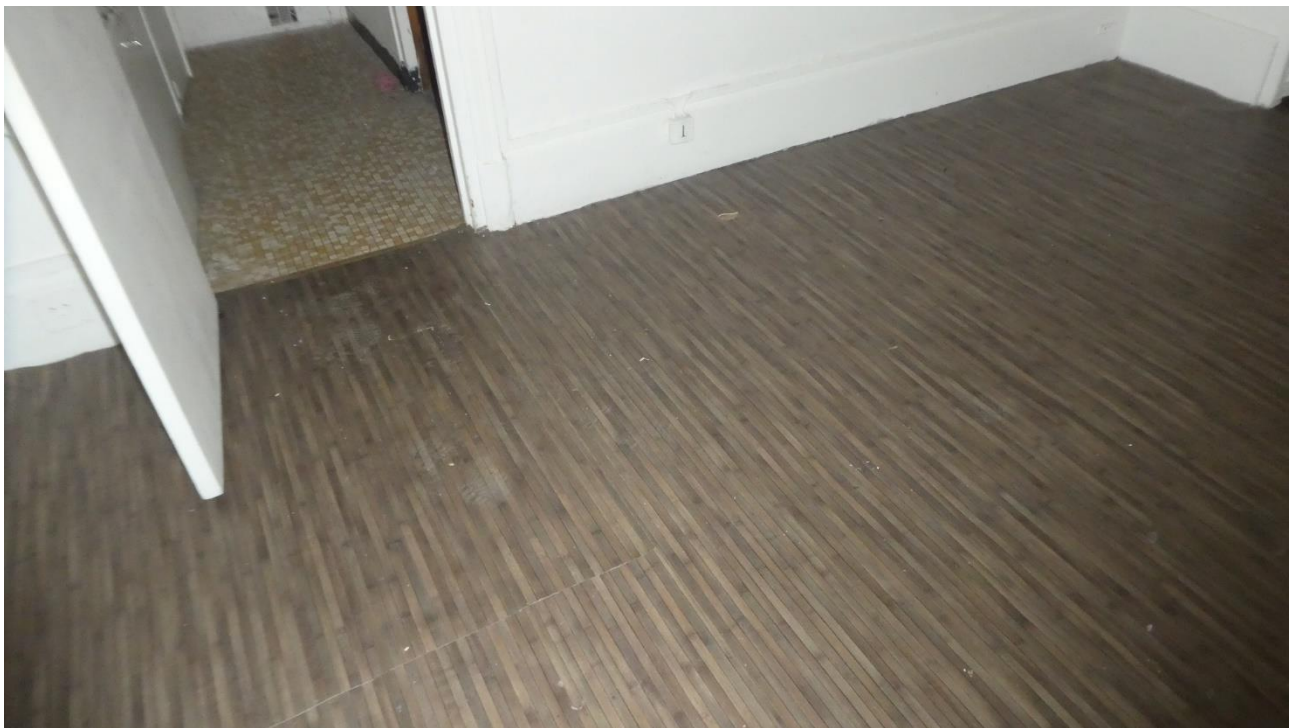
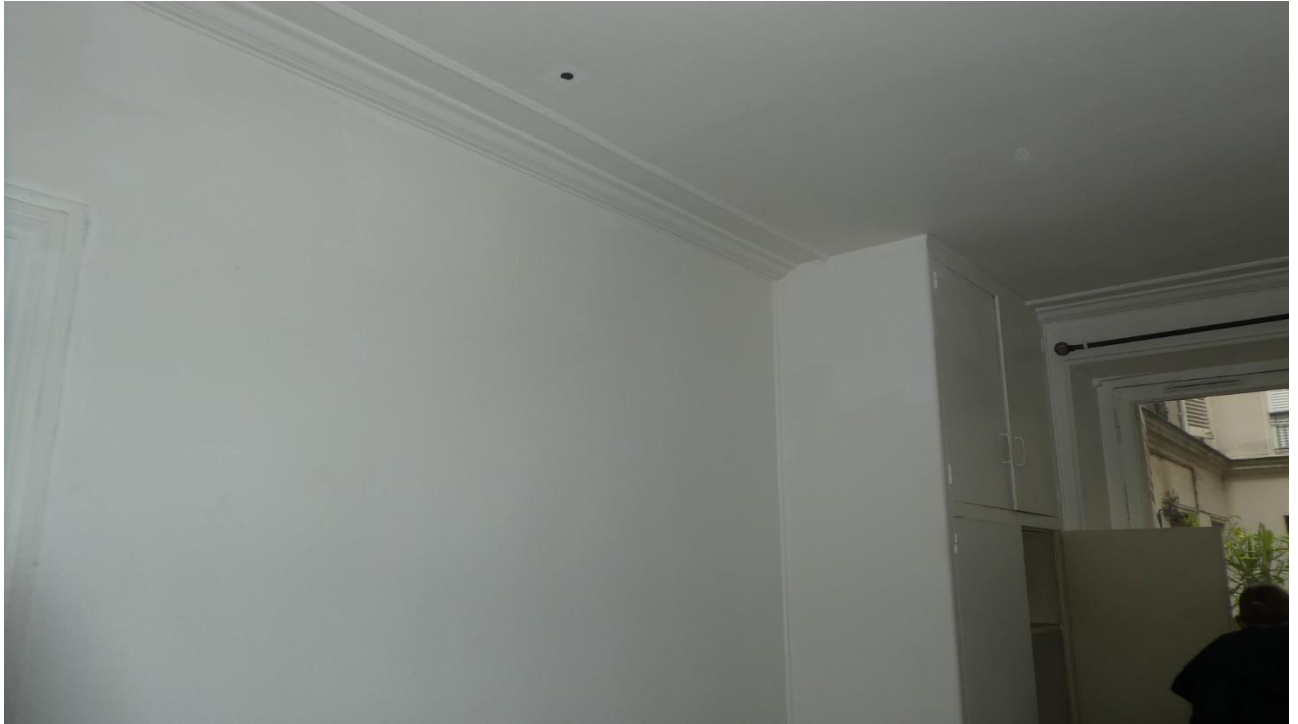
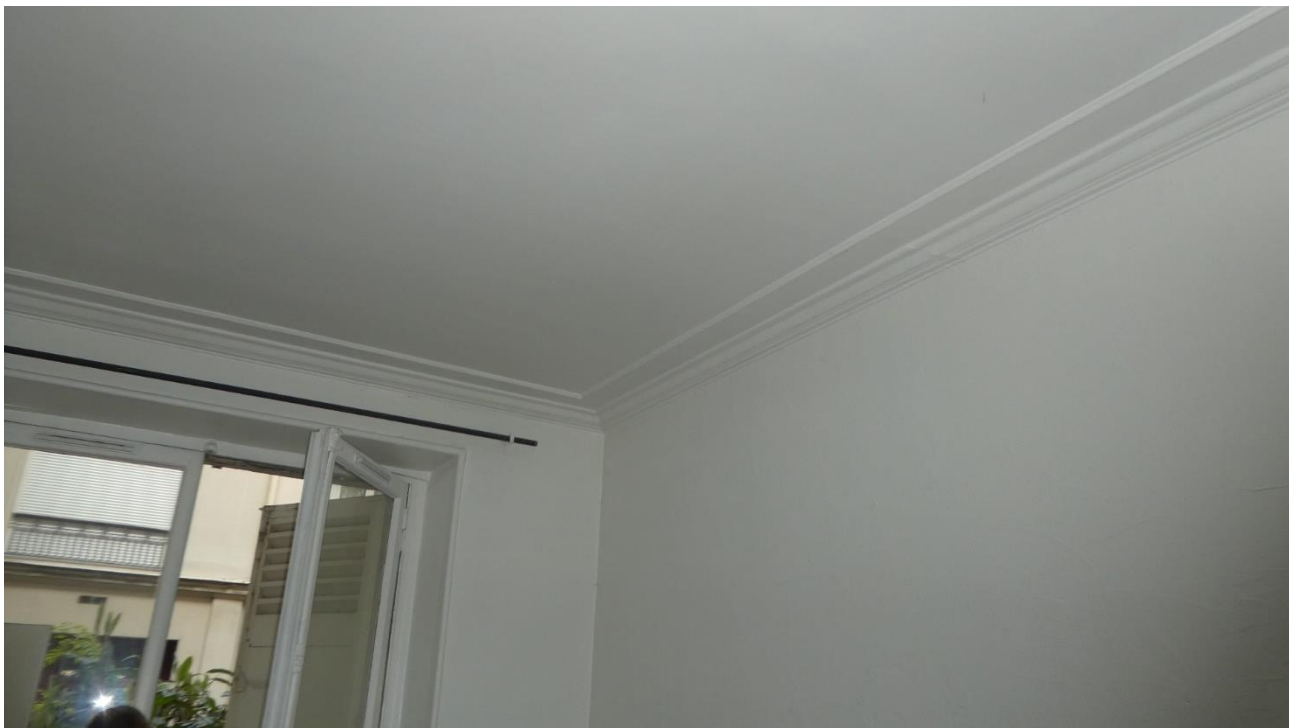
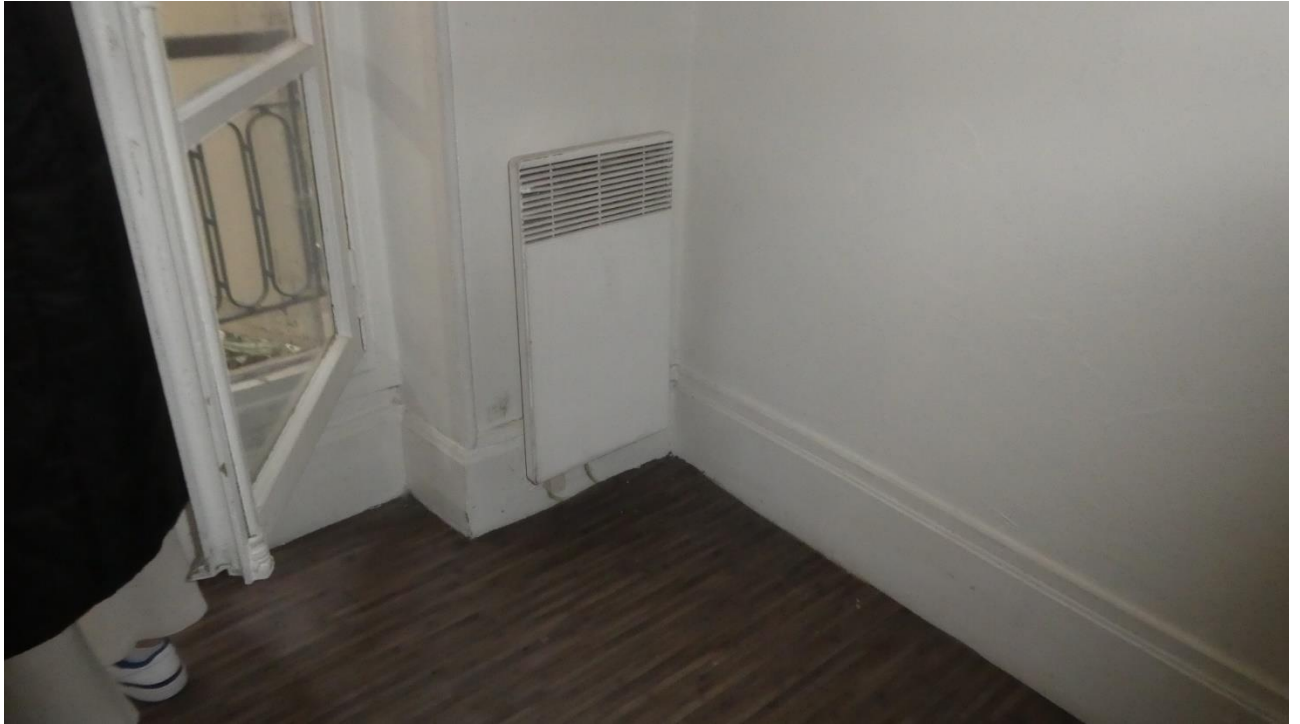
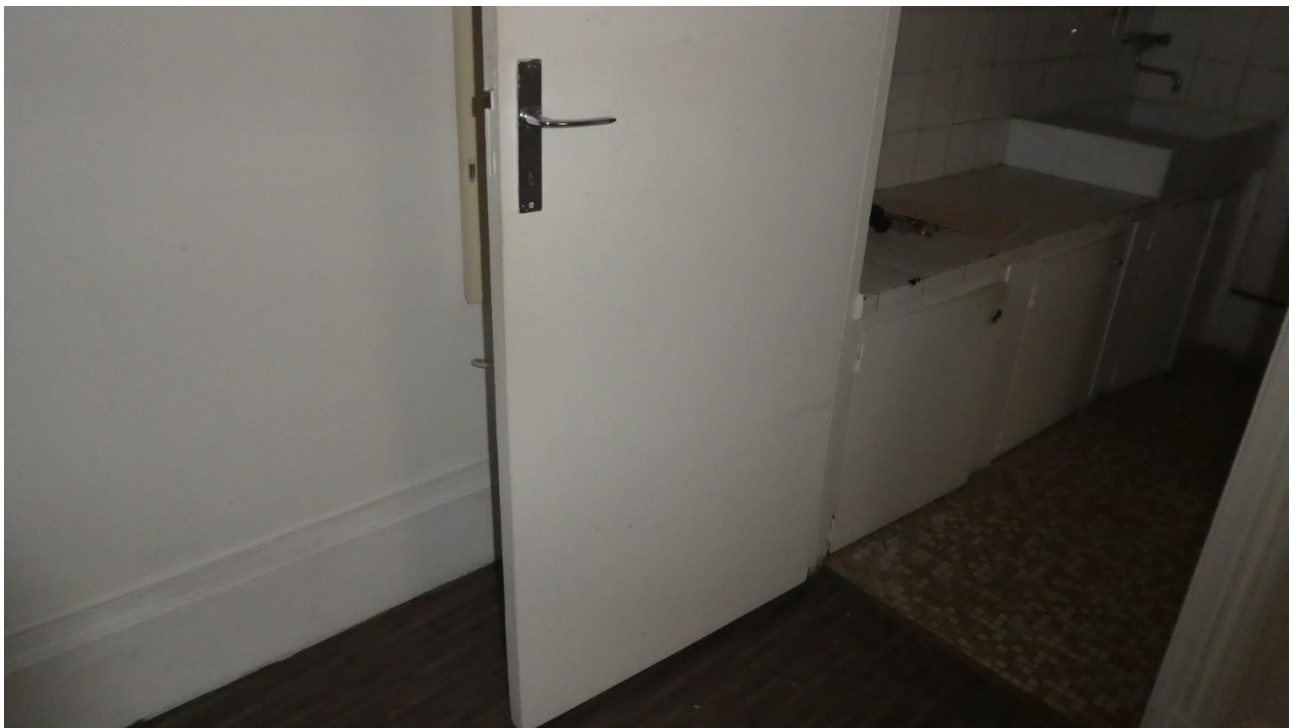
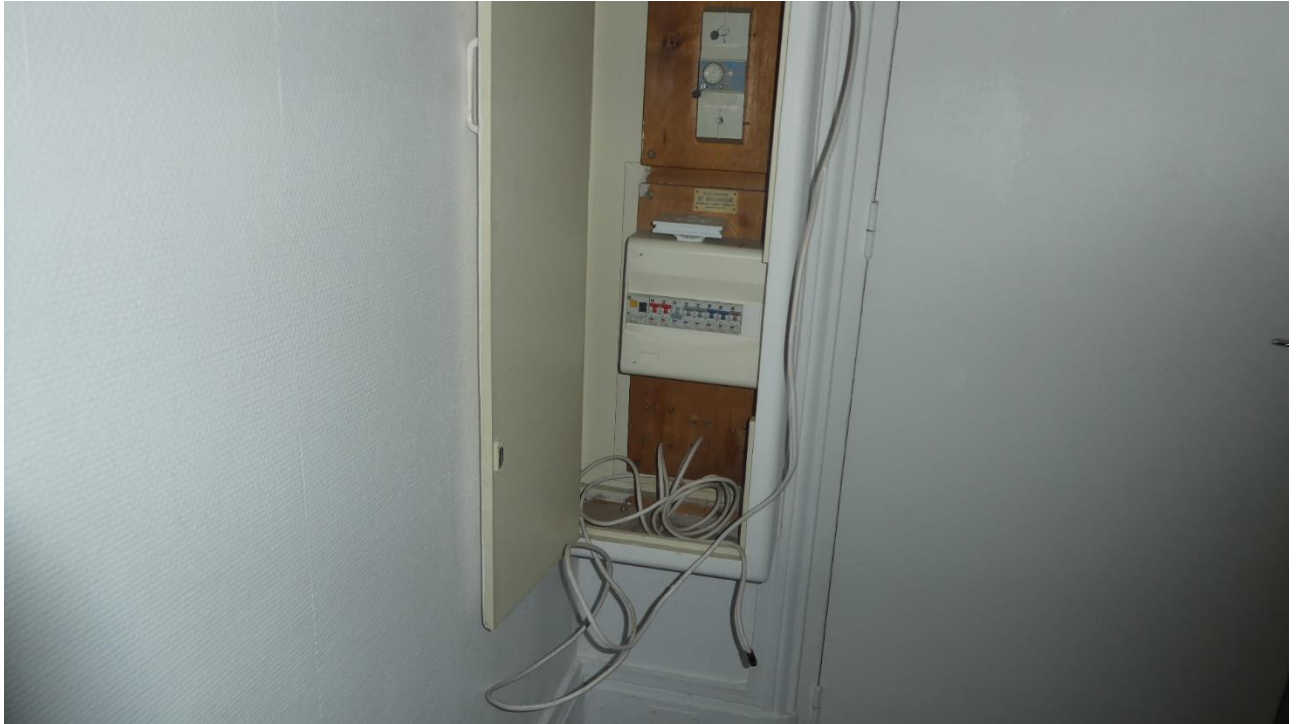
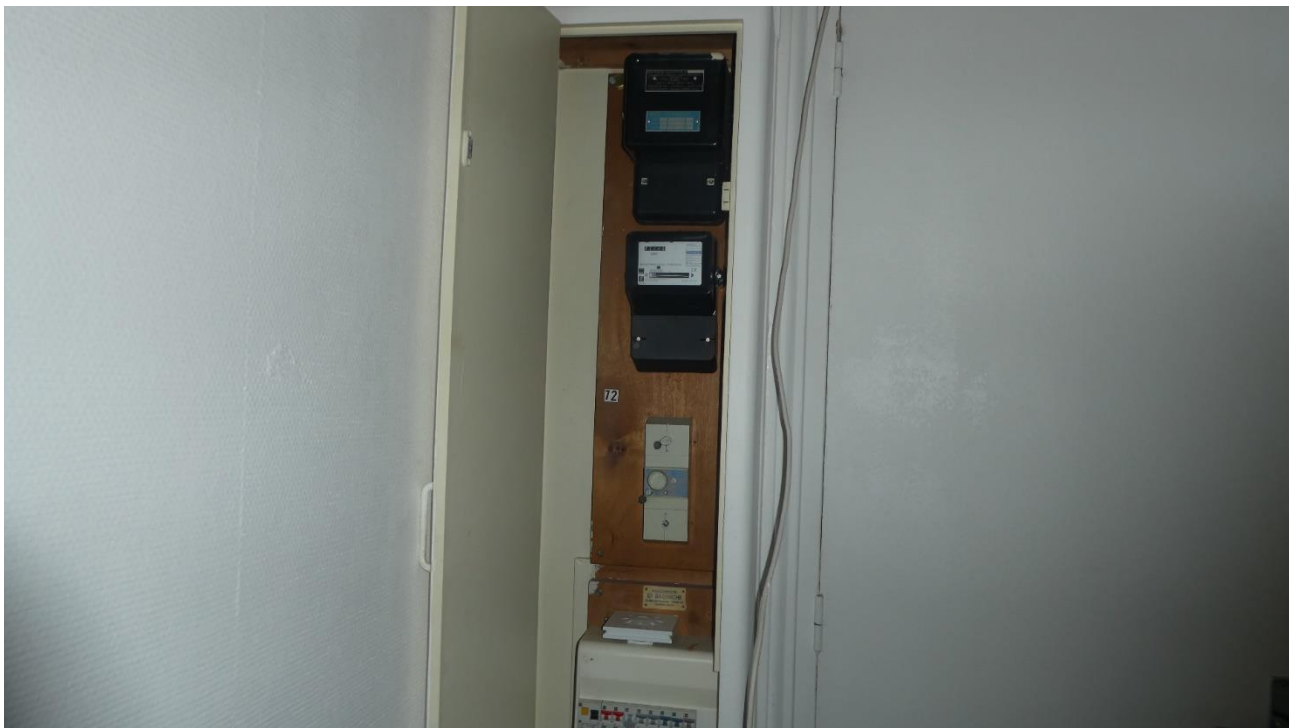
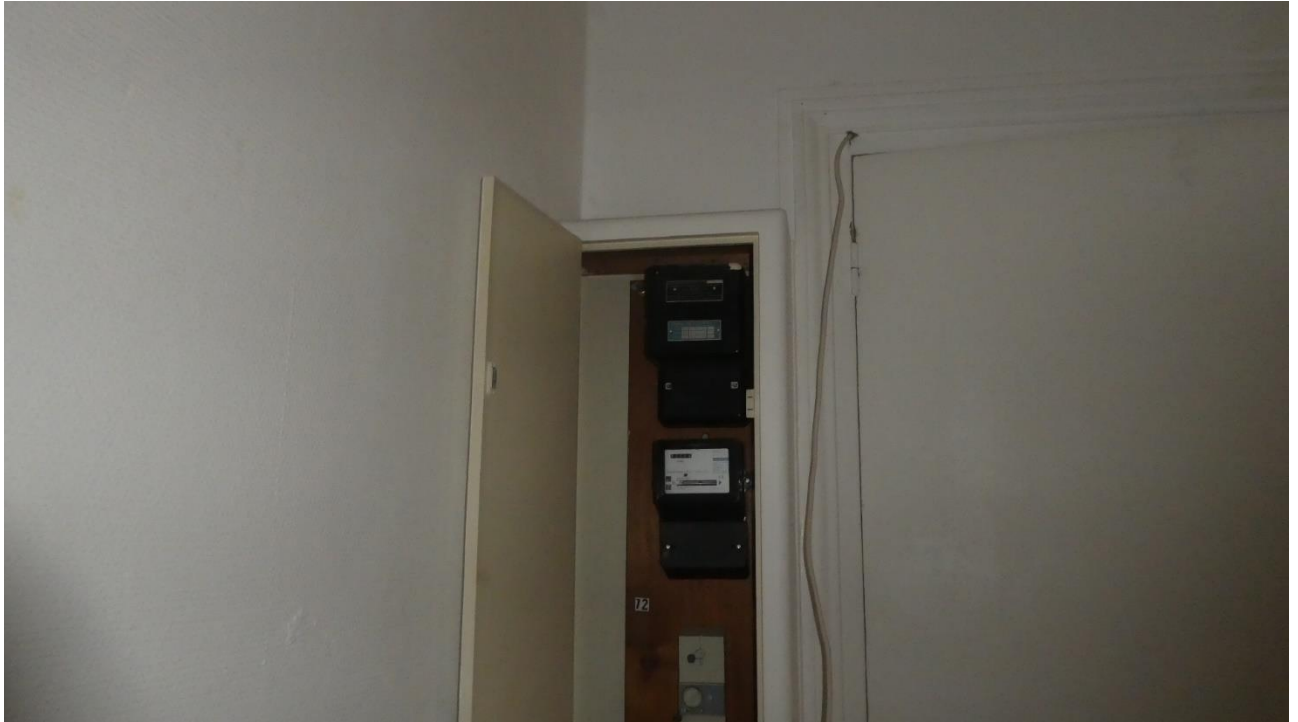
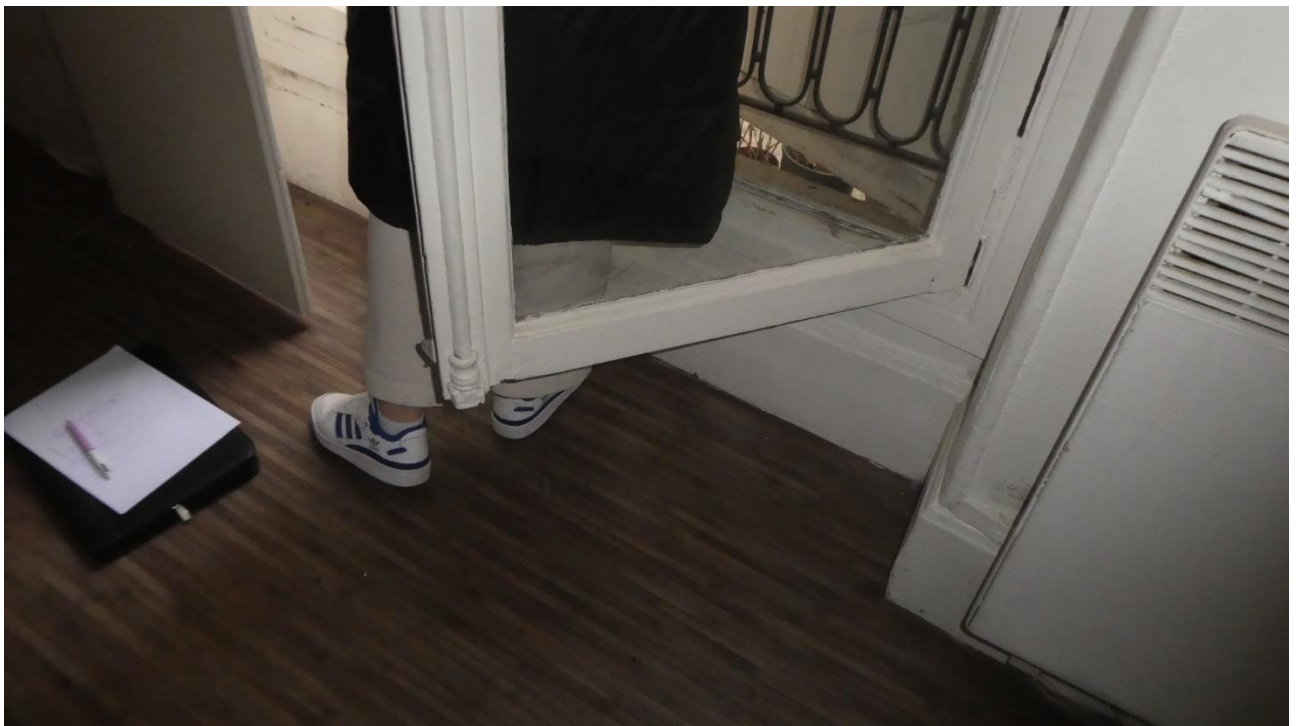
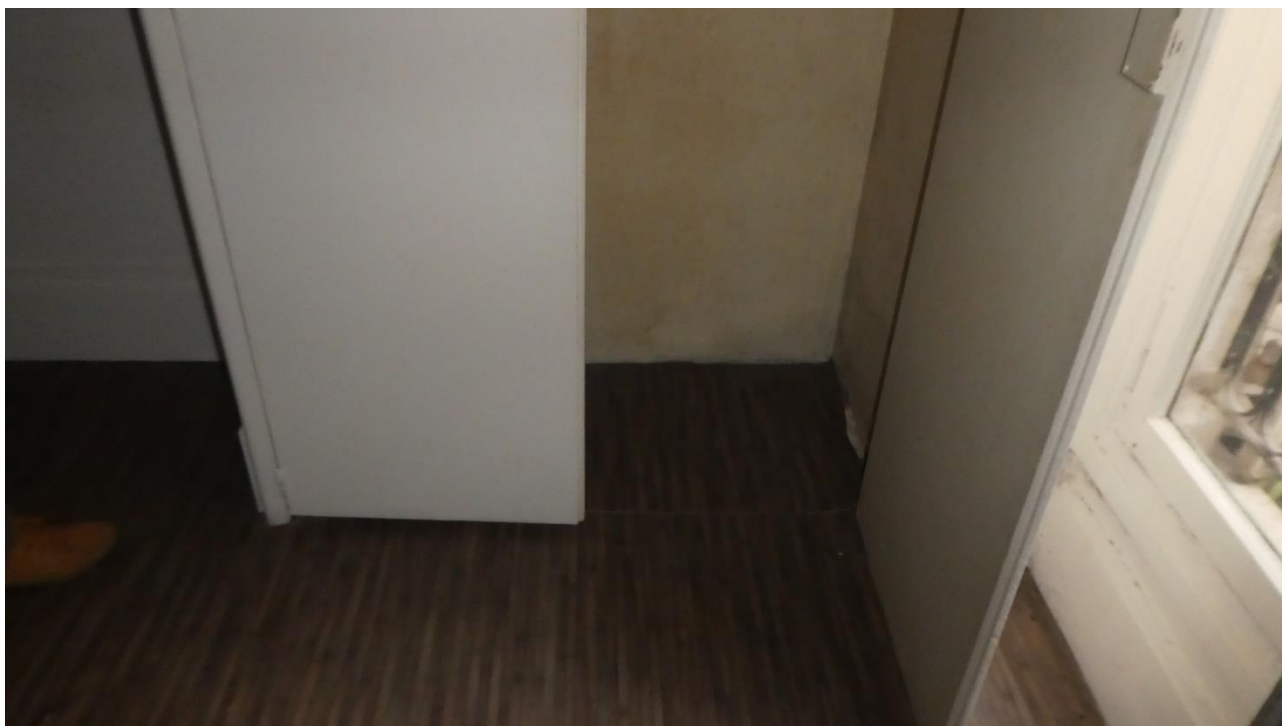
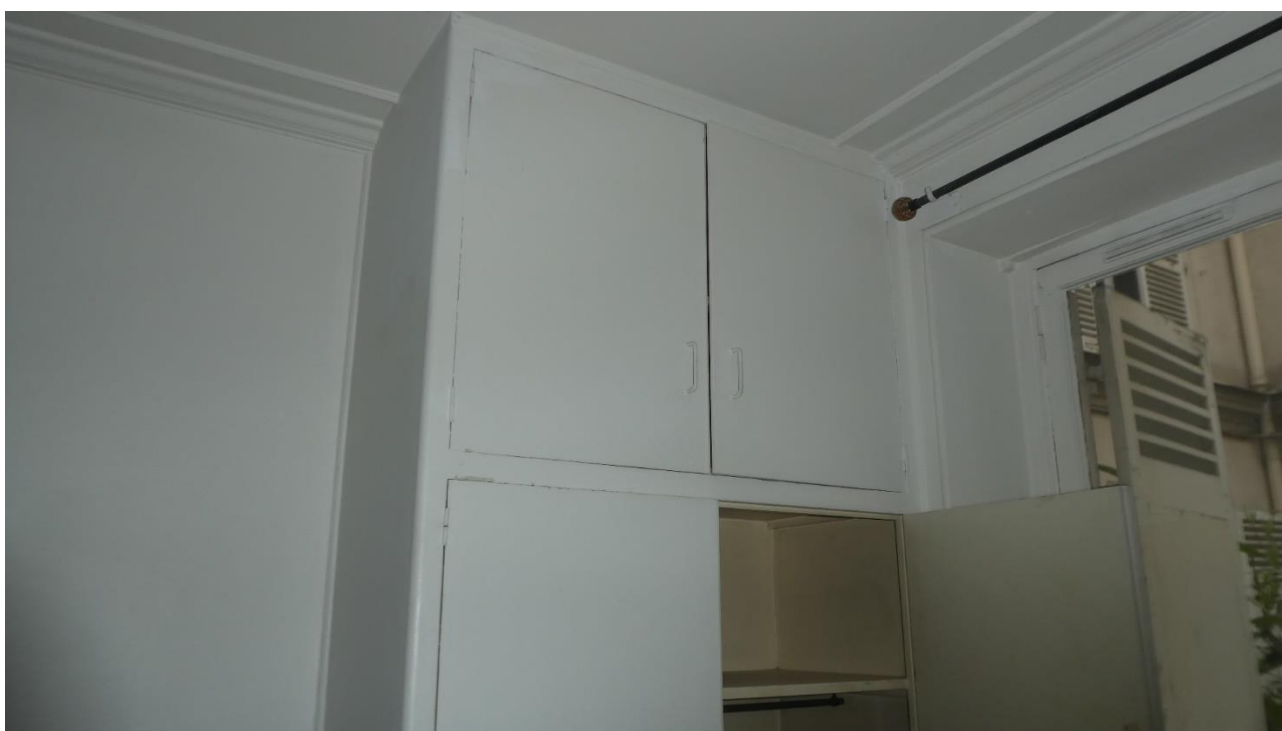
**Pièce principale :**

Le sol est habillé d'un revêtement de type linoléum ancien, abimé par endroits et présentant quelques accrocs.

Il est à noter que ce placard condamne la porte palière donnant sur la cage d'escalier à gauche au niveau du rez-de-chaussée.
