PROCES-VERBAL DE CONSTAT DESCRIPTIF

**L'AN DEUX MILLE VINGT TROIS
ET LE SIX FEVRIER**

Que la société requérante a engagé une procédure de saisie immobilière à l'encontre de Monsieur ANANI-MEKLE Kodou Edjitowou, et plus particulièrement sur le bien immobilier situé à BONDY (93140), 26 Avenue Marie Curie, correspondant aux lots n°4 et n°7 de la copropriété.

Le pavillon d'habitation est situé au 26 Avenue Marie Curie à BONDY (93140).

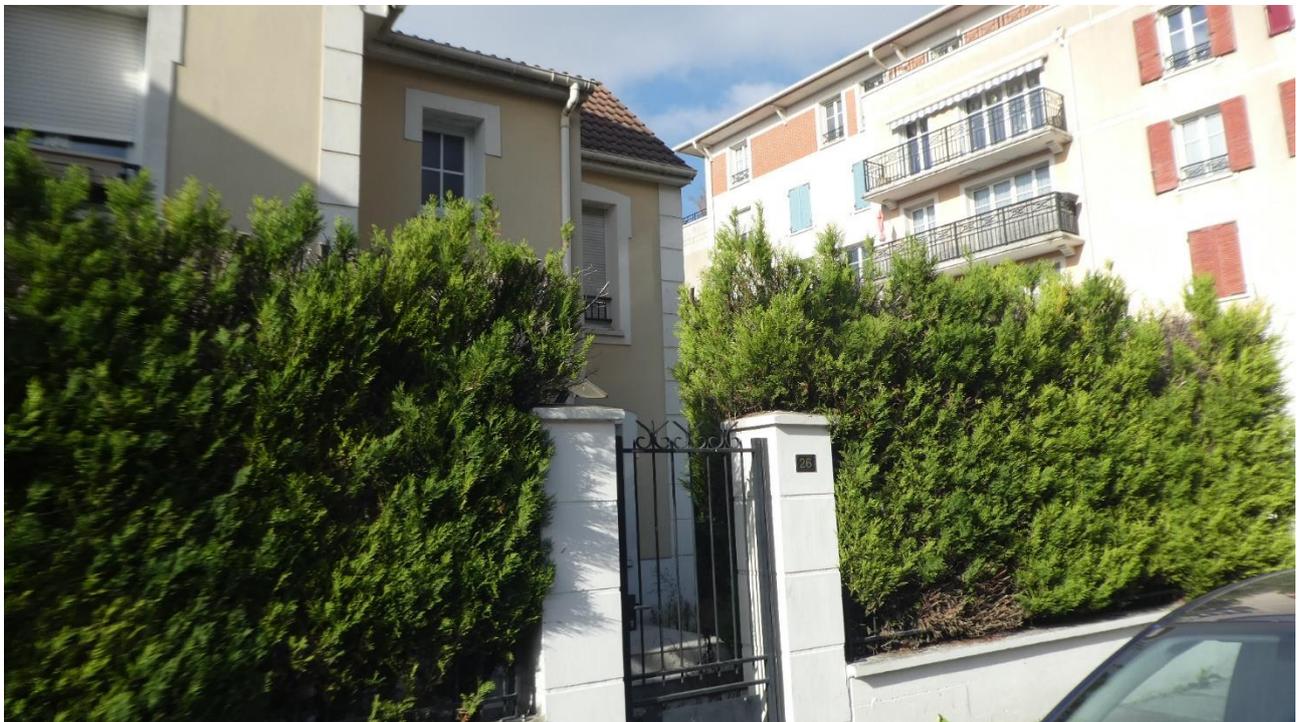
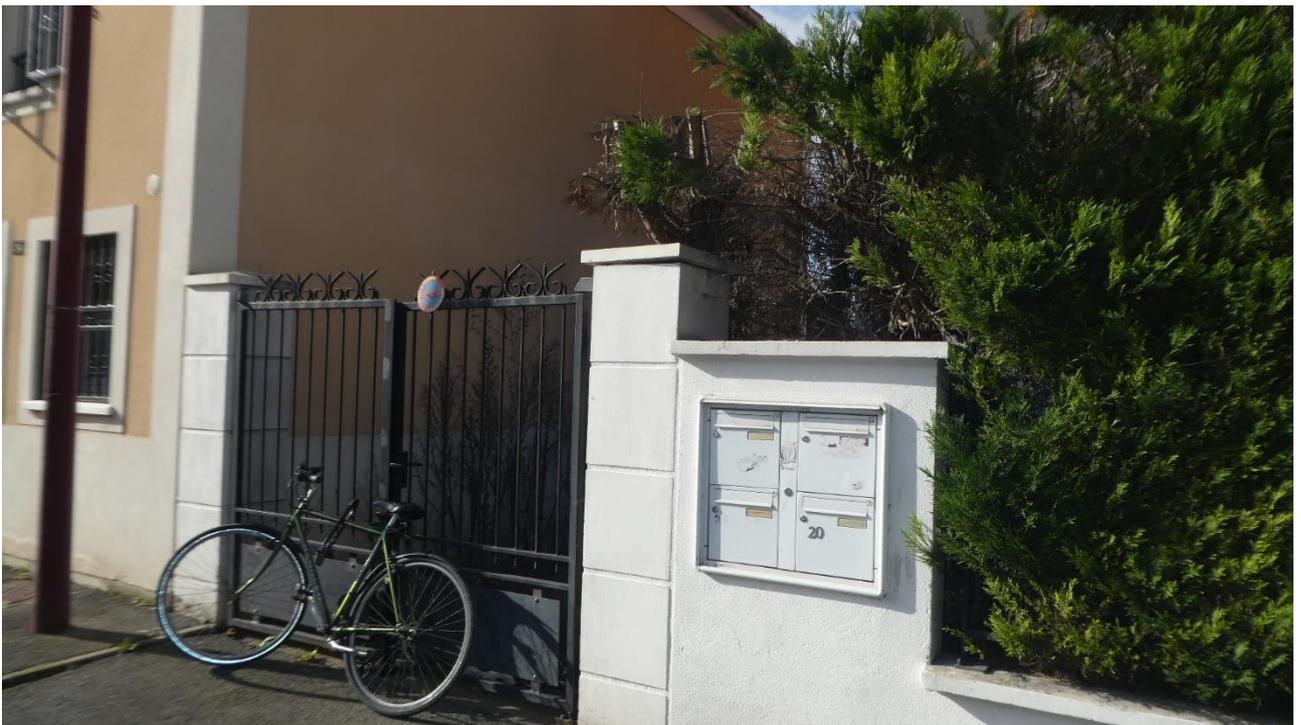
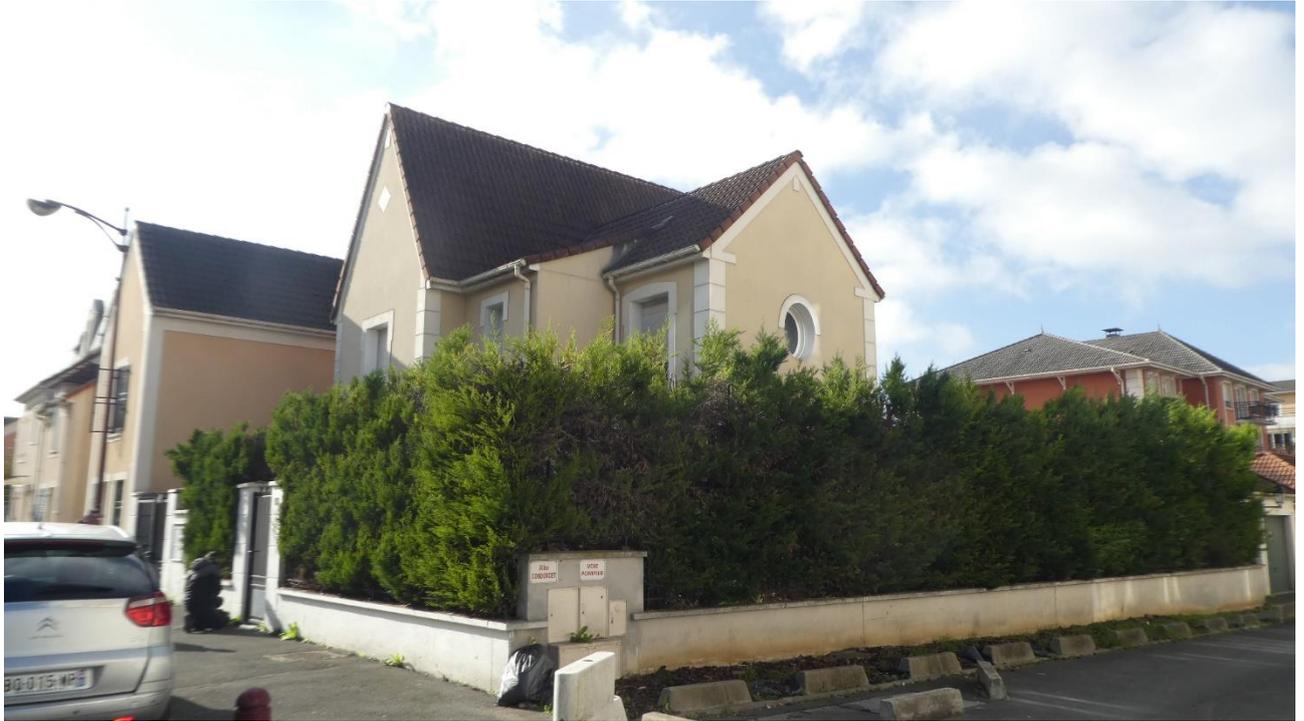
Le pavillon est clôturé sur rue par un muret de soubassement, surmonté d'une grille de clôture.

Je constate que la tôle est masquée par une haie de thuyas.

La propriété est fermée par un portail métallique à deux battants, et par un portillon d'accès individuel.

Je constate que le jardin est à l'état d'abandon.

Sur la façade de l'immeuble, le ravalement présente quelques traces et des traînées noirâtres.
