**PROCES-VERBAL**  
**DE DESCRIPTION**

**Syndicat des Copropriétaires**  
**« Résidence Champagne »**  
**1-3 allée des Hêtres Pourpres**  
**77220 – GRETZ-ARMAINVILLIERS**

**Mr LAURENT David**  
**1 allée des Hêtres Pourpres**  
**3<sup>ème</sup> étage – Porte droite**  
**77220 – GRETZ-ARMAINVILLIERS**

**19 JUILLET 2023**

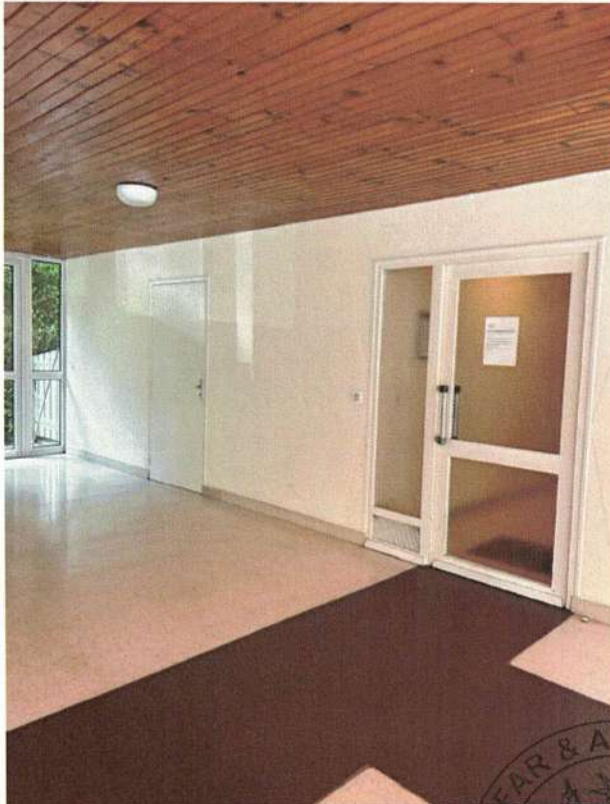
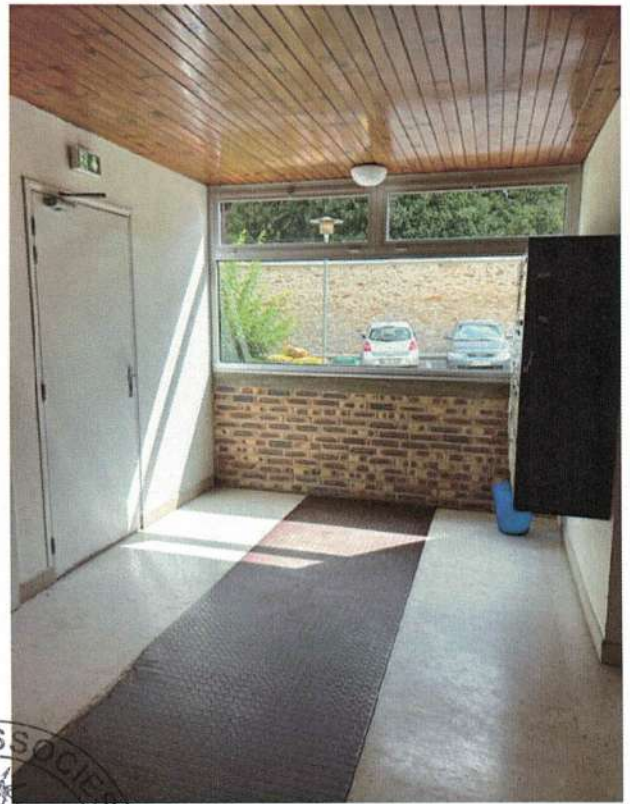
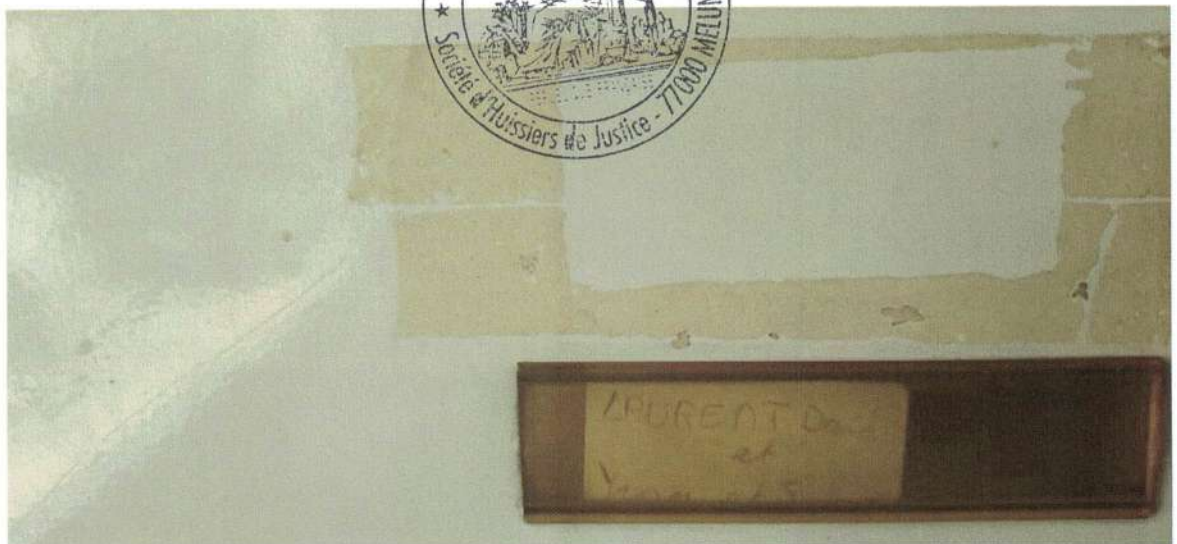
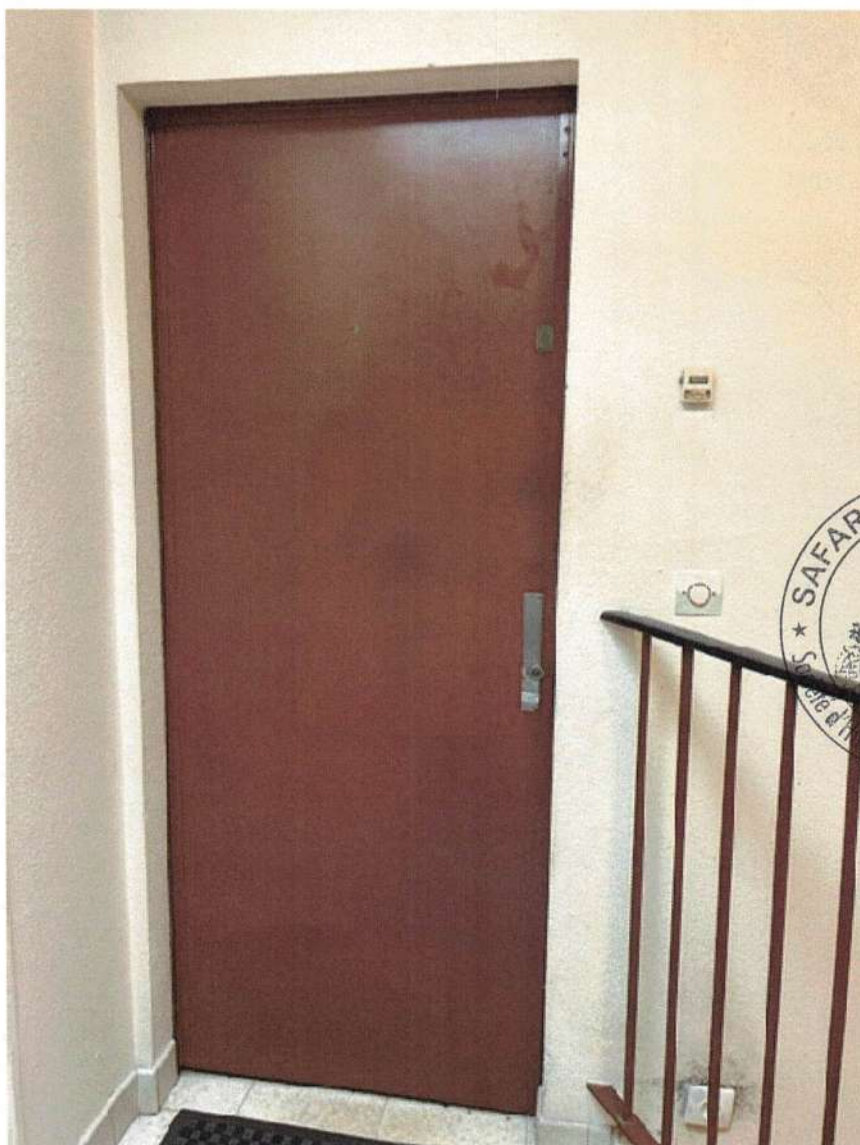
On accède à l'appartement par une porte en bois sans poignée et équipée d'un verrou.

Sur la face de la porte il y a un œillette central.

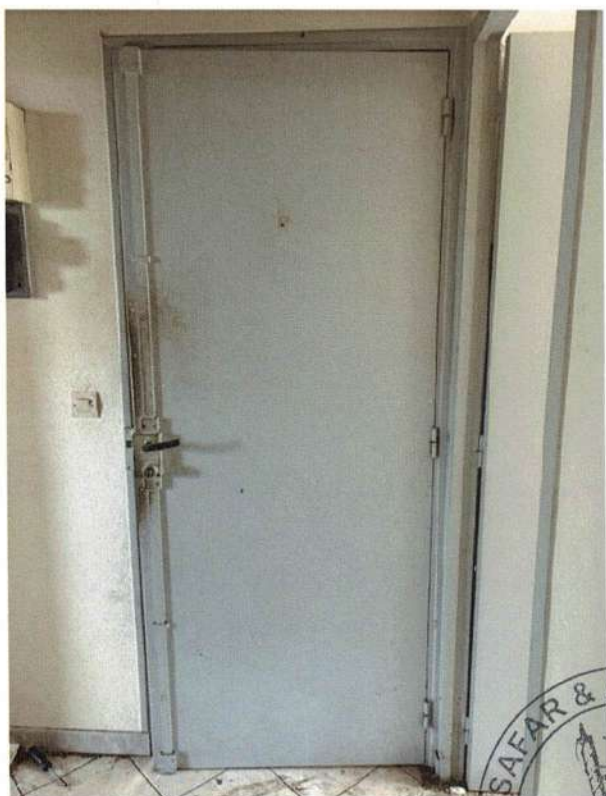
Photographie n° 9

La porte d'entrée est recouverte intérieurement d'une peinture ; cette dernière est sale et comporte des petits impacts.

Le sol est recouvert d'un carrelage en bon état apparent hormis les carreaux devant la porte d'entrée cassés partiellement. Le sol est sale et recouvert de débris et d'objets divers.

Il y a un placard encastré sans porte dont l'intérieur est aménagé avec des planches en bois et un caisson en bois blanc. L'intérieur est recouvert d'une peinture présentant des trous. L'encombrement ne permet pas d'évaluer l'état précis.

L'électricité ne fonctionne pas.

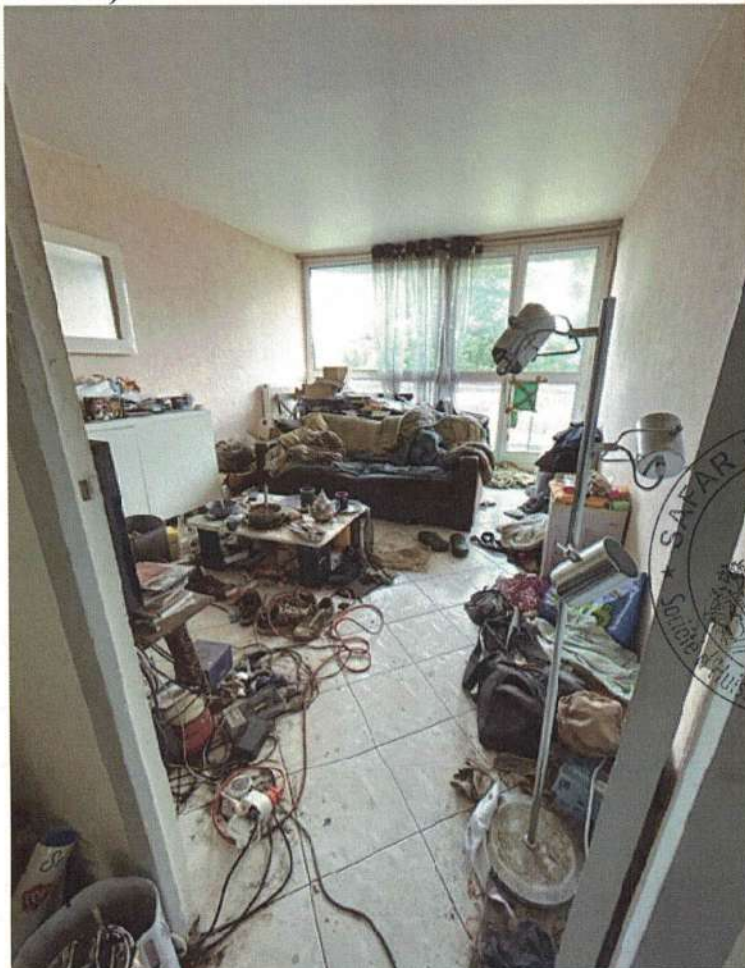
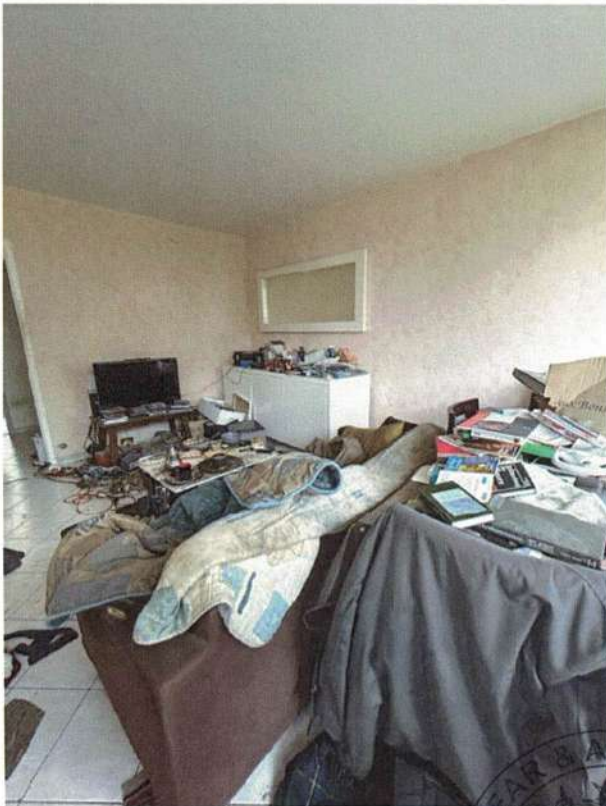
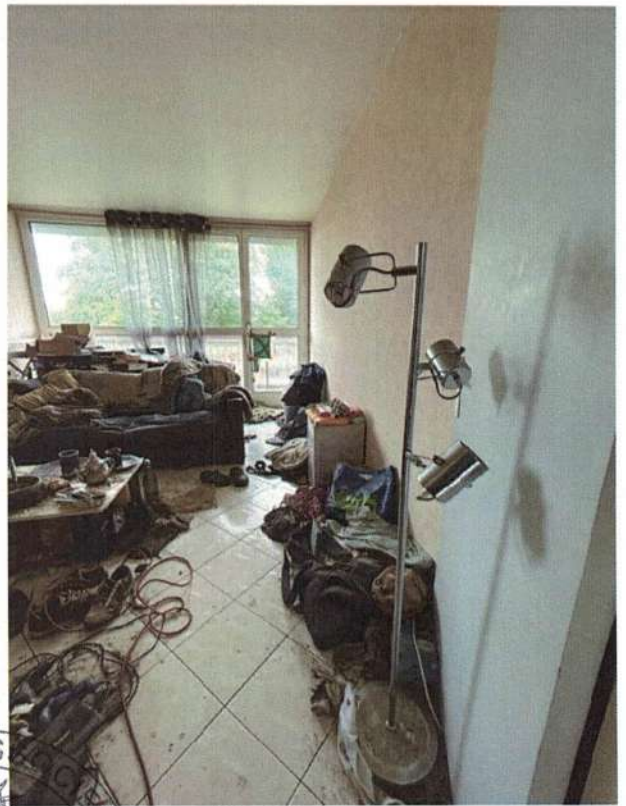
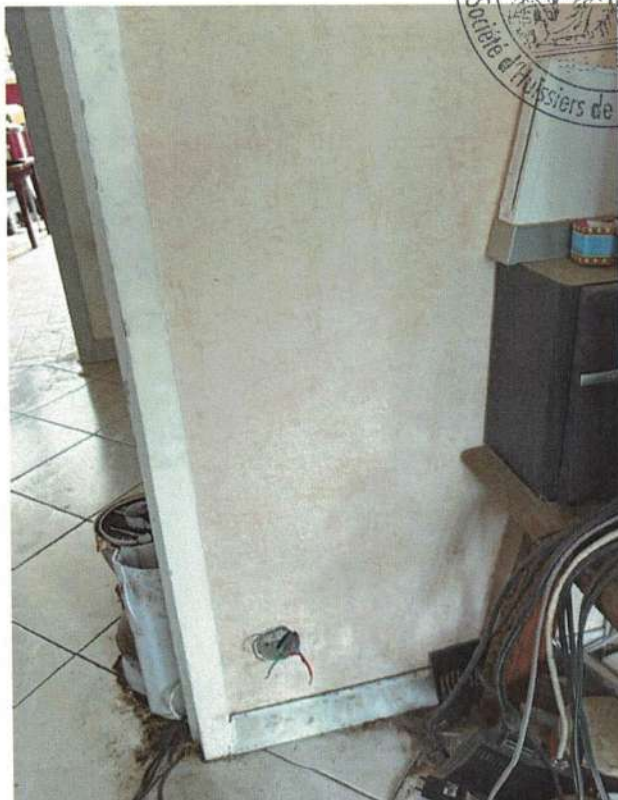
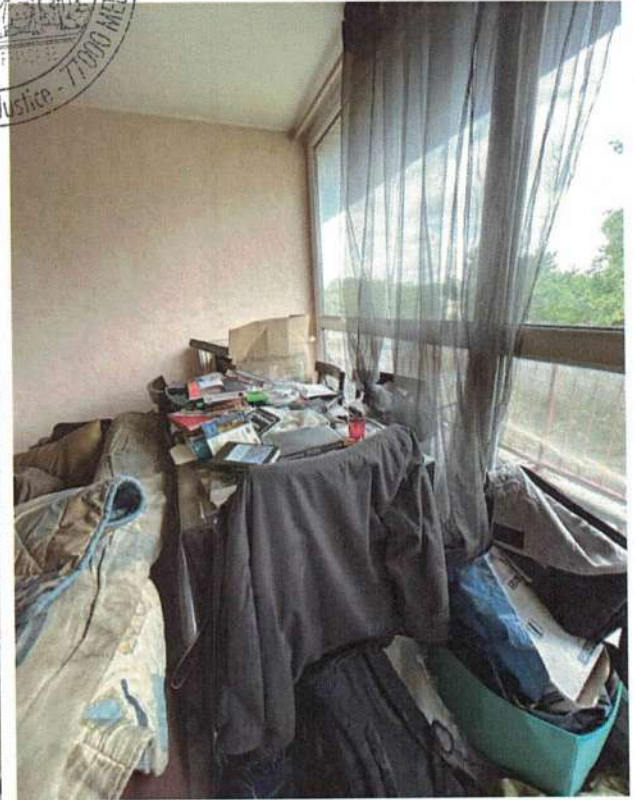
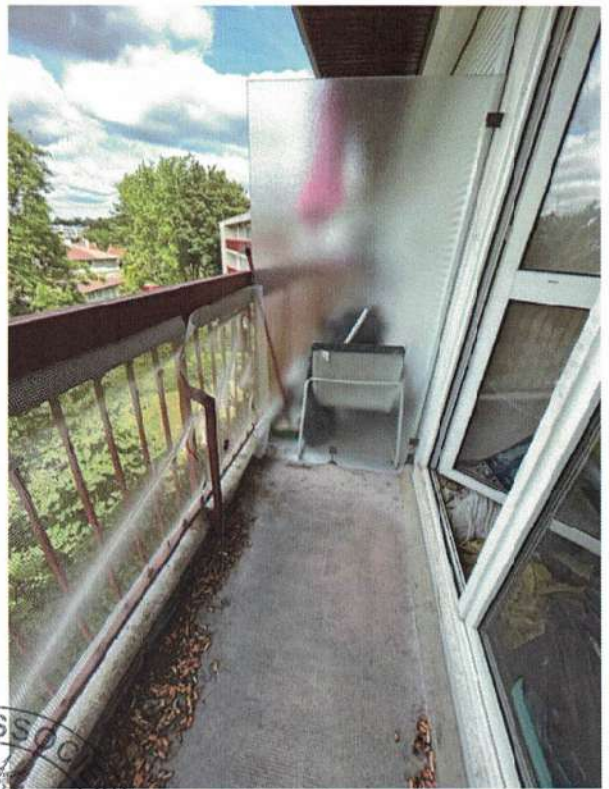
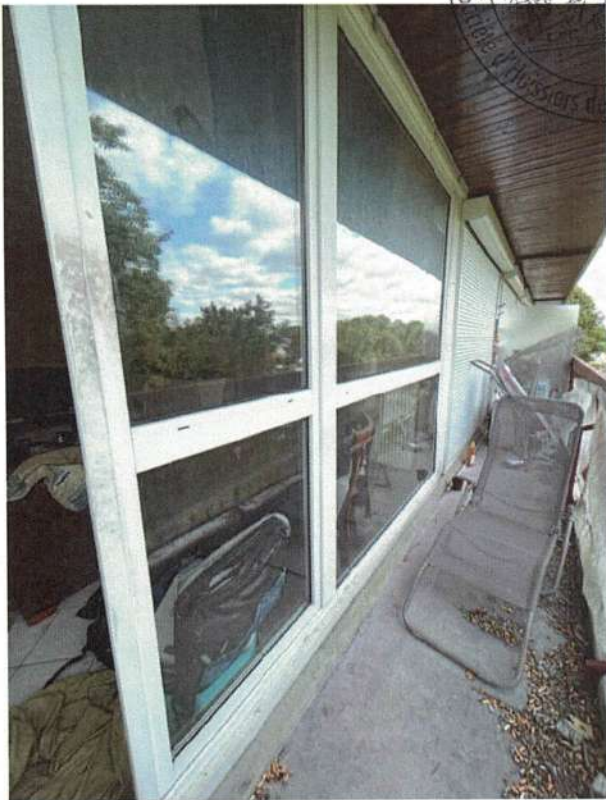
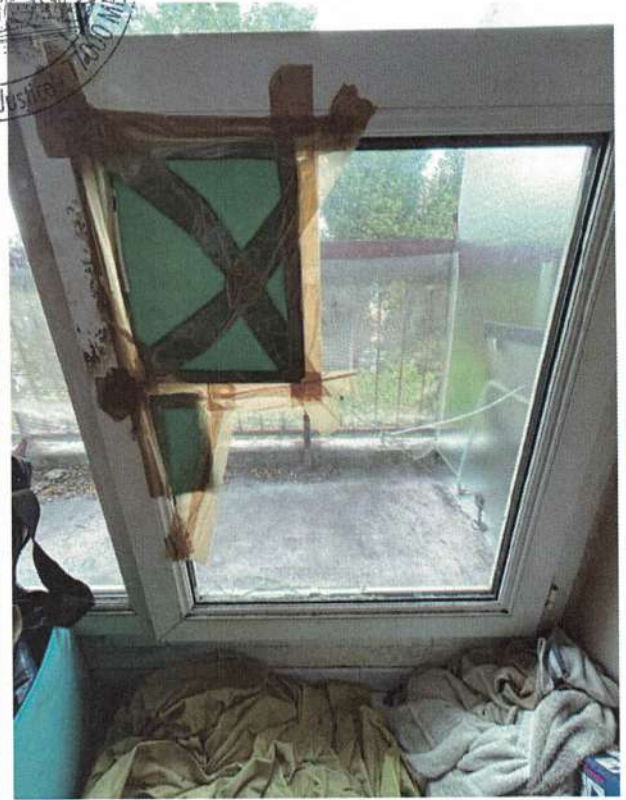
Le plafond est en peinture. Je constate la présence d'une fissure au centre.

Je constate la présence de fils électriques dénudés sortant du mur à gauche de la porte d'entrée.

Le carreau de la fenêtre en double vitrage est cassé en partie basse.

Depuis la baie vitrée on accède au balcon. Le sol est en béton présentant quelques fissures et jonché de mégots de cigarette. Le garde-corps en métal est en bon état. Il y a deux plaques verticales séparatives de part et d'autre des logements voisins en verre opaque, en bon état. Le plafond est en lamelles de bois en bon état.

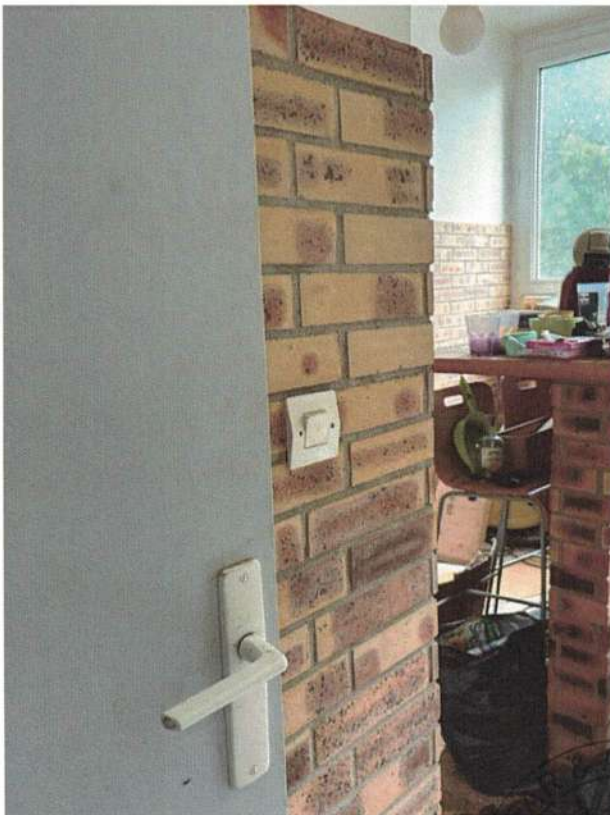
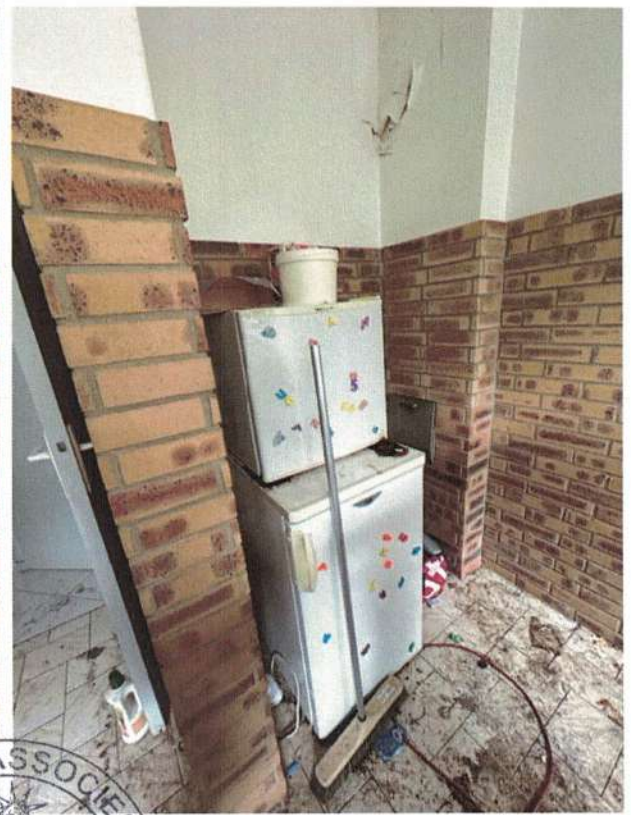
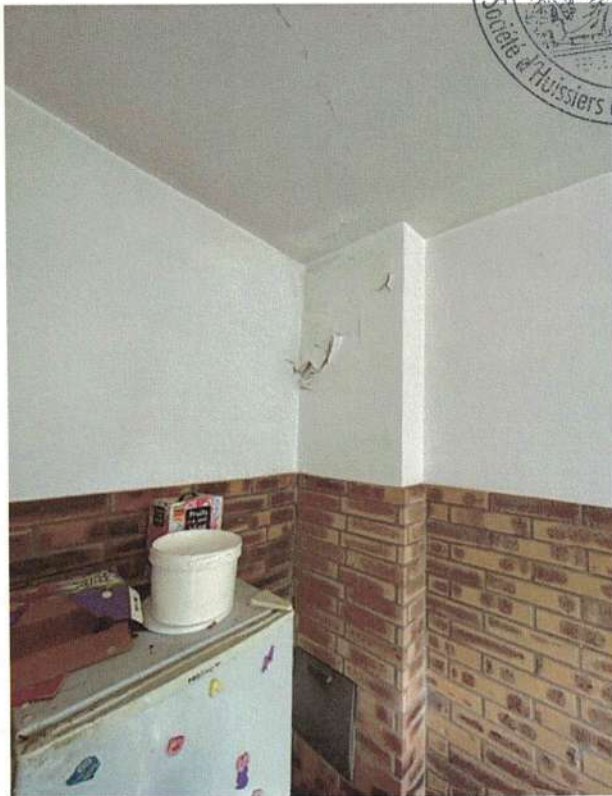
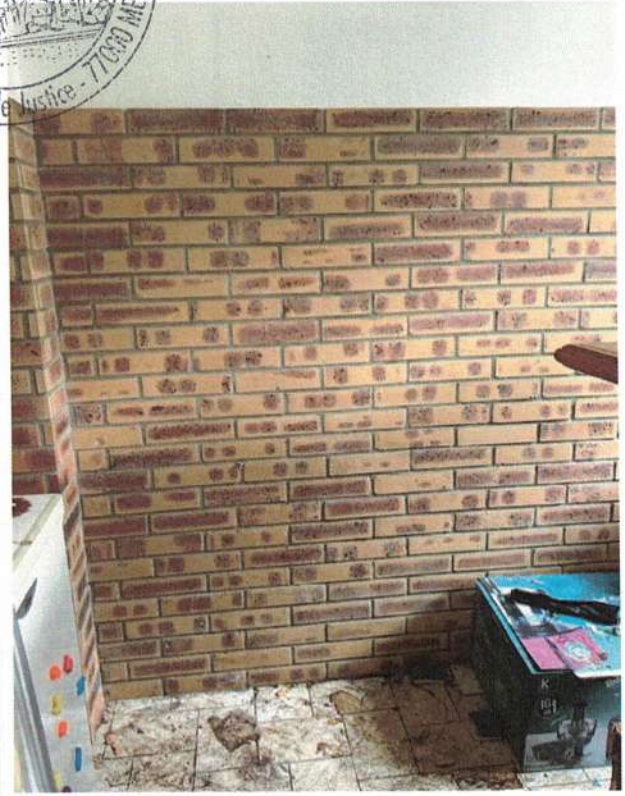
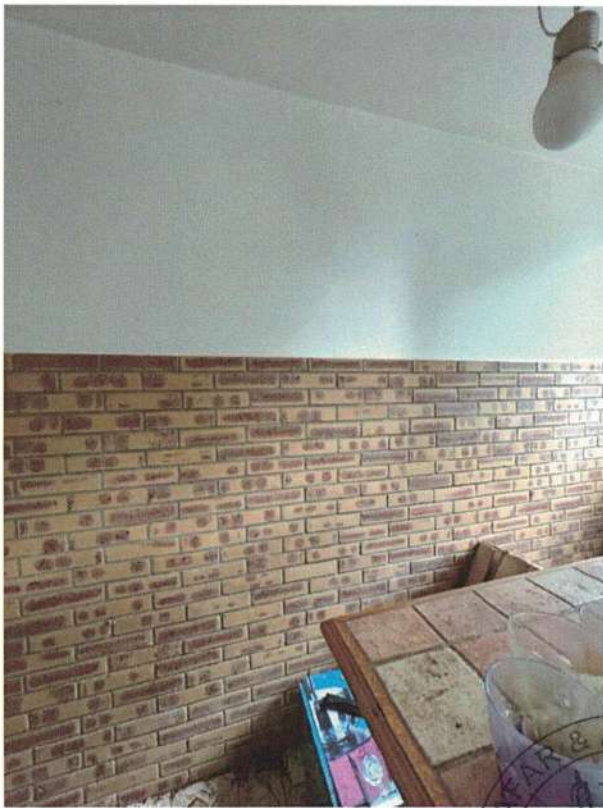
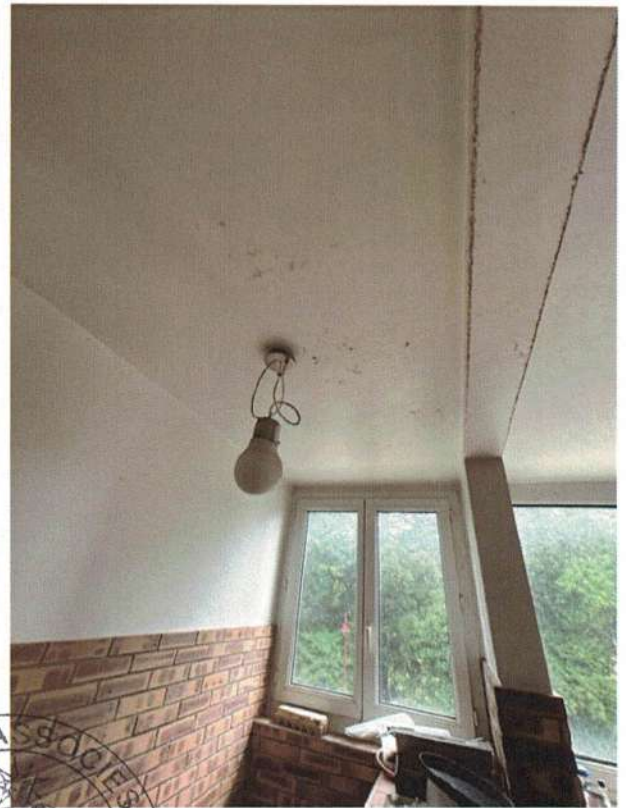
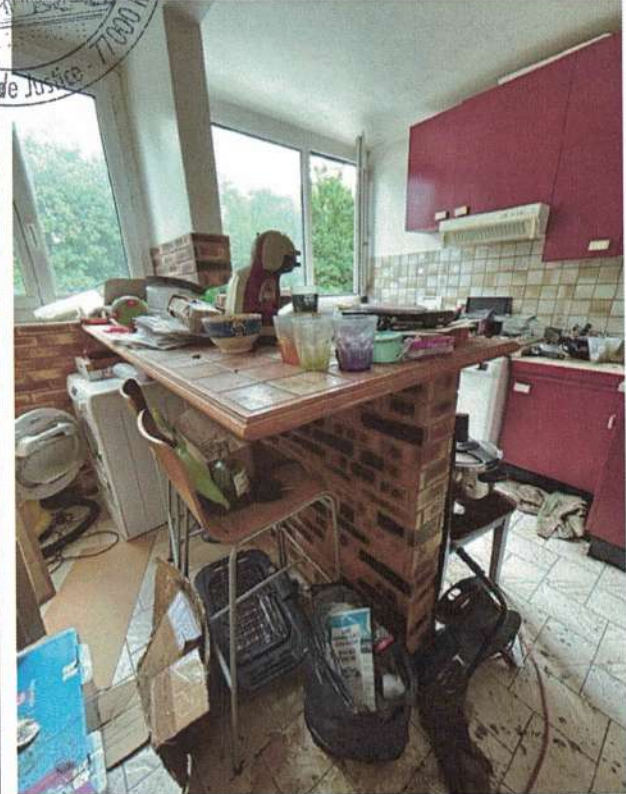
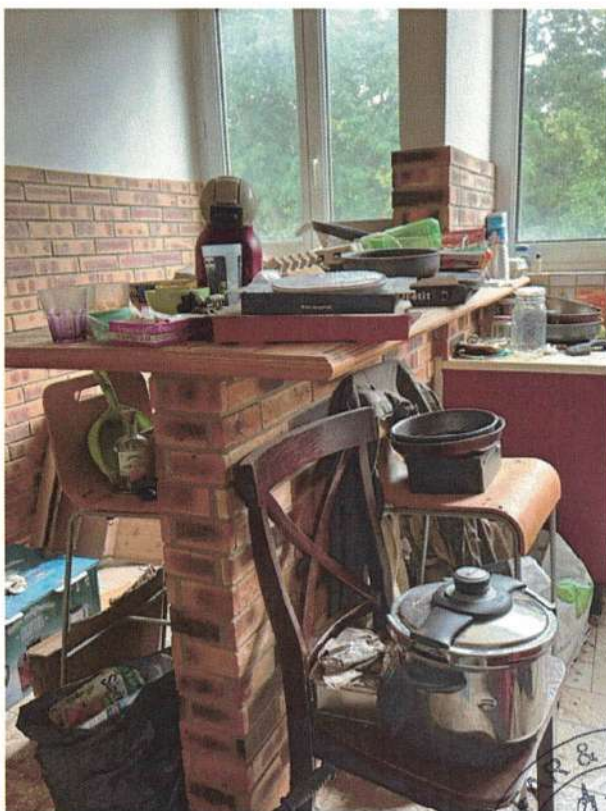
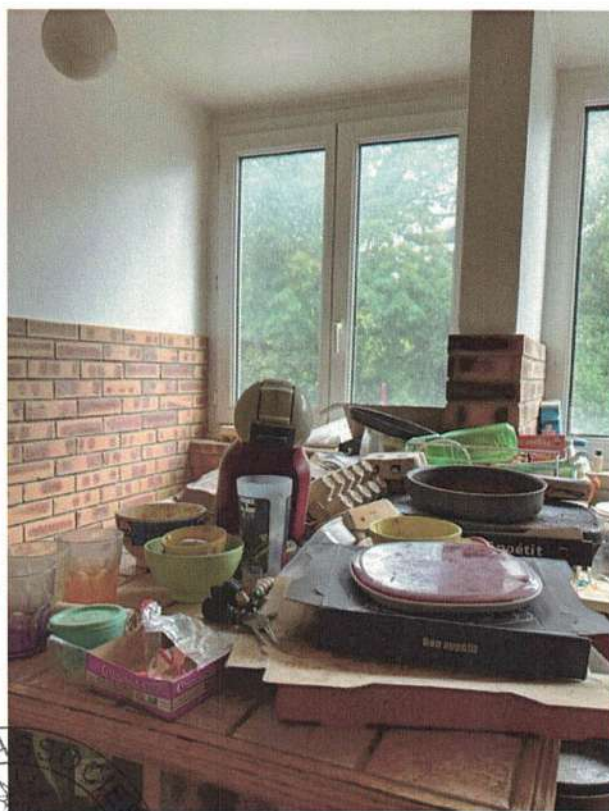
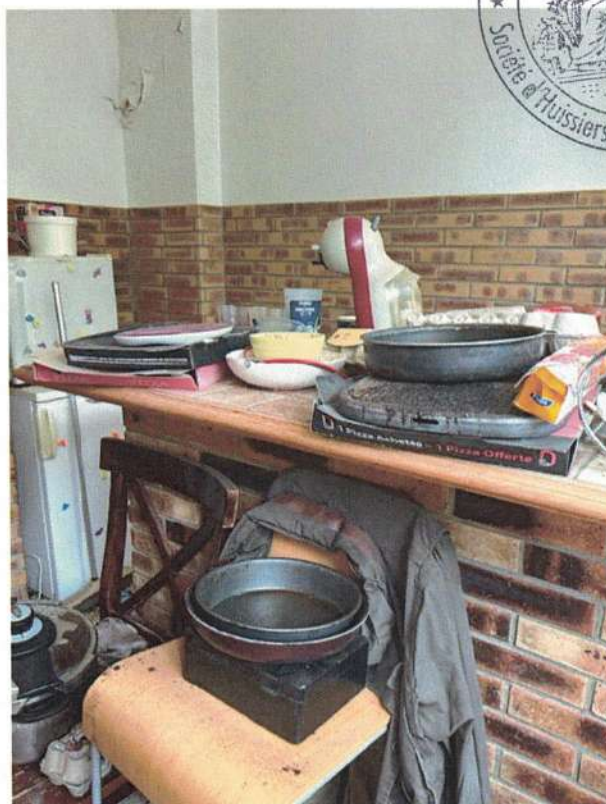
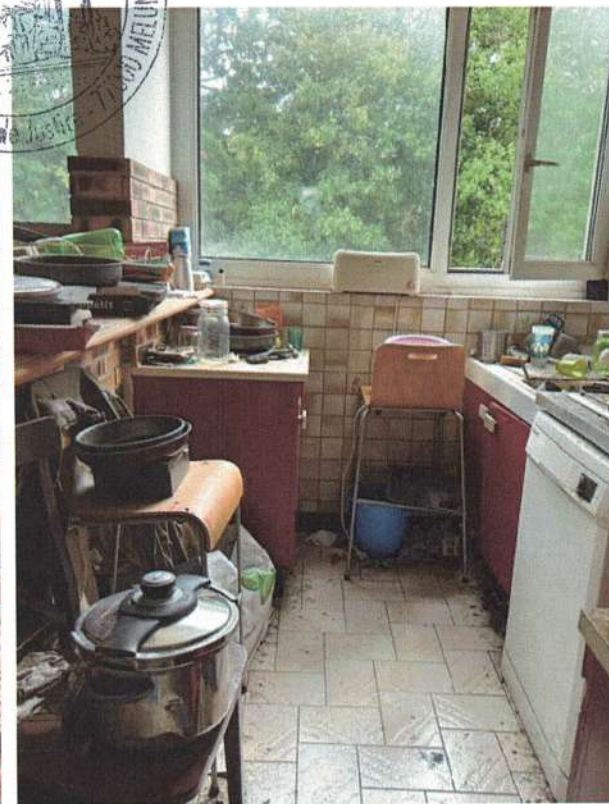
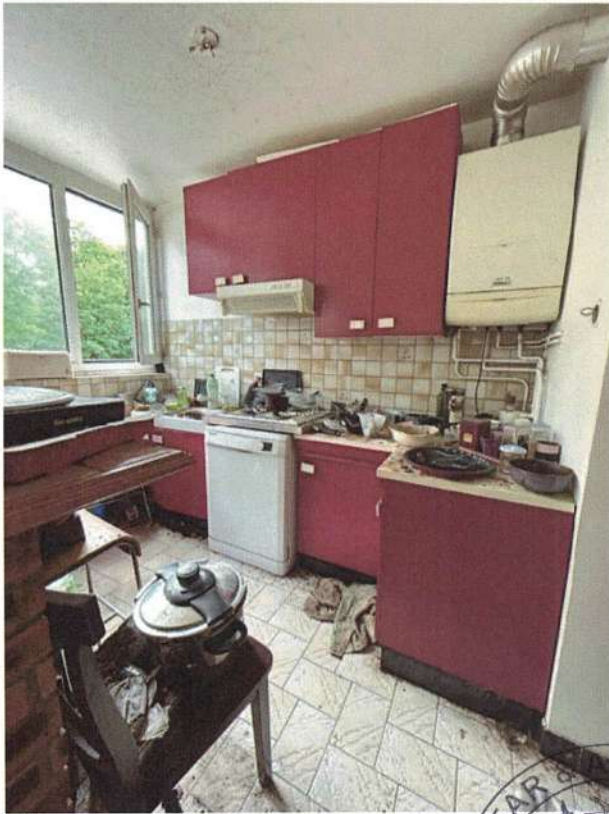
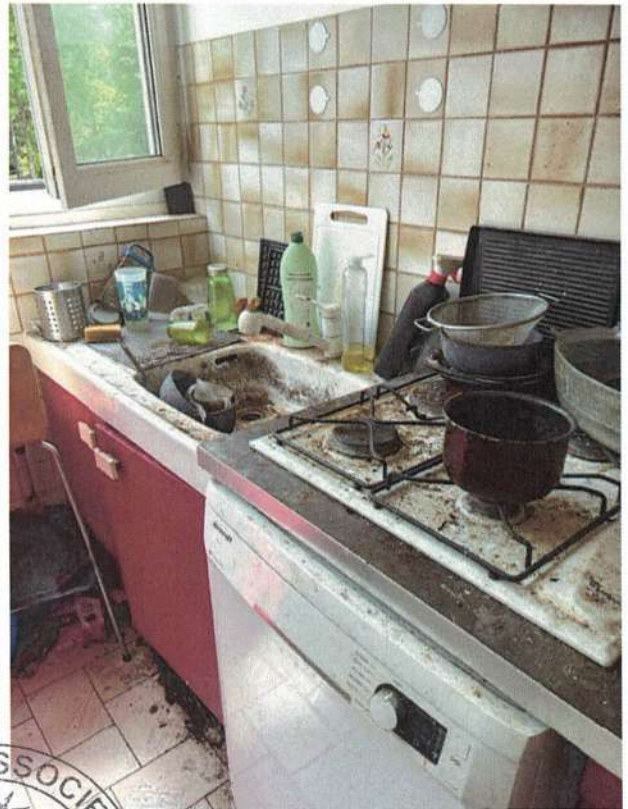
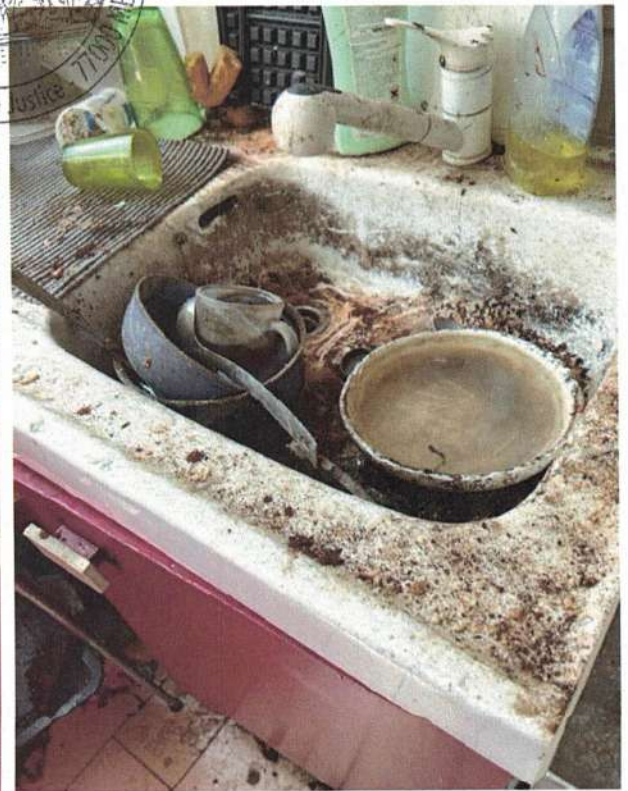
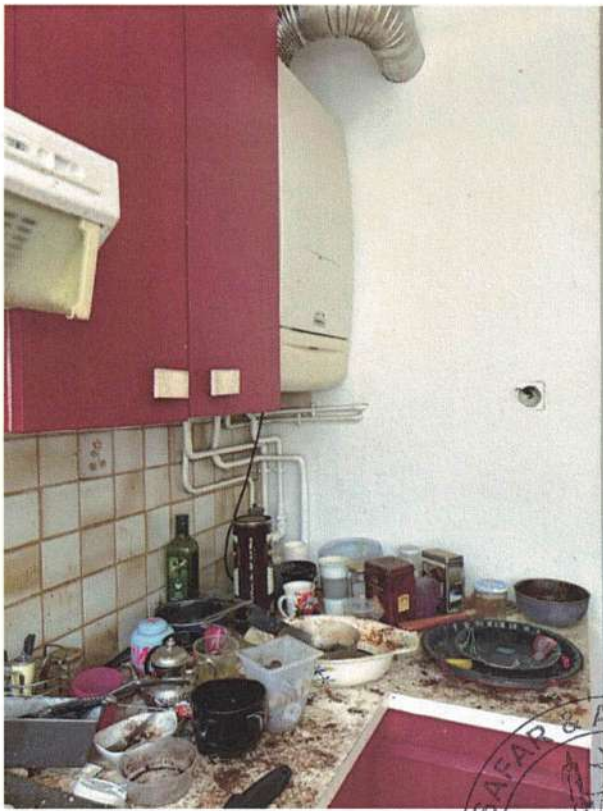
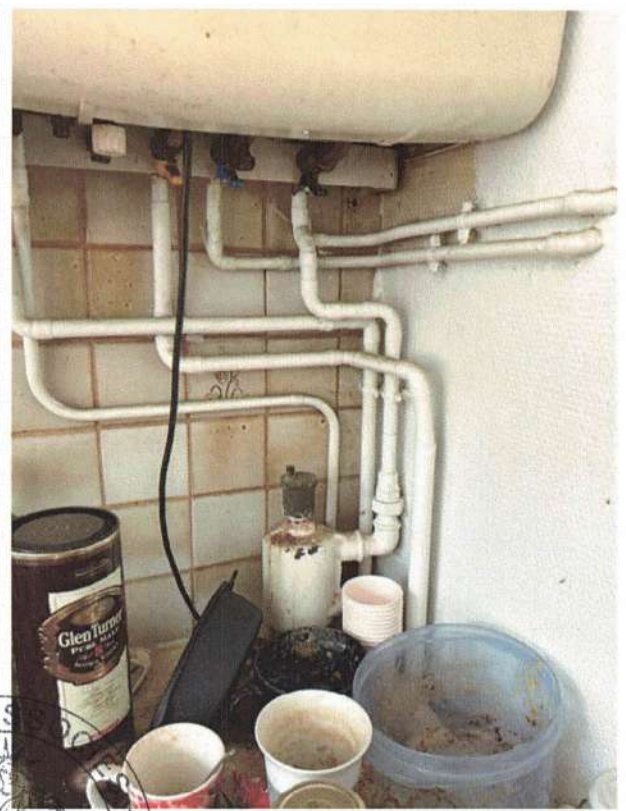
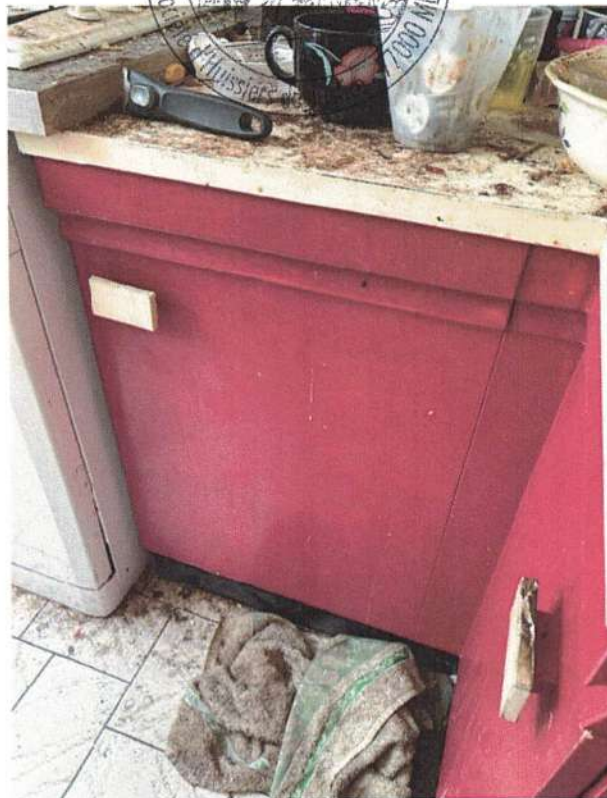
La cuisine est très encombrée et encrassée ne permettant pas une description précise.

Le reste des murs est en peinture. La peinture est cloquée et écaillée dans l'angle à droite.

Sur la partie gauche le plafond est en peinture présentant des fissures et des salissures.

Je constate la présence de fils électriques dénudés sortant du mur à gauche de la porte d'entrée.

Au plafond côté meubles il y a des fils avec des dominos électriques et sur la partie gauche il y a une suspension.

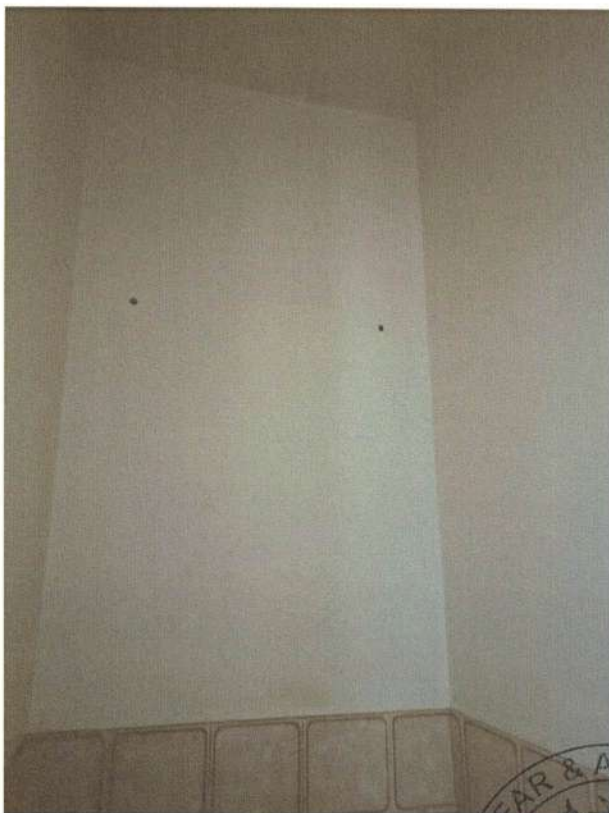
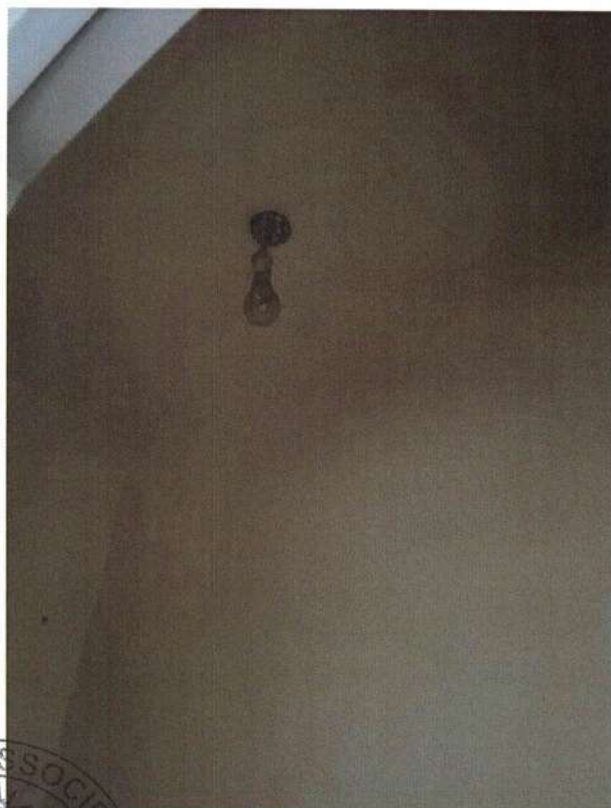
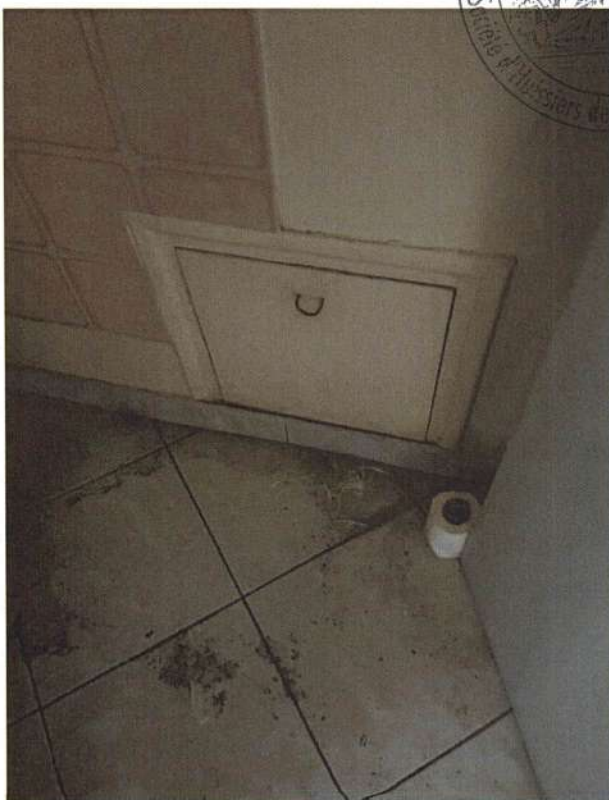
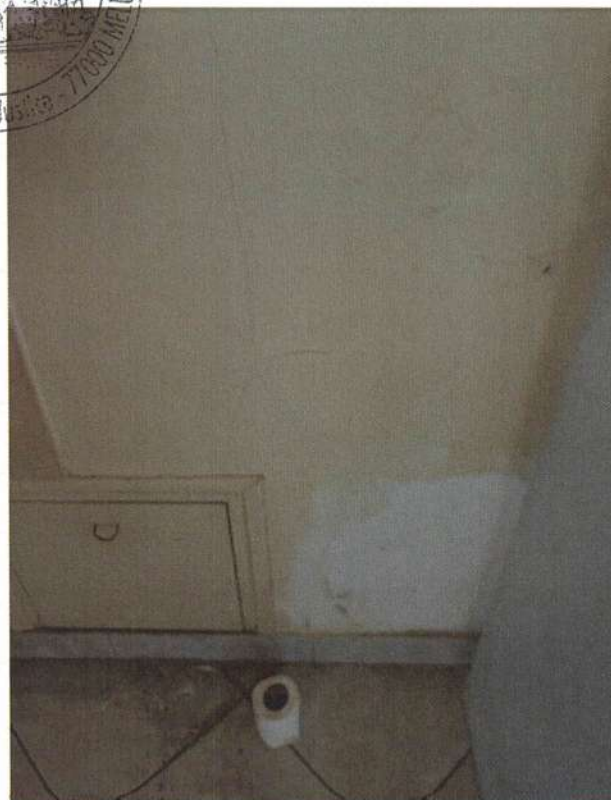
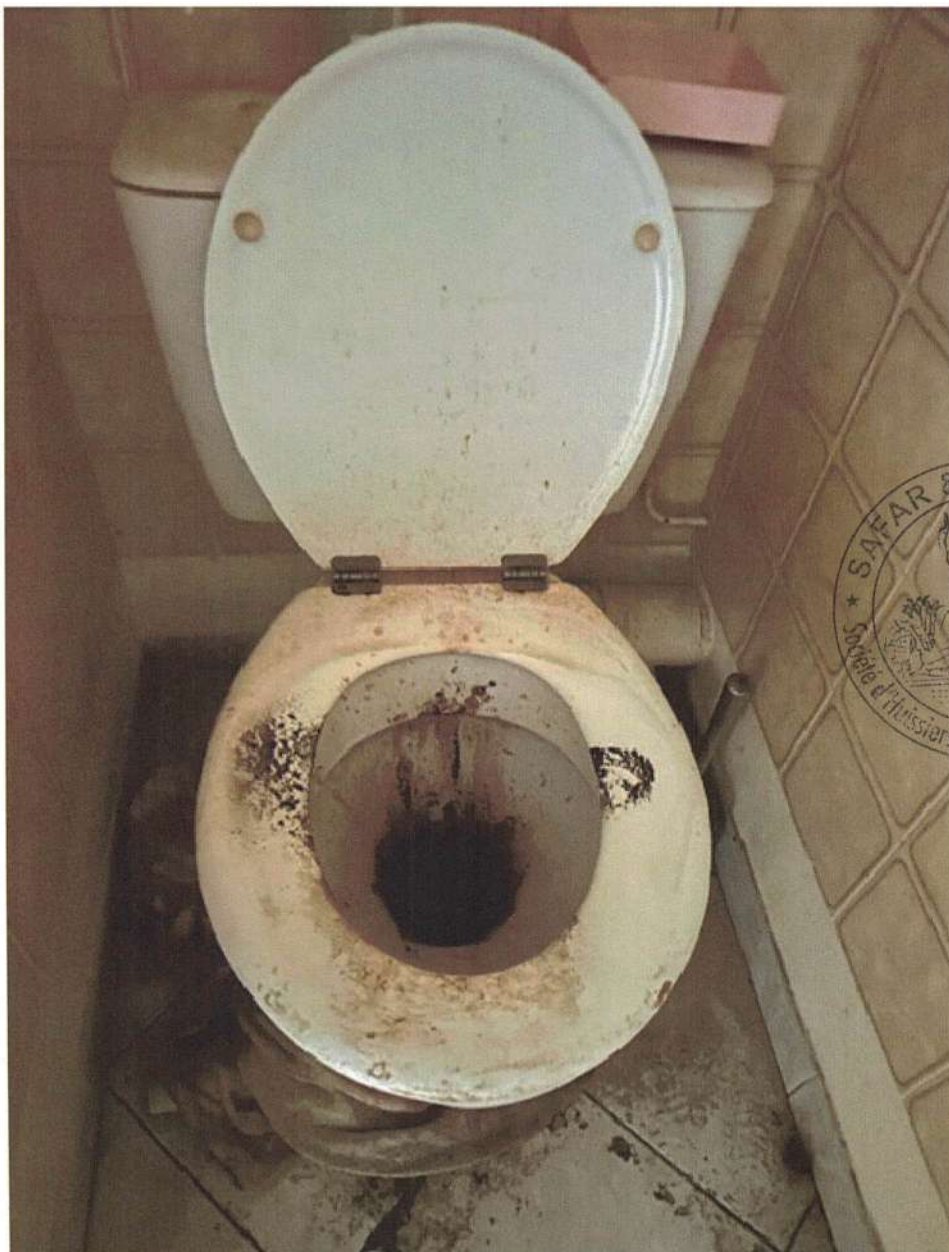
La peinture sur les murs est fissurée et présente des traces de rebouchages en face de la porte.  
Au-dessus de la cuvette des WC il y a deux trous de fixation.  
Les murs du contour de la cuvette sont recouverts partiellement de faïence murale en bon état.  
Il y a une trappe de visite en bois.

La cuvette des WC ainsi que l'abattant sont très encrassés et hors d'usage.

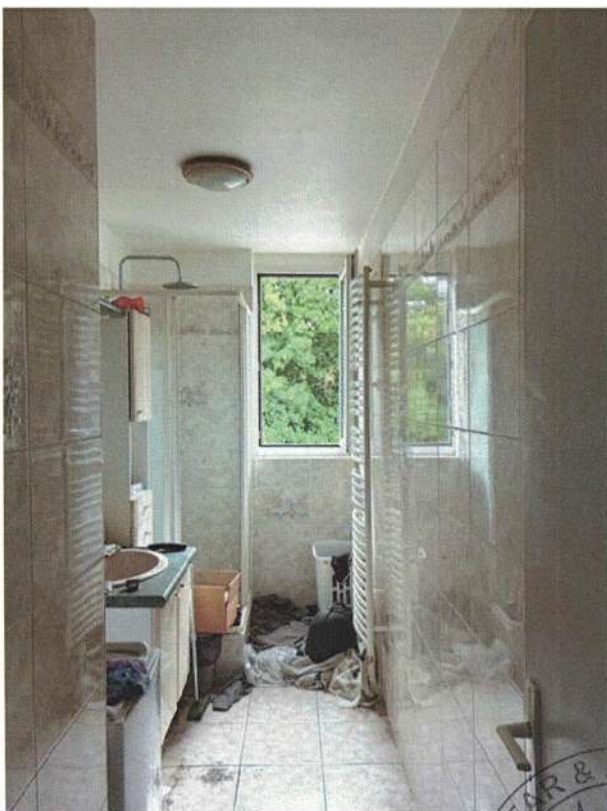
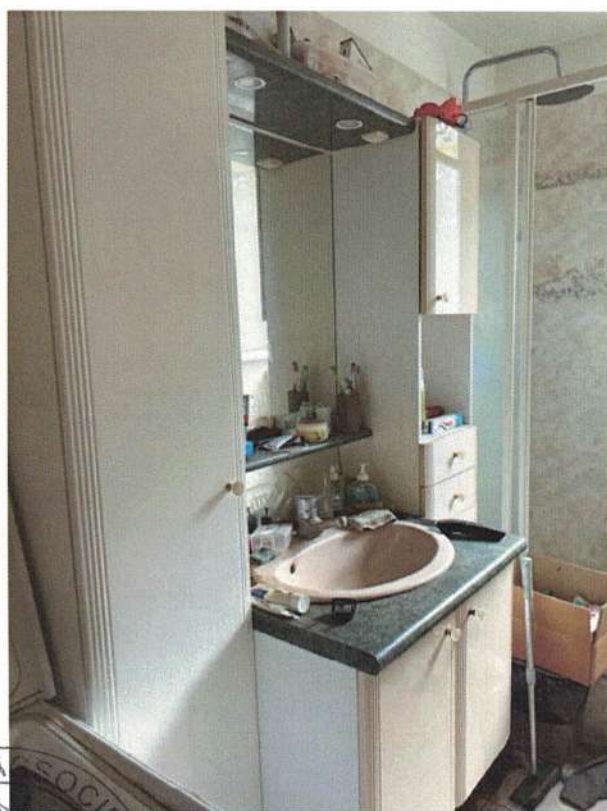
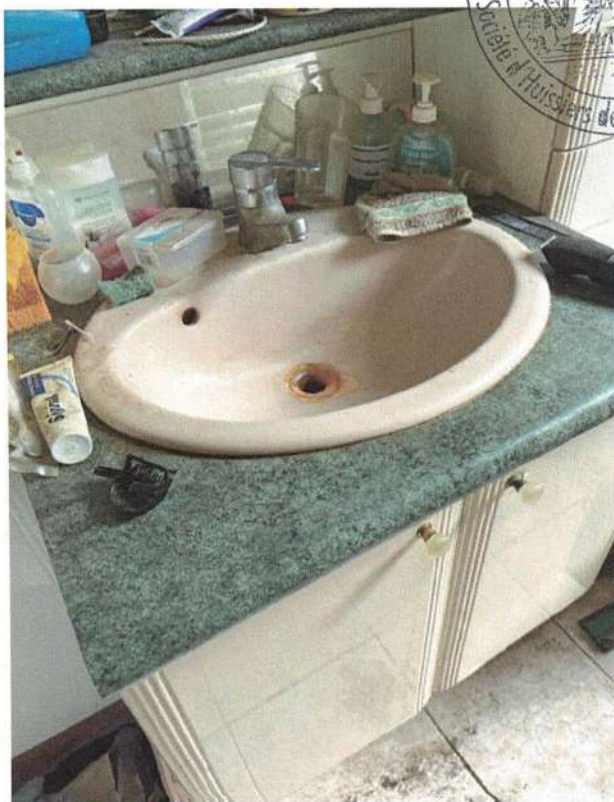
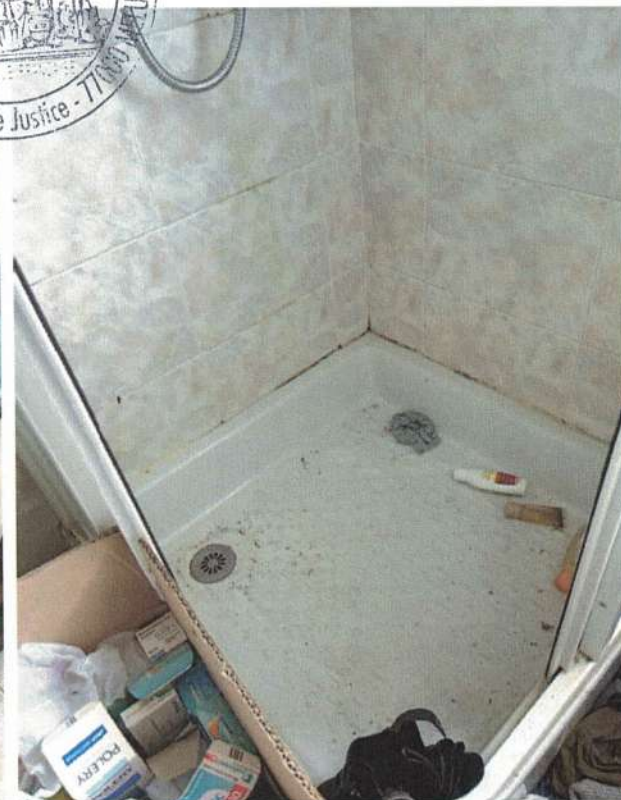
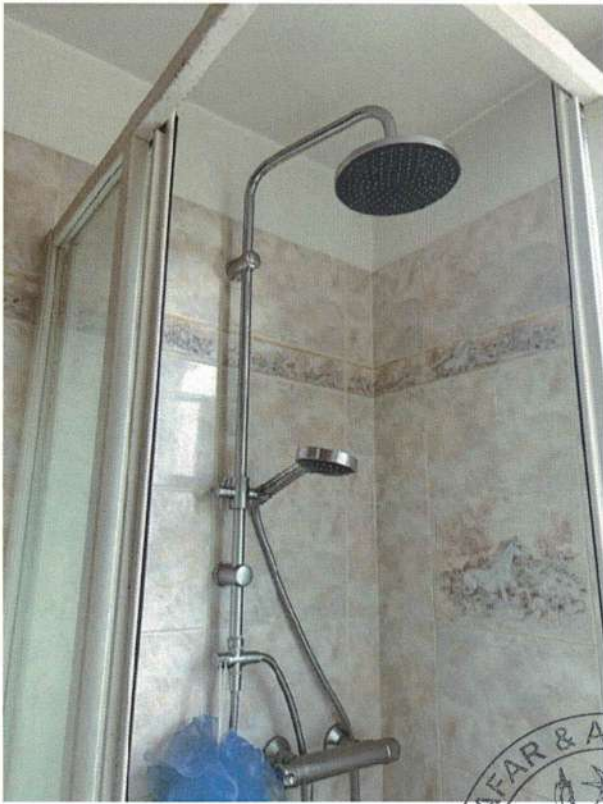
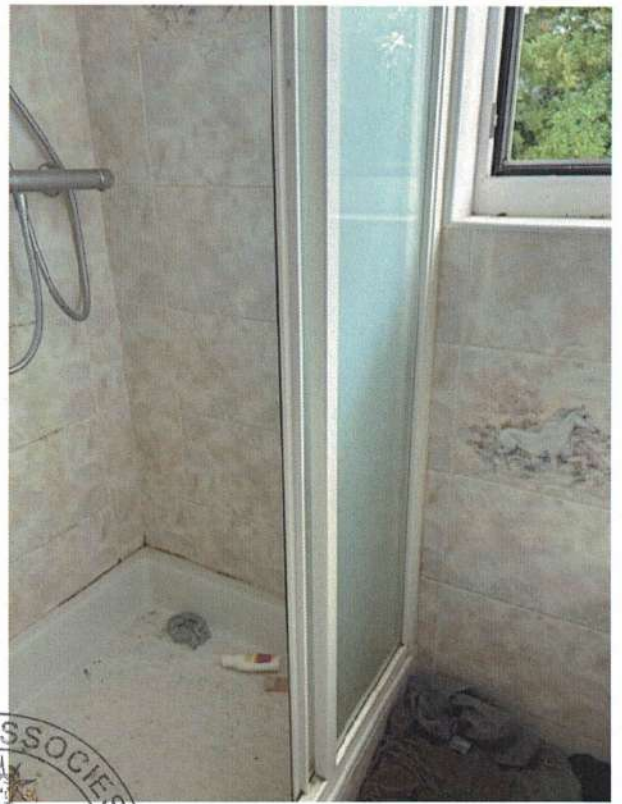
La vasque en céramique et le mitigeur sont sales et entartés. Il n'y a plus de bonde.

Il y a un bac à douche en céramique en bon état avec une paroi de douche d'angle en état satisfaisant. La faïence murale du bac à douche présente des traces de calcaires et les joints sont noircis.
