**PROCES-VERBAL**  
**DE DESCRIPTION**

**Syndicat des Copropriétaires**  
**« Résidence Champagne »**  
**1-3 allée des Hêtres Pourpres**  
**77220 – GRETZ-ARMAINVILLIERS**

**Mr LAURENT David**  
**1 allée des Hêtres Pourpres**  
**3<sup>ème</sup> étage – Porte droite**  
**77220 – GRETZ-ARMAINVILLIERS**

**19 JUILLET 2023**

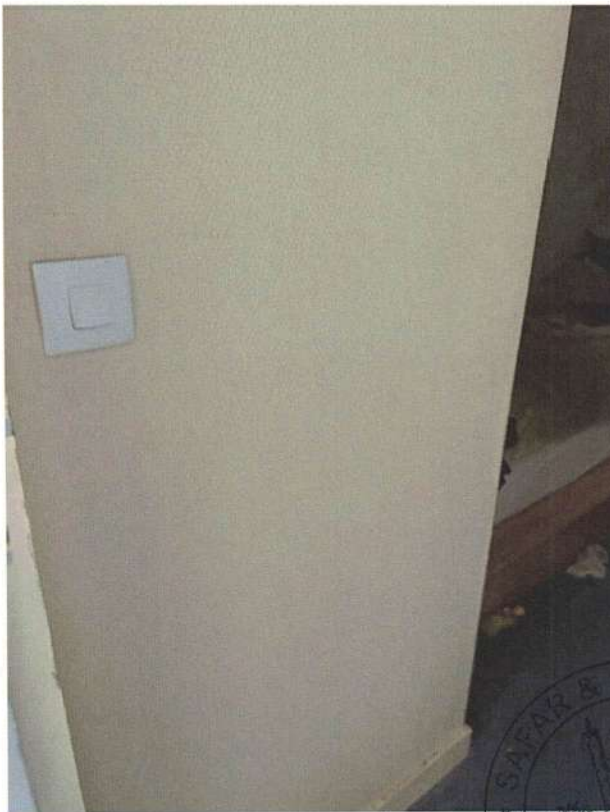
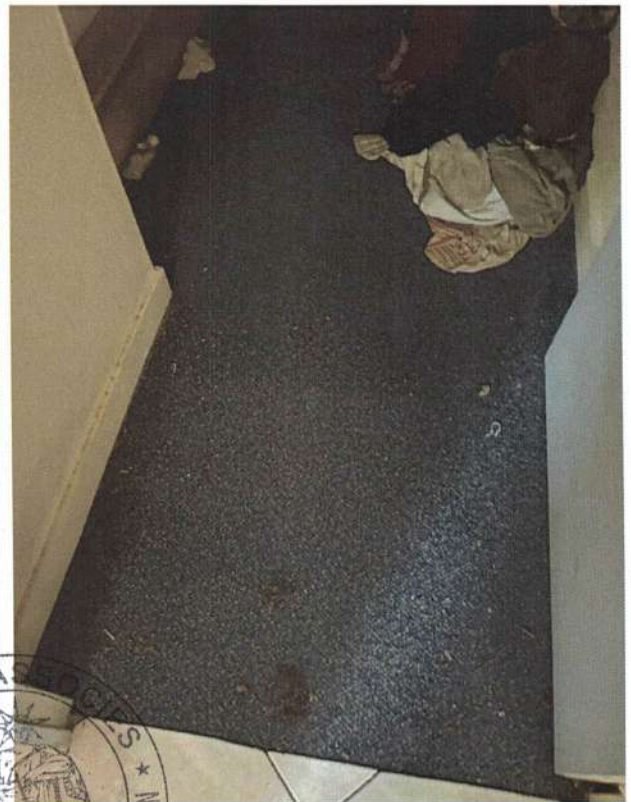
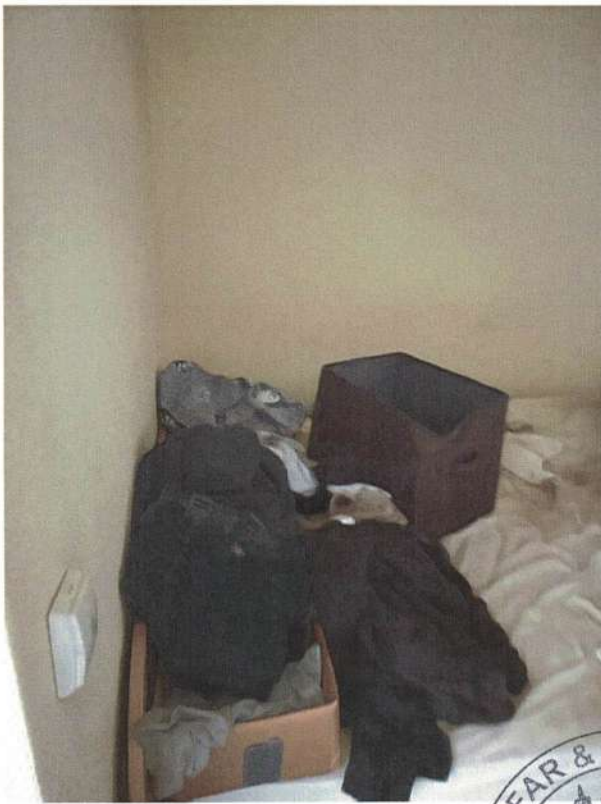
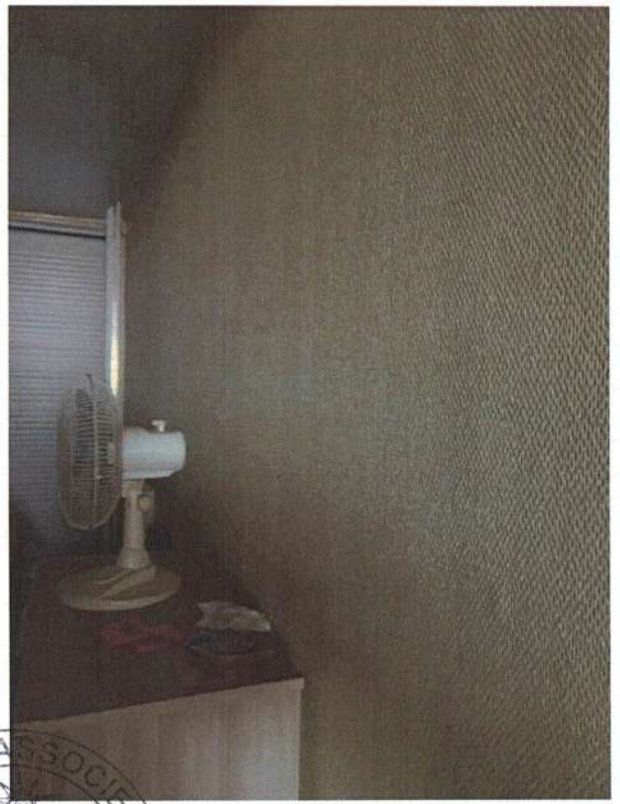
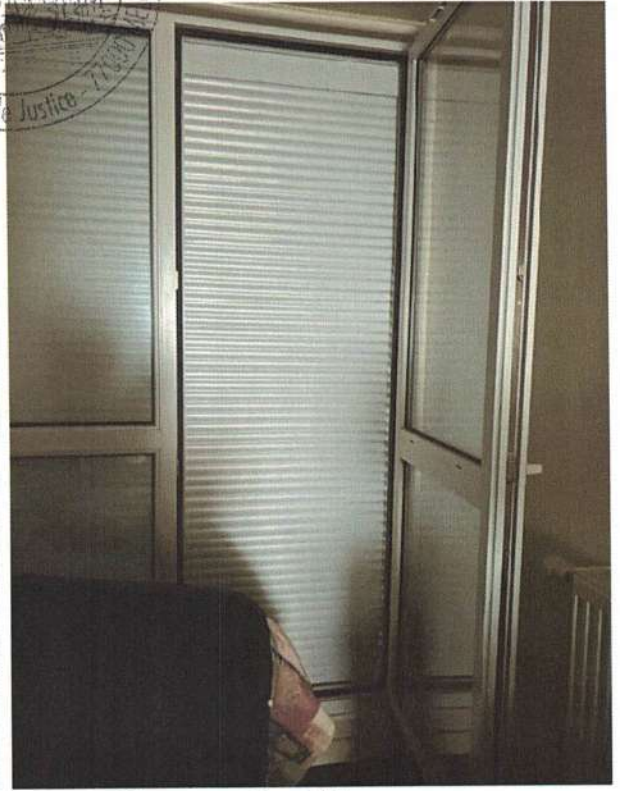
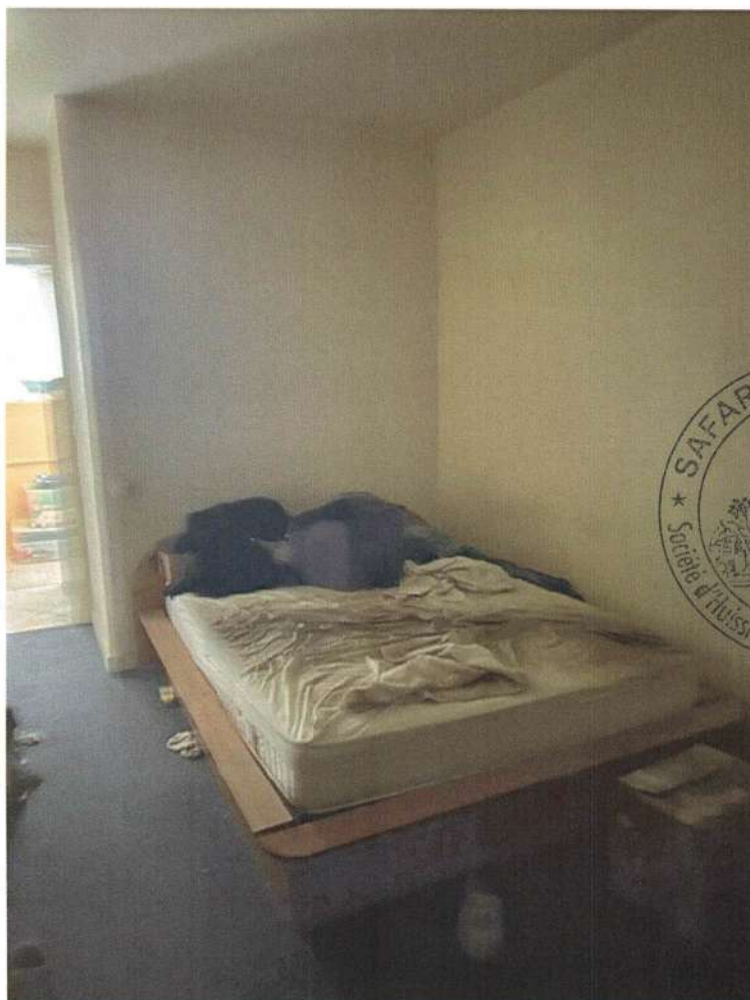
Le sol est recouvert de moquette sale et tachée.

Le plafond est en peinture et comporte des fissures.

Je note une baie vitrée en PVC double vitrage comportant une partie fixe et une porte-fenêtre un vantail en bon état. Il y a un volet roulant abaissé qui ne s'ouvre pas.

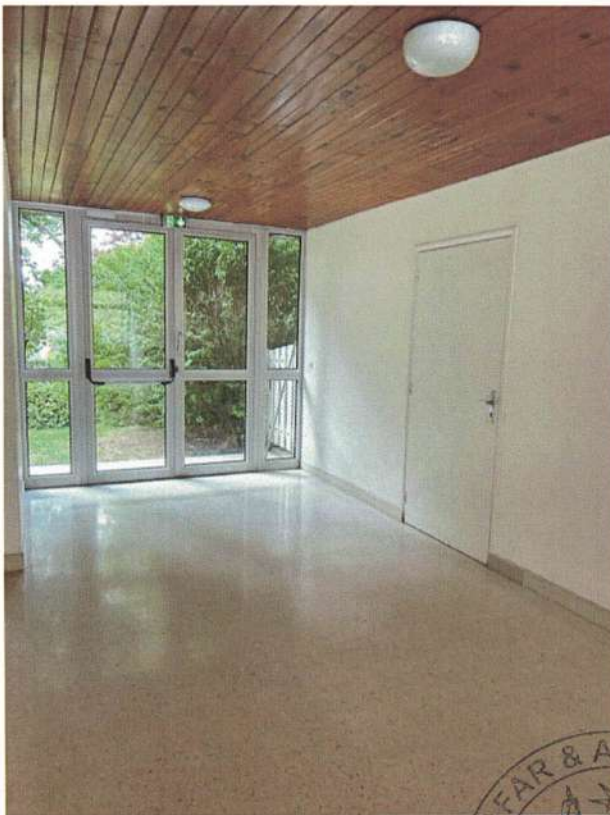
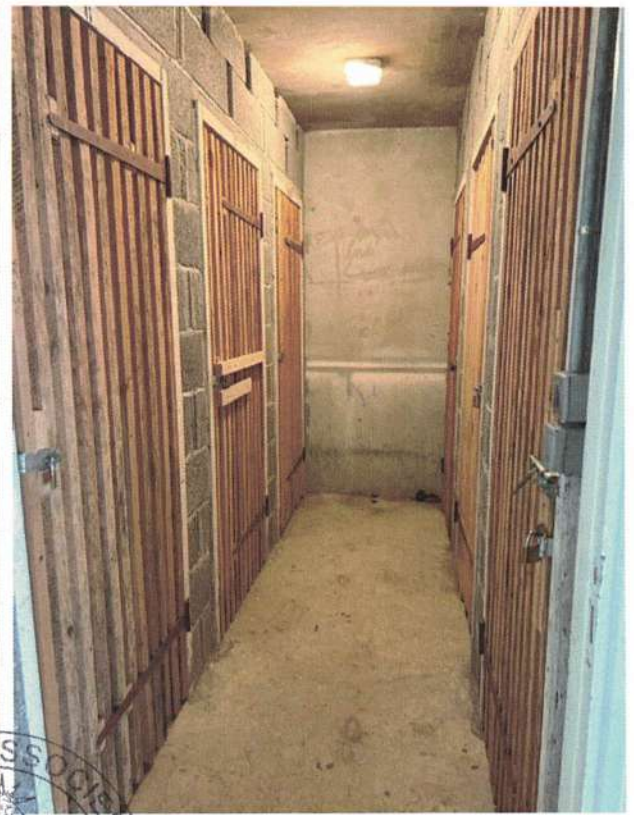
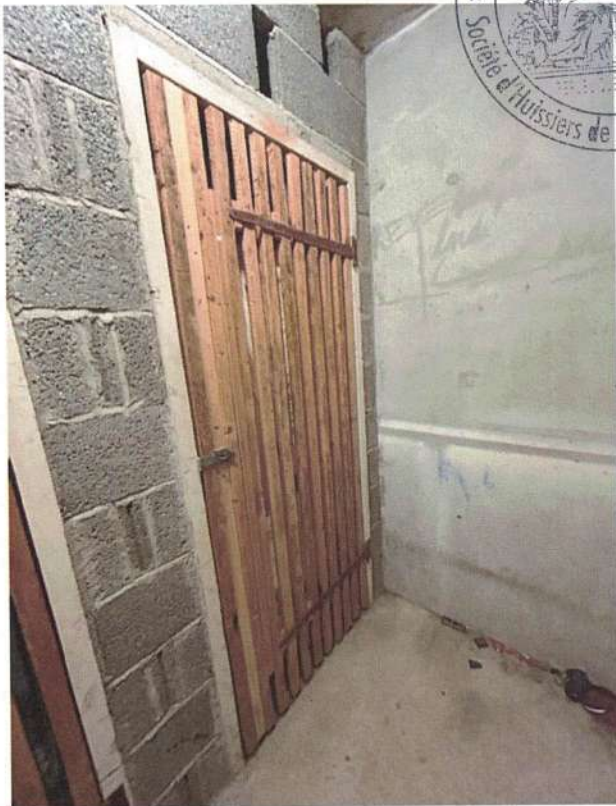
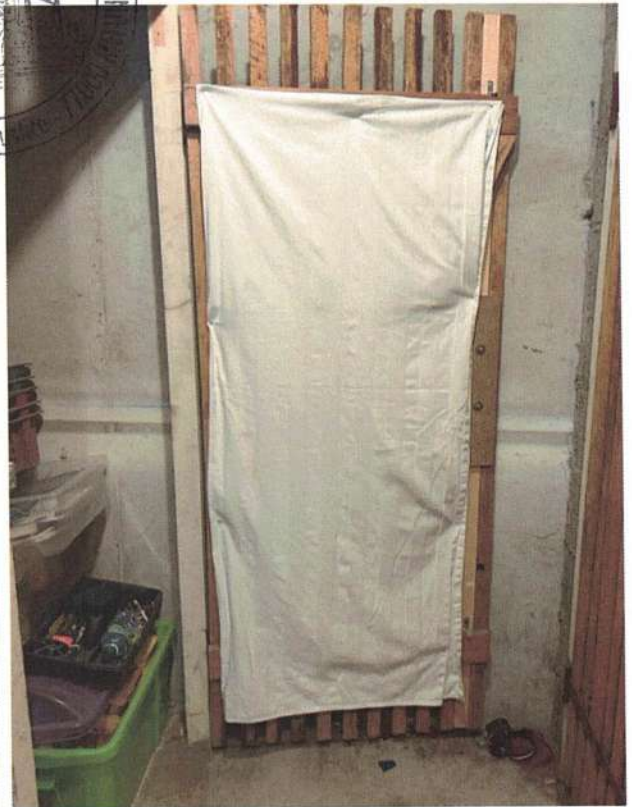
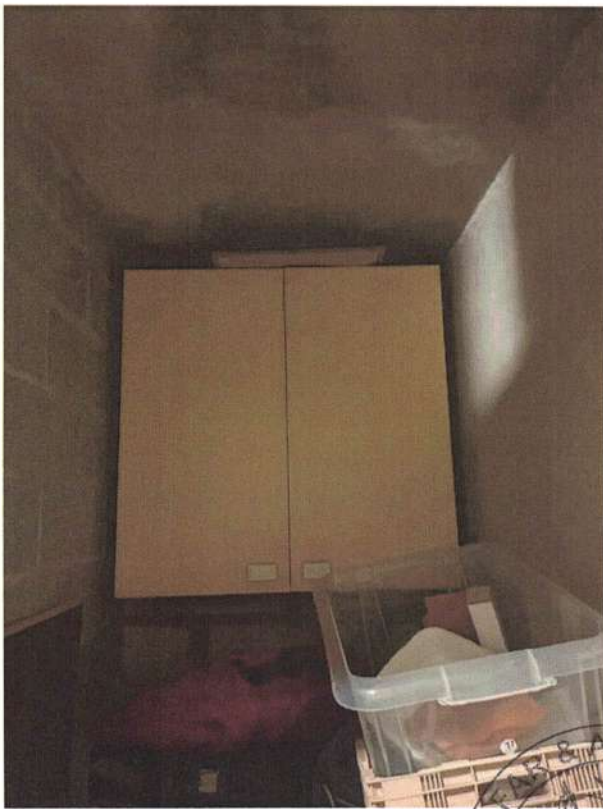
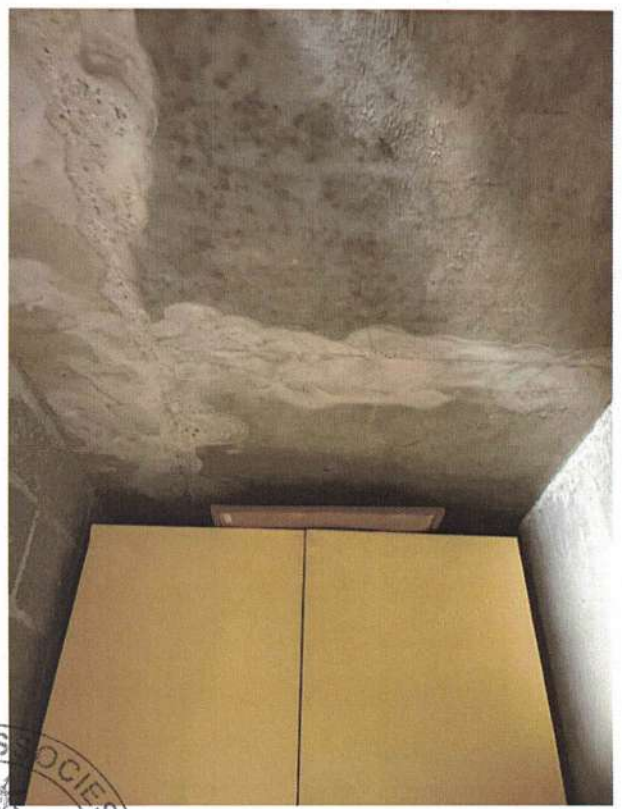
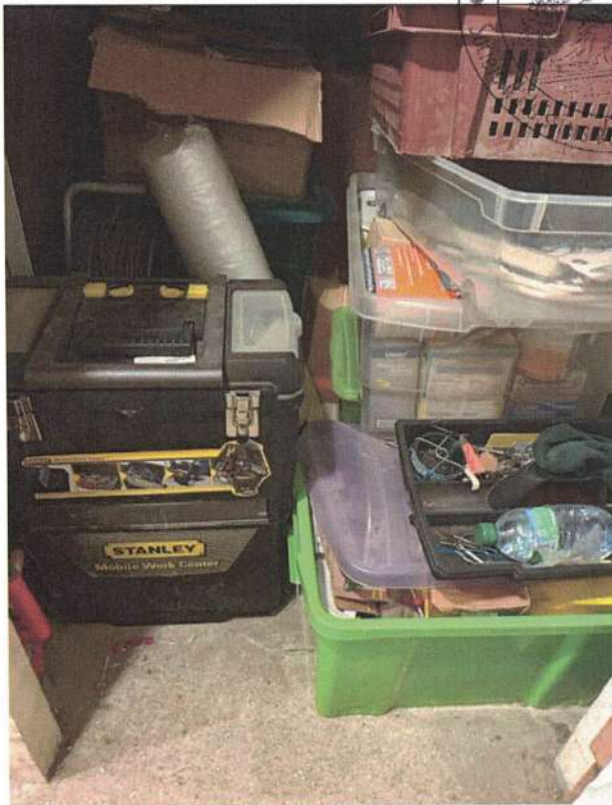
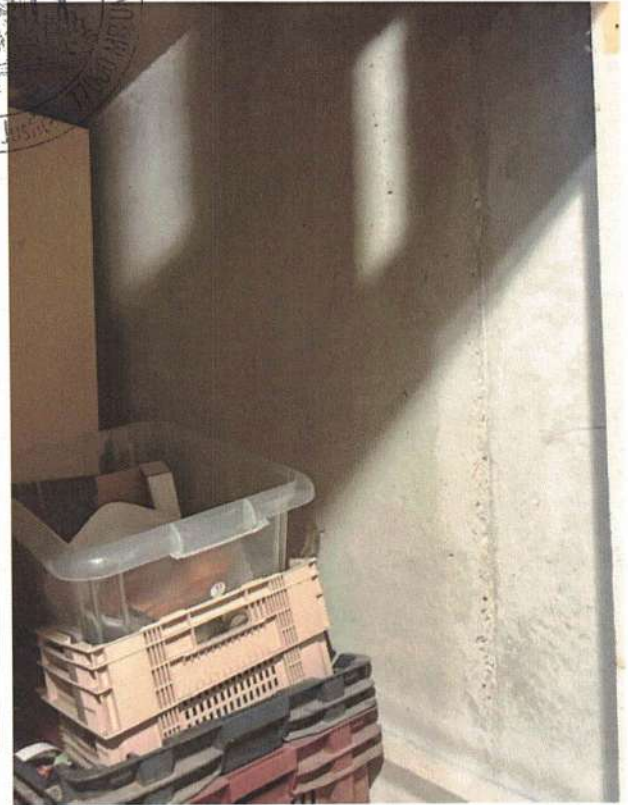
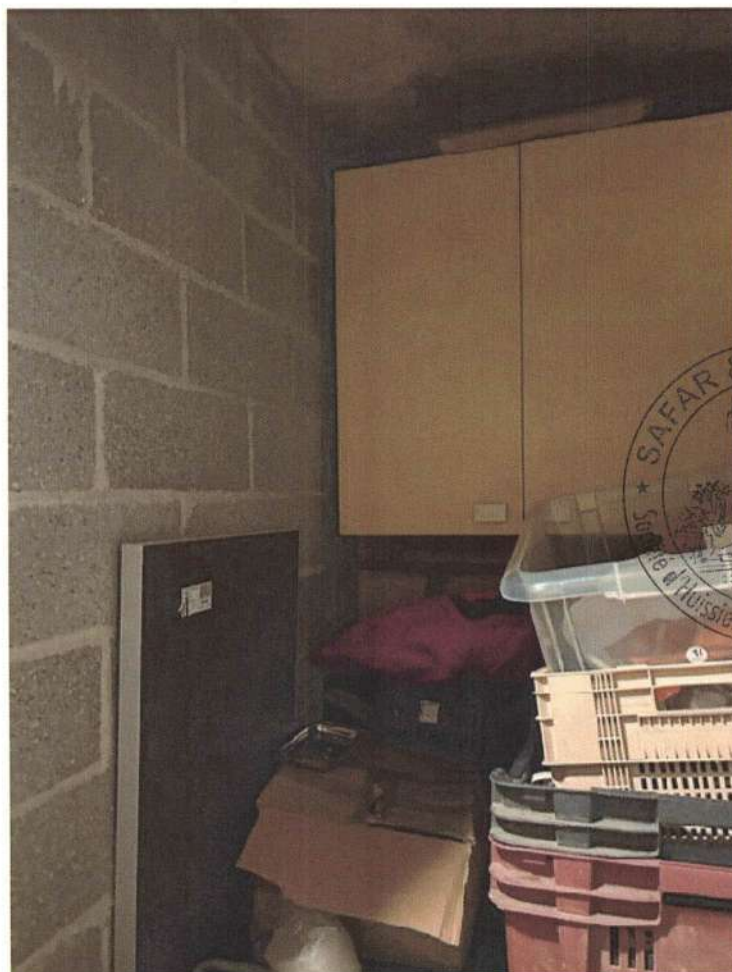
A droite de la porte le mur est en béton brut. A gauche le mur est en parpaings bruts en bon état. Le plafond est en béton présentant des éclats et des reprises en ciment.
