# Procès-verbal de constat

38 à 42 avenue Hoche

92270 BOIS COLOMBES

Lots n°205 et n°605

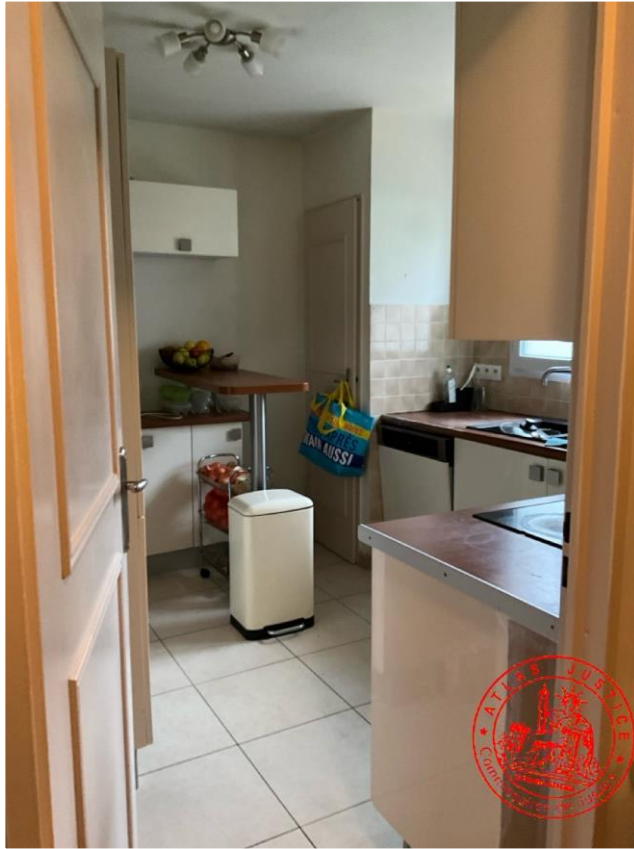
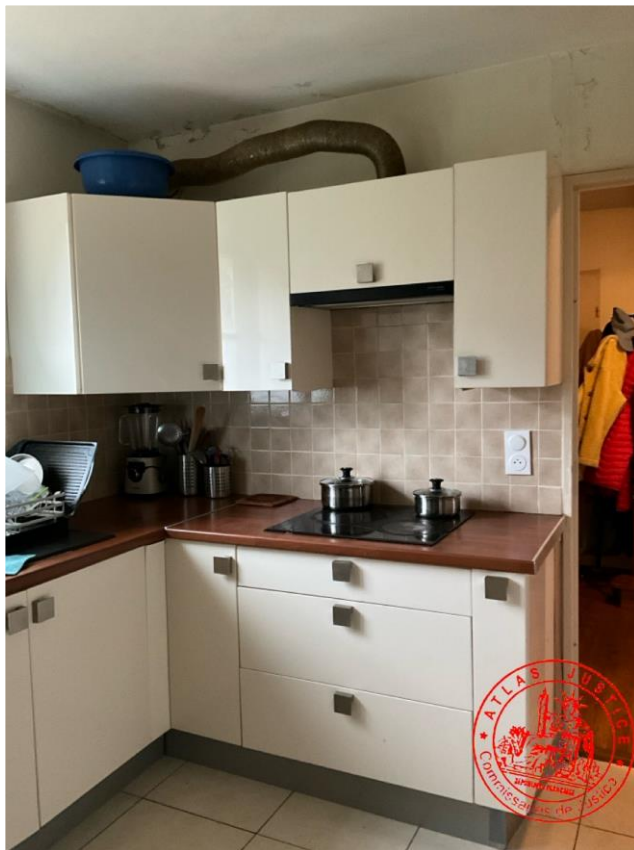
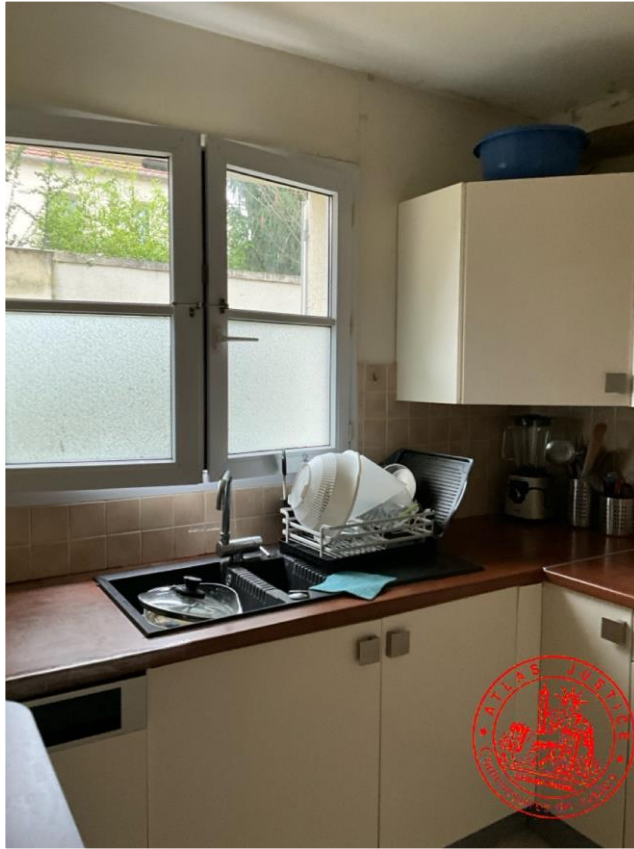
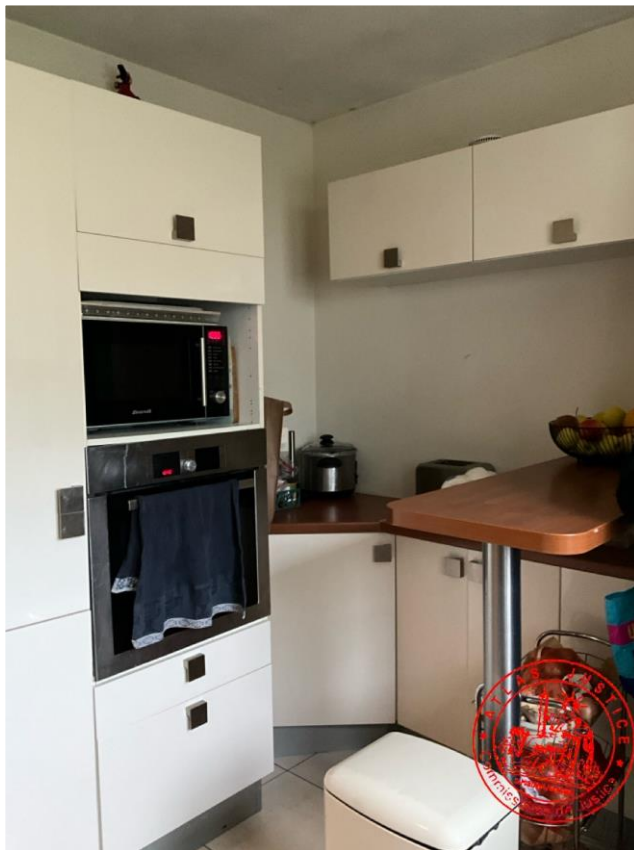
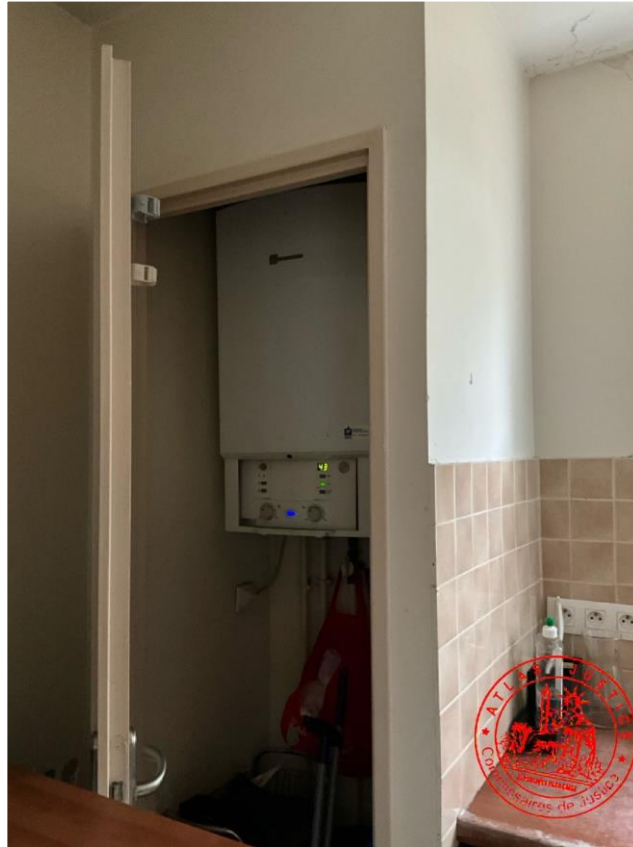
## CUISINE

Les **murs** sont recouverts de peinture en mauvais état, de couleur beige.

Le **plafond** est recouvert de peinture en mauvais état, de couleur blanche.

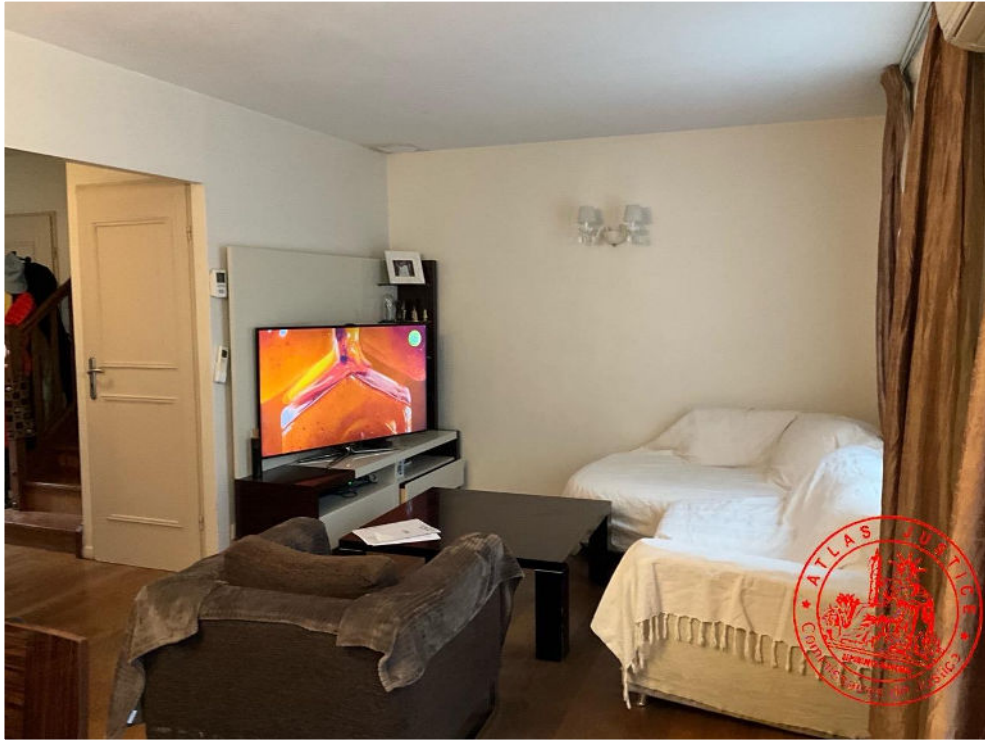
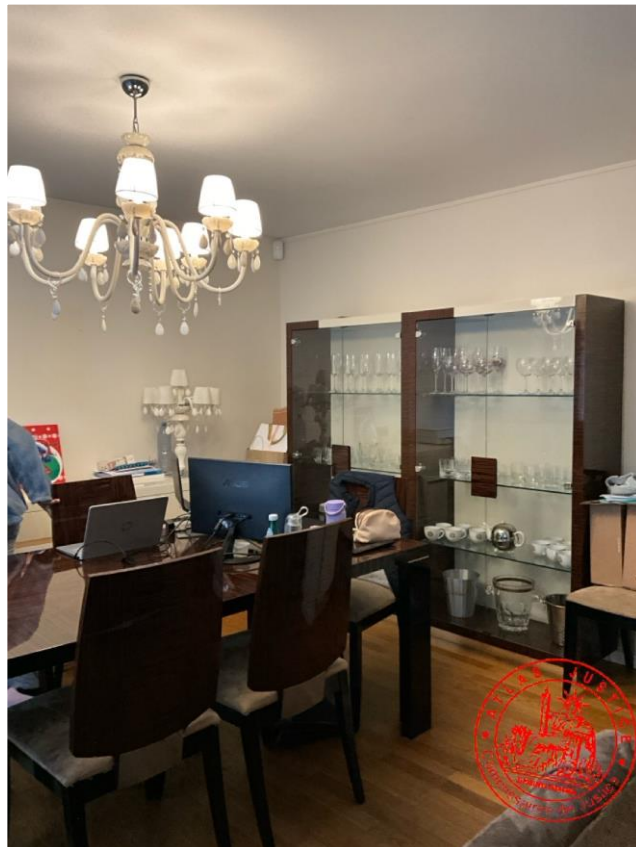
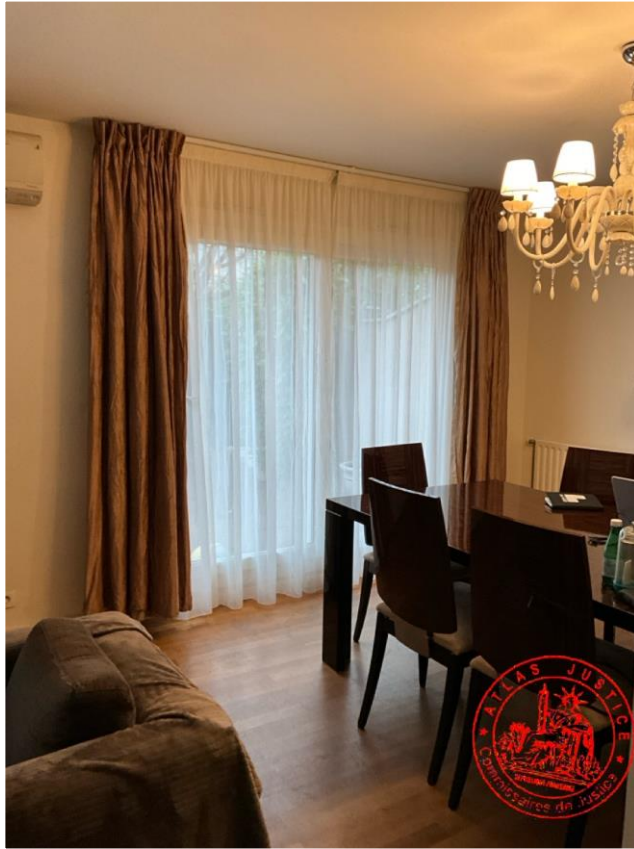
## SÉJOUR

L'**éclairage naturel** de la pièce est assuré par une fenêtre en état d'usage normal, de couleur blanche, ouverture battant double, châssis pvc, double vitrage, volet à double battants en bois. La pièce compte aussi une porte-fenêtre en état d'usage normal, de couleur blanche, ouverture coulissante, châssis pvc, double vitrage, volet roulant électrique en pvc. Volet roulant cassé

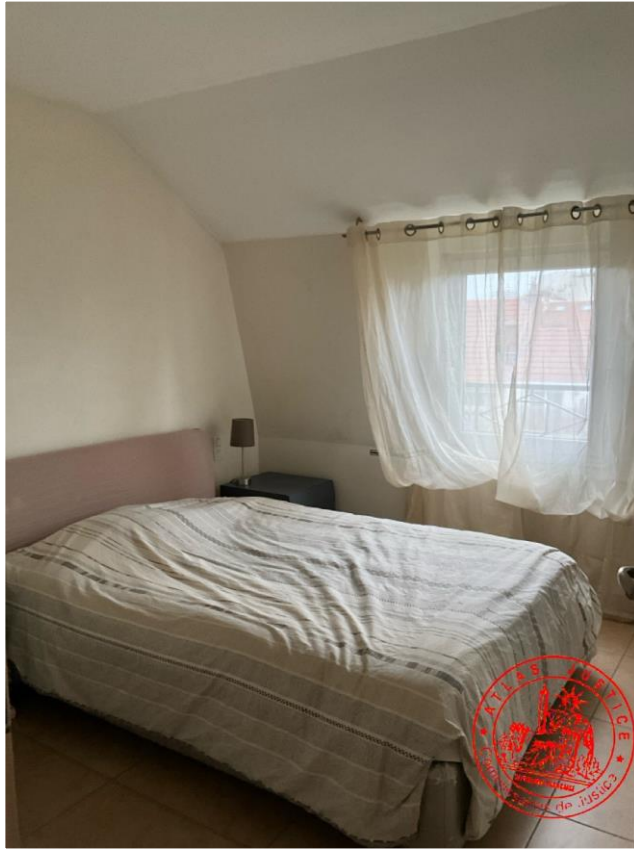
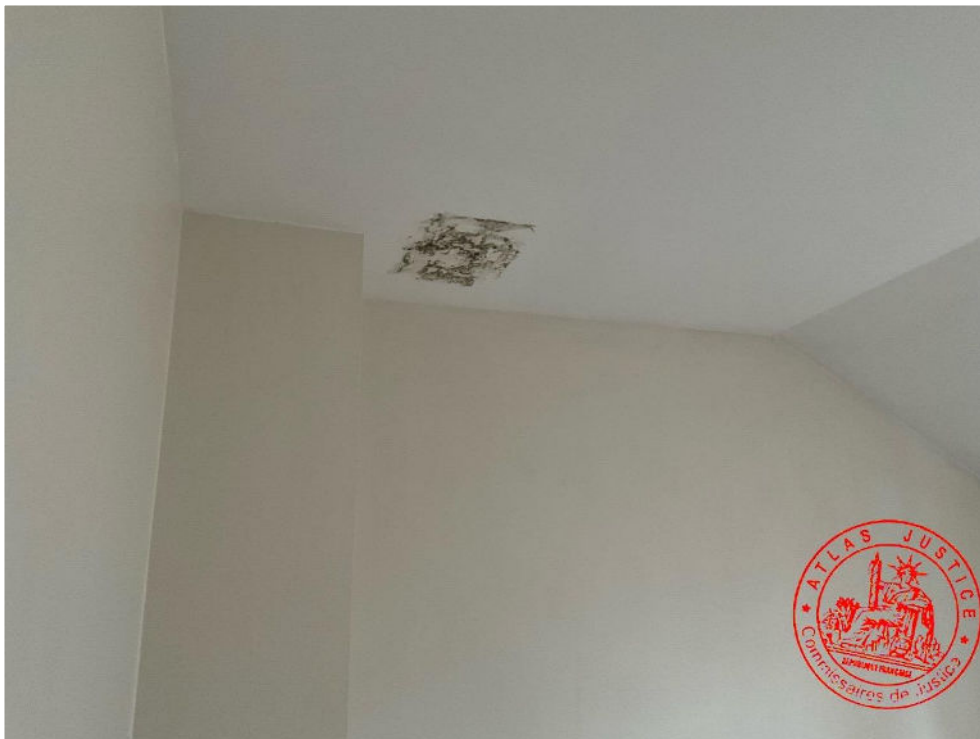
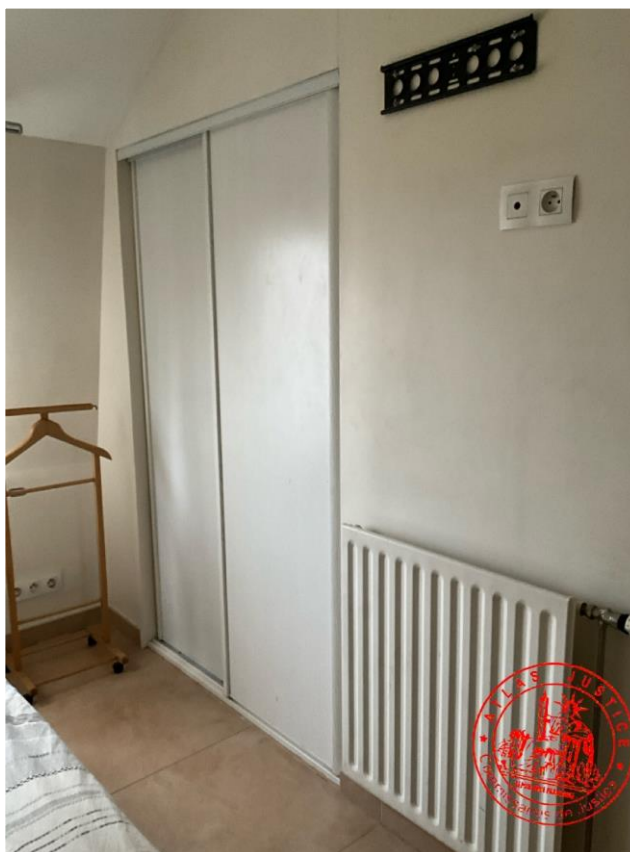
### CHAMBRE 1

Le **plafond** est recouvert de peinture en état d'usage normal, de couleur blanche. Infiltration en toiture

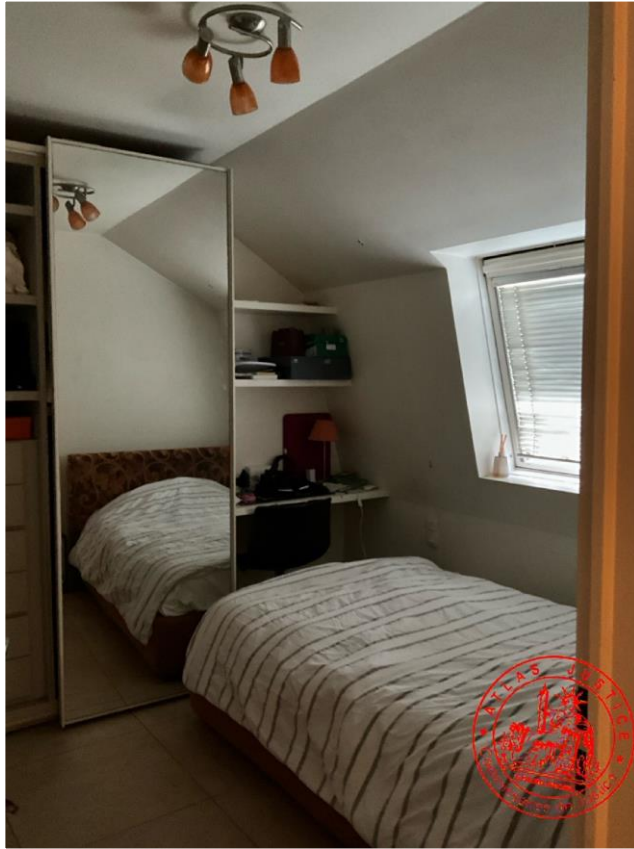
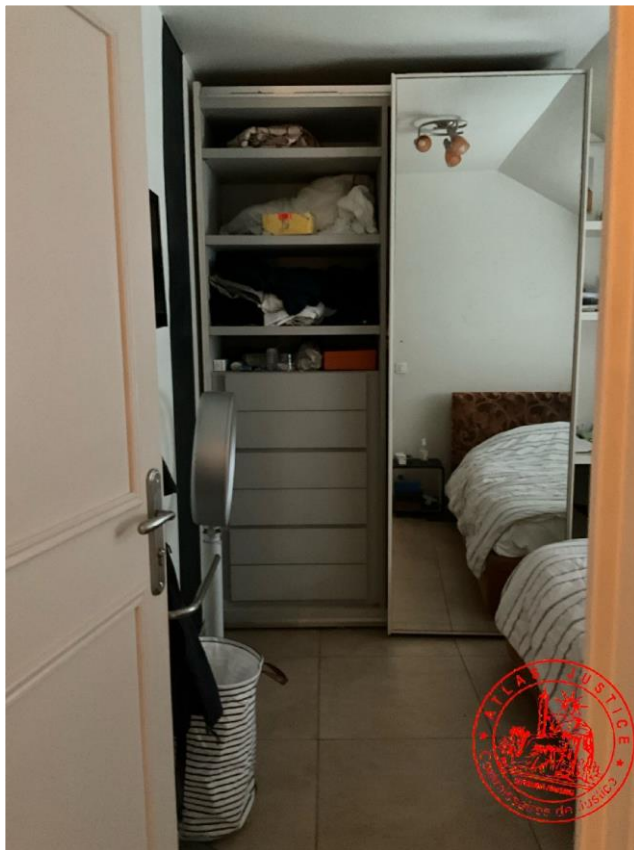
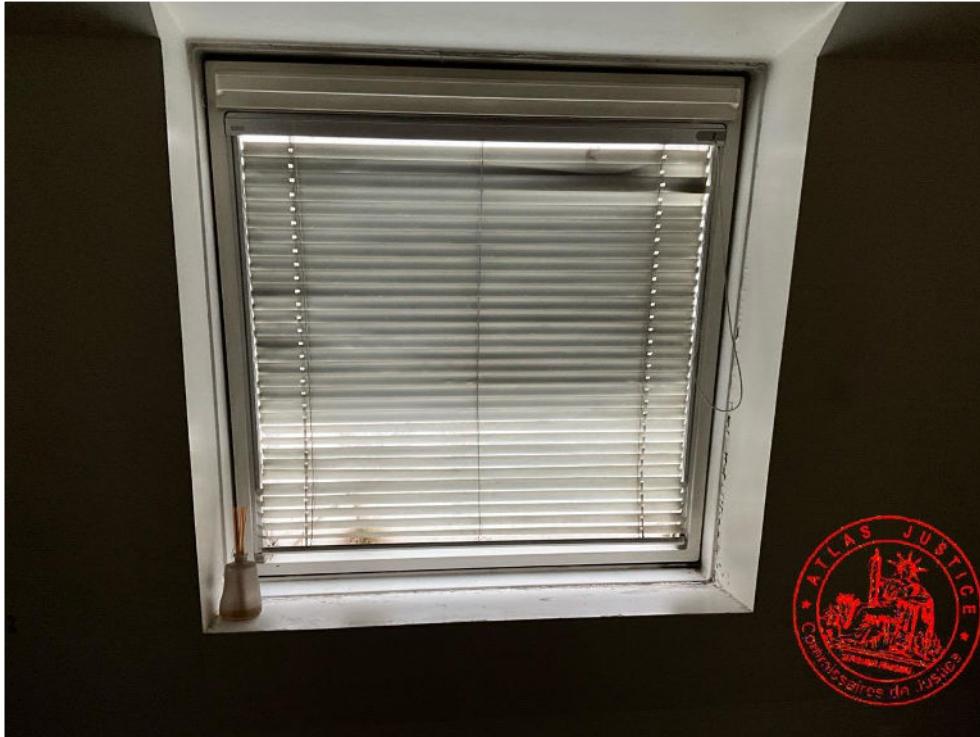
### **CHAMBRE 3**

L'**éclairage naturel** de la pièce est assuré par un châssis Vélux en mauvais état, ouverture battant simple, châssis pvc, double vitrage.

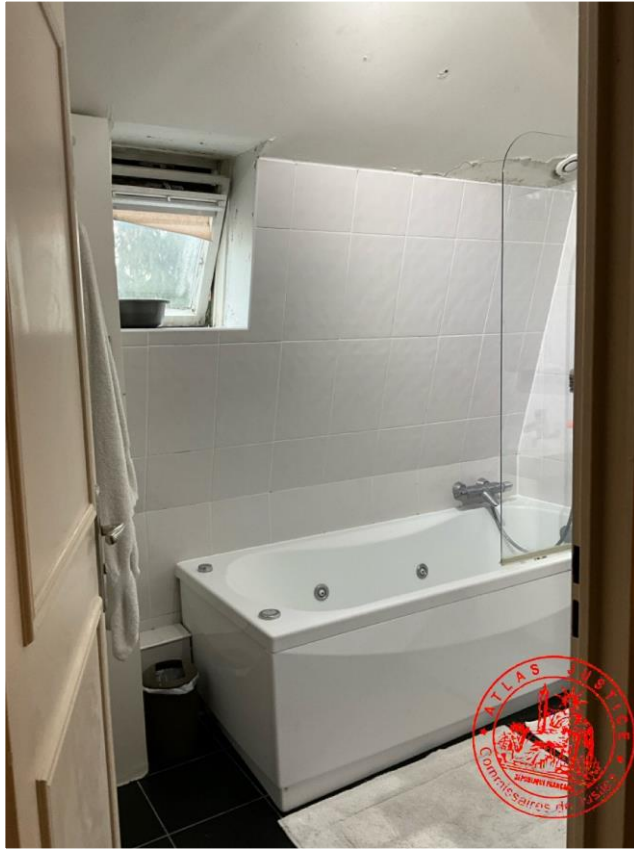
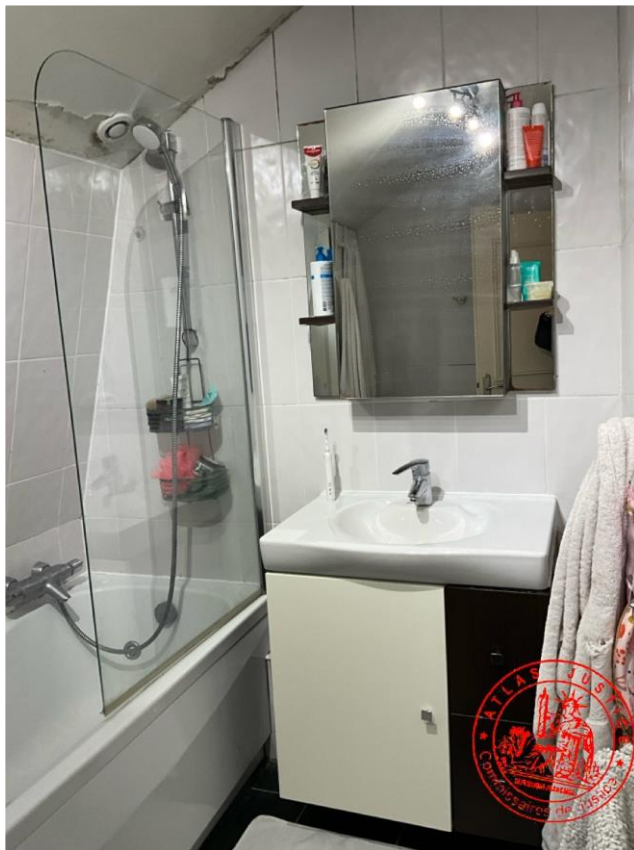
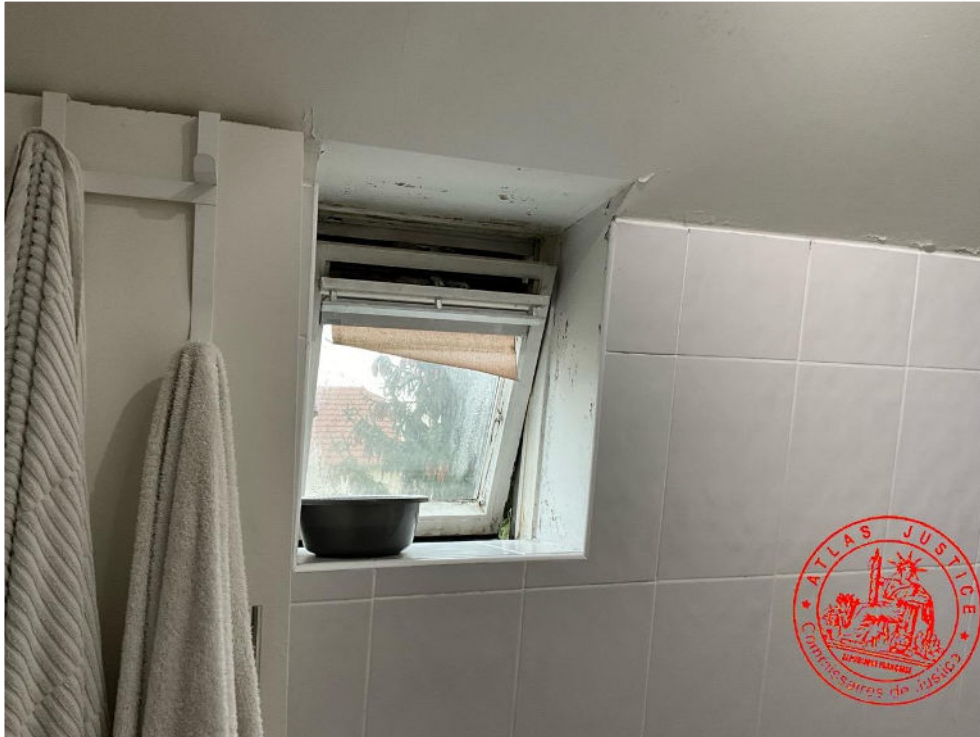
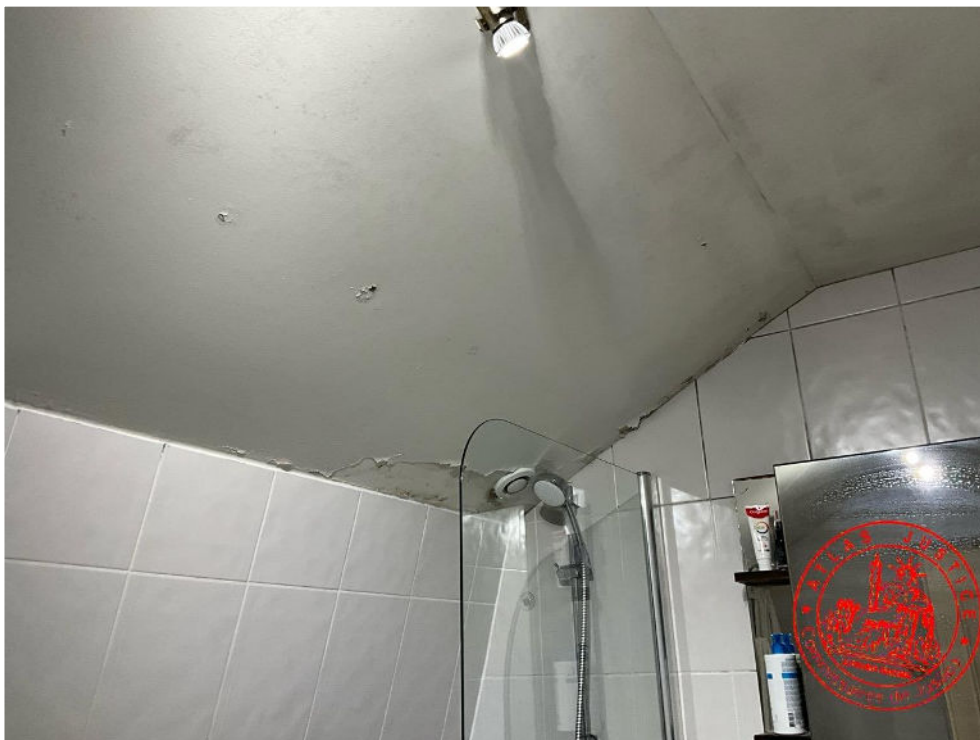
## **SALLE DE BAIN**

Le **plafond** est recouvert de peinture en mauvais état, de couleur blanche, plafonnier.

**L'éclairage naturel** de la pièce est assuré par un châssis Vélux en mauvais état.
