Dossier N° 20-12-01 15690

Dossier de Diagnostic Technique Vente

30 rue Berzelius

75017 PARIS 17EME ARRONDISSEMENT

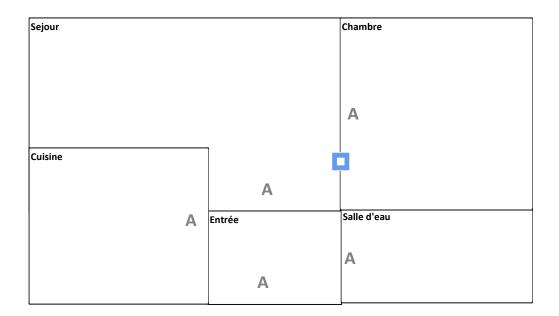
PLANCHE D	E REPER	AGE USUEL			Adresse de l'immeuble:	30 rue Berzelius 75017 PARIS 17EME
N° dossier:	20-12-01	15690				ARRONDISSEMENT
N° planche:	1/1	Version: 1	Туре:	Croquis		
Origine du pla	n: Cab	inet de diagnosti	С		Bâtiment – Niveau:	5ème étage Face droite

Document sans échelle remis à titre indicatif
