Dossier de Diagnostic Technique Vente

Adresse de l'immeuble 26 rue Marie Curie

93140 BONDY

Rapport de repérage des matériaux et produits contenant de l'amiante Listes A & B

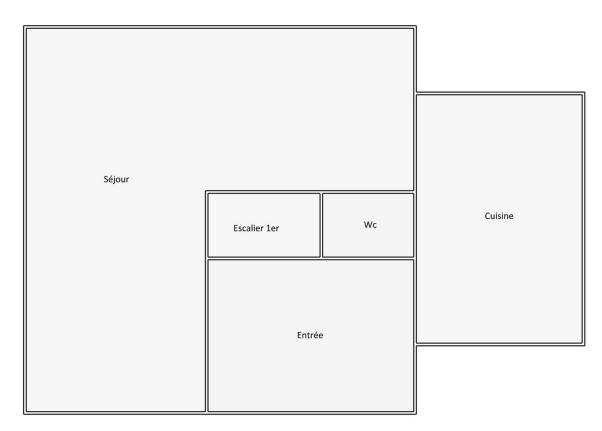
Planche 1/3 : Rez-de-chaussée

PLANCHE DE R	EPEF	AGE USUEL			Adresse de l'immeuble :	26 rue Marie Curie 93140 BONDY
N° dossier: 23	02-06	17524 #A				
N° planche: 1/3		Version: 1	Туре :	Croquis		
Origine du plan :	Cab	inet de diagnosti	С		Bâtiment – Niveau :	Rez-de-chaussée

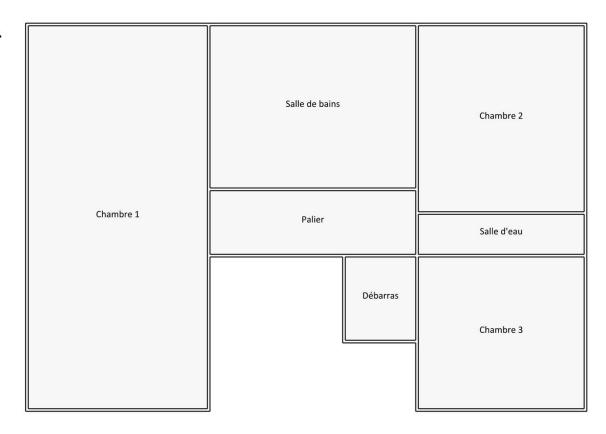
■ Planche 2/3 : 1er étage

PLANCHE D	E REPER	AGE USUEL			Adresse de l'immeuble :	26 rue Marie Curie 93140 BONDY
N° dossier :	23-02-06	17524 #A				
N° planche :	2/3	Version: 1	Туре :	Croquis		
Origine du pla	n: Cab	inet de diagnosti	С		Bâtiment – Niveau :	1er étage

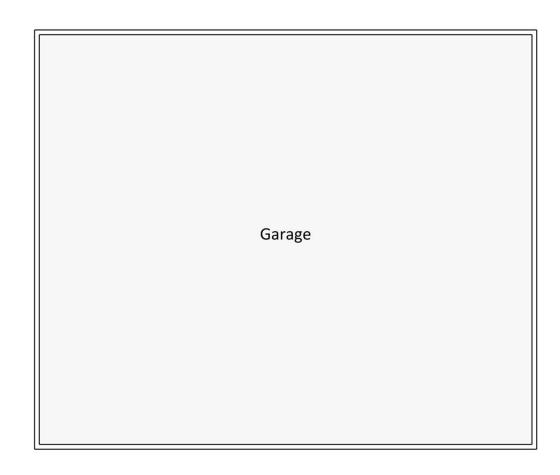
■ Planche 3/3 : Extérieur

PLANCHE D	E REPER	AGE USUEL			Adresse de l'immeuble :	26 rue Marie Curie 93140 BONDY
N° dossier :	23-02-06	17524 #A				
N° planche :	3/3	Version: 1	Туре :	Croquis		
Origine du pla	n: Cab	inet de diagnostic	:		Bâtiment – Niveau :	Extérieur

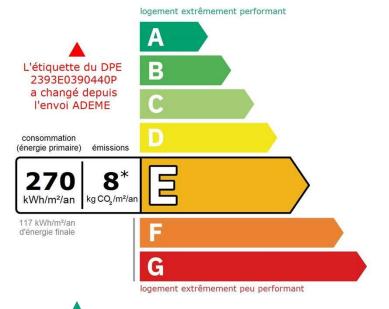
Performance énergétique et climatique

Le niveau de consommation énergétique dépend de l'isolation du logement et de la performance des équipements. Pour l'améliorer, voir pages 4 à 6
