PROCES - VERBAL DE CONSTAT DESCRIPTIF

**L'AN DEUX MILLE VINGT ET UN
ET LES VINGT SIX MARS ET PREMIER AVRIL**

Que le syndicat des copropriétaires requérant a engagé une procédure de saisie immobilière à l'encontre de Madame BECKER, décédée, donc à l'encontre de la Direction Nationale d'intervention domaniale, et ce en vertu d'un jugement rendu par le Tribunal Judiciaire de PARIS en date du 13 Novembre 2020, sur le bien immobilier situés à PARIS (75019), 24 Rue d'Hautpoul, au 5^{ème} étage, porte gauche en arrivant par l'escalier A de la copropriété.

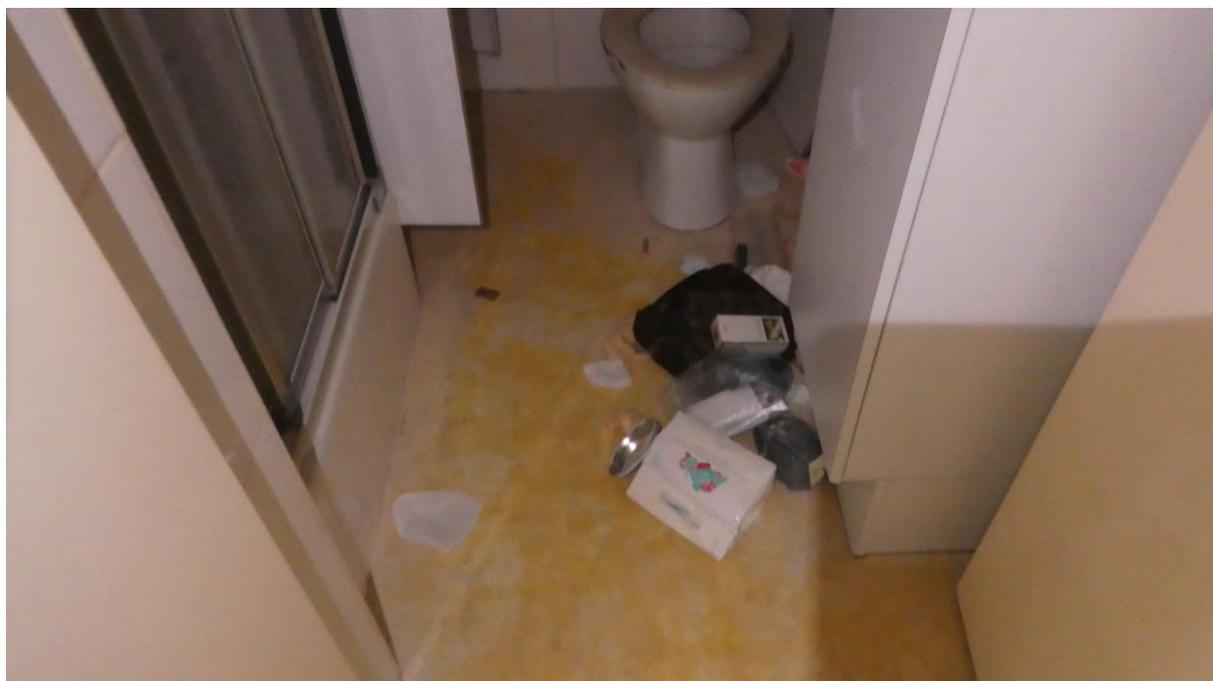
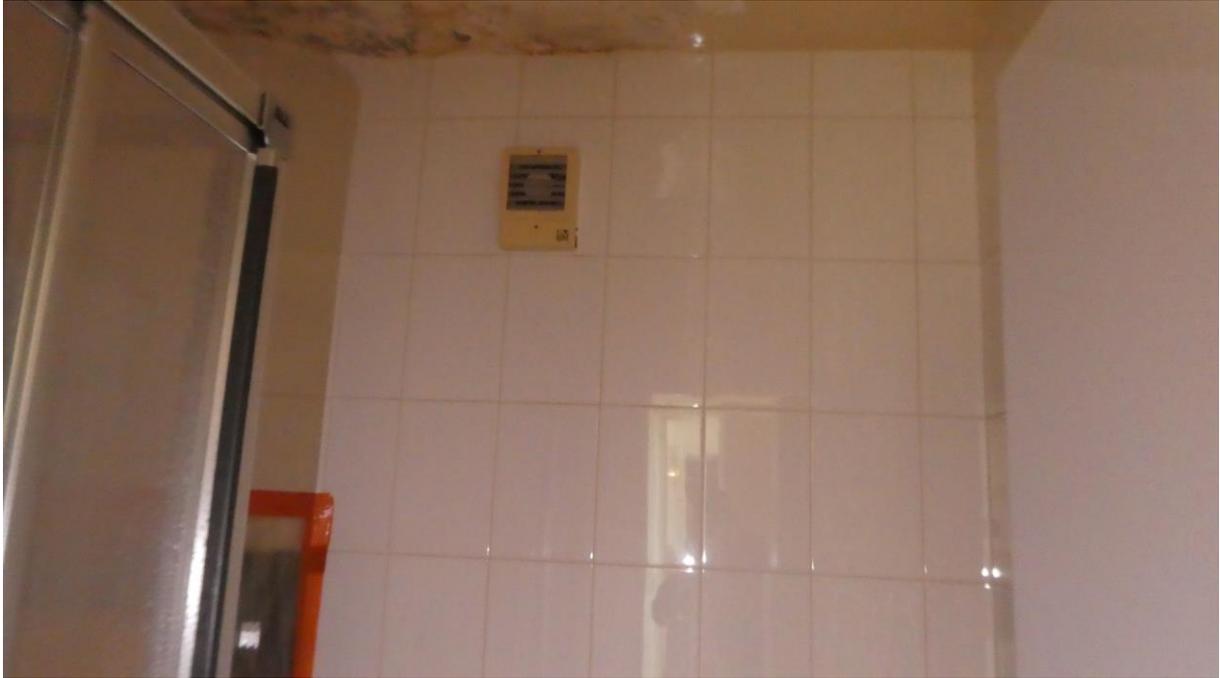
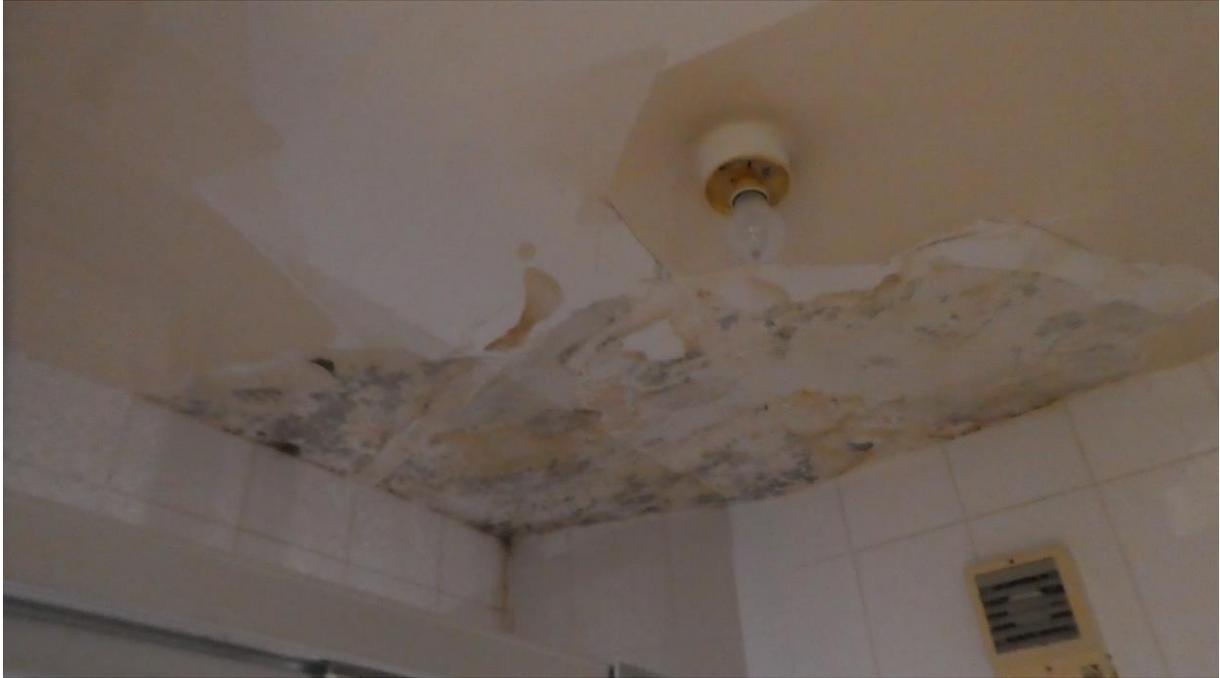
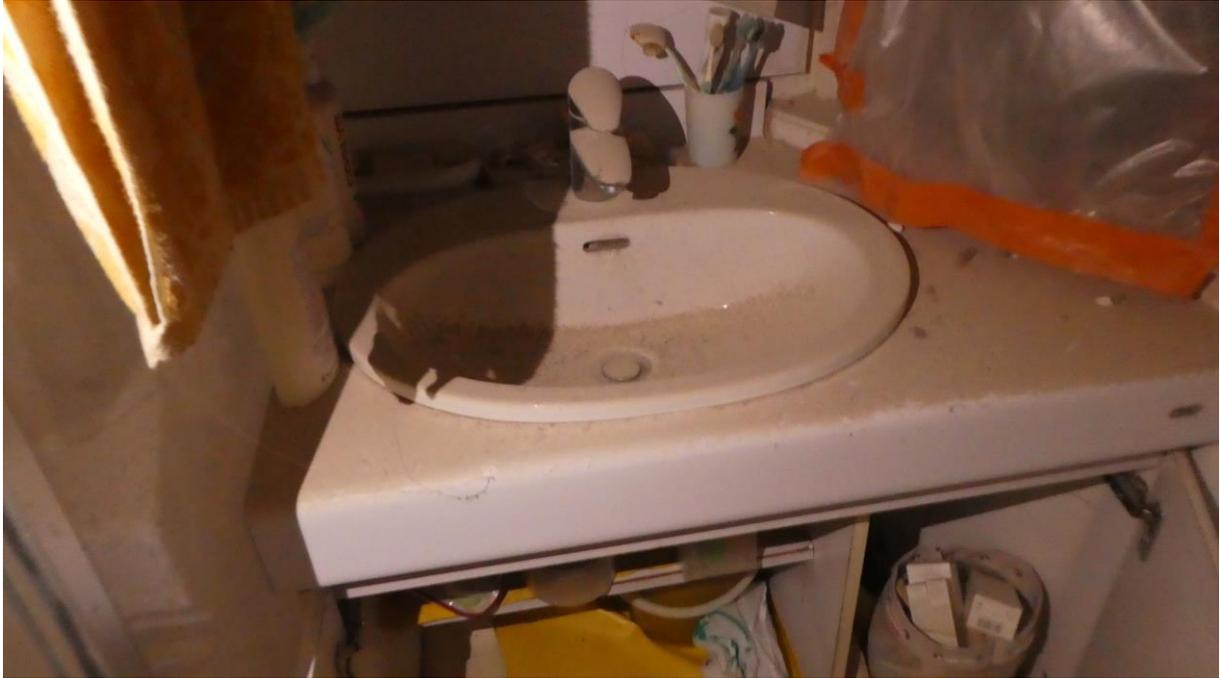
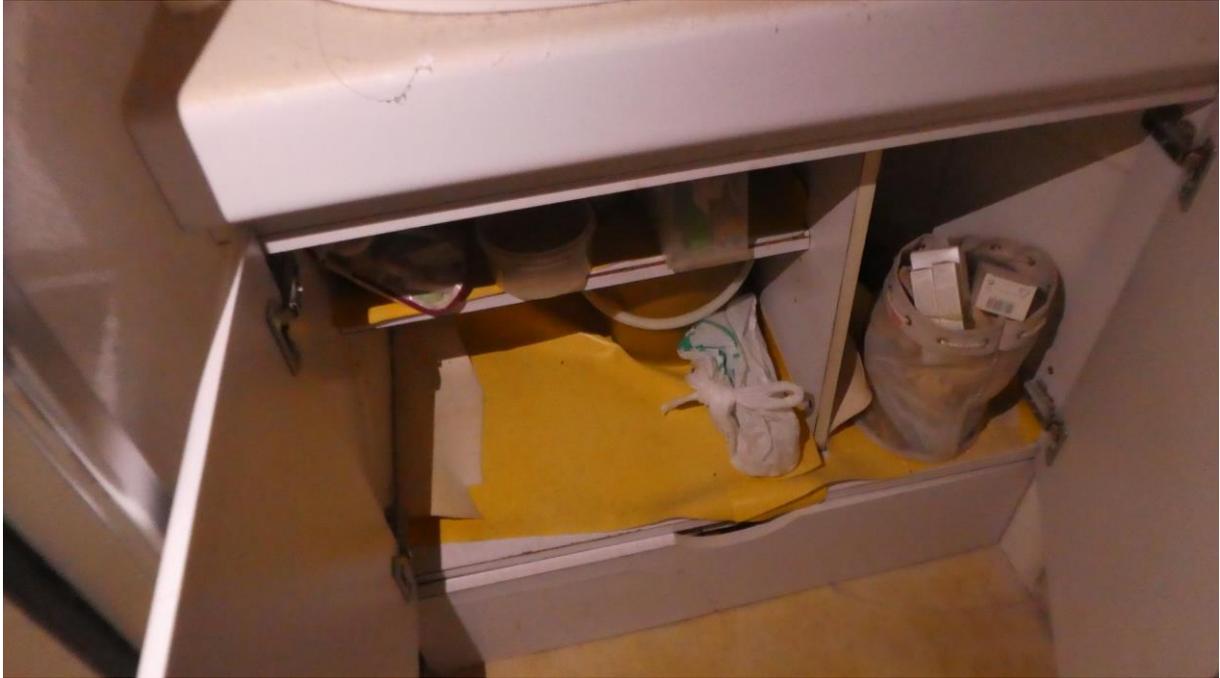
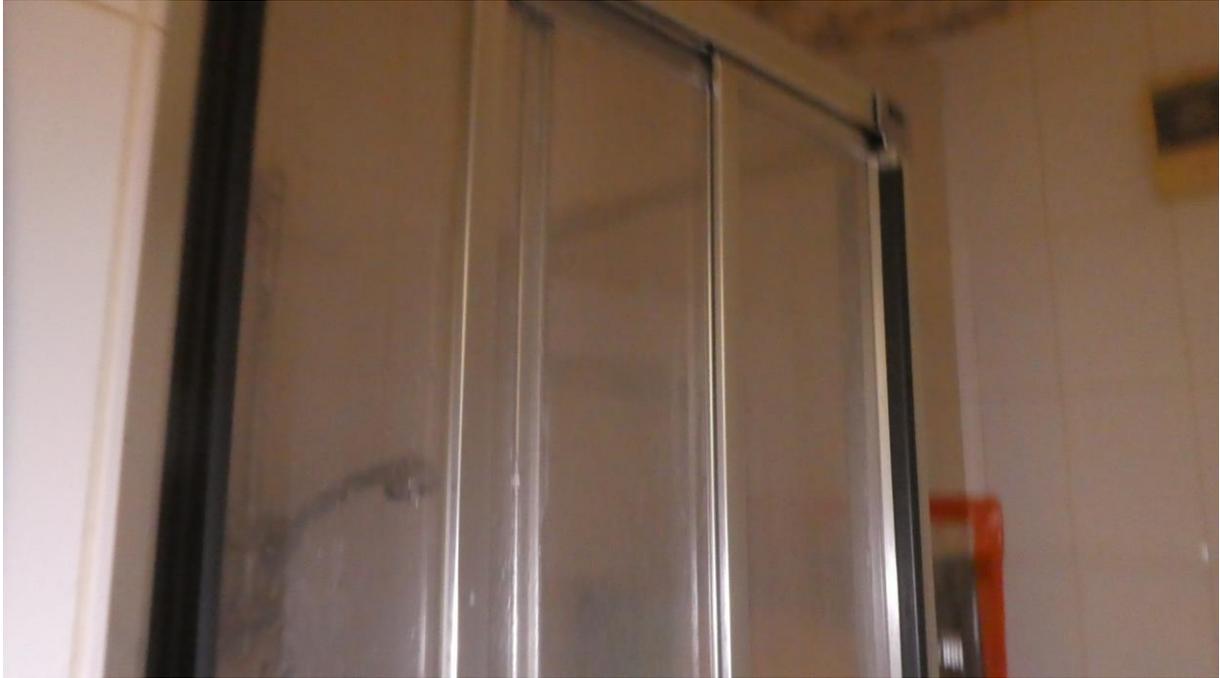
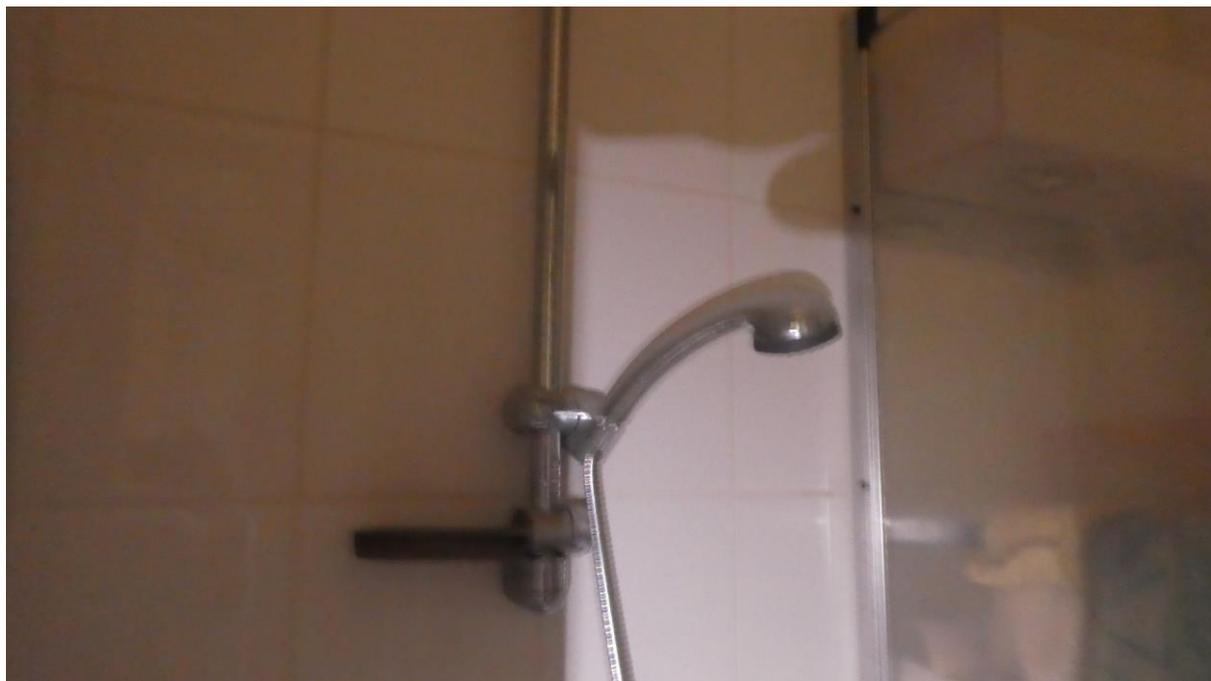
Salle d'eau avec WC :

Je note la présence de traces de moisissures et d'un dégât des eaux sur le plafond.

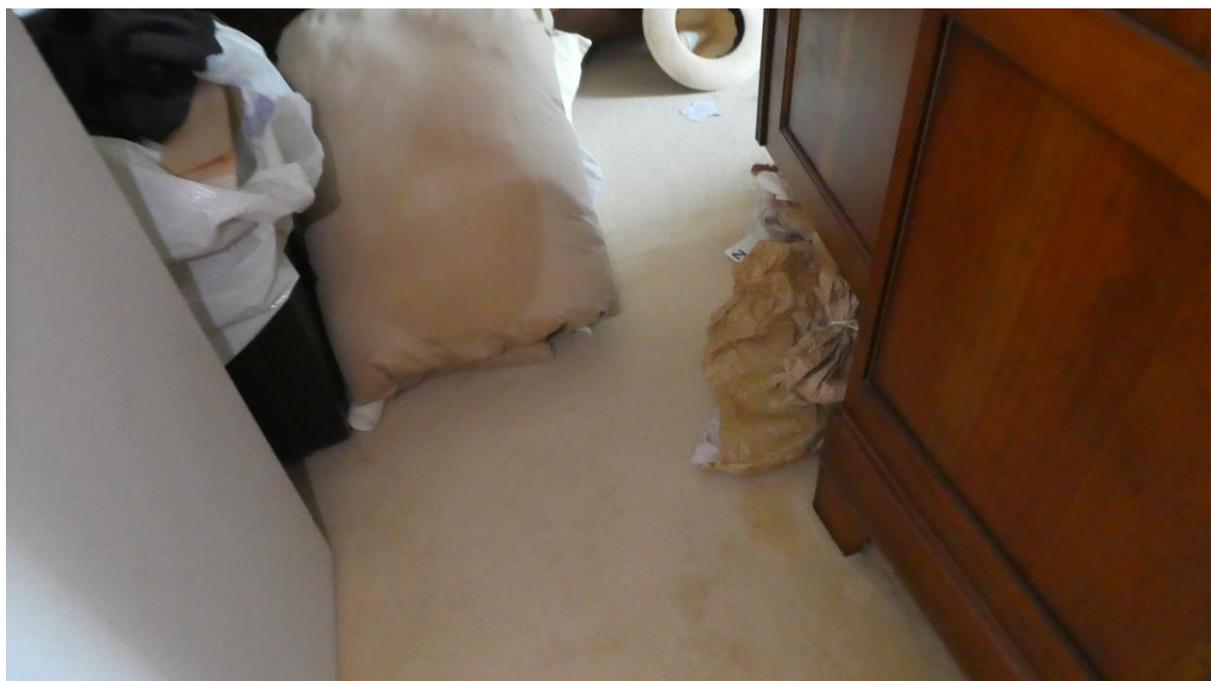
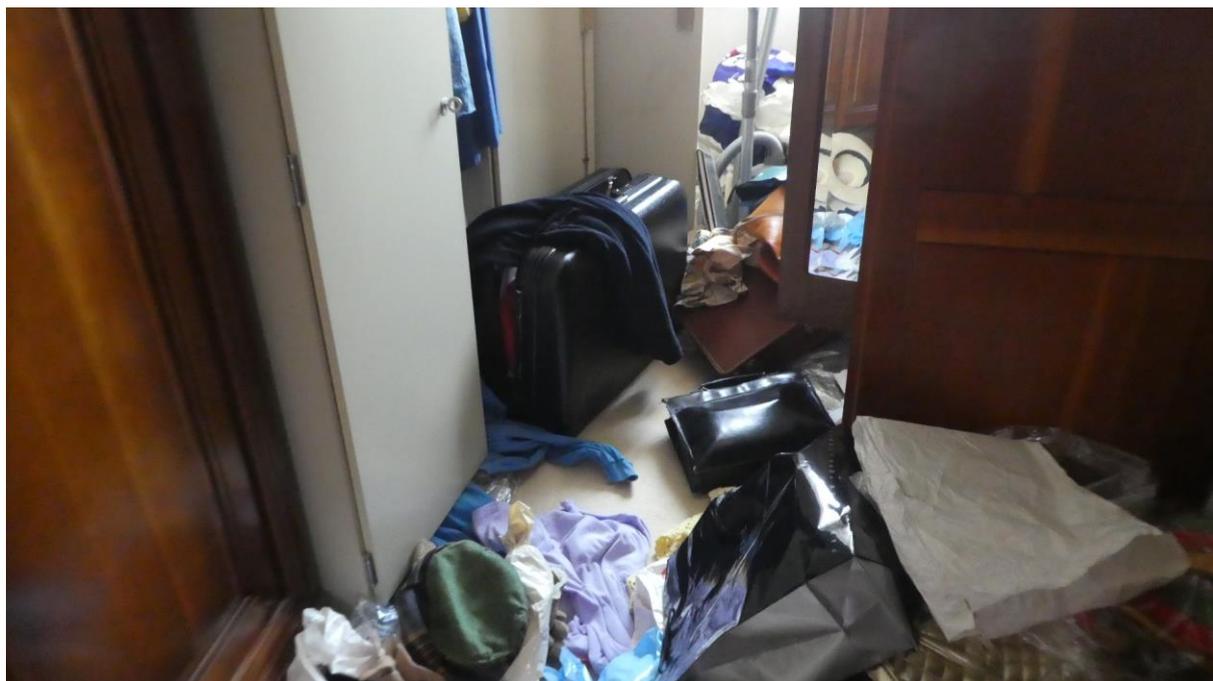
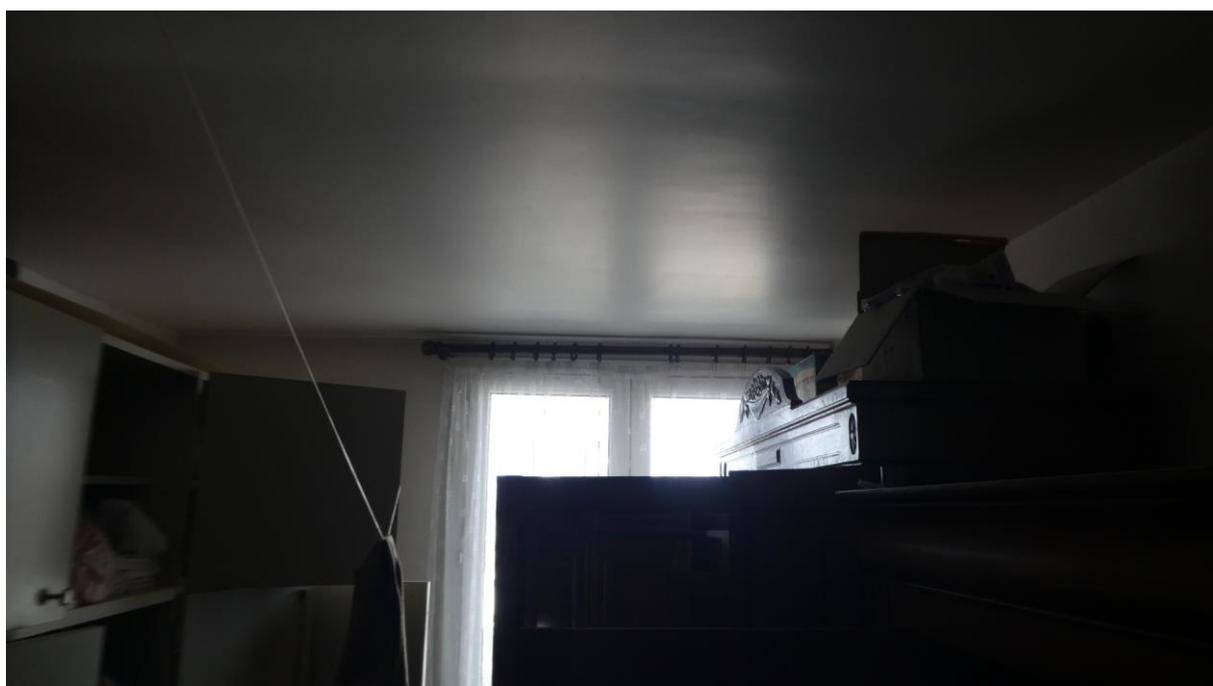
3^{ème} Chambre : Située sur la droite.

Le sol est recouvert d'une moquette.

Les murs et le plafond sont recouverts d'une peinture sur enduit.

Cette pièce est éclairée par une fenêtre à deux battants, menuiseries en PVC, double vitrage.

La menuiserie en bois de la porte ouvrant sur la pièce principale est recouverte d'une peinture, en état.
