PROCES - VERBAL DE CONSTAT DESCRIPTIF

**L'AN DEUX MILLE VINGT
ET LE PREMIER DECEMBRE**

Je me suis transporté ce jour, **PREMIER DECEMBRE DEUX MILLE VINGT**, à PARIS (75017), 30 Rue Berzelius, lot n°32, bâtiment A, au 5^{ème} étage droite, au fond à gauche, où étant et accompagnée de Monsieur Jérôme PIENS, chargé de réaliser les diagnostics, j'ai procédé aux constatations suivantes :

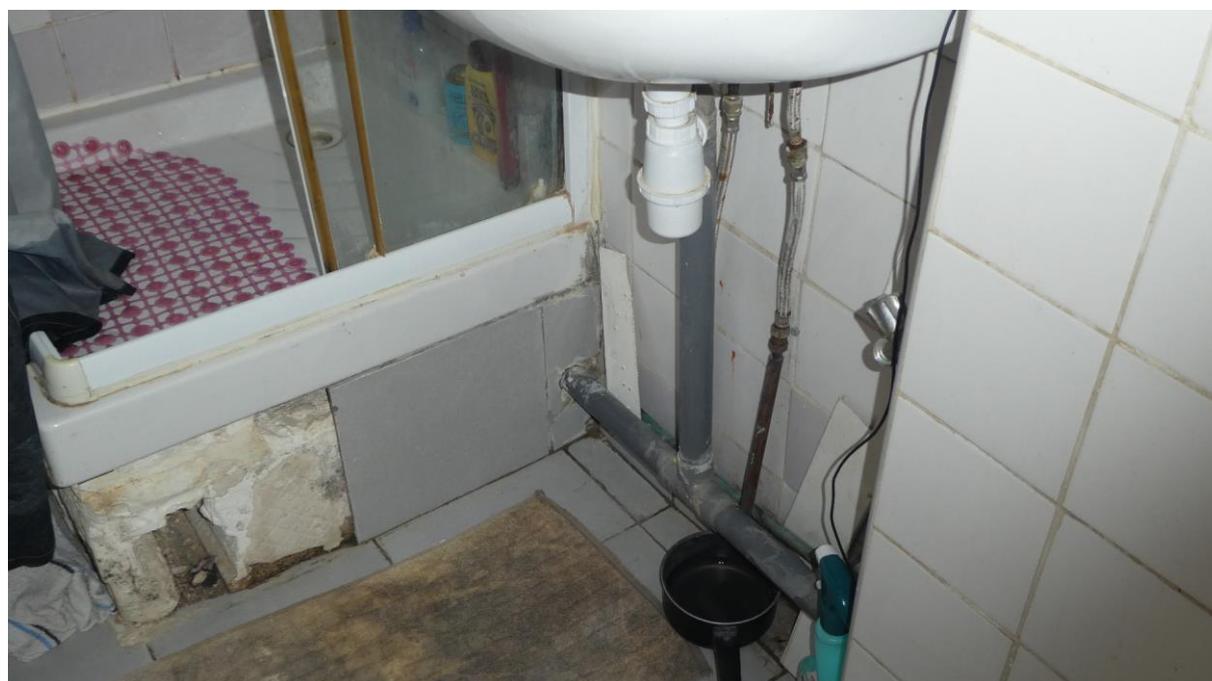
Je constate que la peinture présente des traces d'humidité à hauteur de la ventilation.

Je constate que le carrelage est pioché au-dessus du réservoir de chasse d'eau.

En partie inférieure, je constate qu'une partie du carrelage a été déposée.

Je note la présence d'un lavabo, alimenté par un robinet, lequel est fuyard.

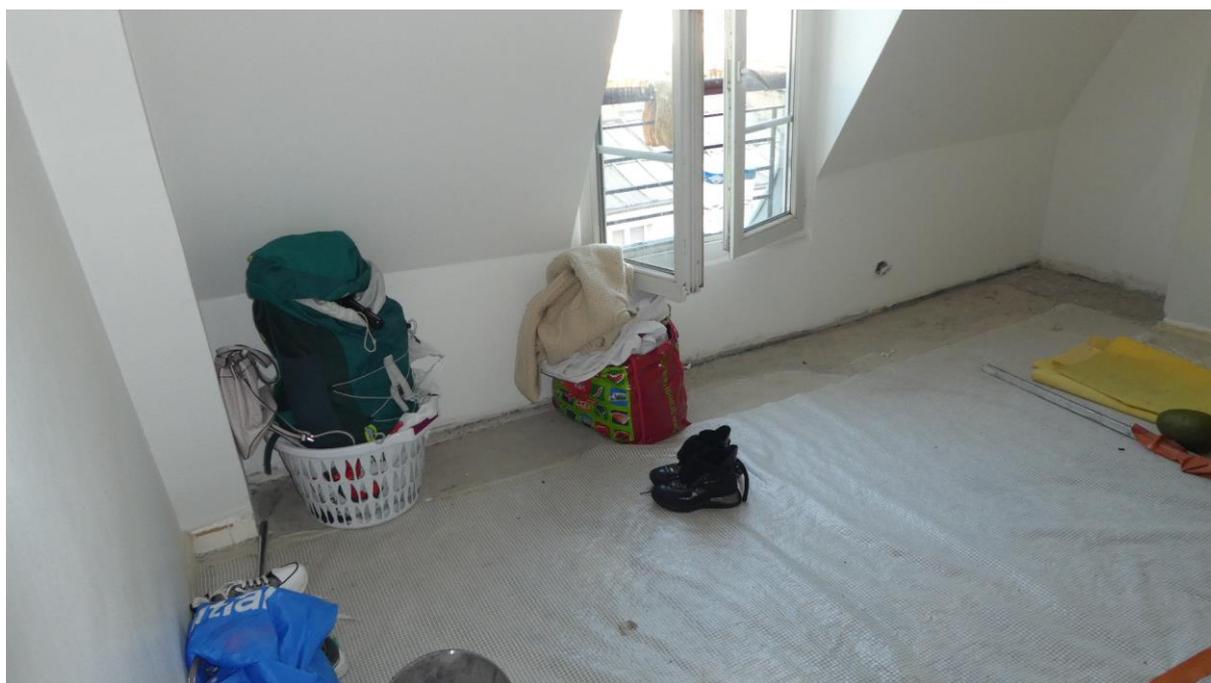
Je constate que cette pièce est en travaux.

Sur le mur de droite, il existe des raccords d'enduit avec des fissures.

En partie haute, il existe un important éclat et des fissures qui se prolongent sur le plafond.

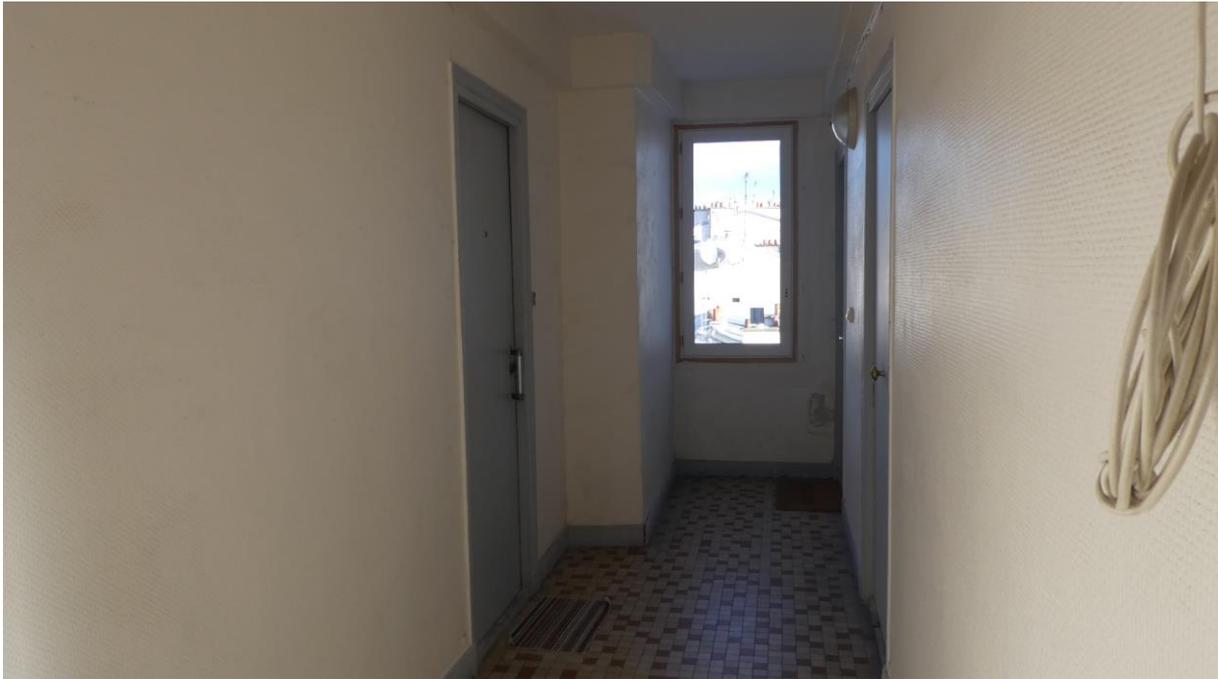
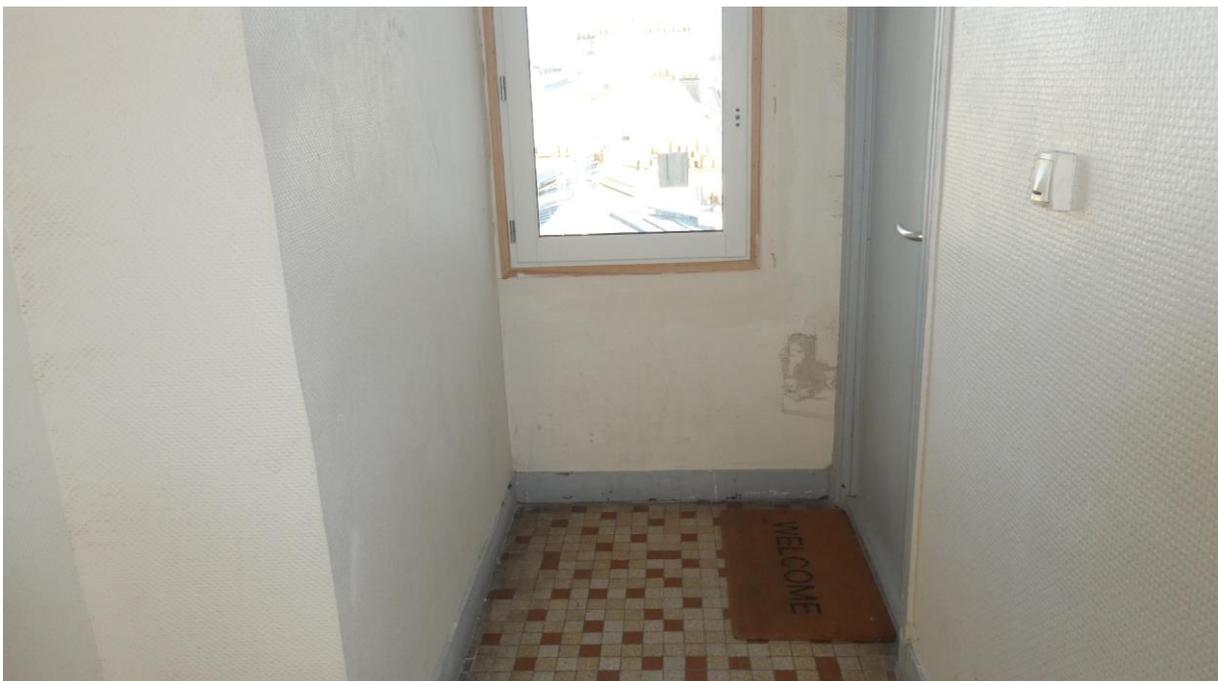
Je constate que la goulotte contenant les câbles électriques est partiellement déposée.

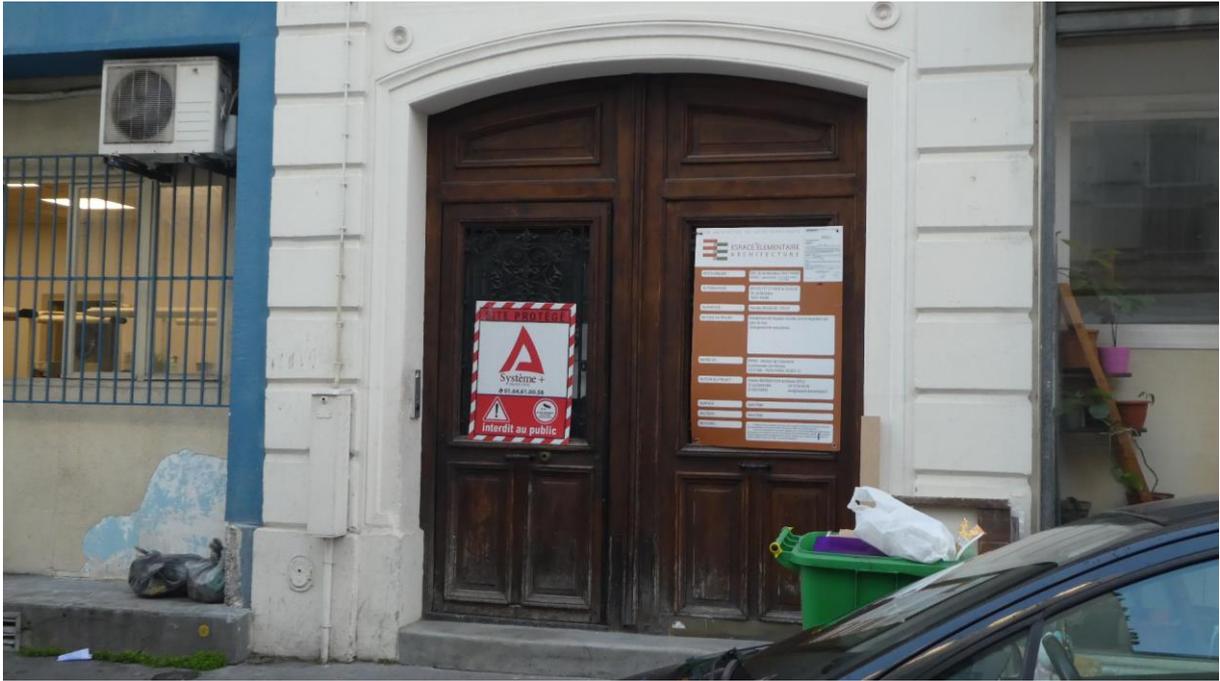
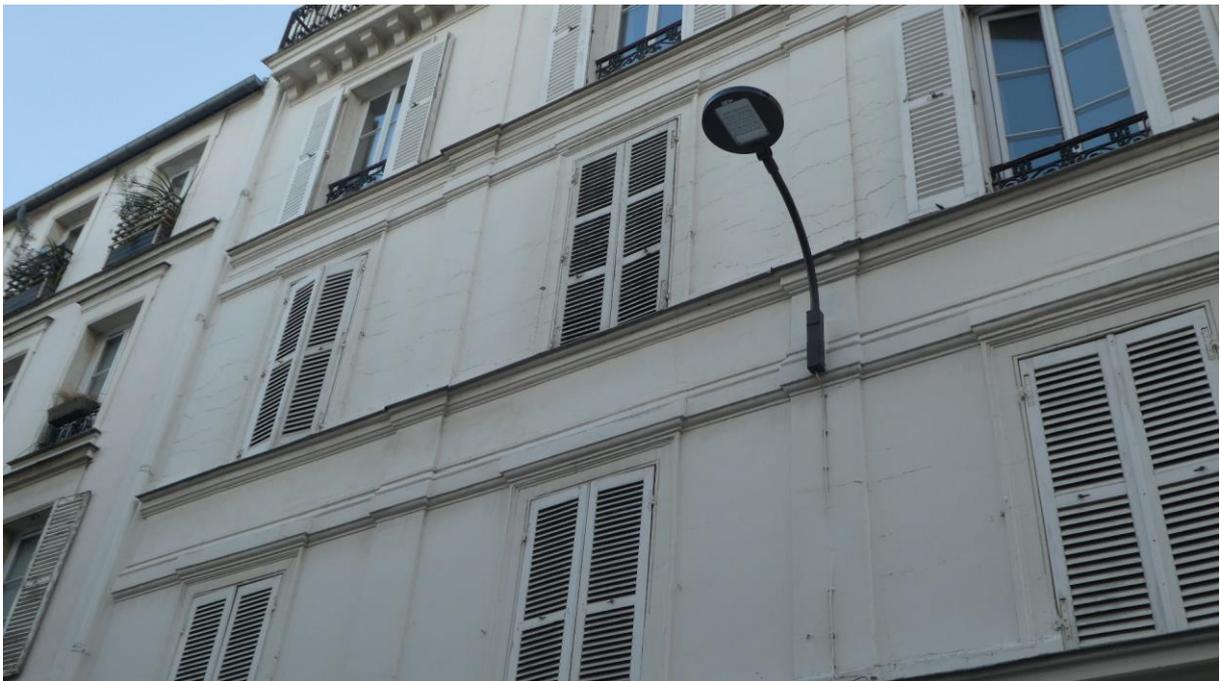
La façade à ce jour est d'aspect ancien, comportant des fissures à divers niveaux.
