### PROCES-VERBAL DE CONSTAT DESCRIPTIF

**SYNDICAT DES COPROPRIETAIRES de l'immeuble sis 62 Rue Pierre Demours à PARIS (75017), agissant poursuites et diligences de son syndic, le Cabinet ORALIA PIERRE ET GESTION, domicilié 54 Rue Daguerre à PARIS (75014),**

Je me suis transporté ce jour, **TROIS MARS DEUX MILLE VINGT TROIS** à PARIS (75017), 62 Rue Pierre Demours,, où là étant, j'ai procédé aux constatations suivantes :

03 et 15.03.2023 SDC 62 Rue Pierre Demours – PARIS 17<sup>ème</sup> c/Mme ATTA – 62 Rue Pierre Demours – PARIS 17<sup>ème</sup>

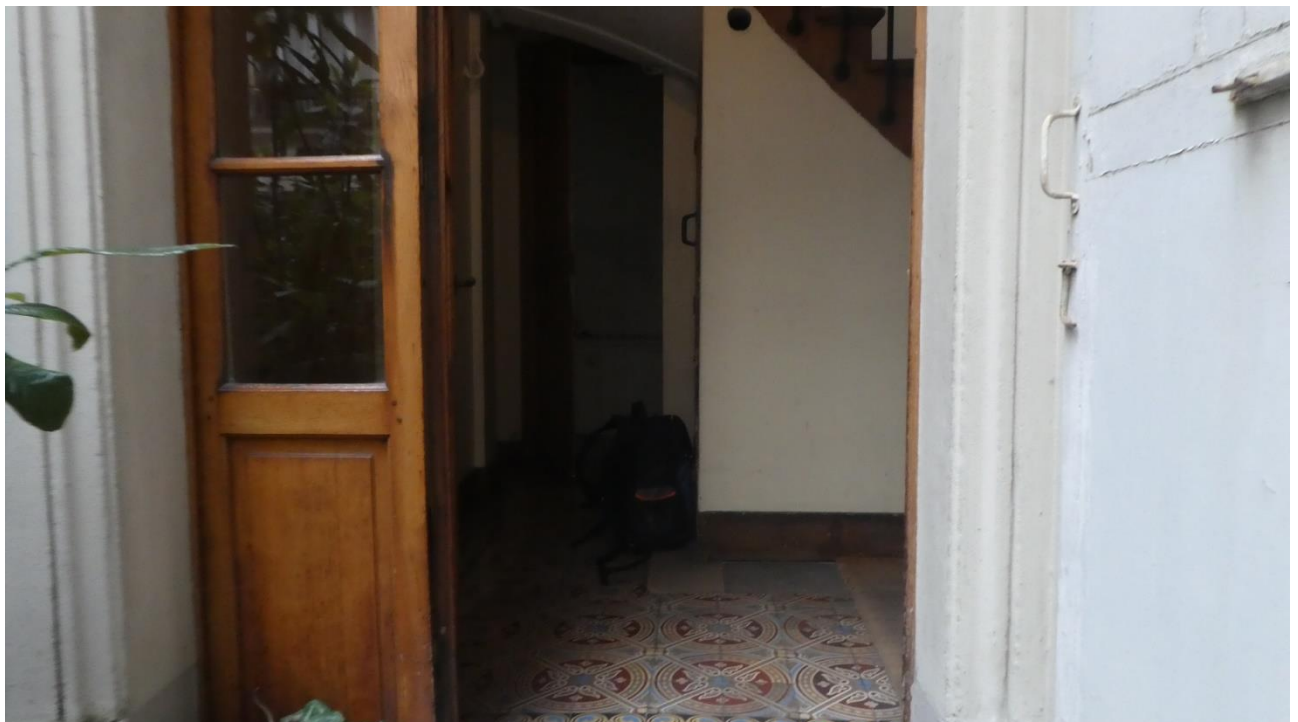
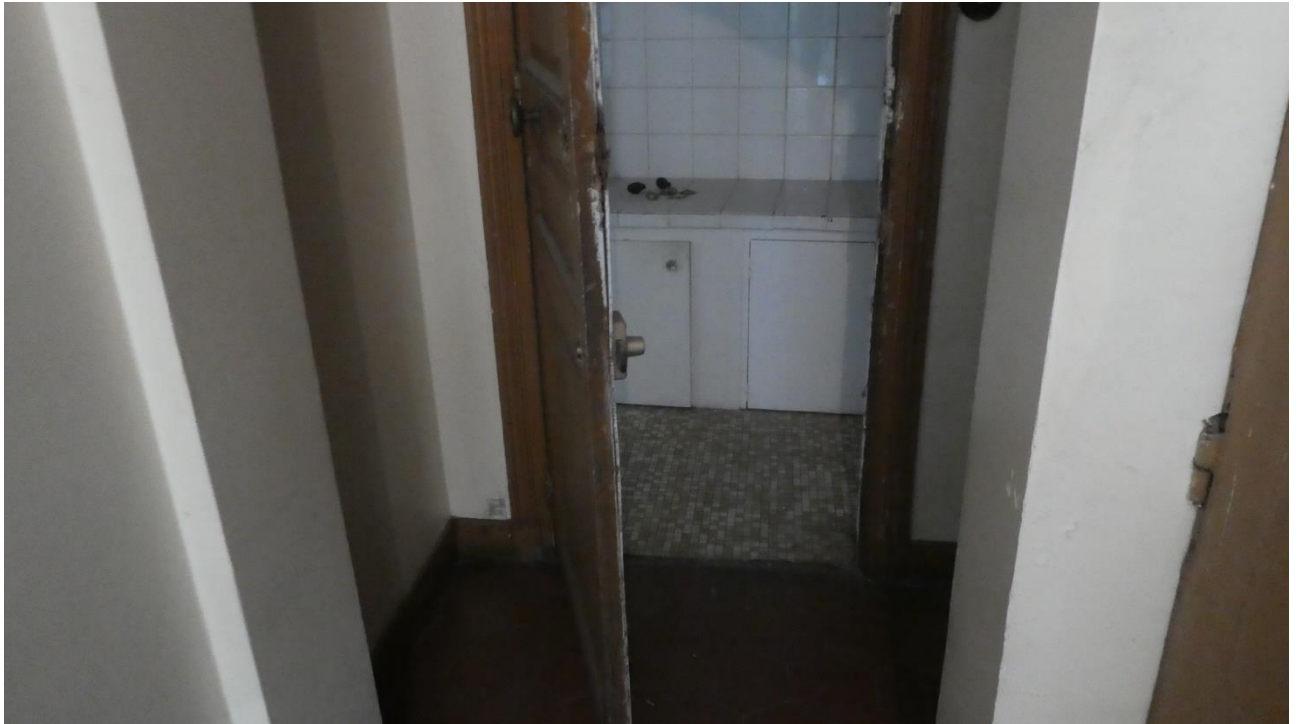
Il existe deux portes ouvrant sur cet appartement, à savoir ; une porte à gauche qui est condamnée et donne sur le placard dans la pièce principale, ainsi qu'une porte en face qui donne sur l'entrée actuelle.

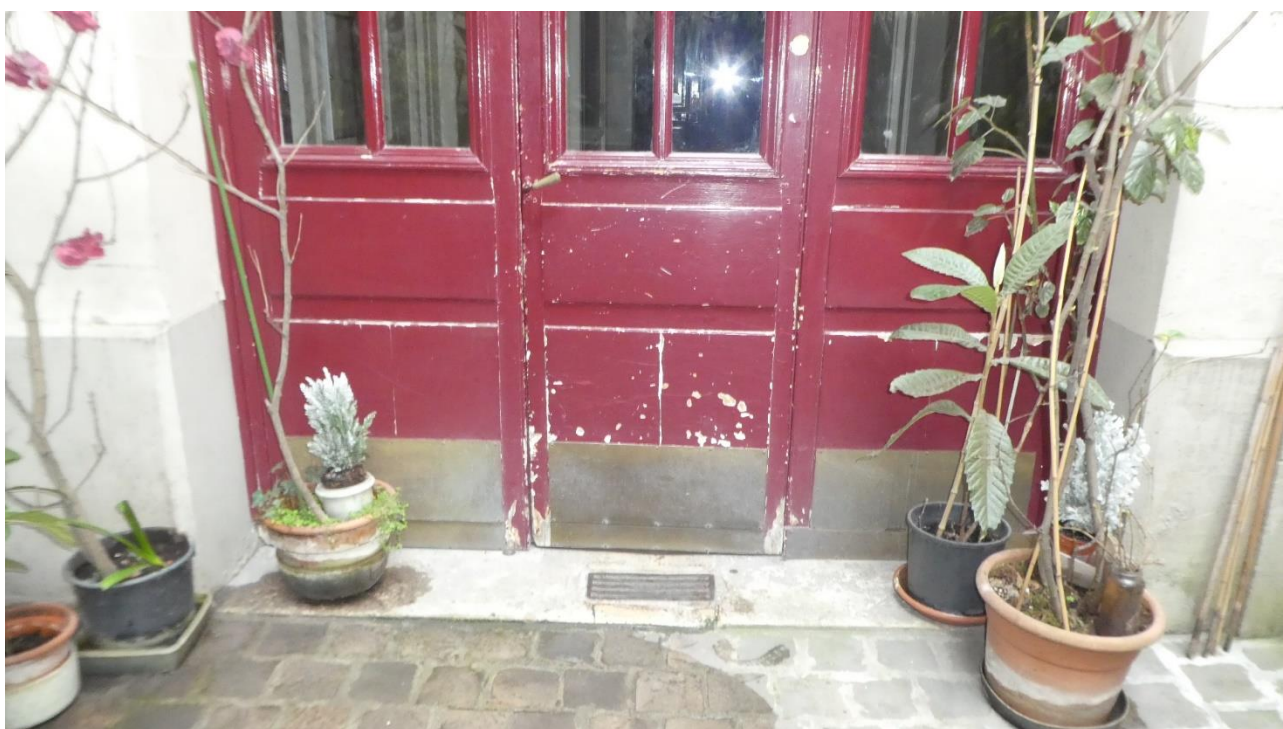
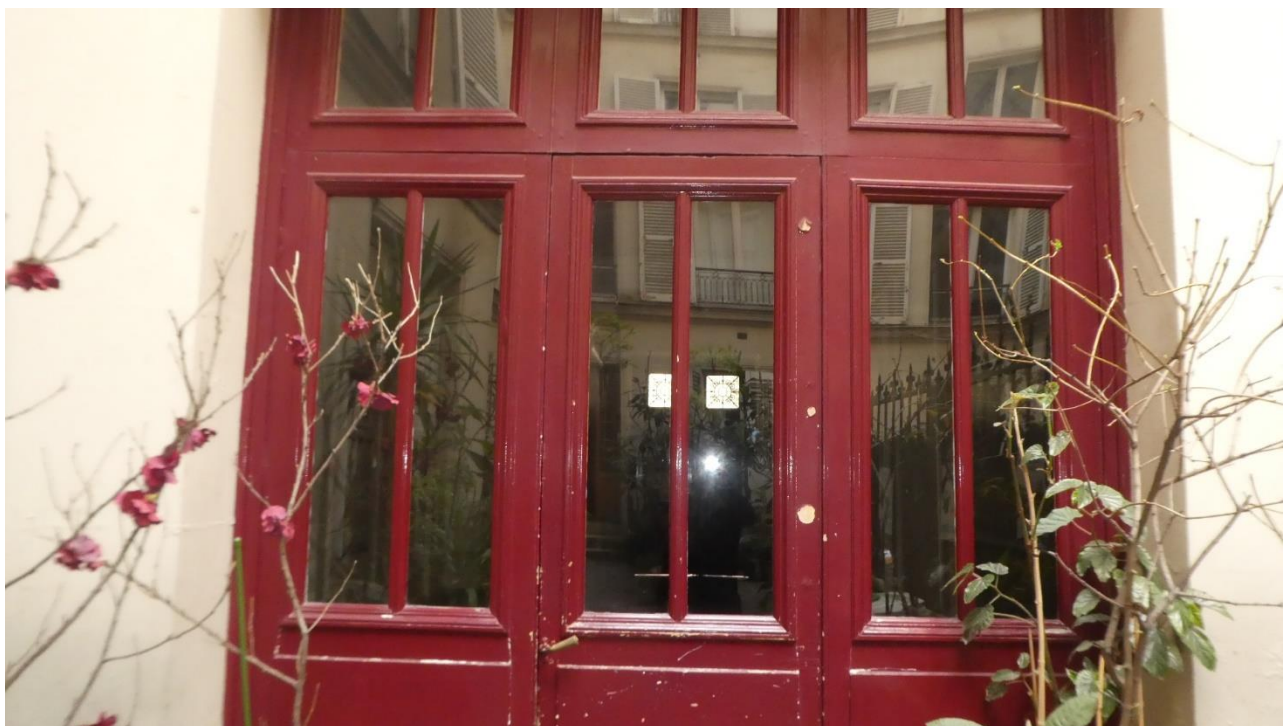
Dans la cour, il existe une grande porte en bois, munie d'un vitrage, donnant sur le sas d'entrée qui permet d'accéder au bâtiment rue.

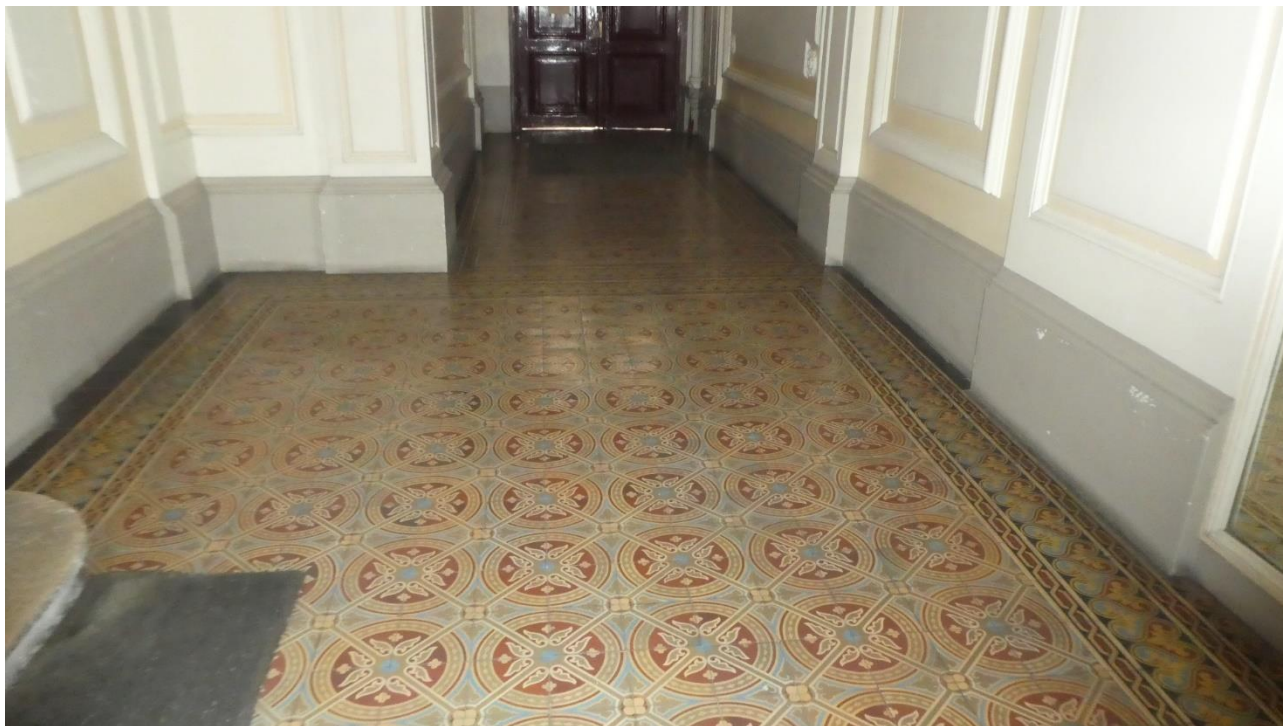
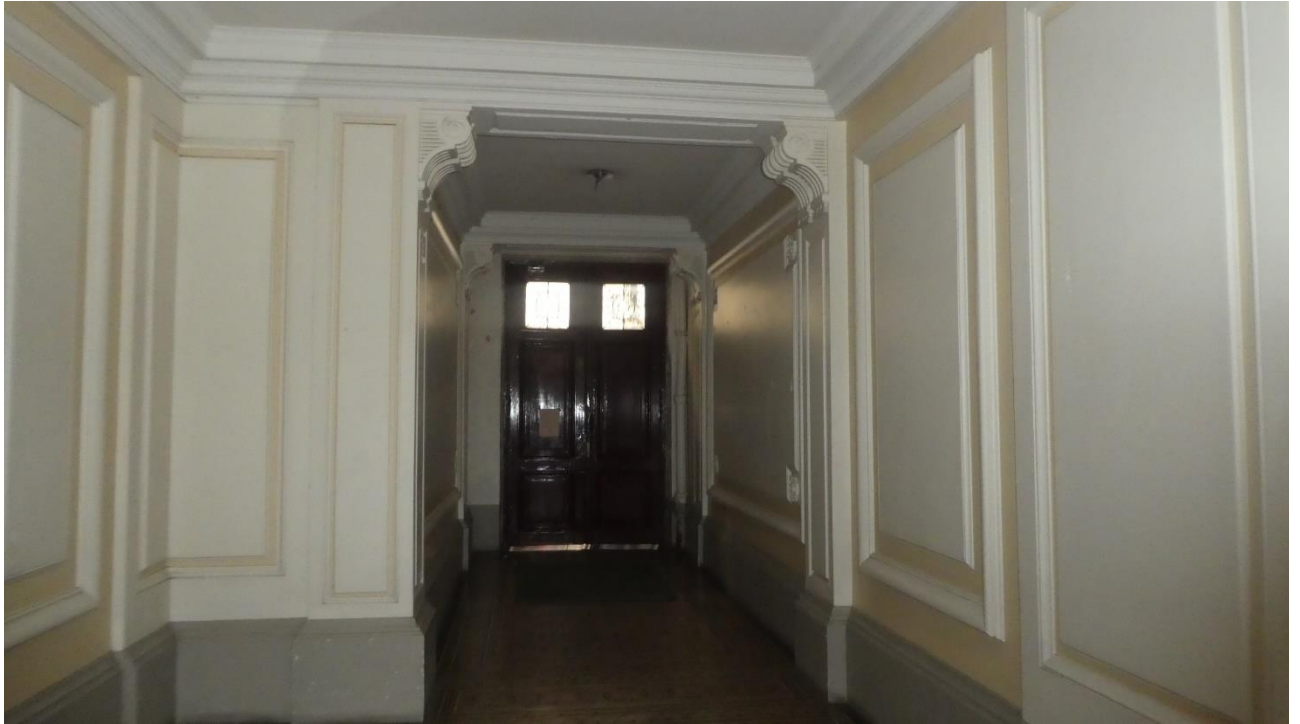
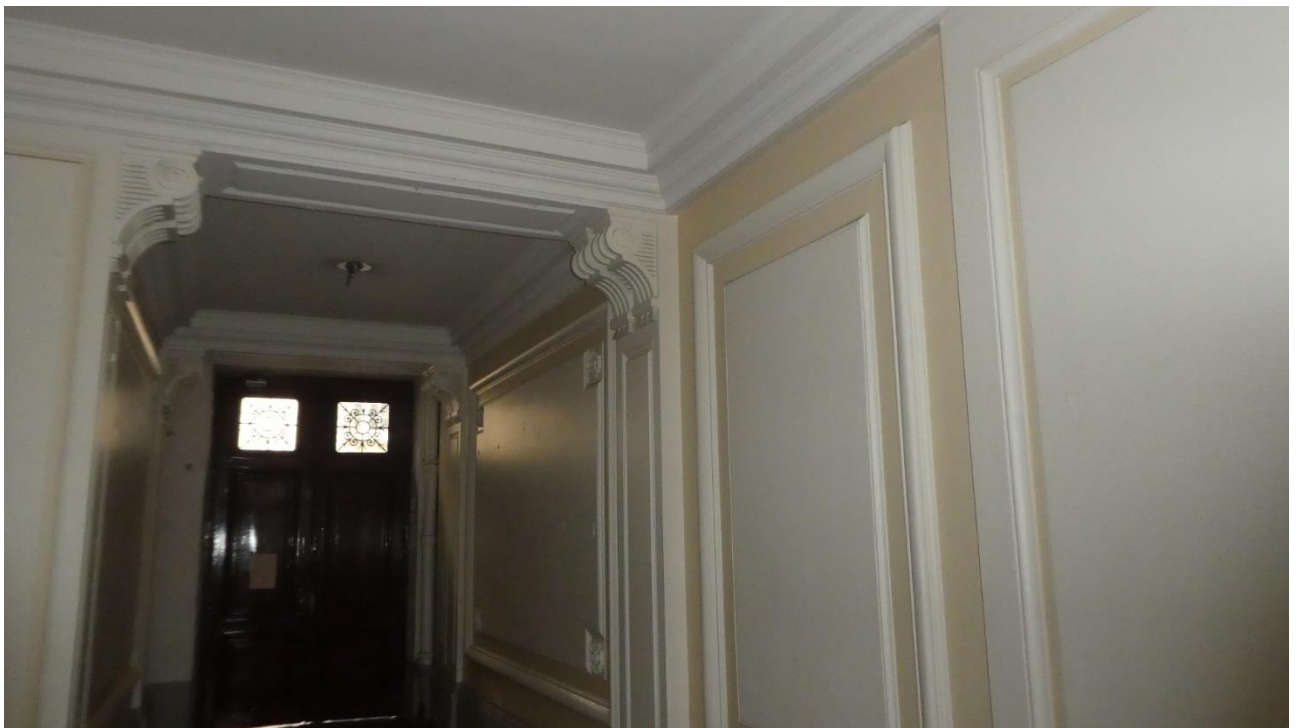
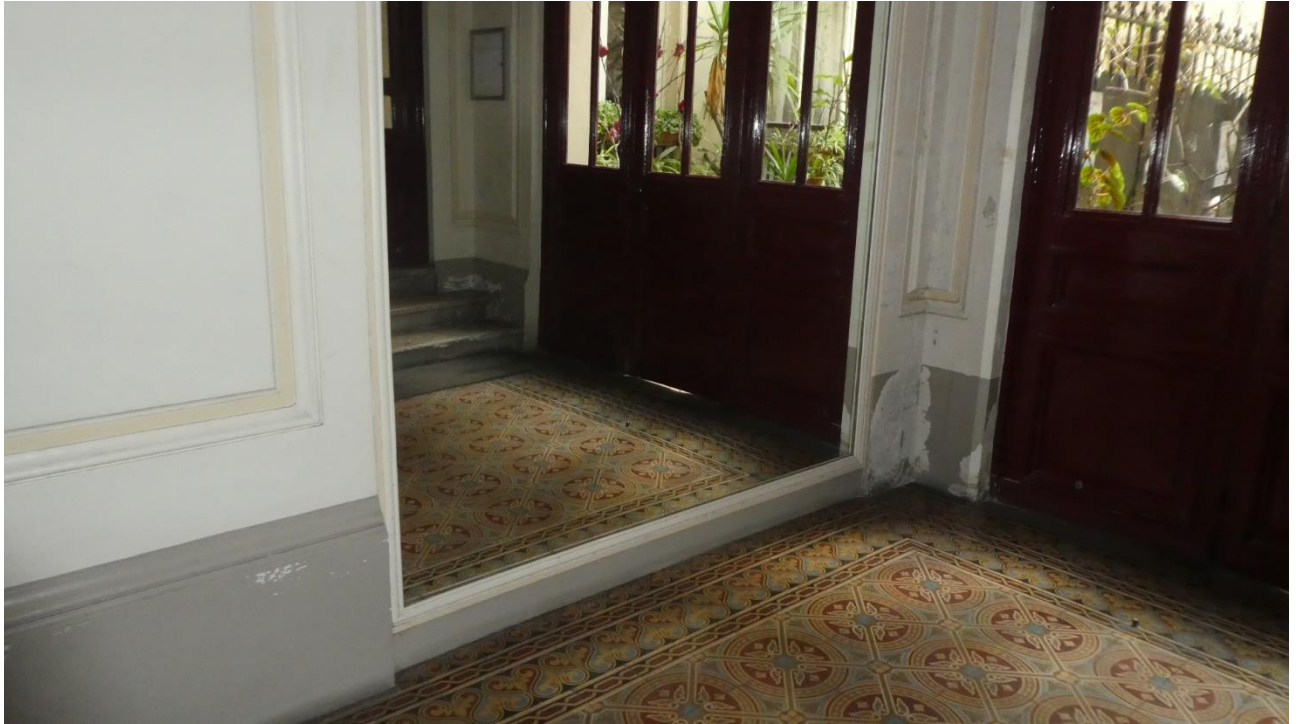
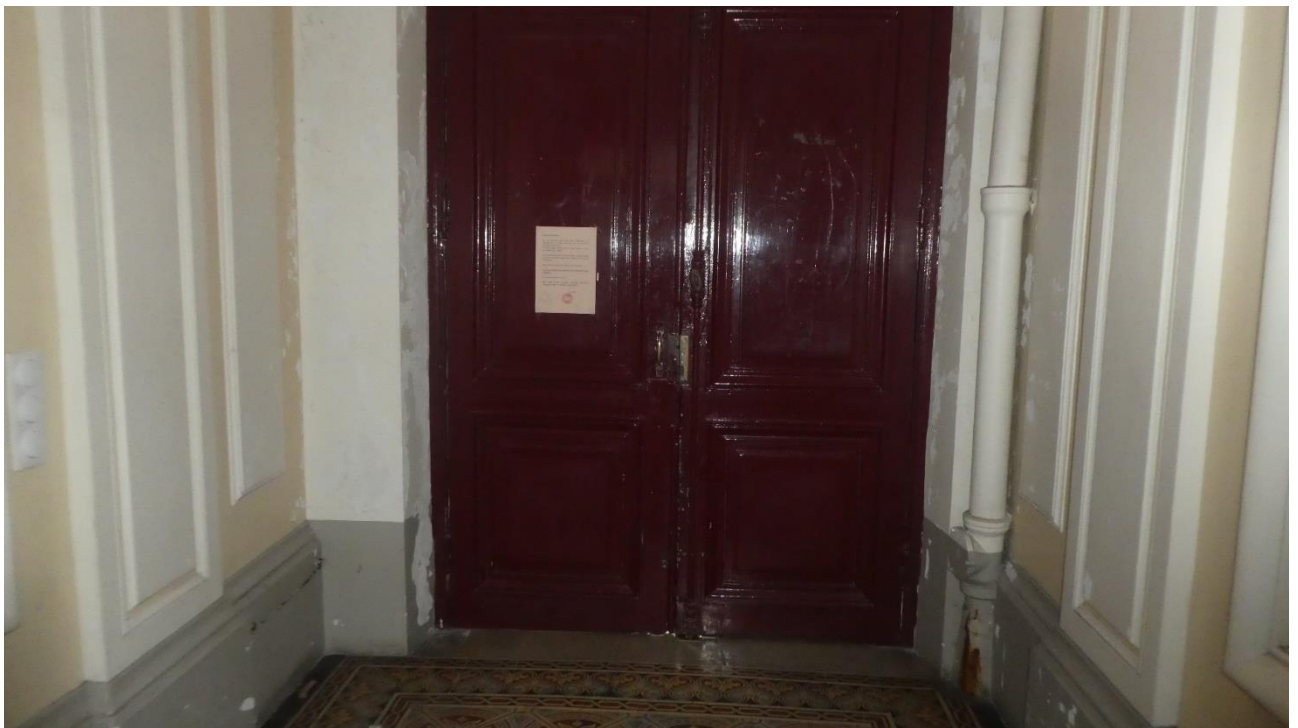
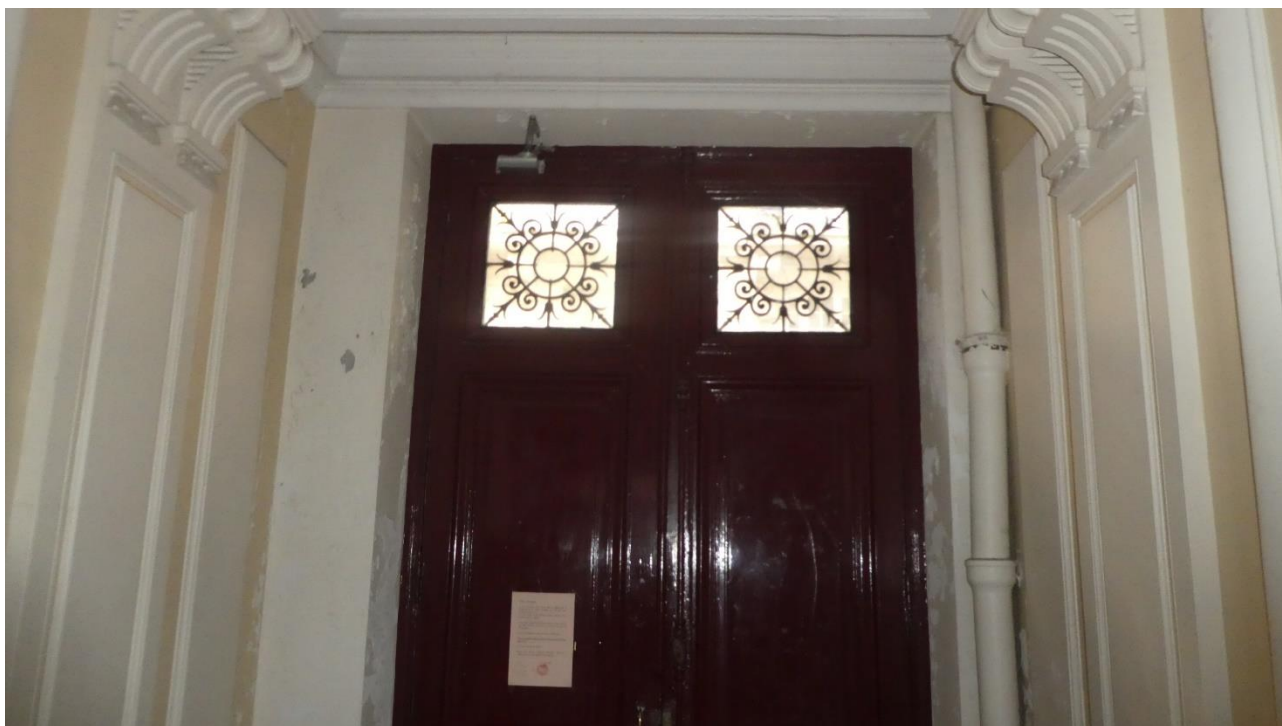
**Sas d'entrée du bâtiment rue :**

Le sol est habillé d'un carrelage, en bon état.

Je note la présence d'une grande glace murale.

La porte en bois à deux battants donnant sur la rue est recouverte d'une peinture.

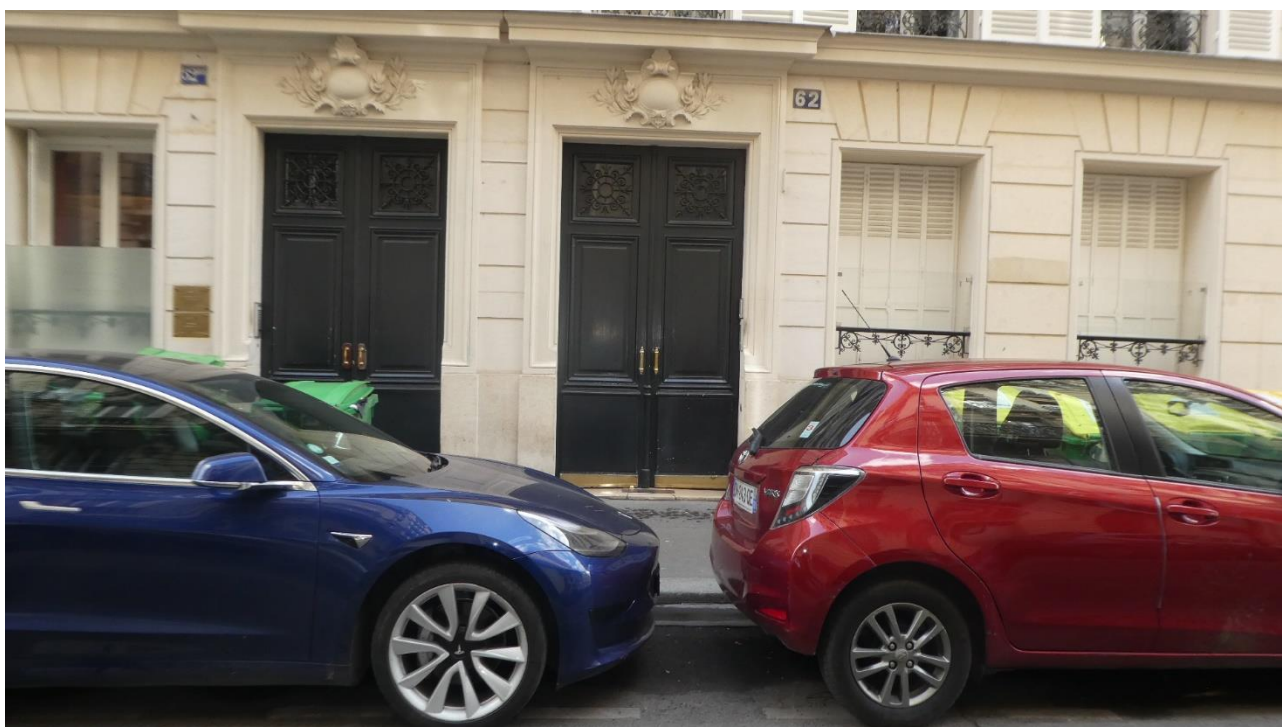
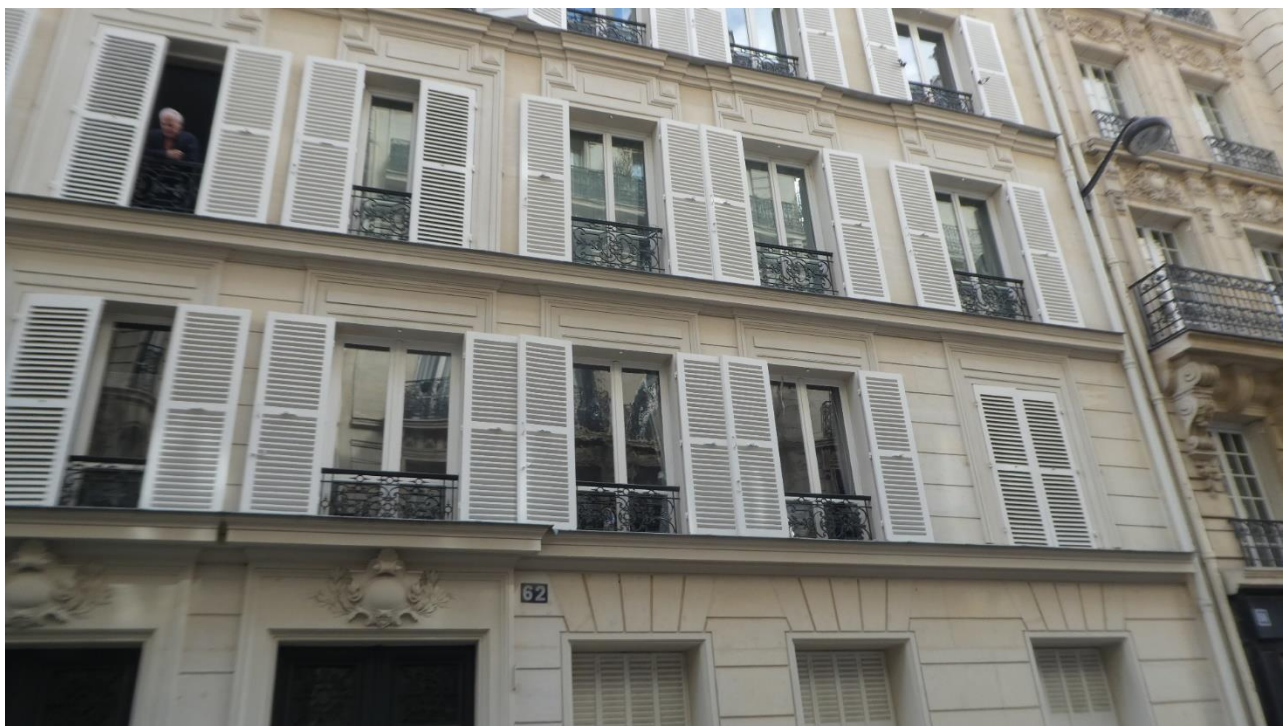
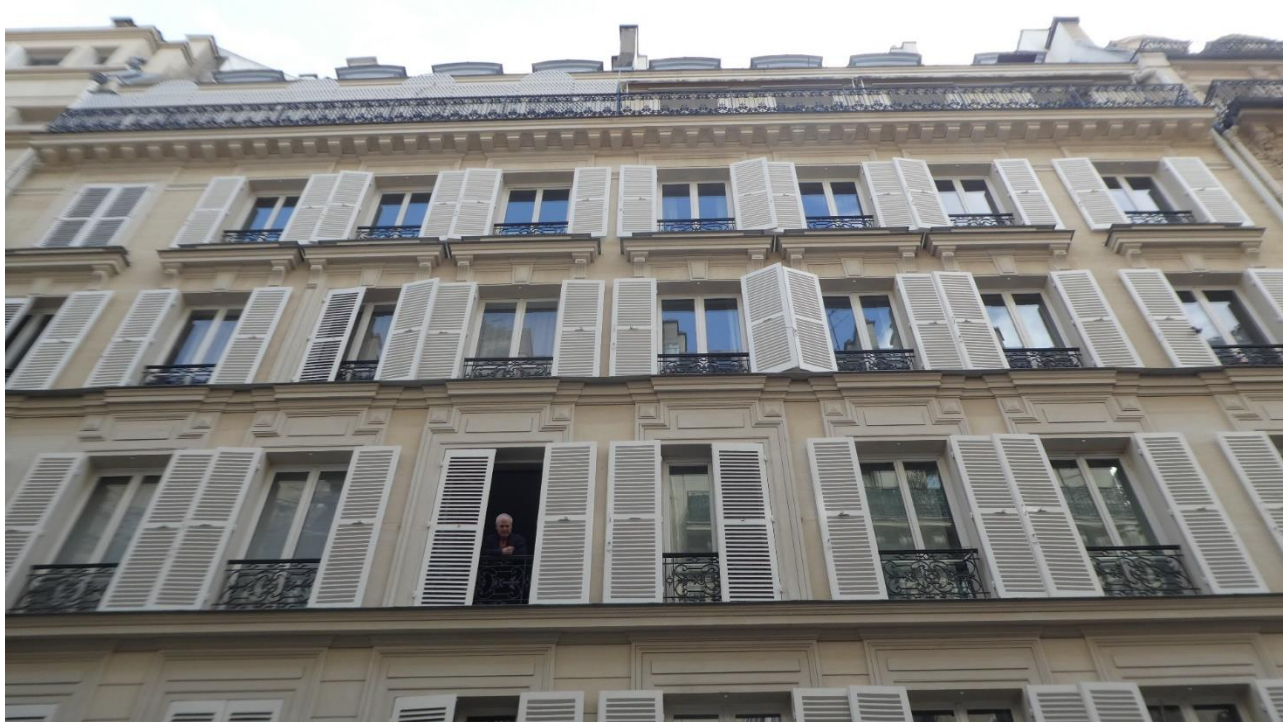
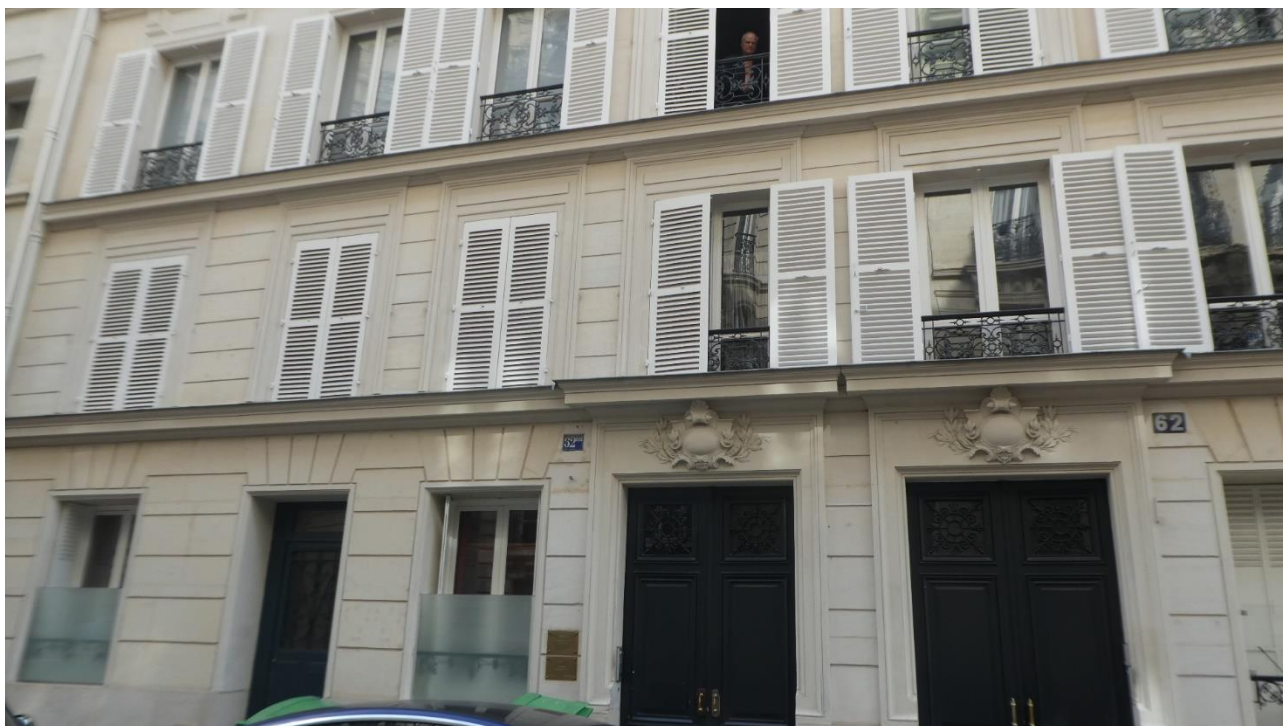
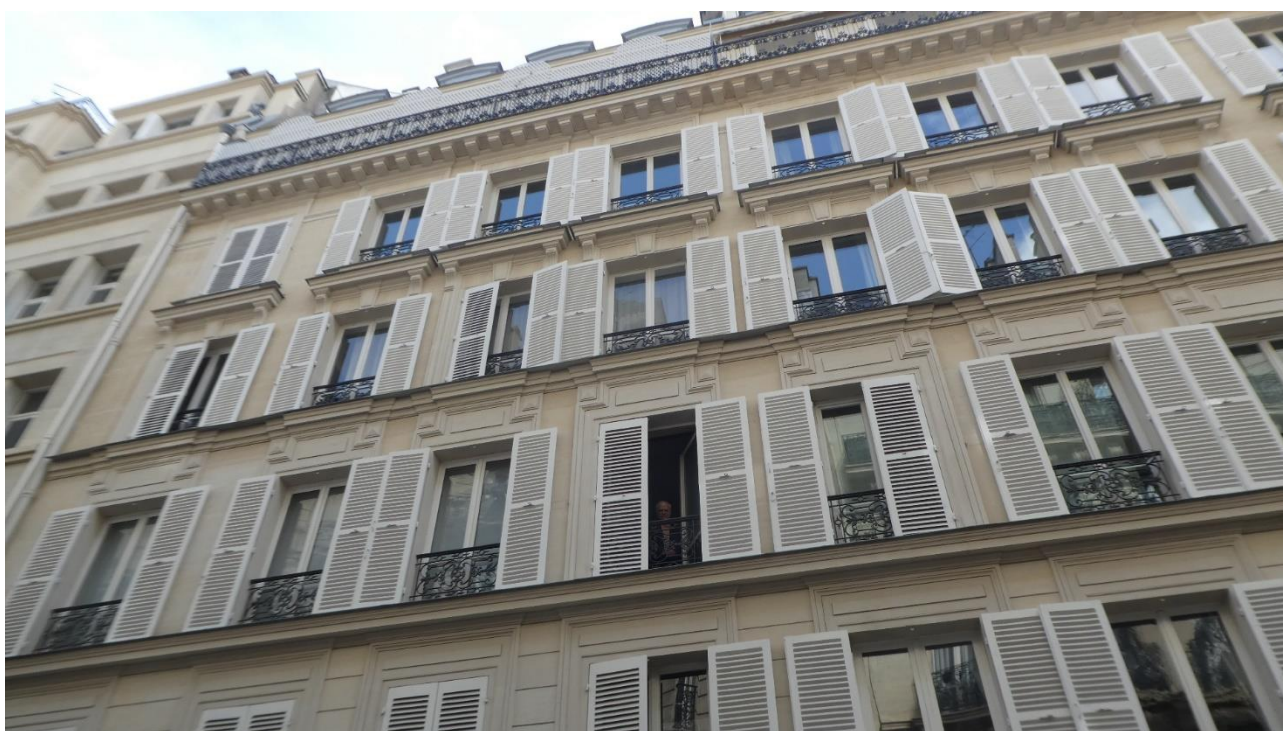
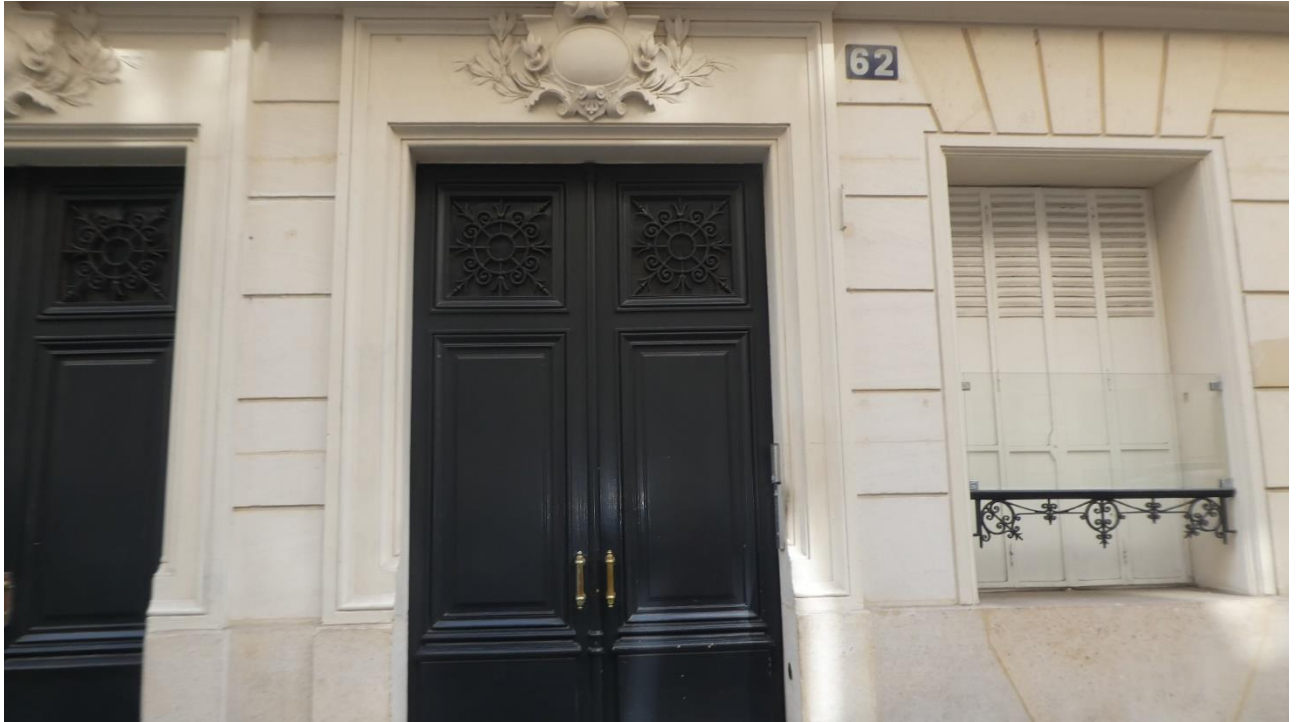
Côté Rue, le ravalement de l'immeuble est en bon état.

L'accès à l'immeuble est protégé par un système de digicode.
