PROCES-VERBAL DE CONSTAT DESCRIPTIF

**L'AN DEUX MILLE VINGT TROIS
ET LE SIX FEVRIER**

Que la société requérante a engagé une procédure de saisie immobilière à l'encontre de Monsieur ANANI-MEKLE Kodou Edjitowou, et plus particulièrement sur le bien immobilier situé à BONDY (93140), 26 Avenue Marie Curie, correspondant aux lots n°4 et n°7 de la copropriété.

Le pavillon d'habitation est situé au 26 Avenue Marie Curie à BONDY (93140).

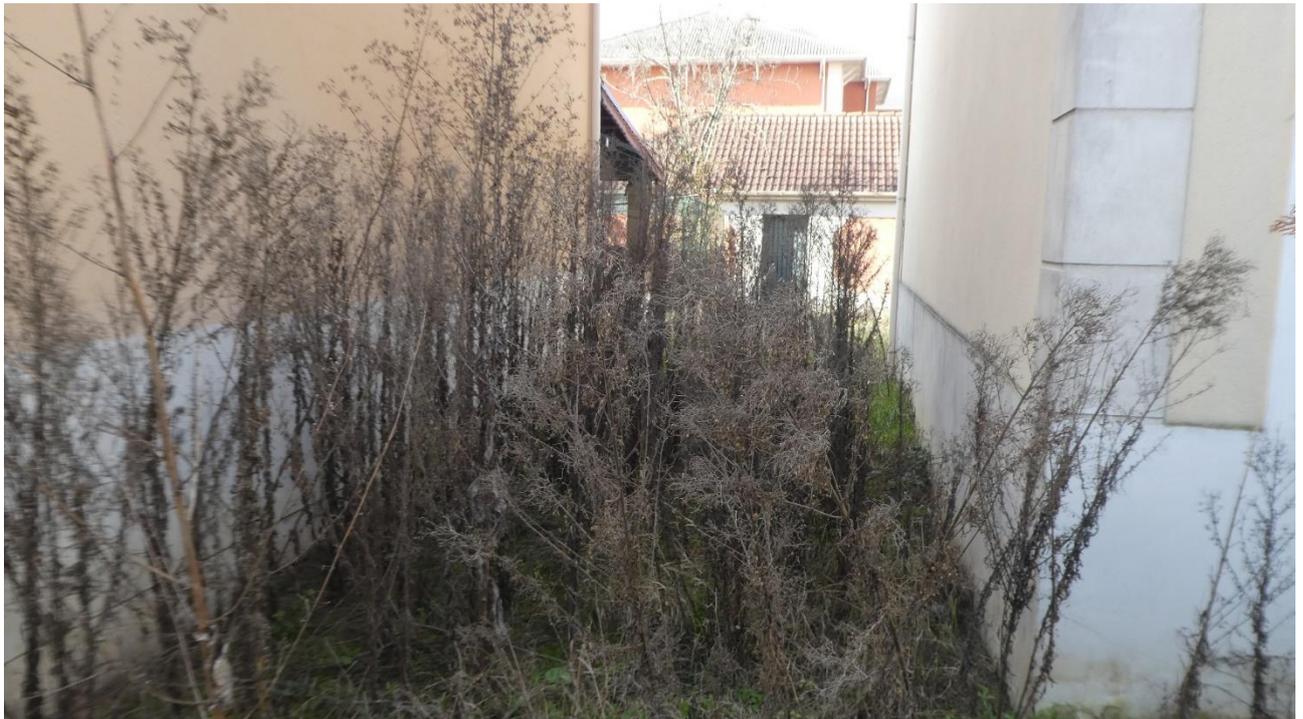
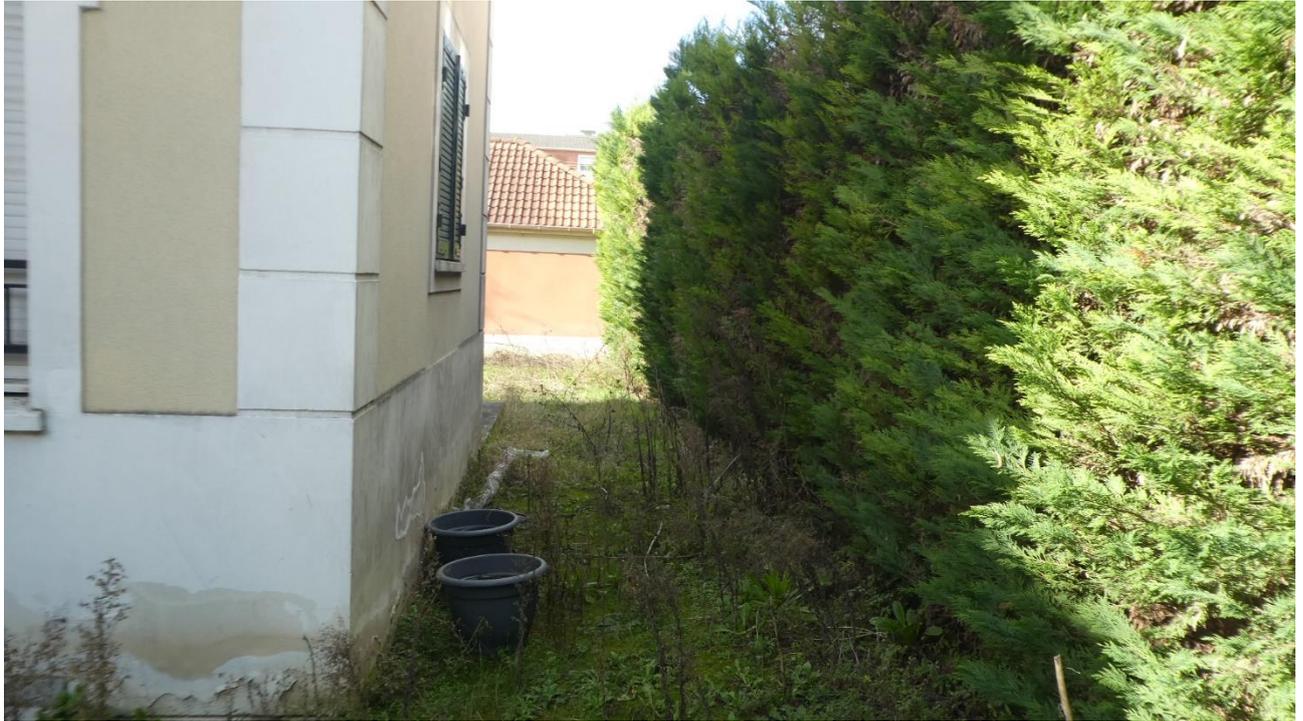
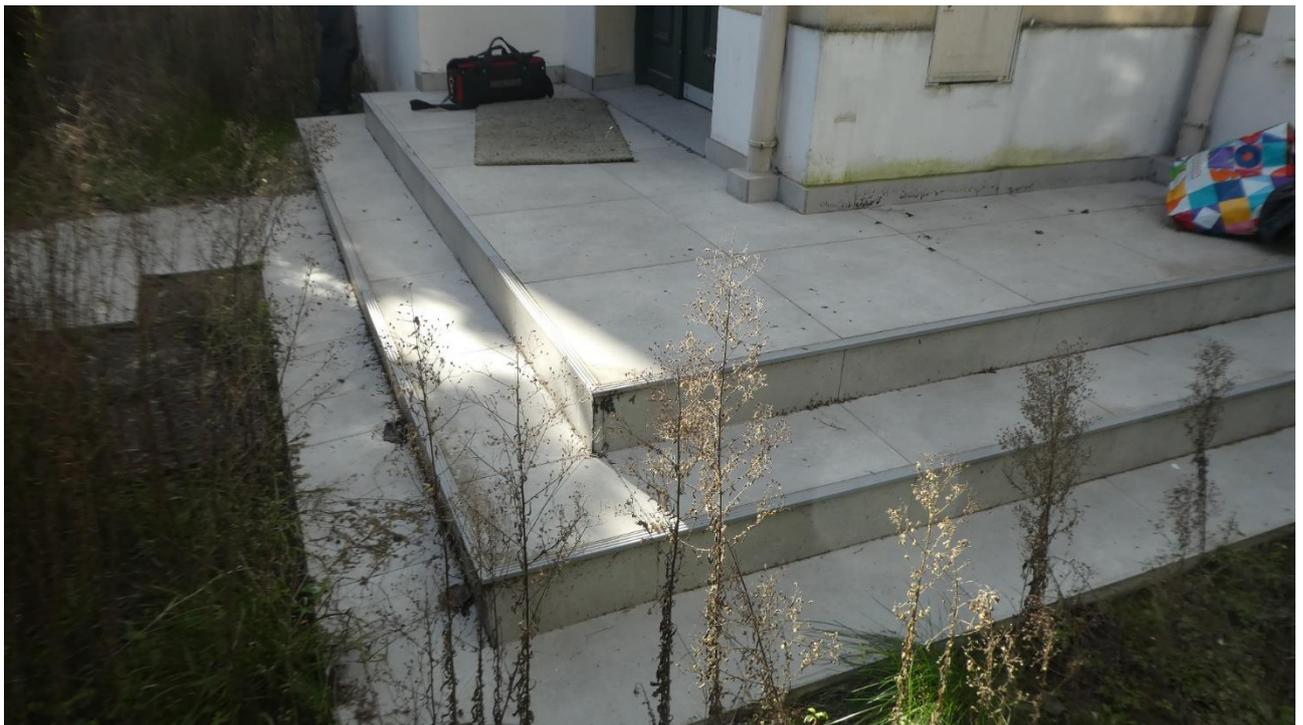
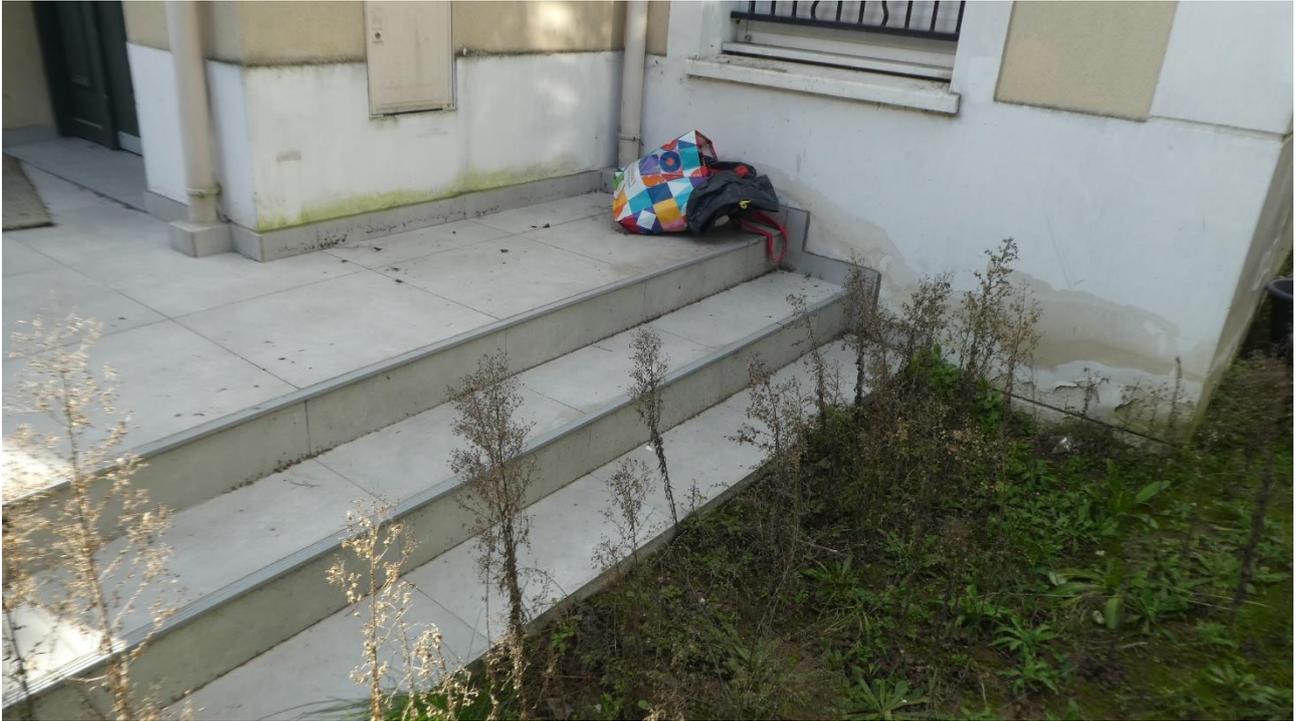
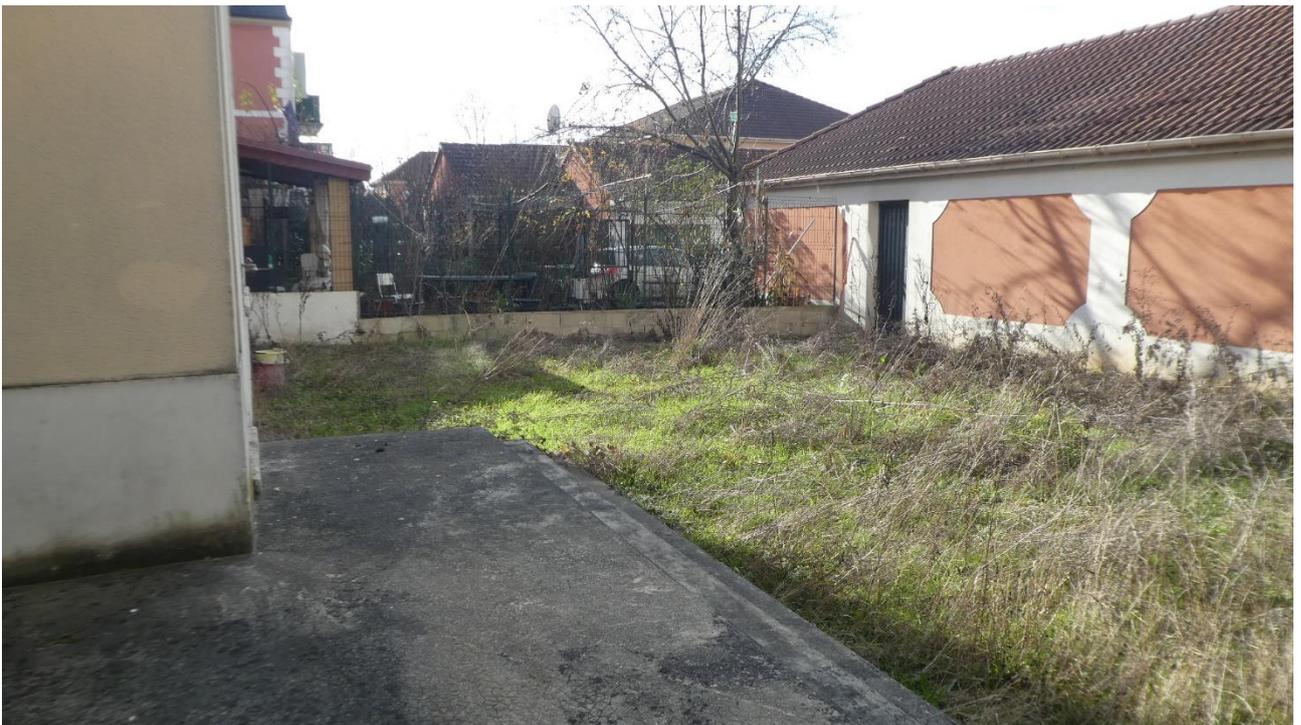
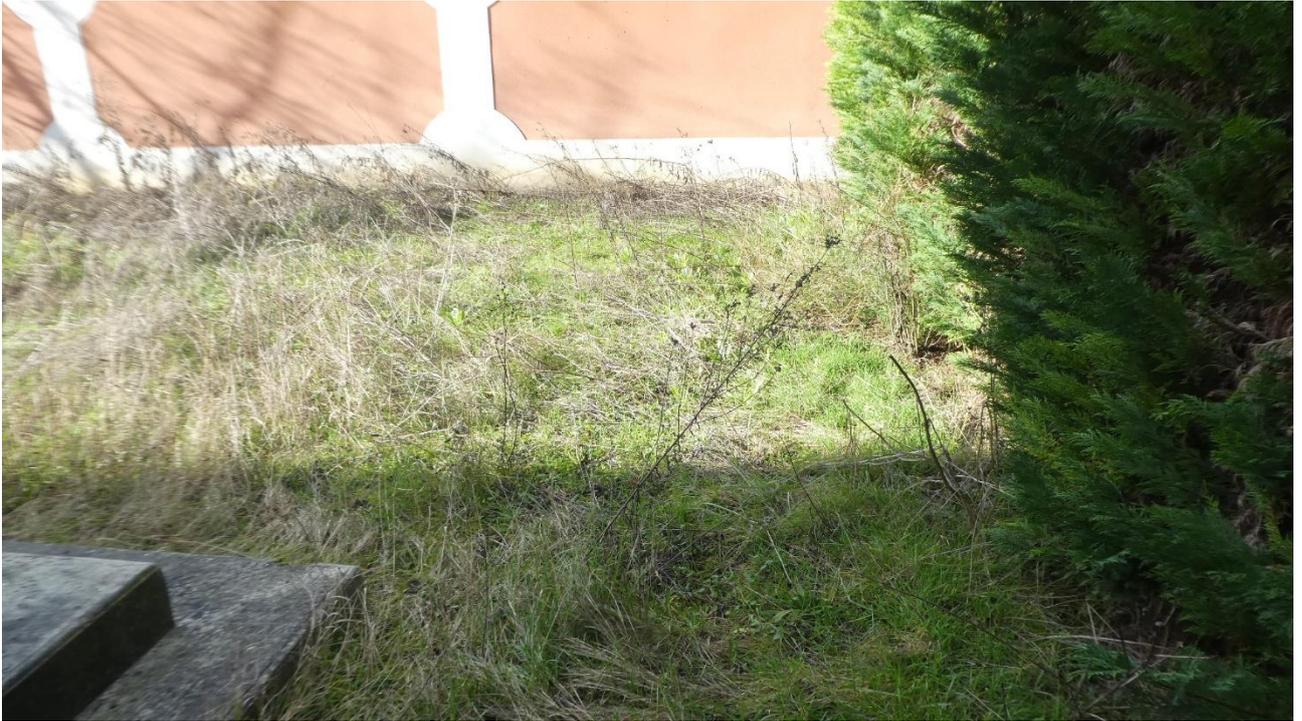
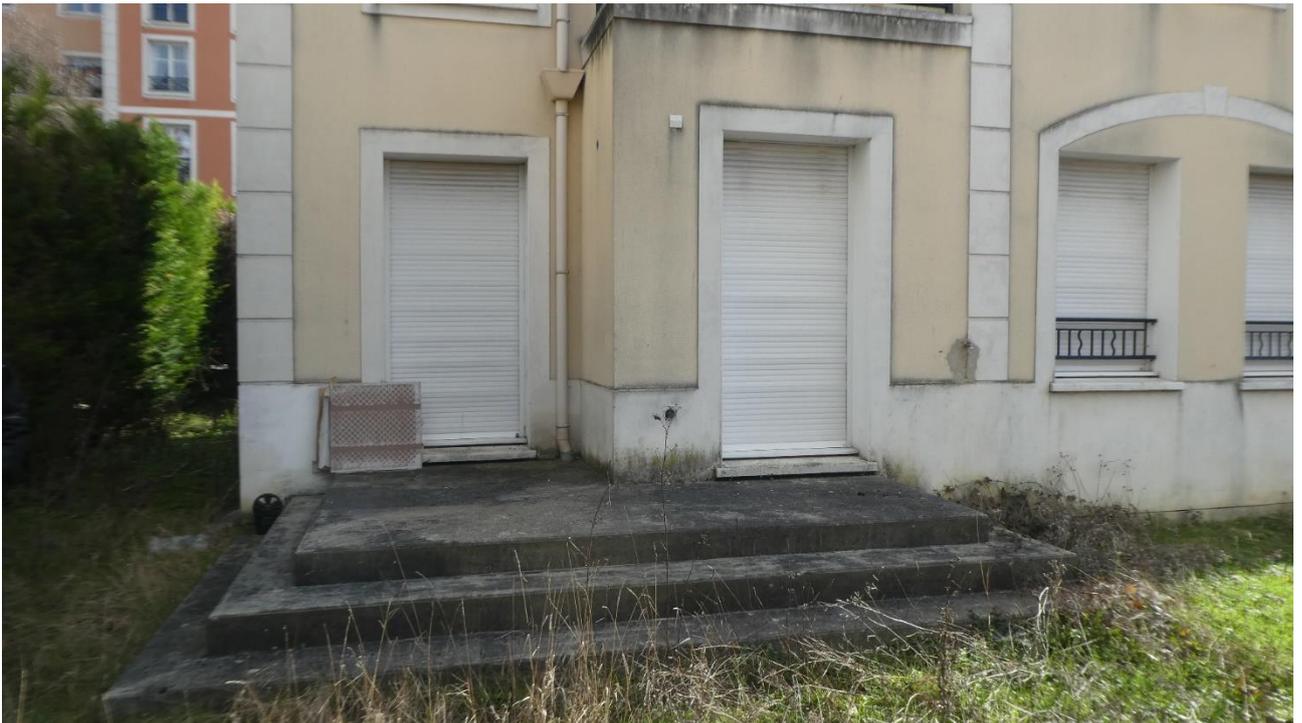
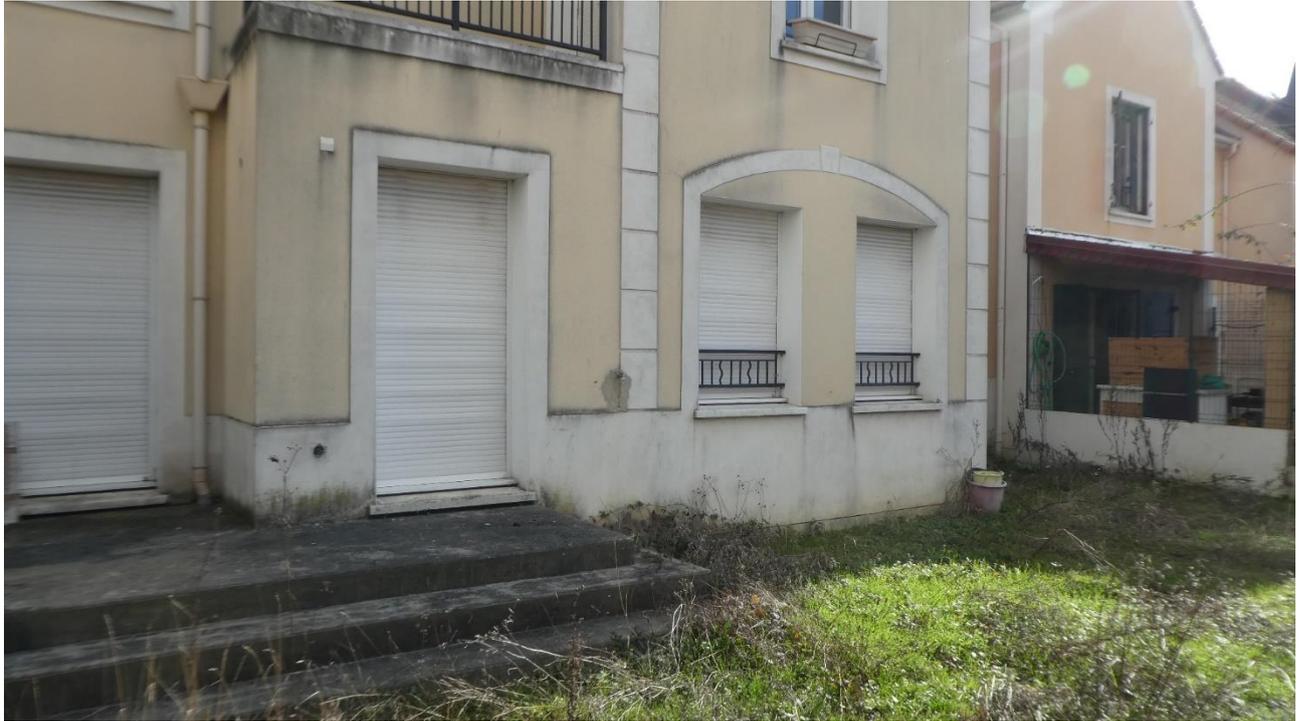
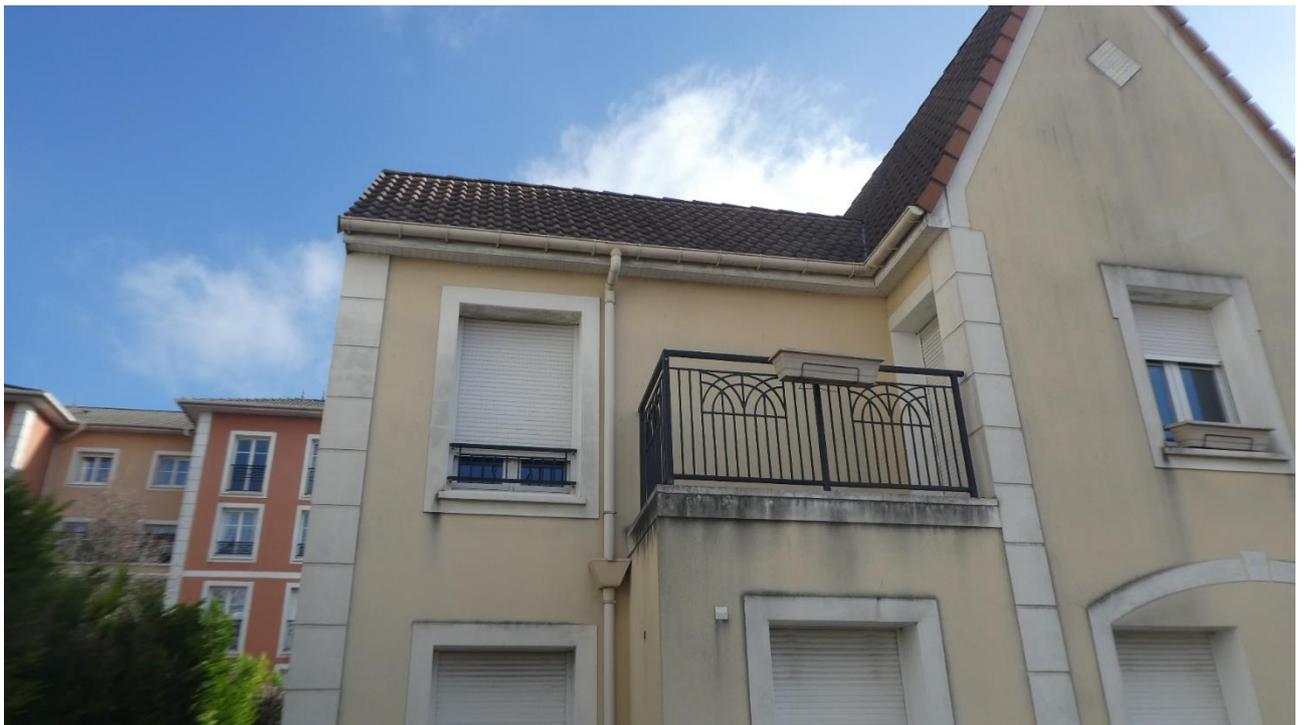
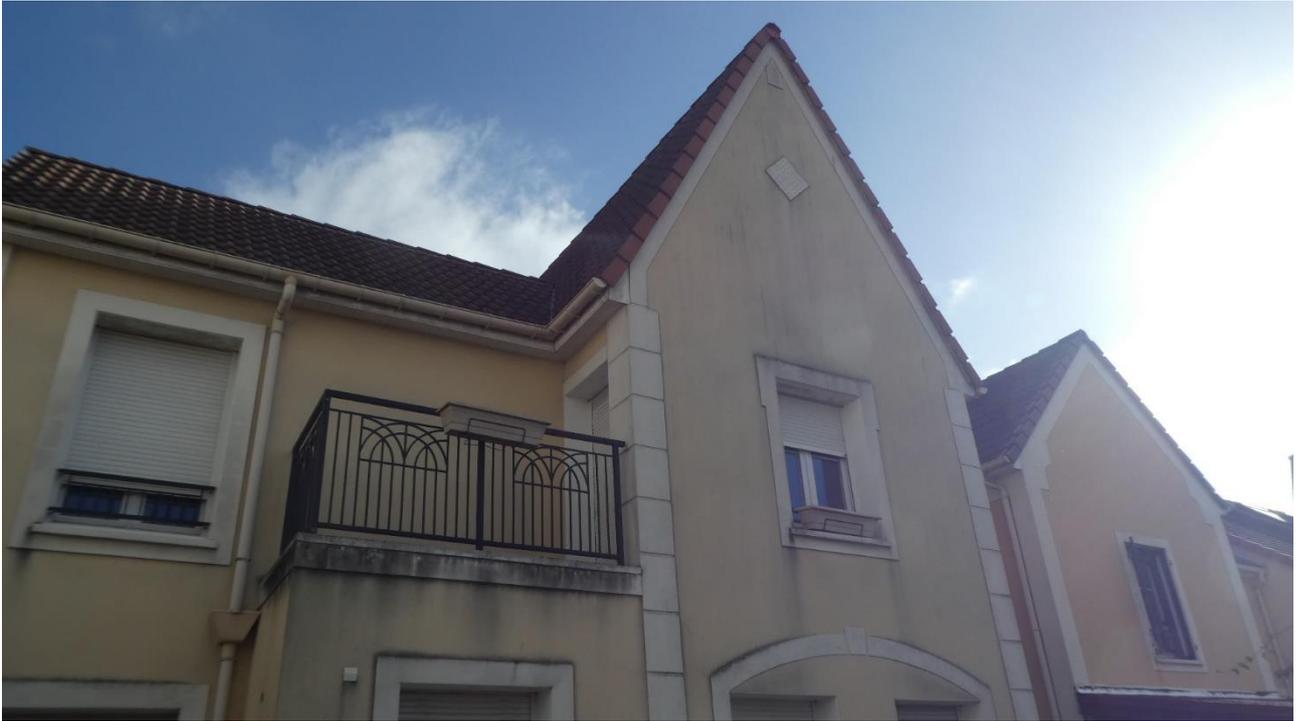
Je constate que le jardin est à l'état d'abandon.

Sur la façade de l'immeuble, le ravalement présente quelques traces et des traînées noirâtres.

Le pavillon est couvert de tuiles mécaniques.

Les fenêtres et les ouvertures sont protégées par des volets roulants.

En partie arrière, il existe une construction à usage de garage.

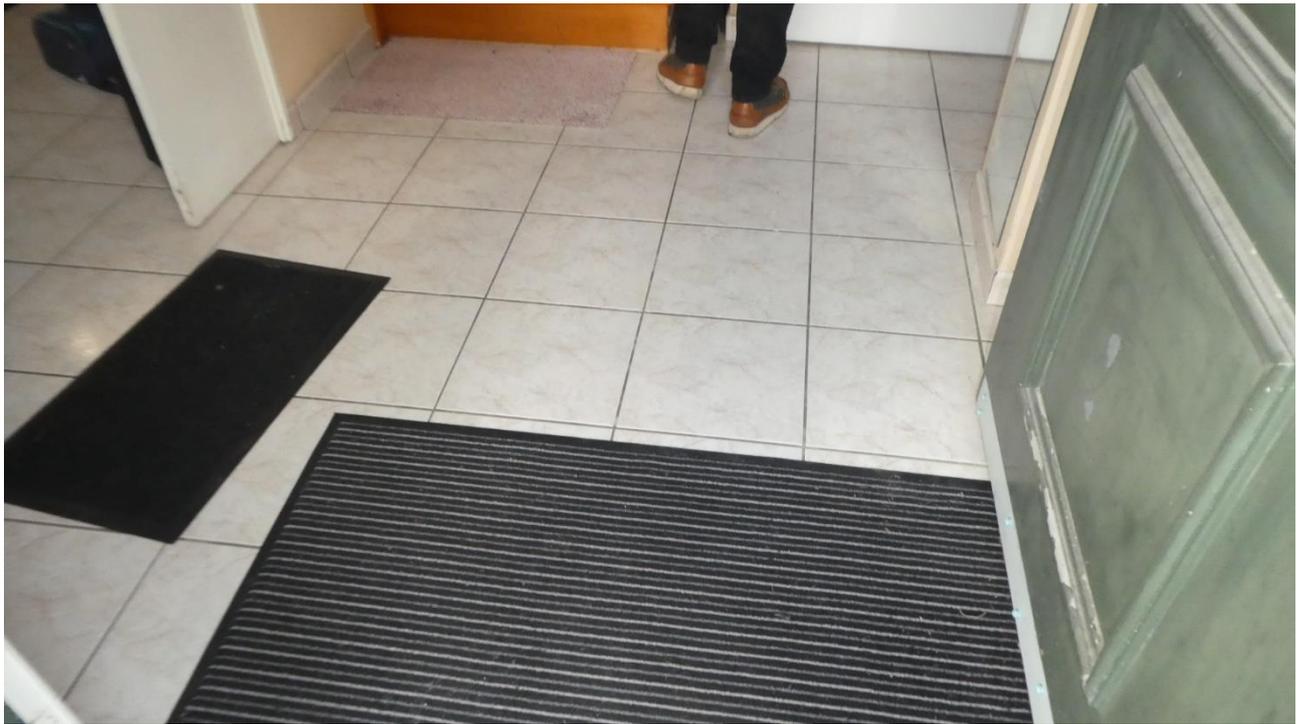
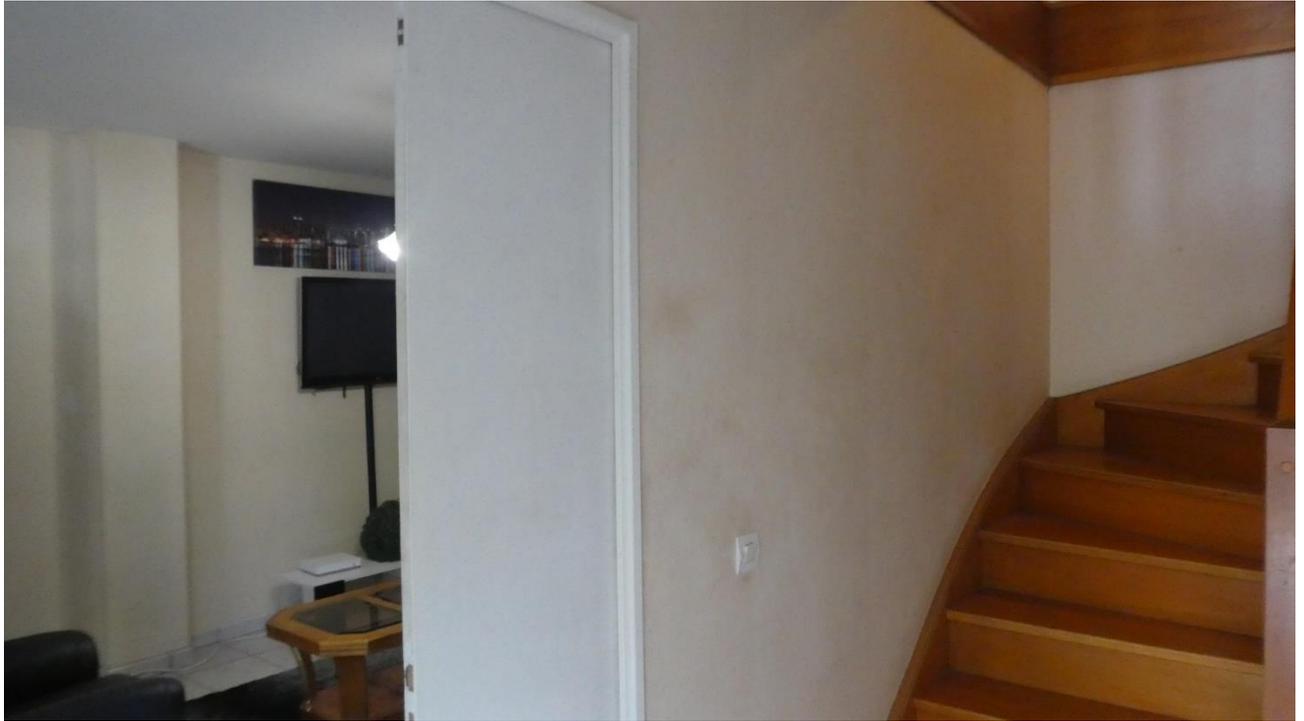
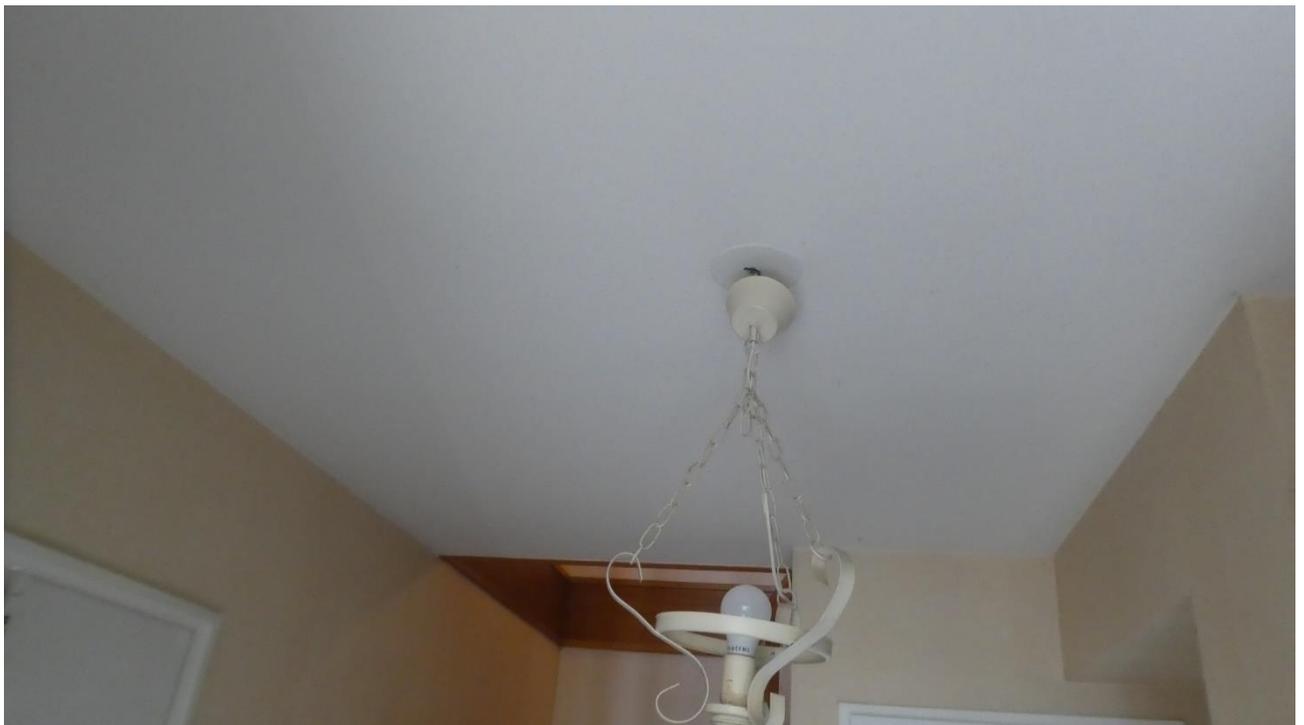
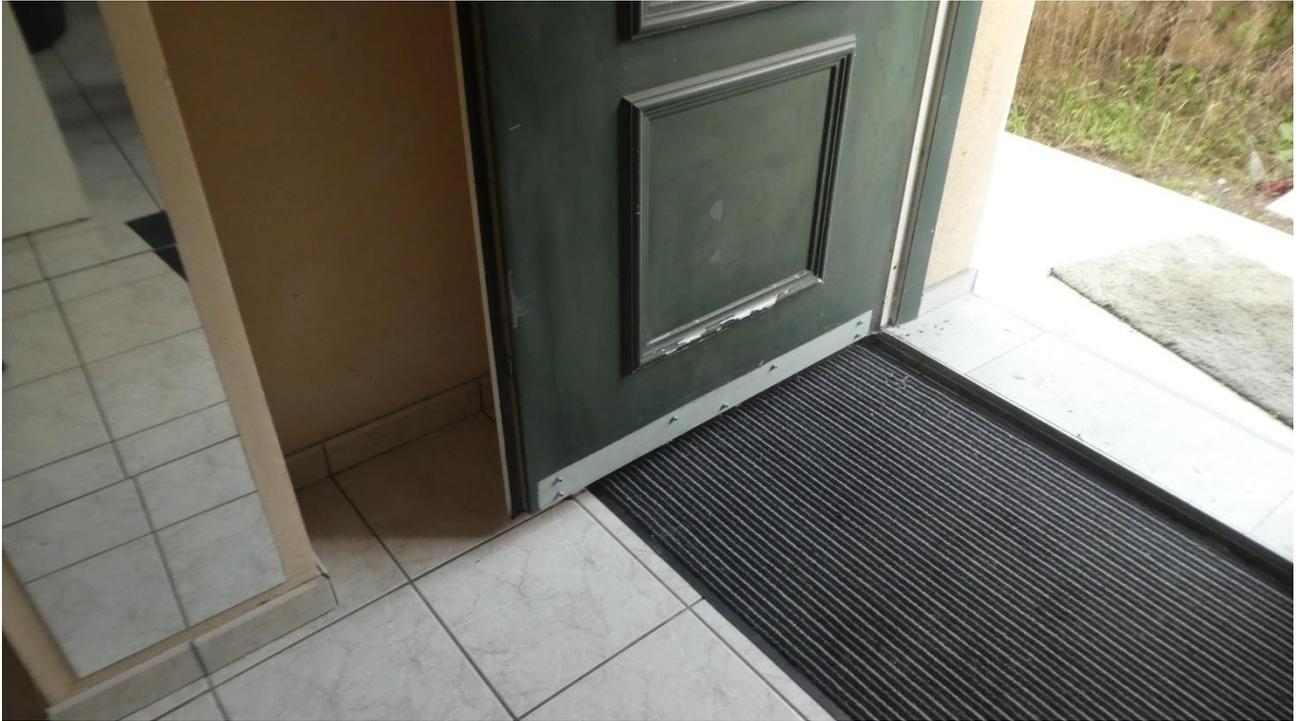
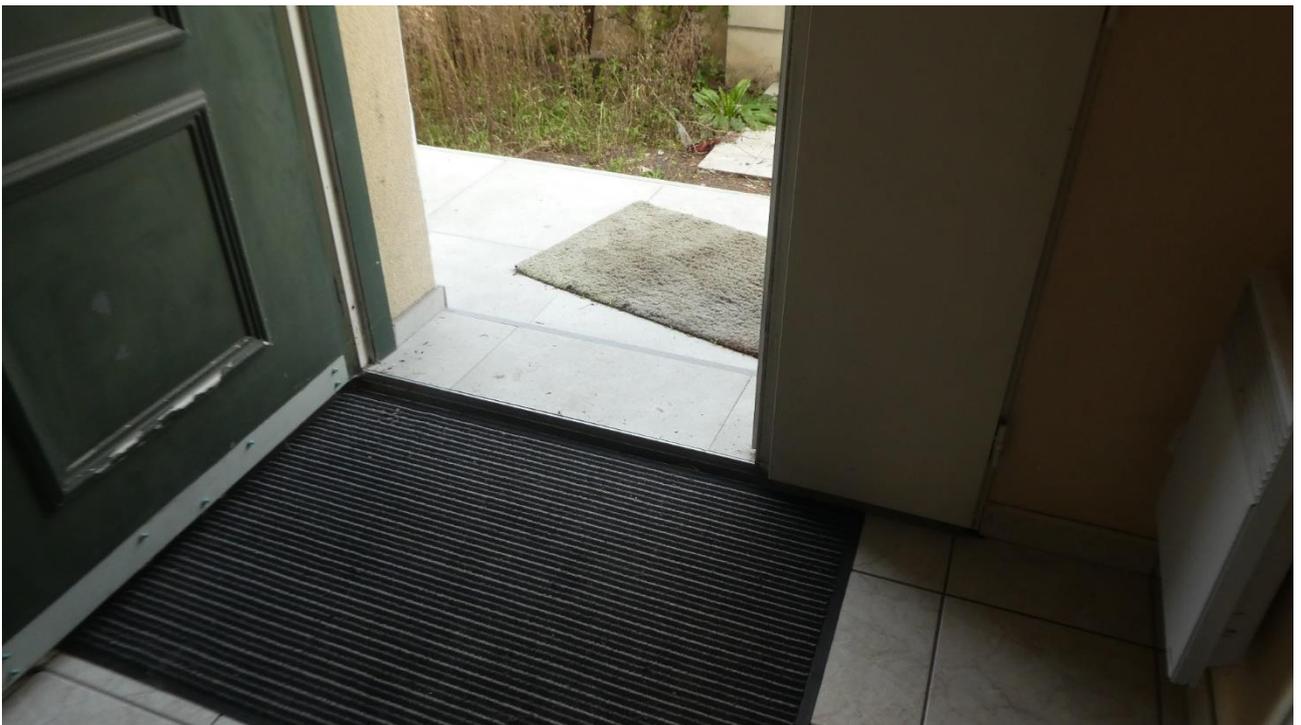
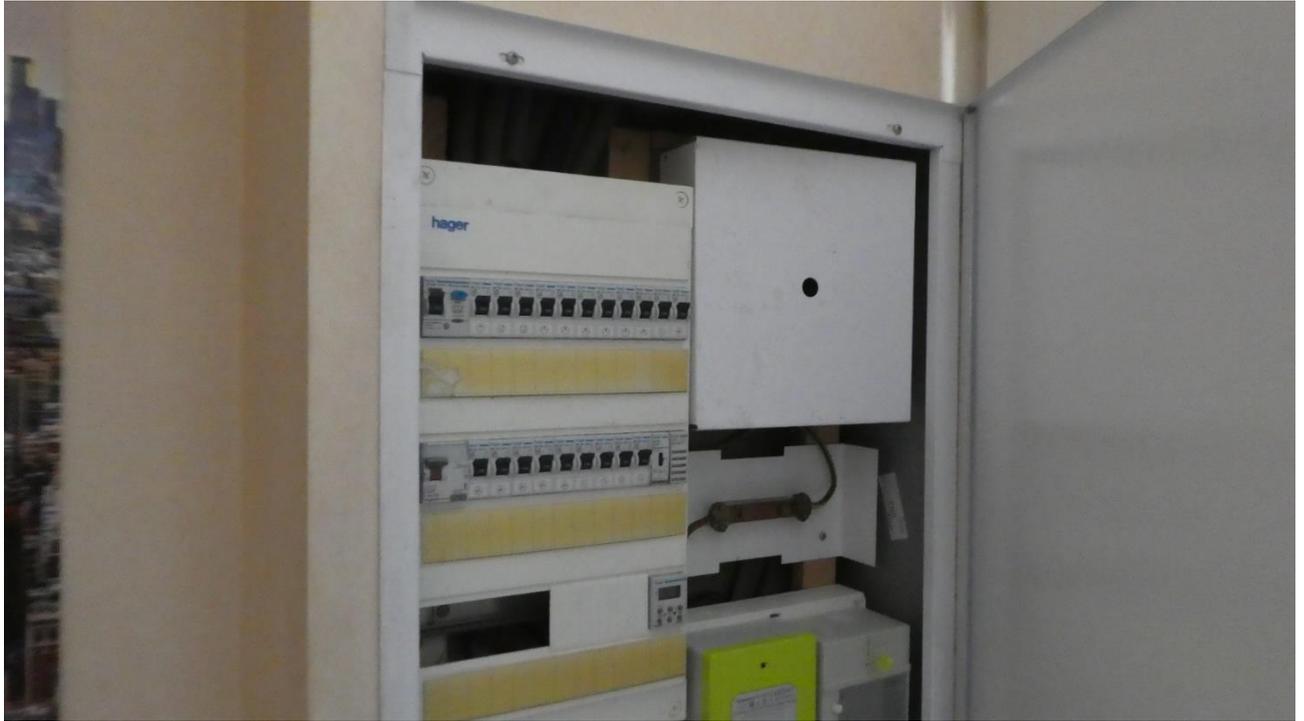
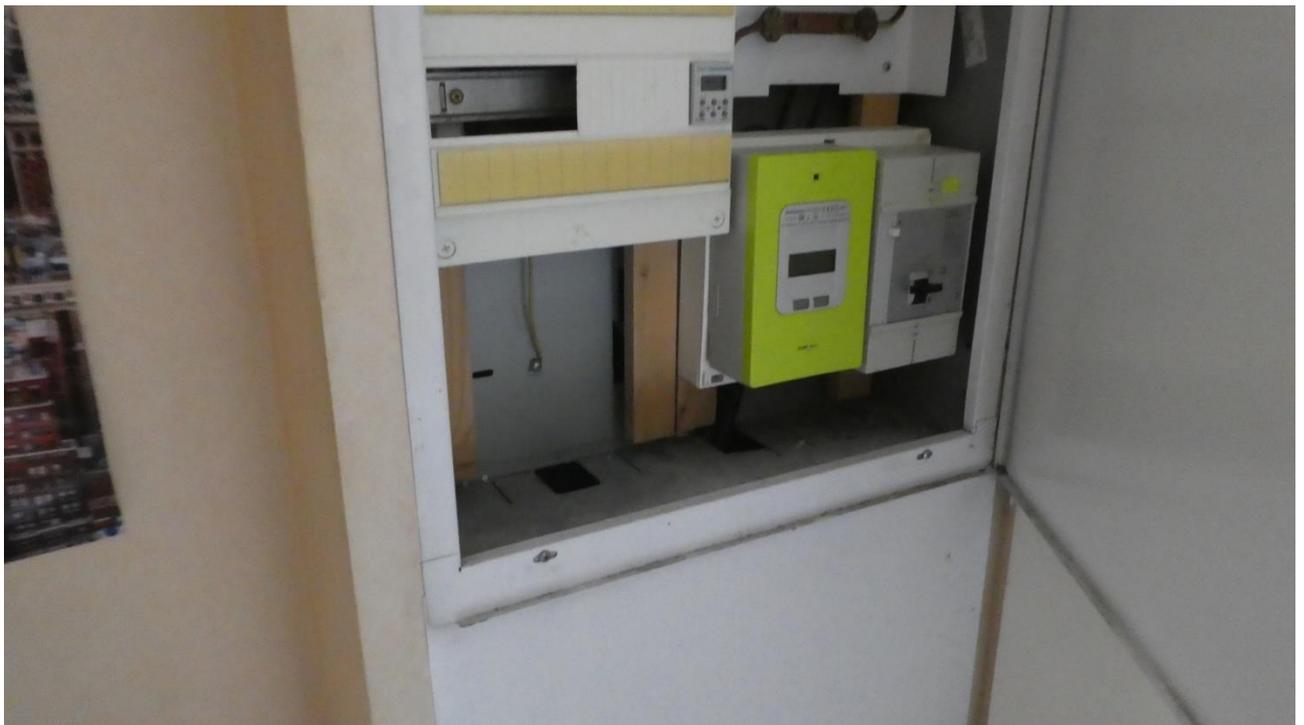
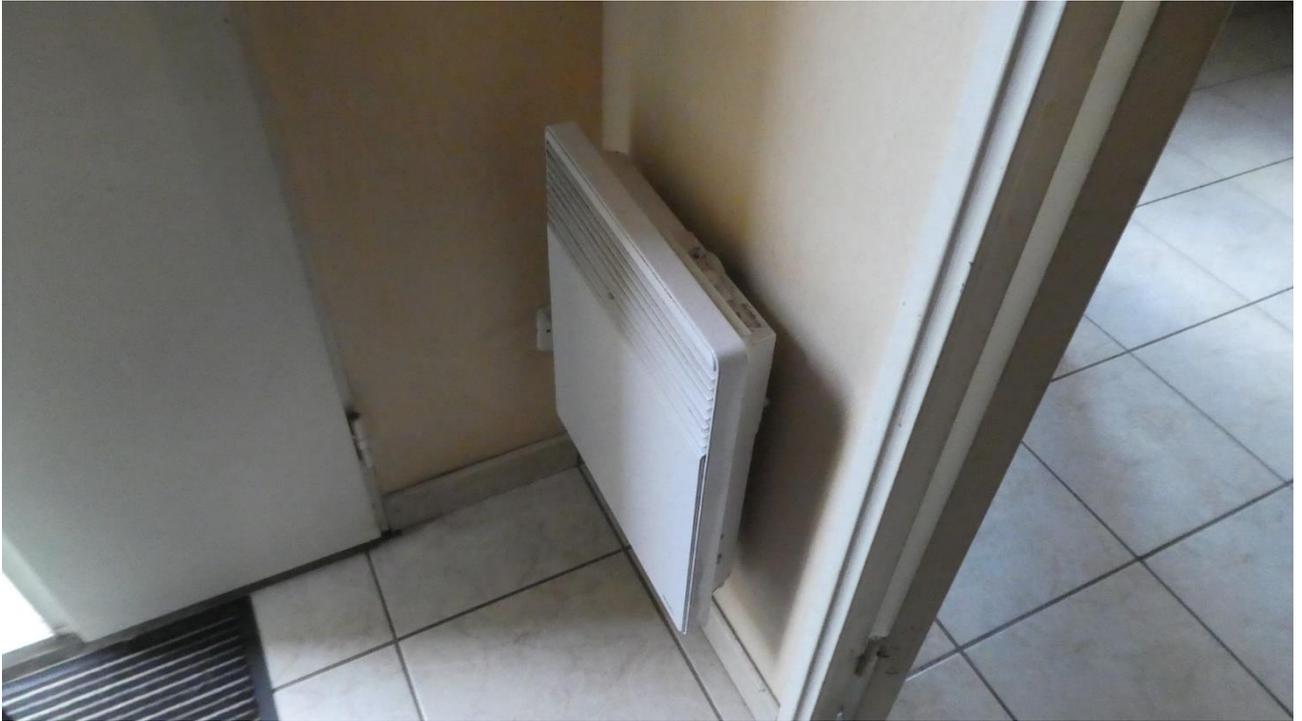
Entrée :

Le sol est habillé d'un carrelage.

Les murs sont recouverts d'un papier peint.

Le plafond est recouvert d'une peinture sur enduit, avec un point lumineux.

La porte palière d'aspect métallique est munie de deux battants.

Derrière la porte, il existe l'armoire électrique.

Je note la présence d'un convecteur électrique.
