PROCES-VERBAL DE CONSTAT DESCRIPTIF

**L'AN DEUX MILLE VINGT TROIS
ET LE SIX FEVRIER**

Que la société requérante a engagé une procédure de saisie immobilière à l'encontre de Monsieur ANANI-MEKLE Kodou Edjitowou, et plus particulièrement sur le bien immobilier situé à BONDY (93140), 26 Avenue Marie Curie, correspondant aux lots n°4 et n°7 de la copropriété.

Le pavillon d'habitation est situé au 26 Avenue Marie Curie à BONDY (93140).

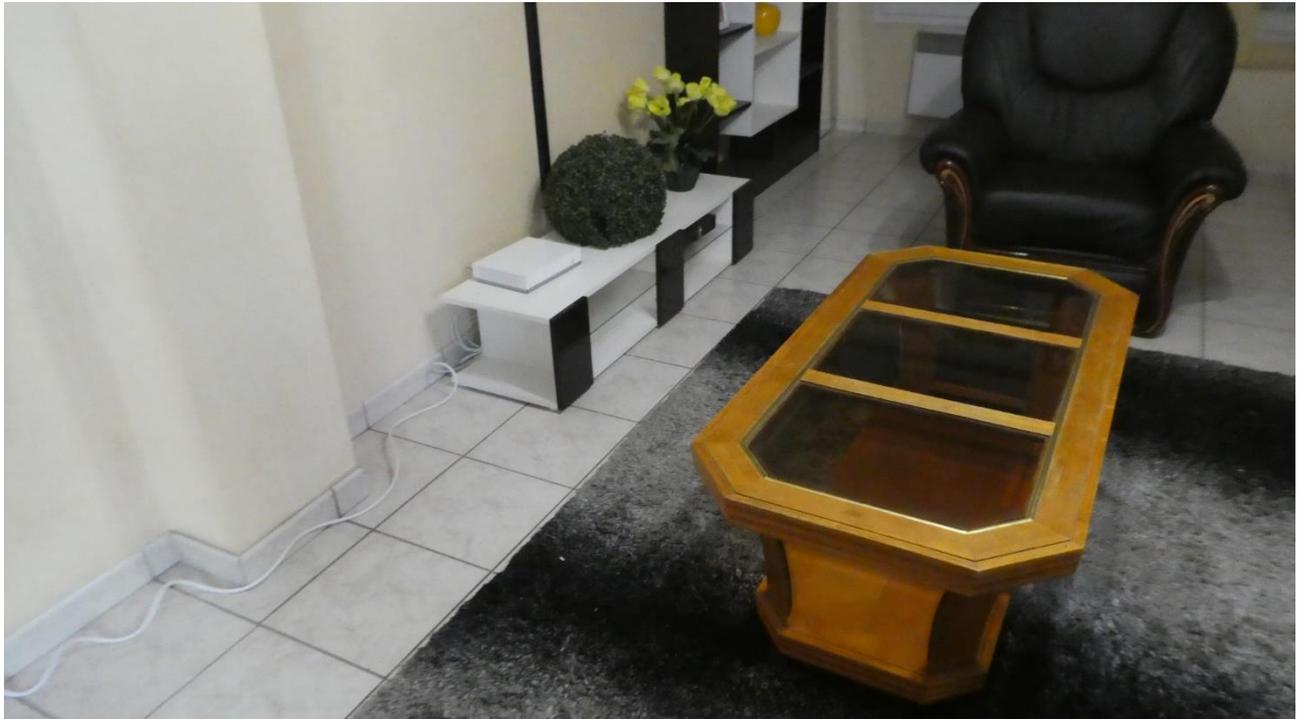
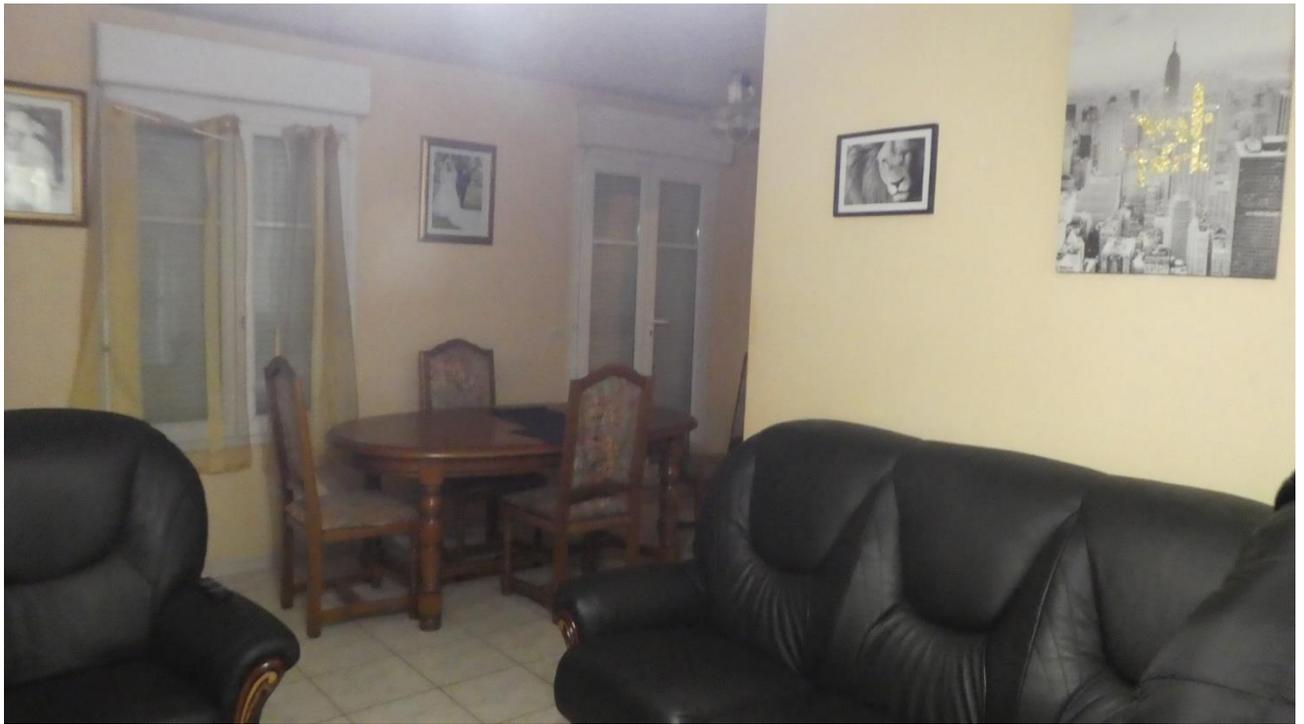
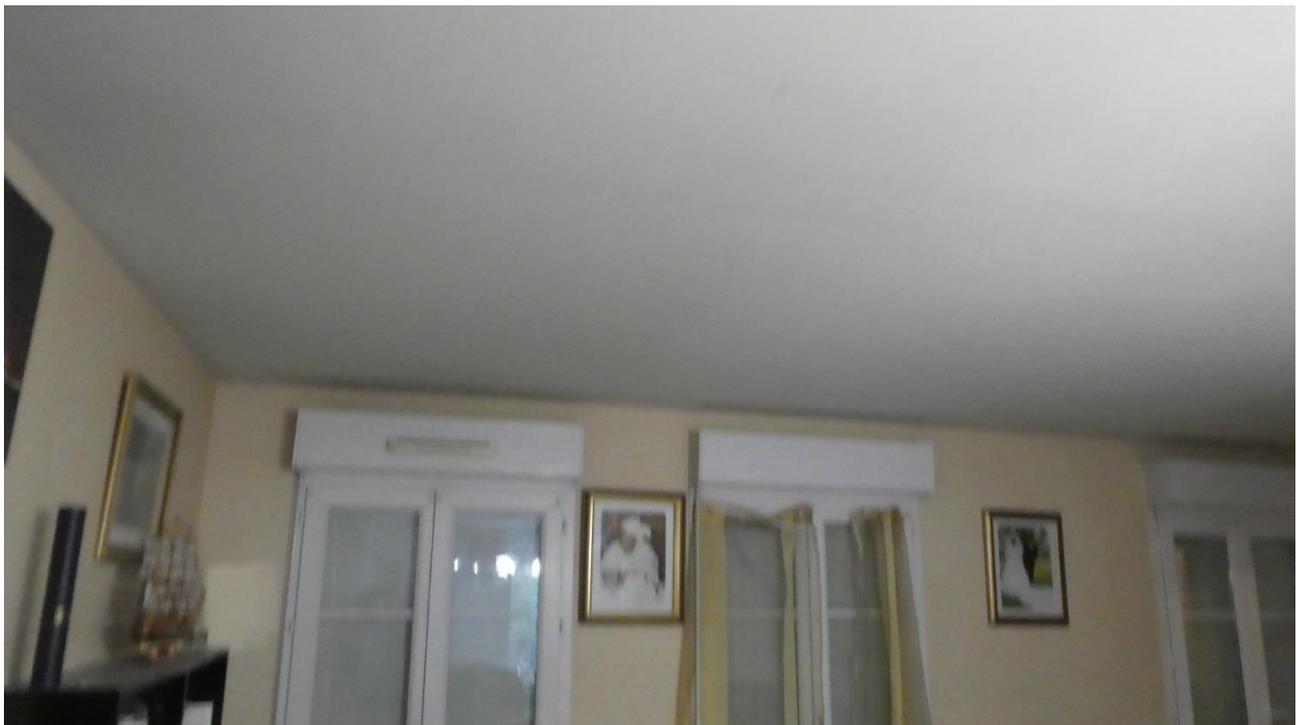
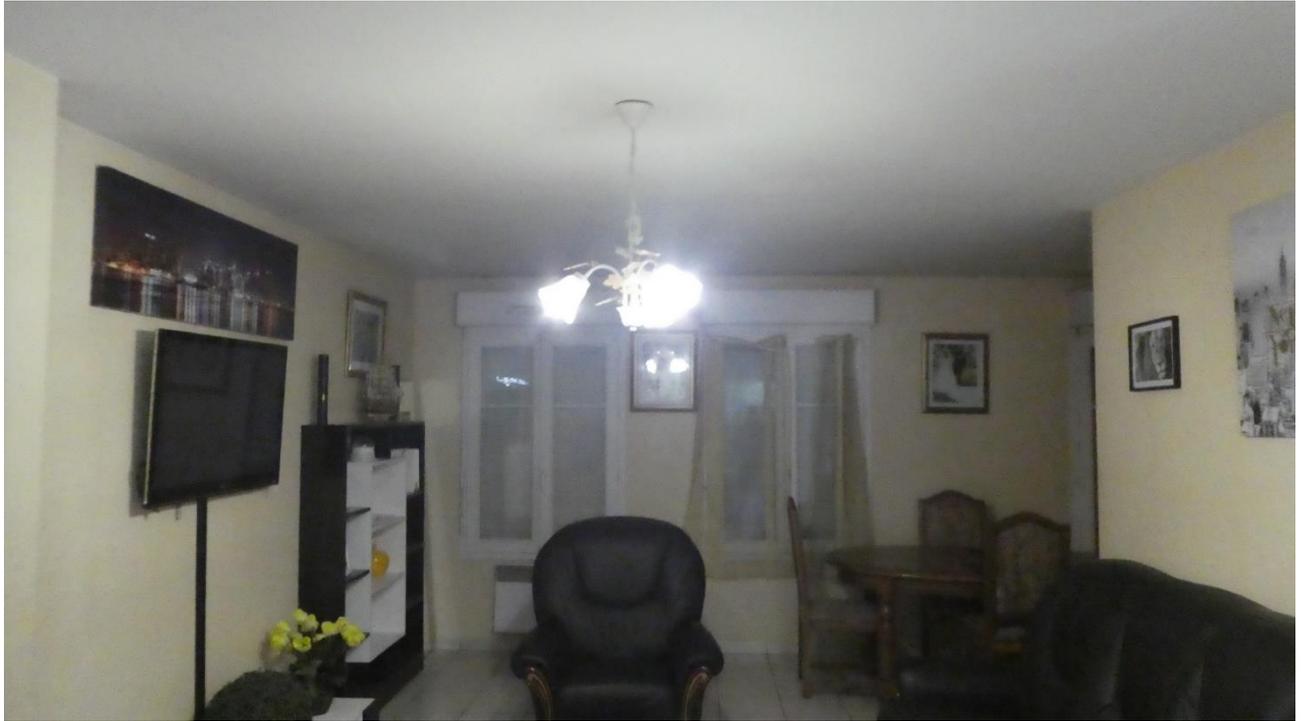
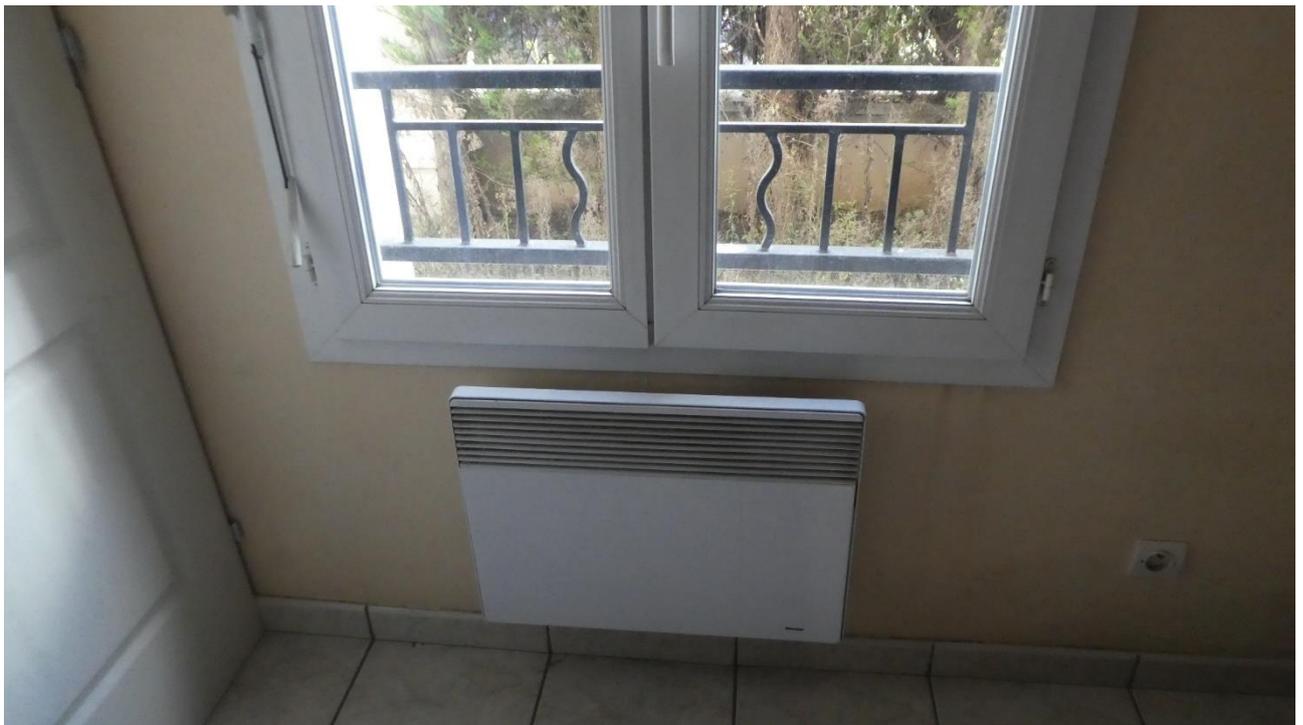
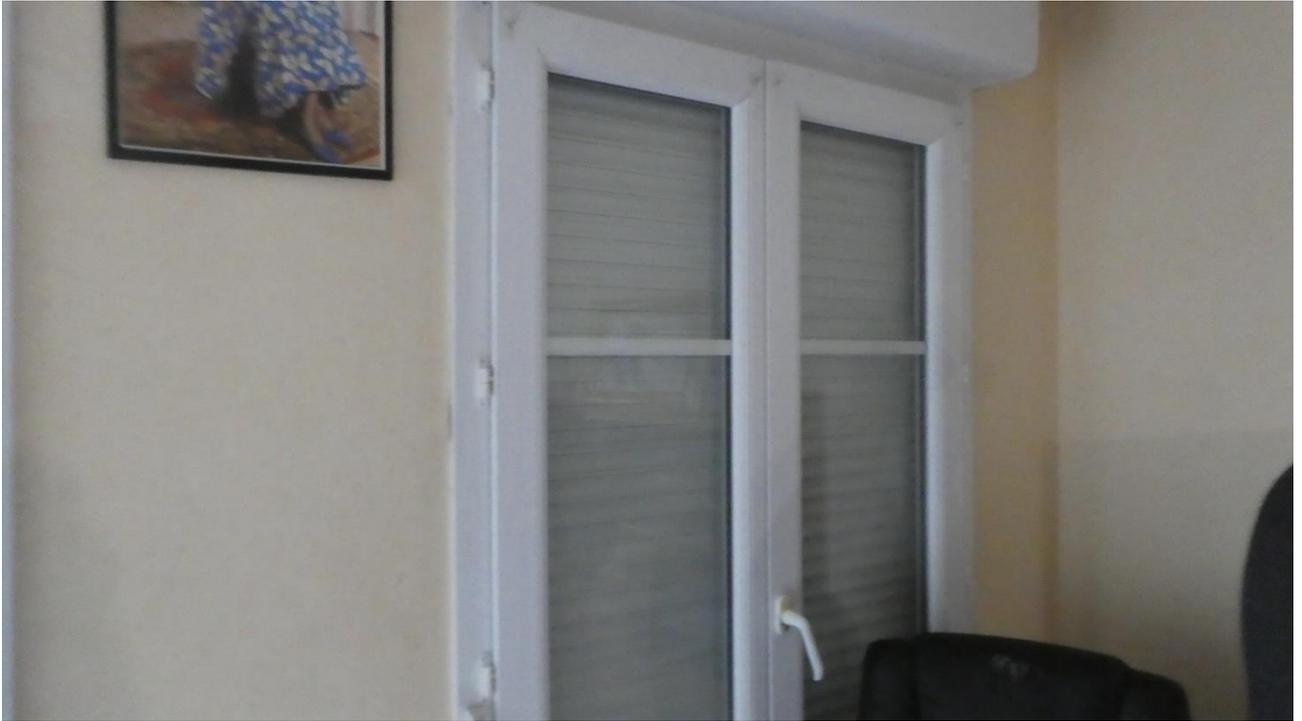
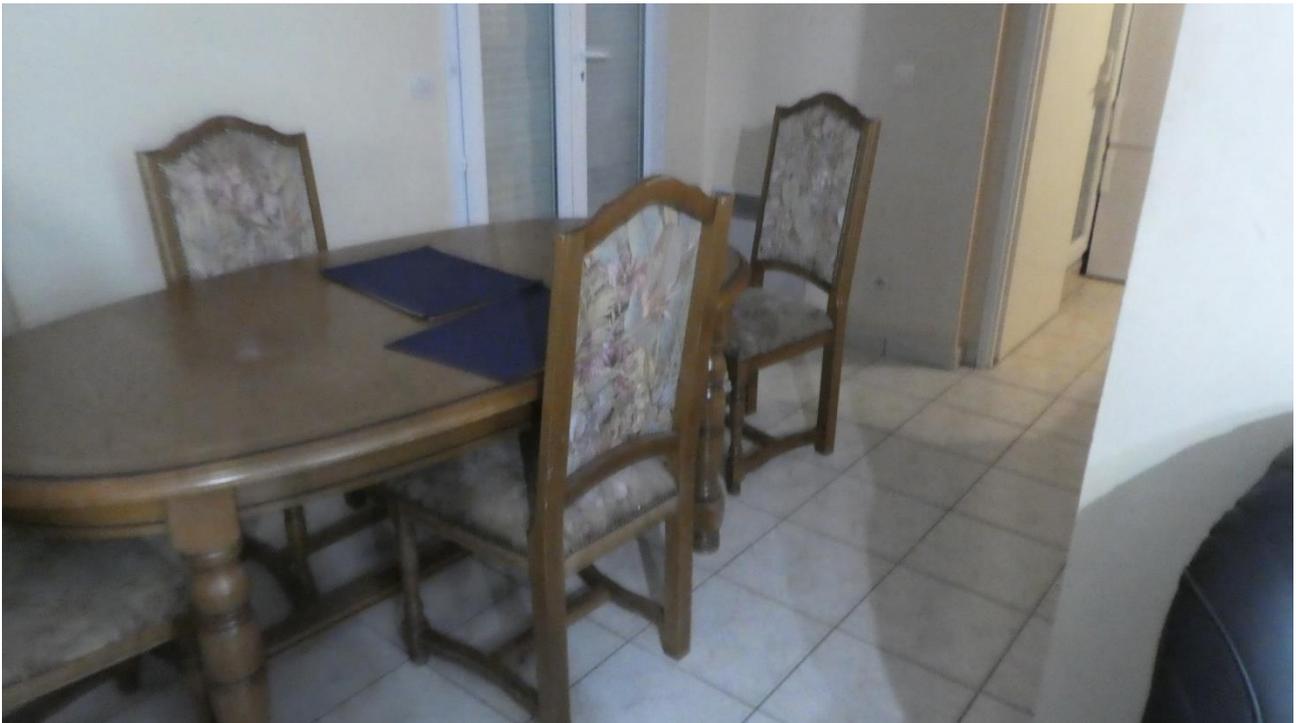
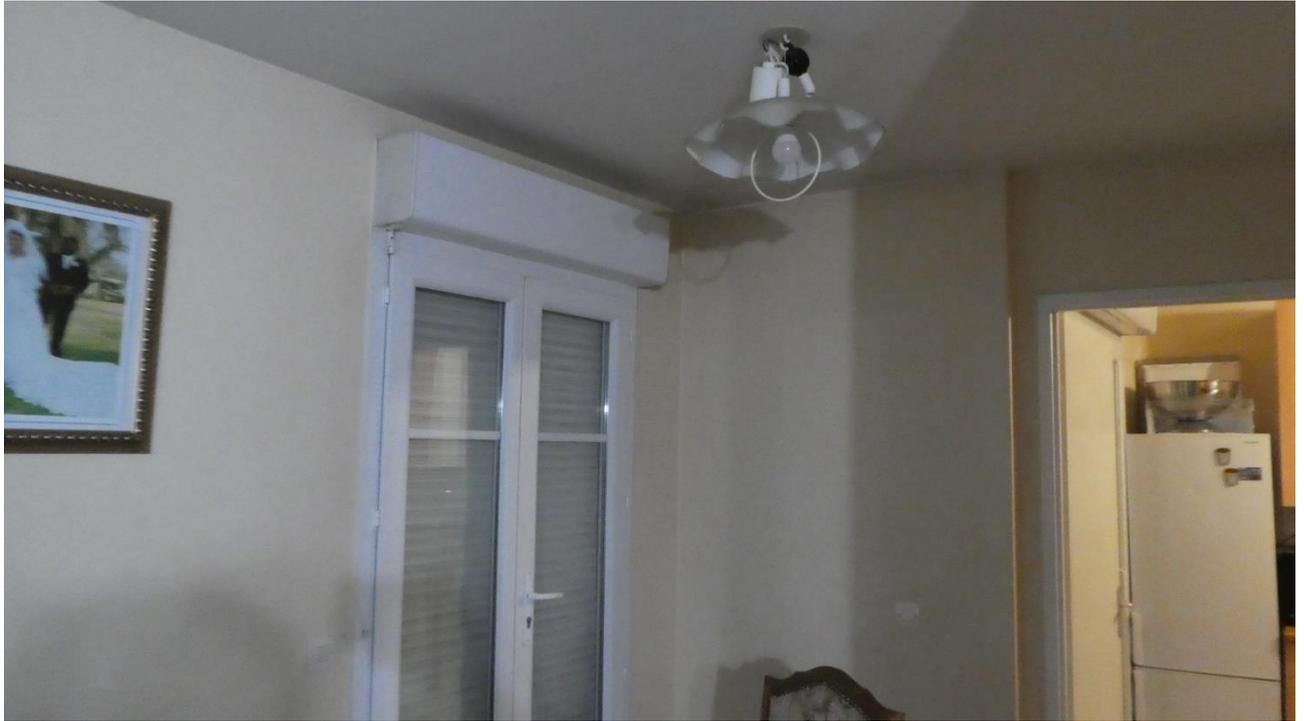
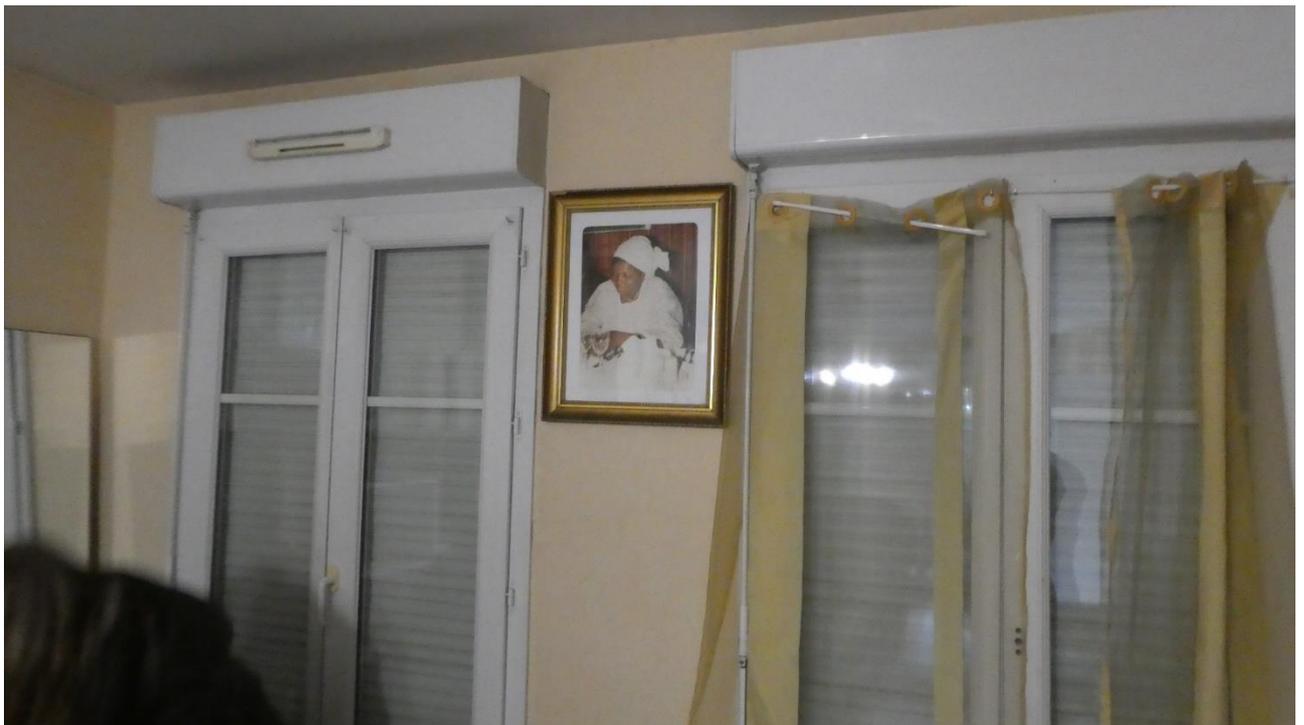
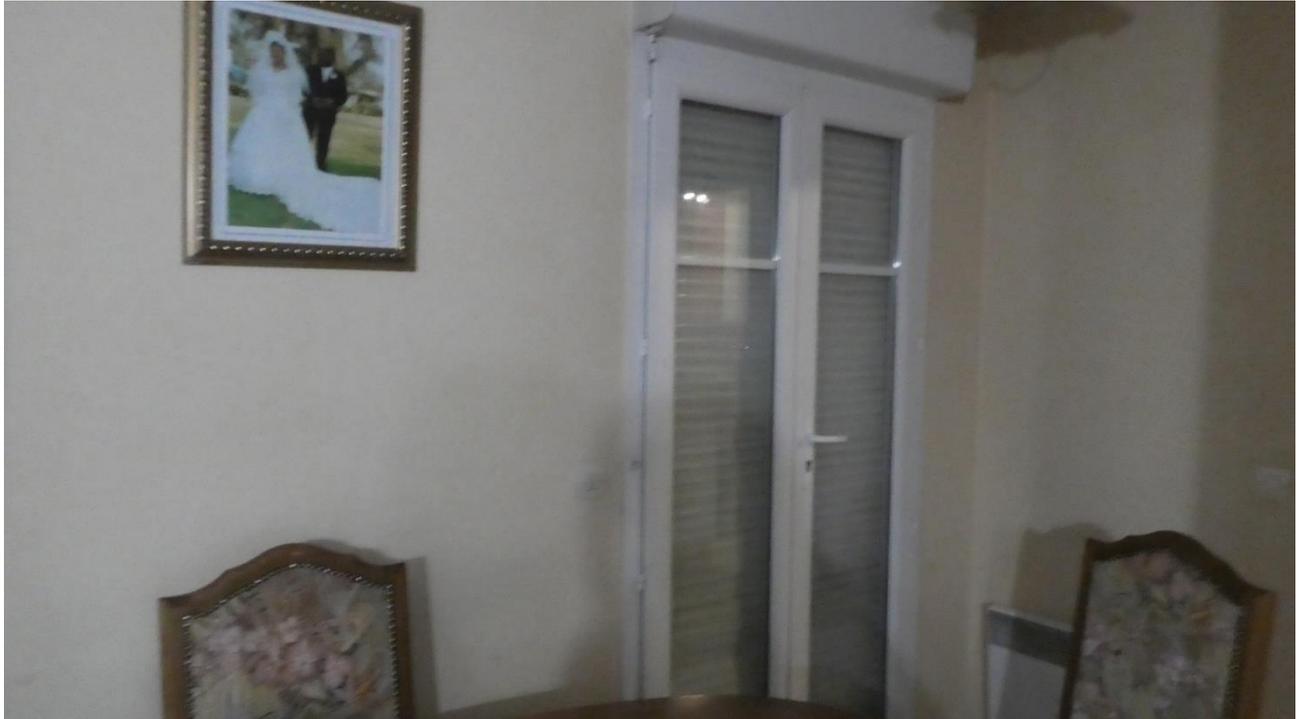
Séjour/salon :

Le sol est habillé d'un carrelage.

Les murs sont habillés d'un papier toilé recouvert d'une peinture.

Le plafond est recouvert d'une peinture sur enduit, avec deux points lumineux.

Cette pièce est éclairée sur rue par deux fenêtres, menuiseries en PVC, double vitrage, protégées par des volets roulants.

Je note la présence de deux convecteurs électriques.

Cette pièce est également éclairée sur le jardin par deux fenêtres et une porte-fenêtre, menuiseries en PVC, double vitrage, protégées par des volets roulants.

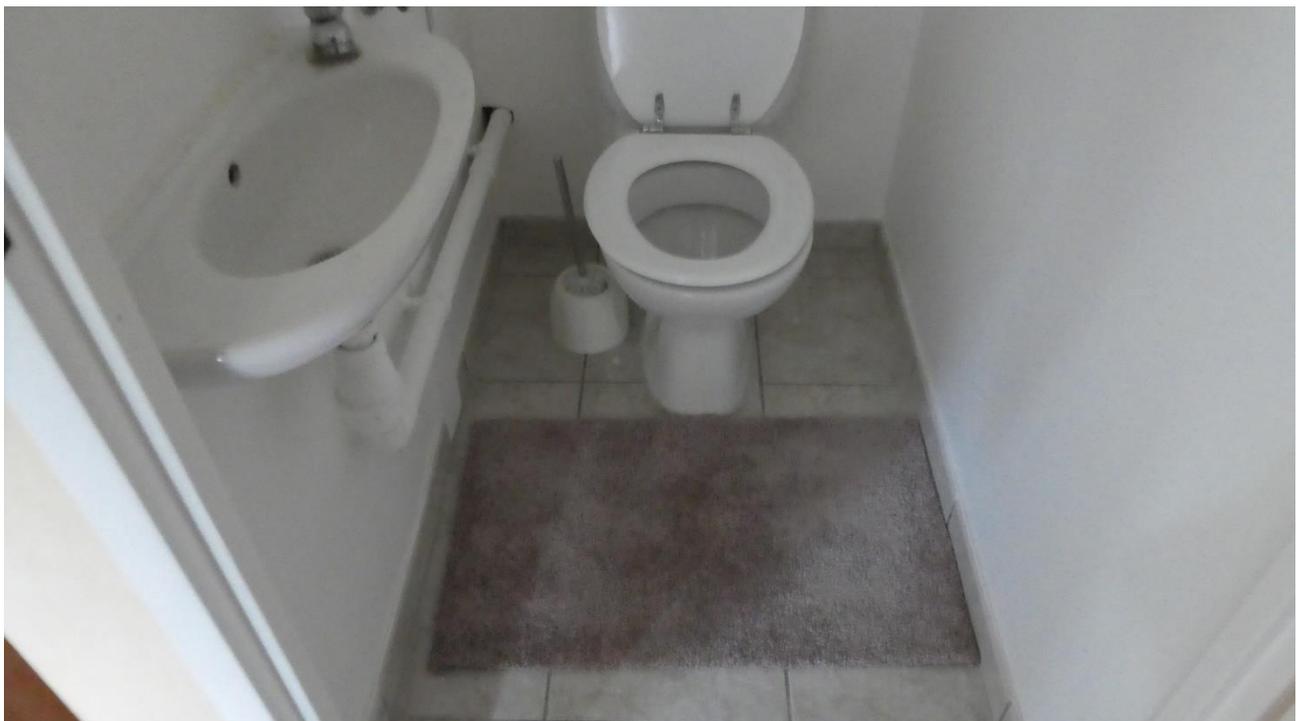
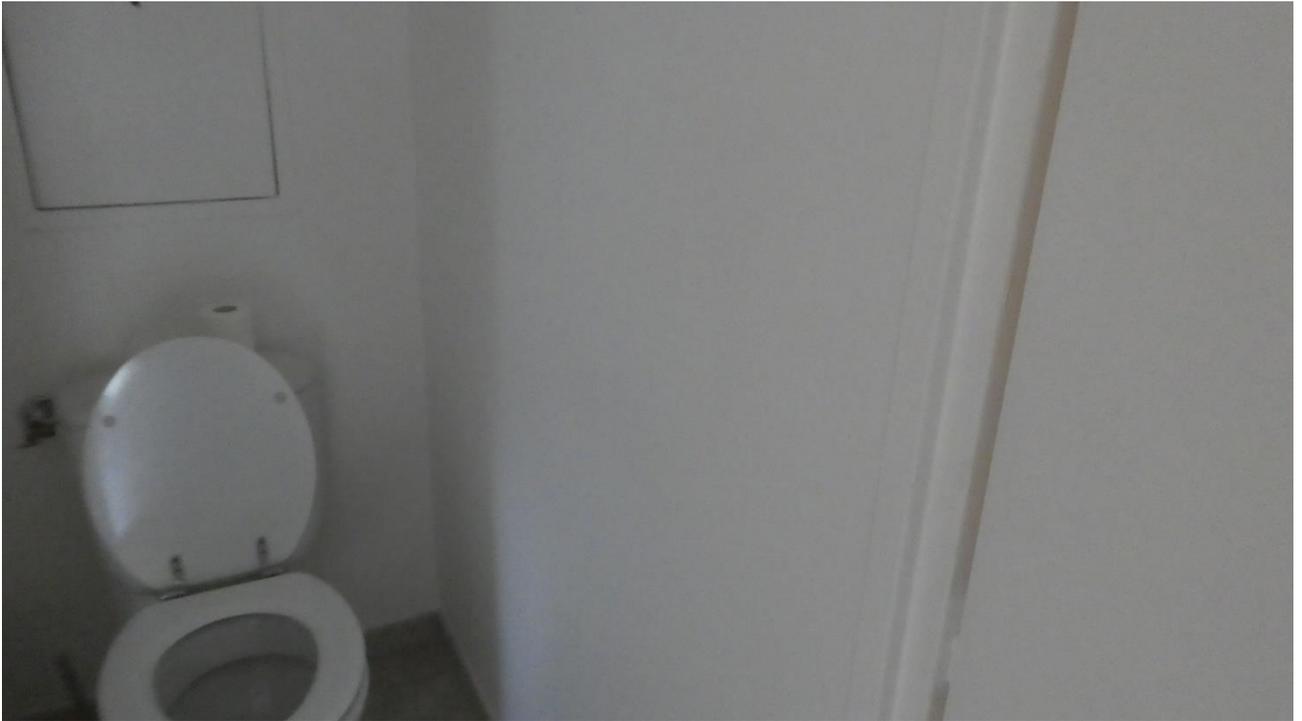
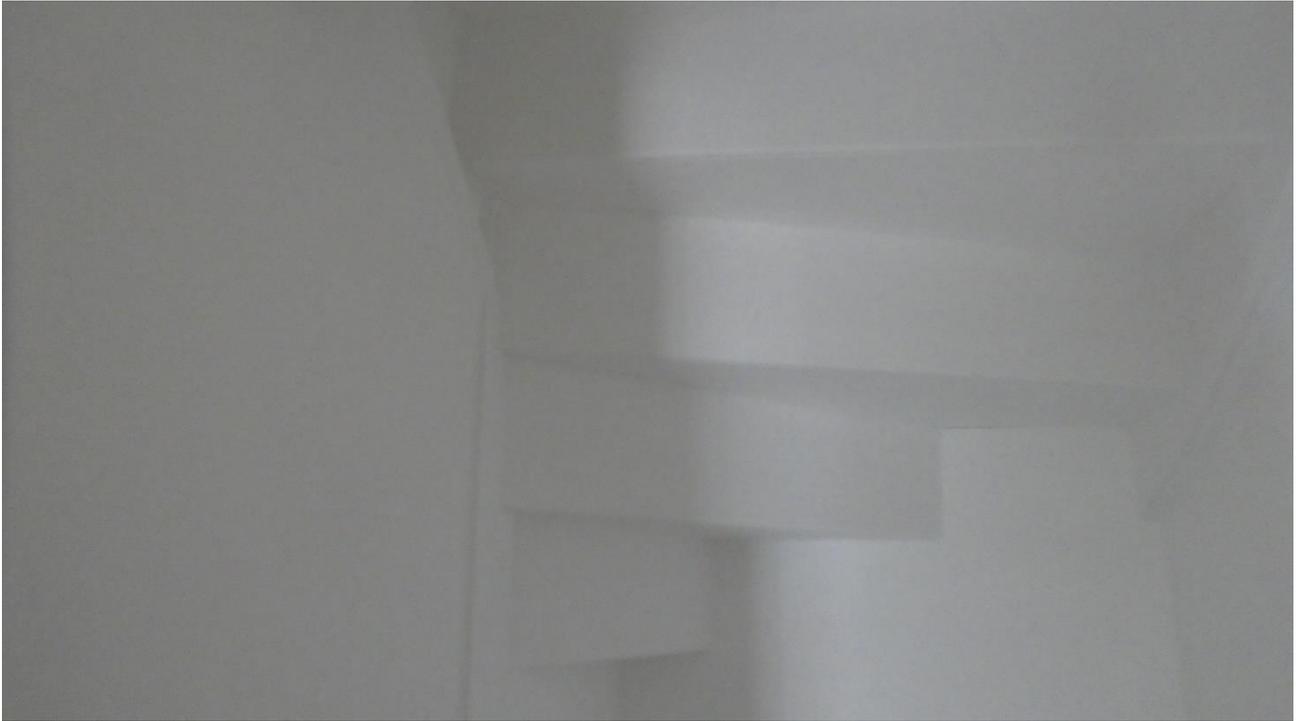
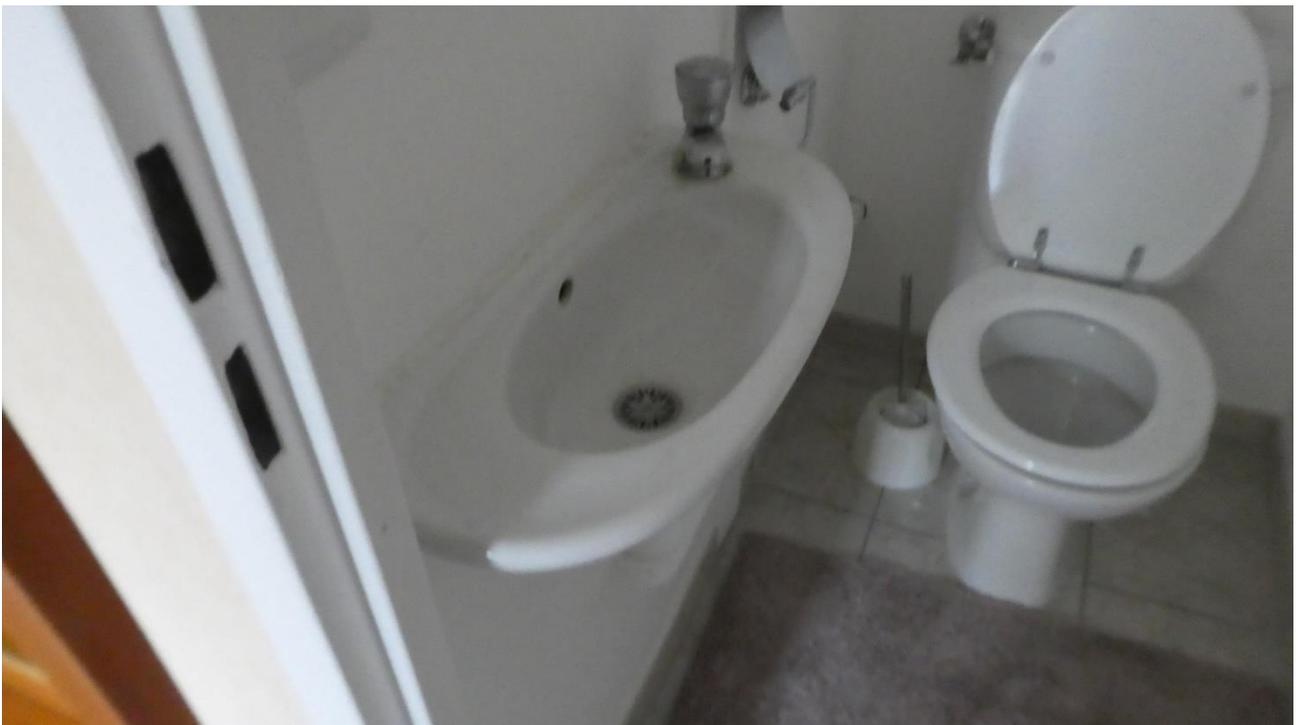
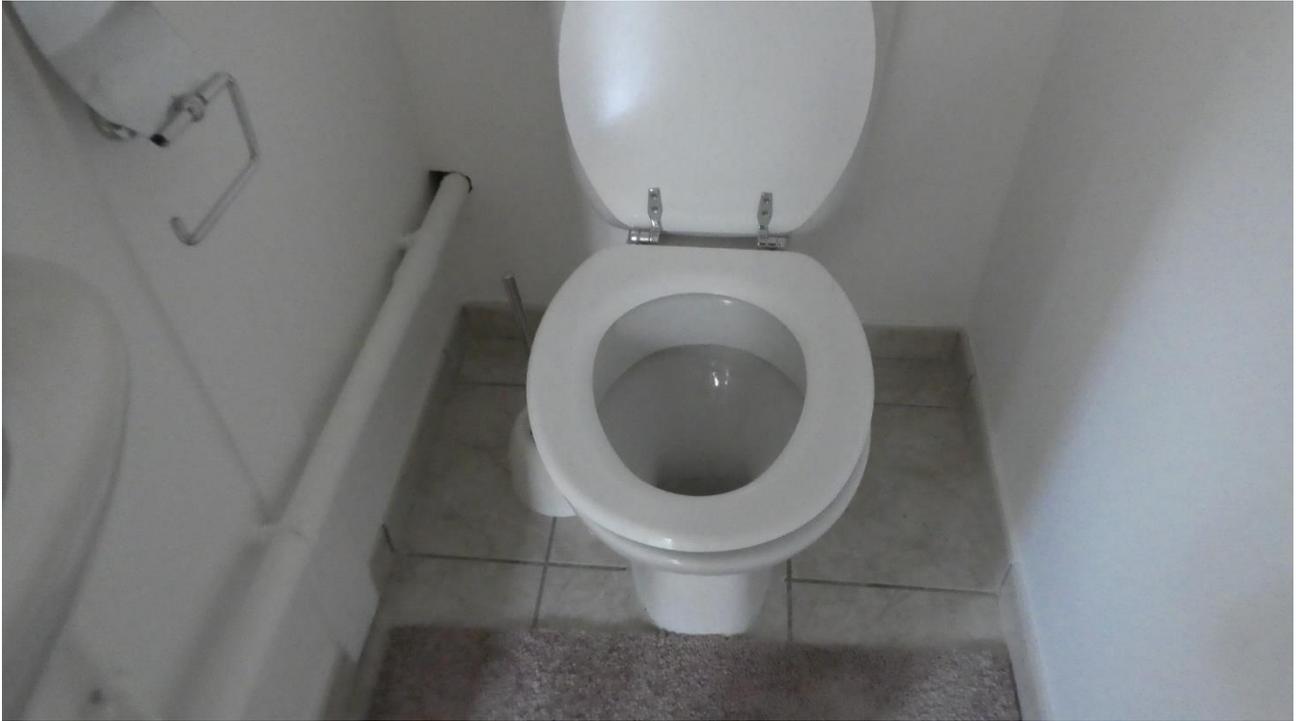
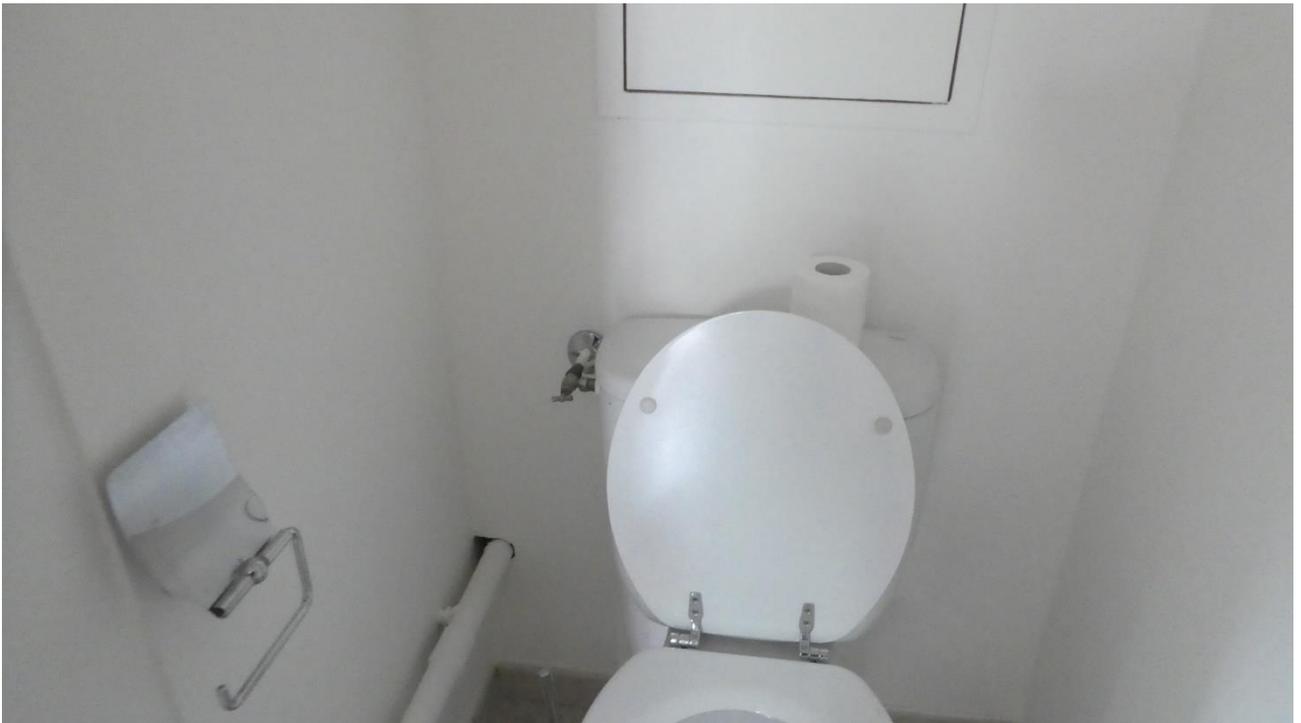
Toilettes :

Le sol est habillé d'un carrelage.

Les murs sont recouverts d'une peinture sur enduit.

Cette pièce est située en sous face de l'escalier menant à l'étage.

Je note la présence d'un lave-mains, alimenté par un robinet mitigeur.

Une cuvette de WC à l'anglaise, avec couvercle, abattant et réservoir de chasse dorsale.

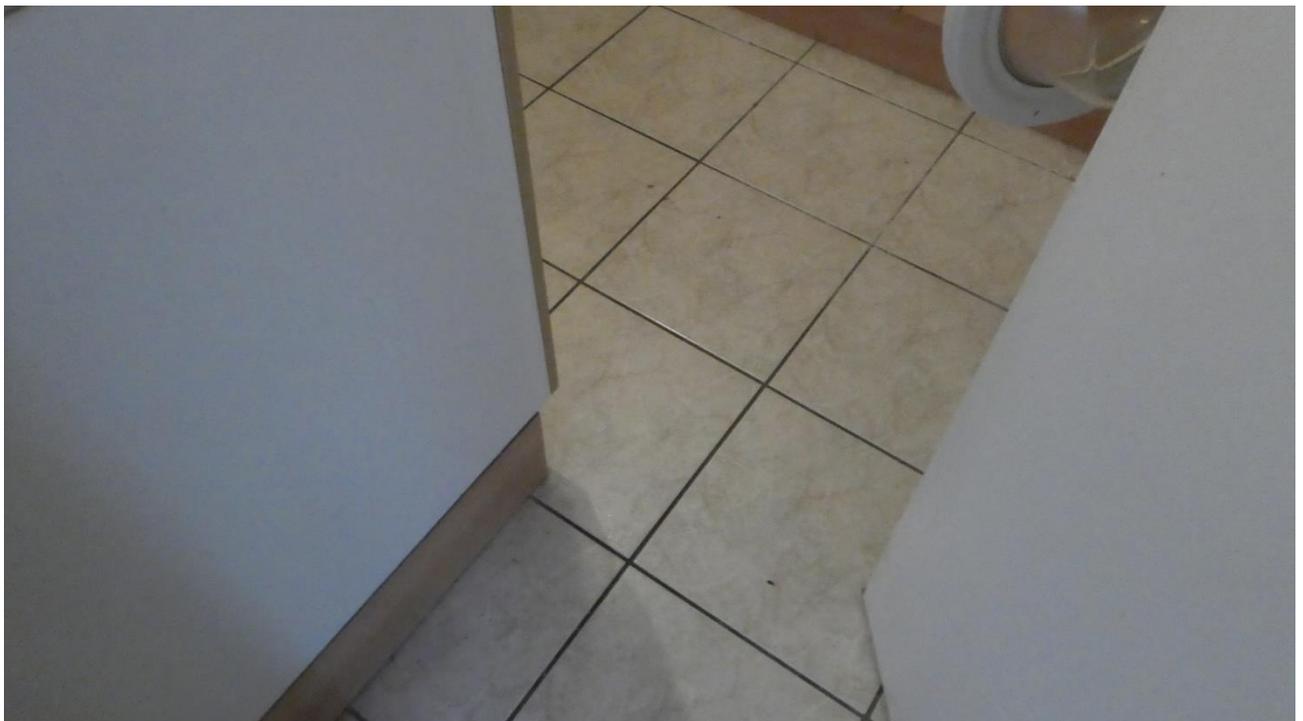
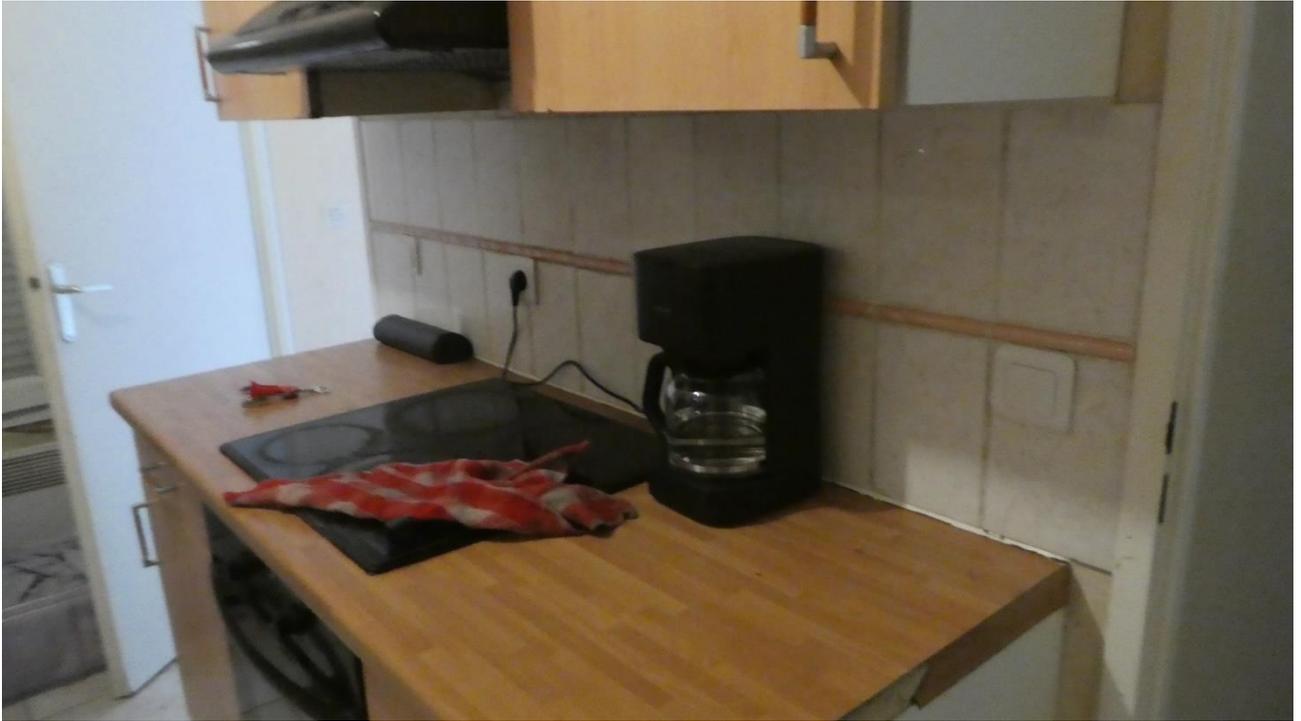
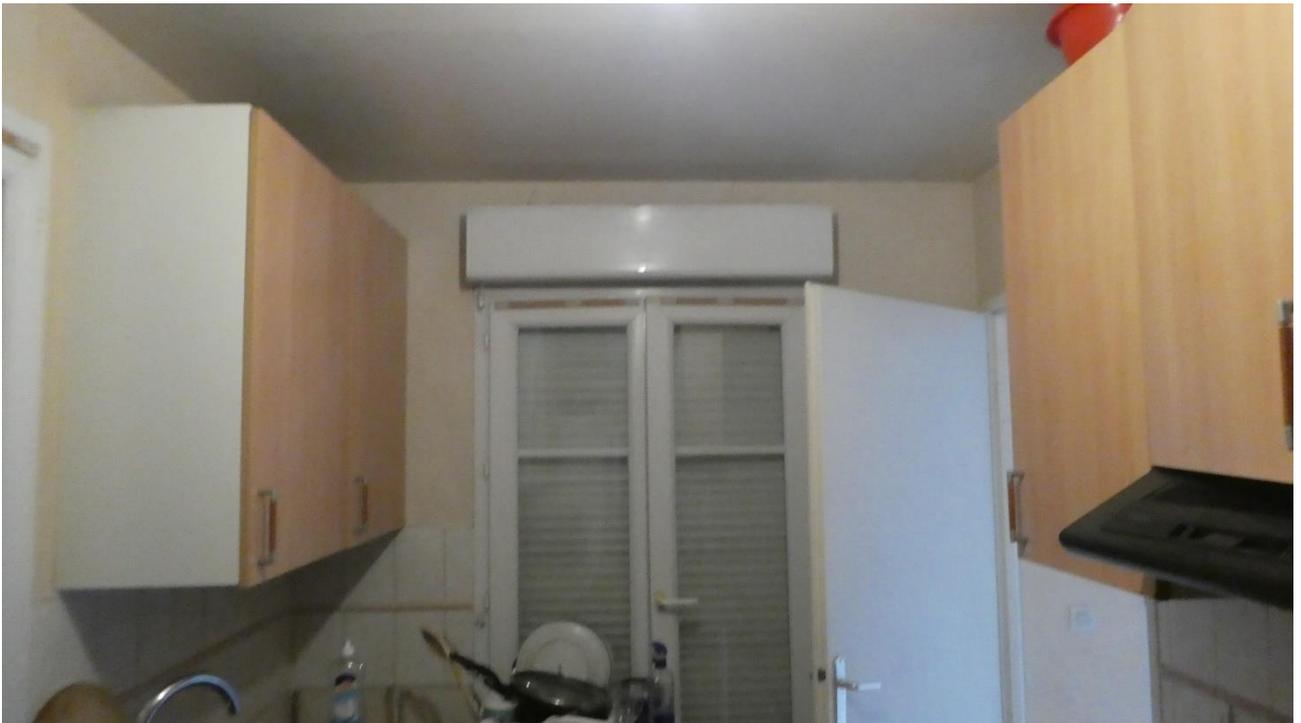
Cuisine :

Le sol est habillé d'un carrelage.

Les murs sont recouverts d'un papier peint et d'une faïence murale.

Le plafond est recouvert d'une peinture sur enduit, avec un point lumineux.

Je note la présence d'un convecteur électrique.

Cette pièce est éclairée sur rue par une fenêtre à deux battants, menuiseries en PVC, double vitrage, protégée par un volet roulant.

Cette pièce est également éclairée sur le mur pignon par une fenêtre à deux battants, menuiseries en PVC, double vitrage, protégée par des volets à battant.

Cette pièce est éclairée sur le jardin arrière par une porte-fenêtre à deux battants, menuiseries en PVC, double vitrage, protégée par un volet roulant.

La cuisine est aménagée à l'aide d'un ensemble d'éléments hauts et d'éléments bas.

Il existe notamment un évier à deux bacs et un égouttoir, alimenté par un robinet mitigeur.

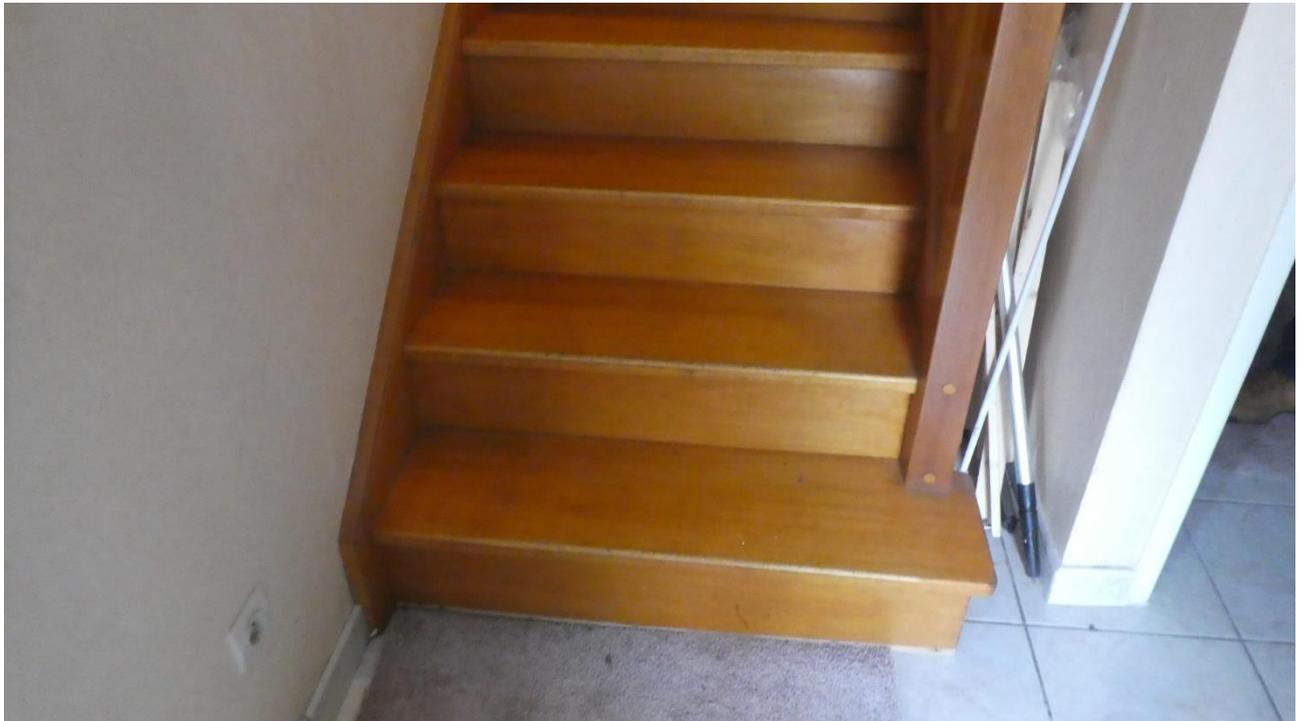
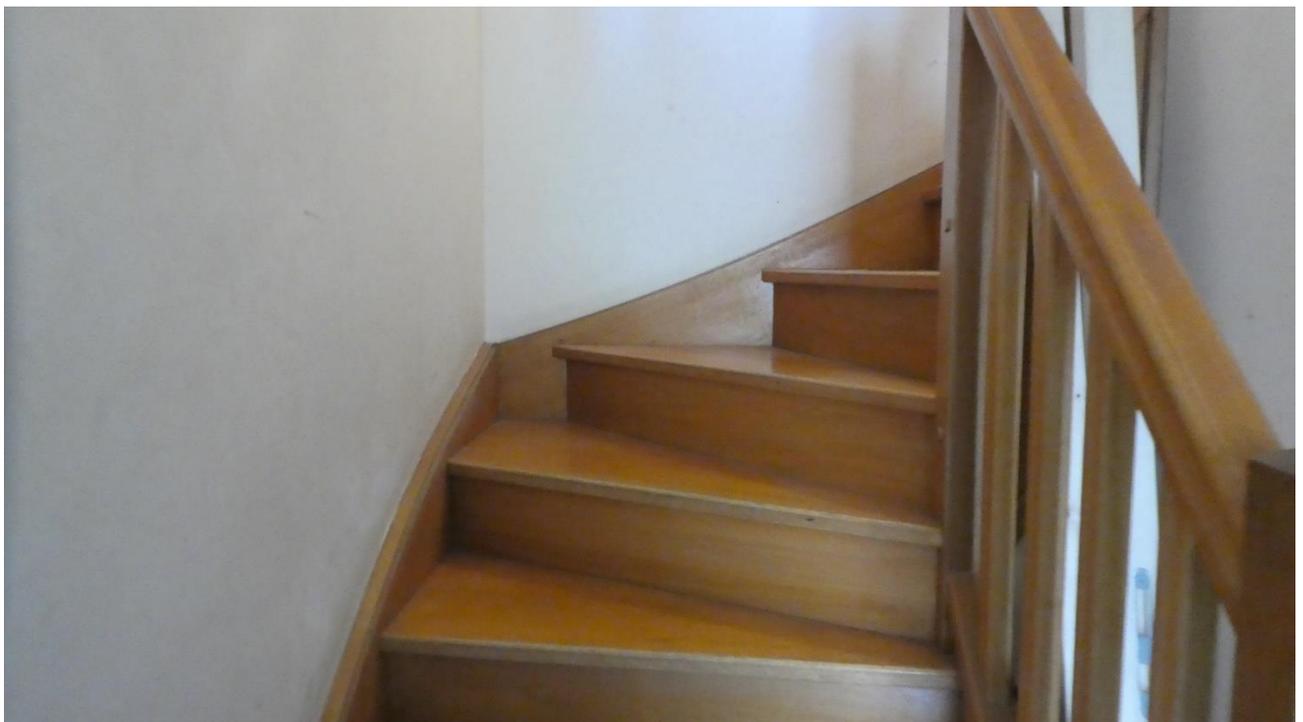
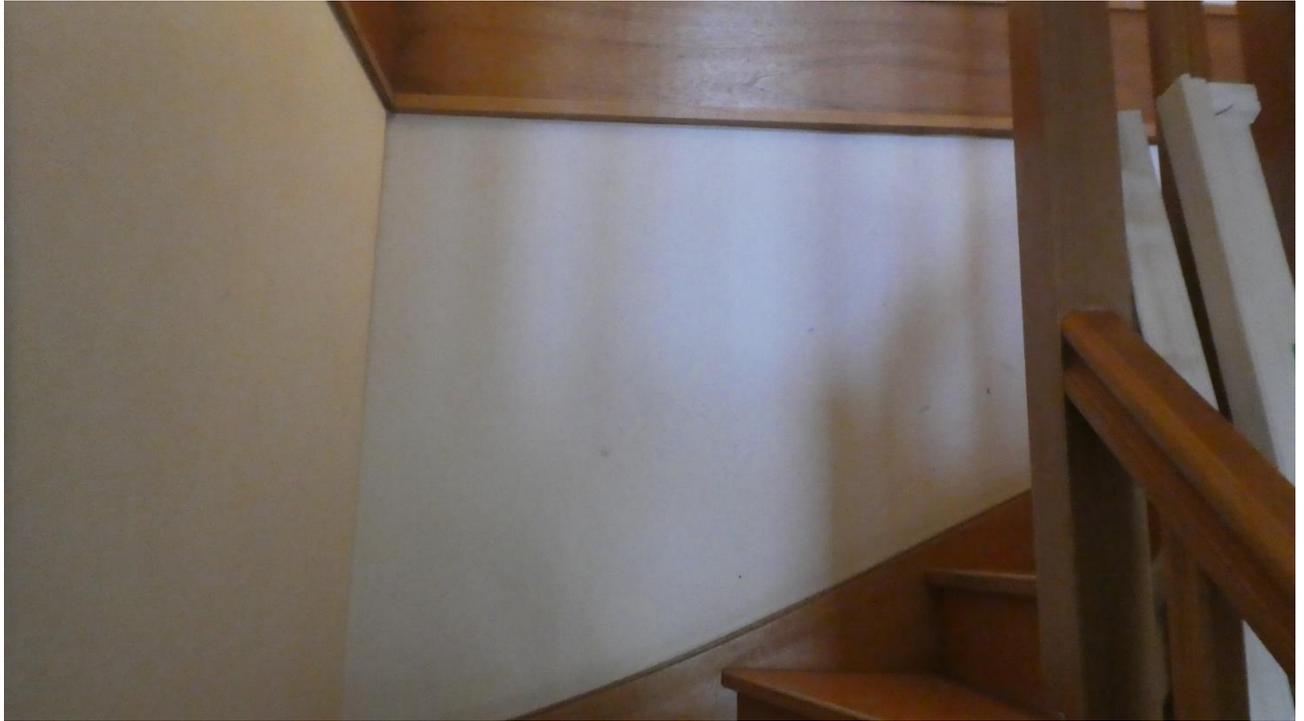
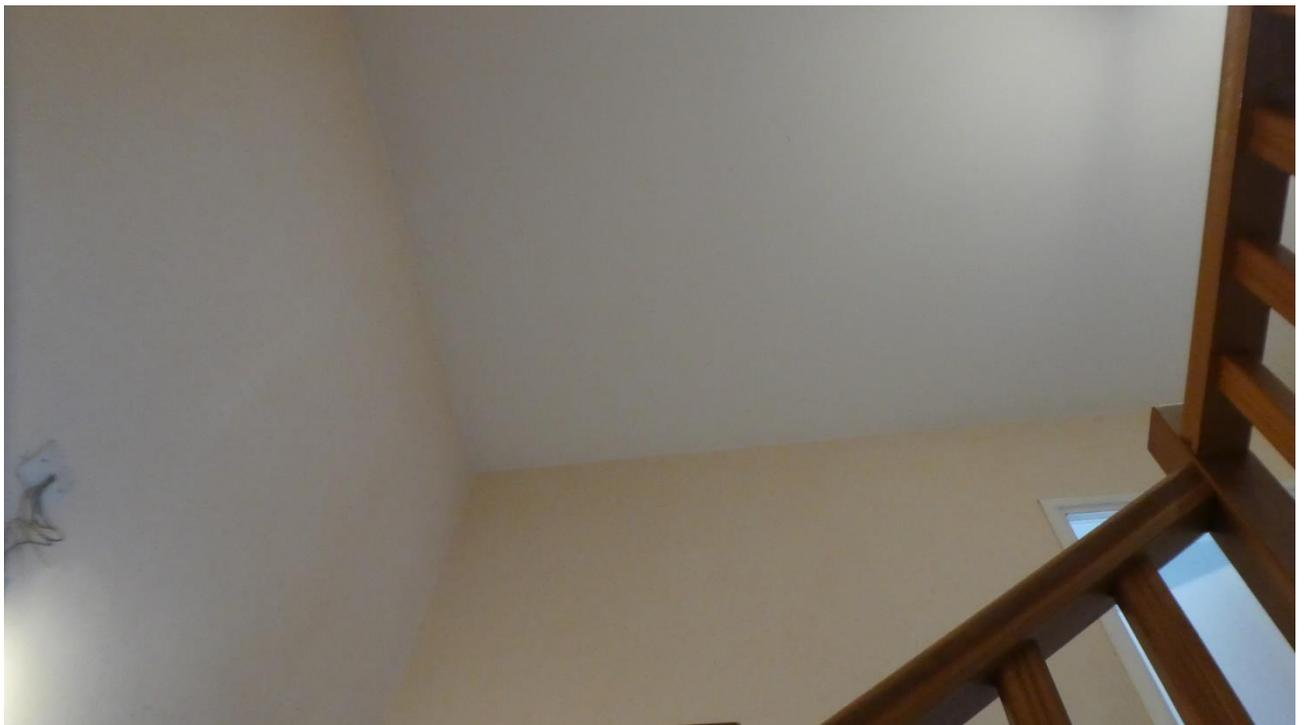
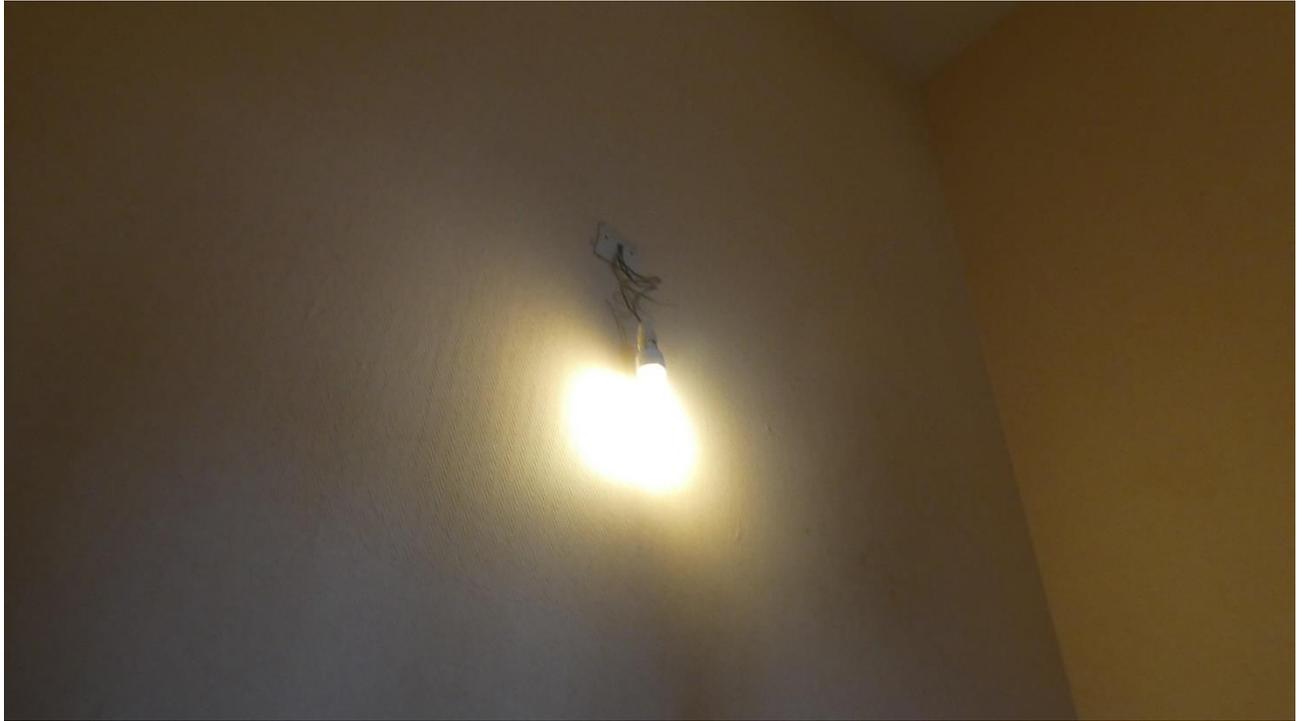
Cage d'escalier menant à l'étage :

On y accède par un escalier en bois, avec un garde-corps en bois.

Les murs latéraux sont recouverts d'un papier peint.

Le plafond est recouvert d'une peinture sur enduit.

Il existe un point lumineux mural.
