PROCES-VERBAL DE CONSTAT DESCRIPTIF

**L'AN DEUX MILLE VINGT TROIS
ET LE SIX FEVRIER**

Que la société requérante a engagé une procédure de saisie immobilière à l'encontre de Monsieur ANANI-MEKLE Kodou Edjitowou, et plus particulièrement sur le bien immobilier situé à BONDY (93140), 26 Avenue Marie Curie, correspondant aux lots n°4 et n°7 de la copropriété.

Le pavillon d'habitation est situé au 26 Avenue Marie Curie à BONDY (93140).

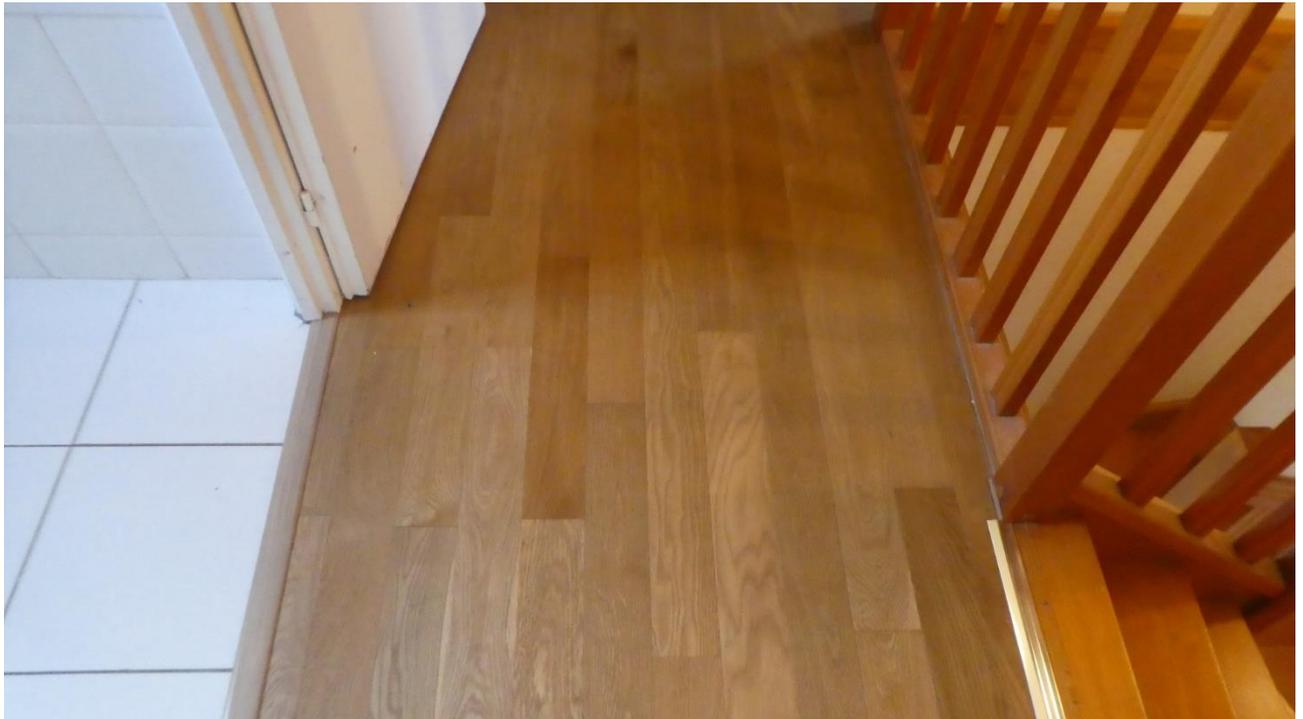
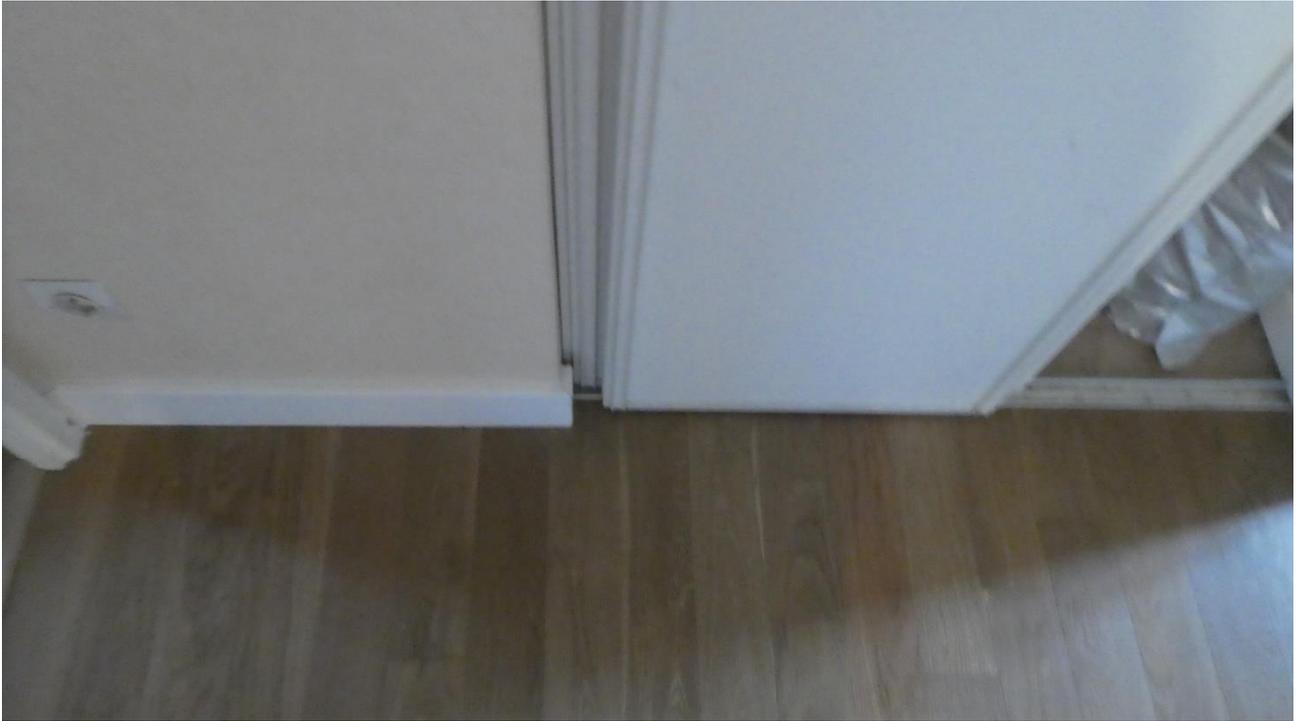
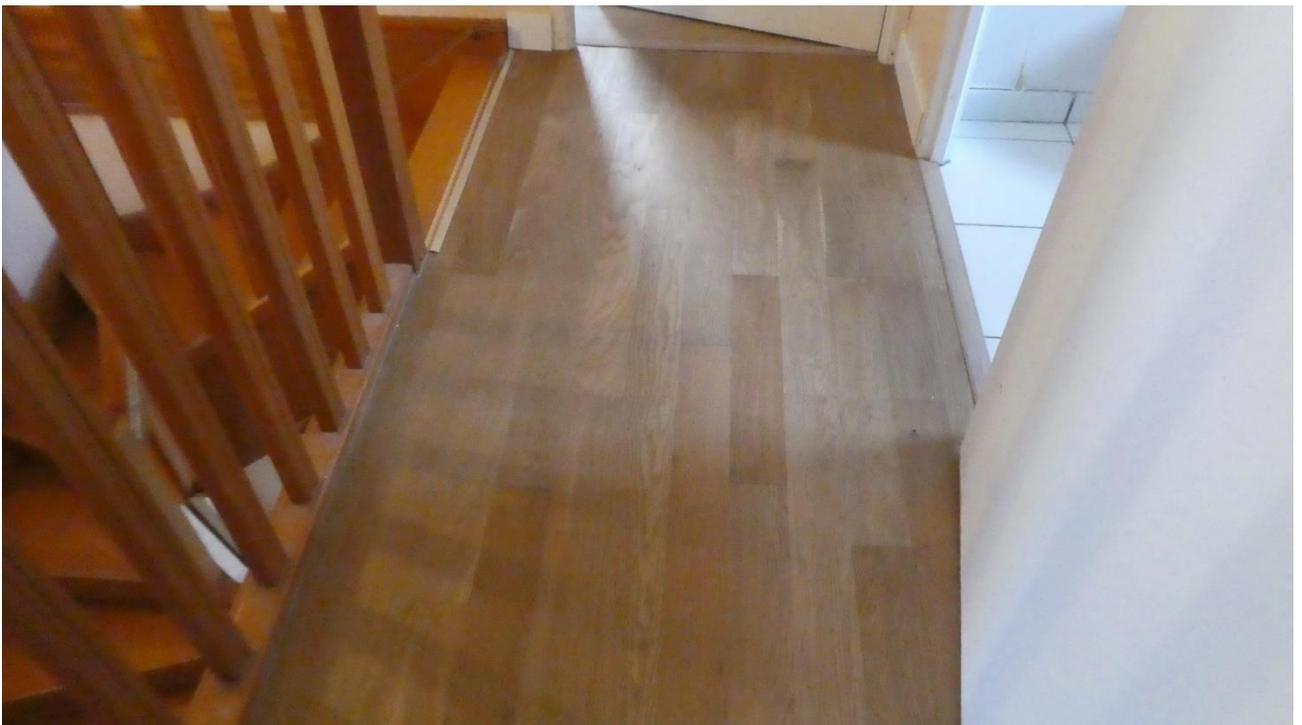
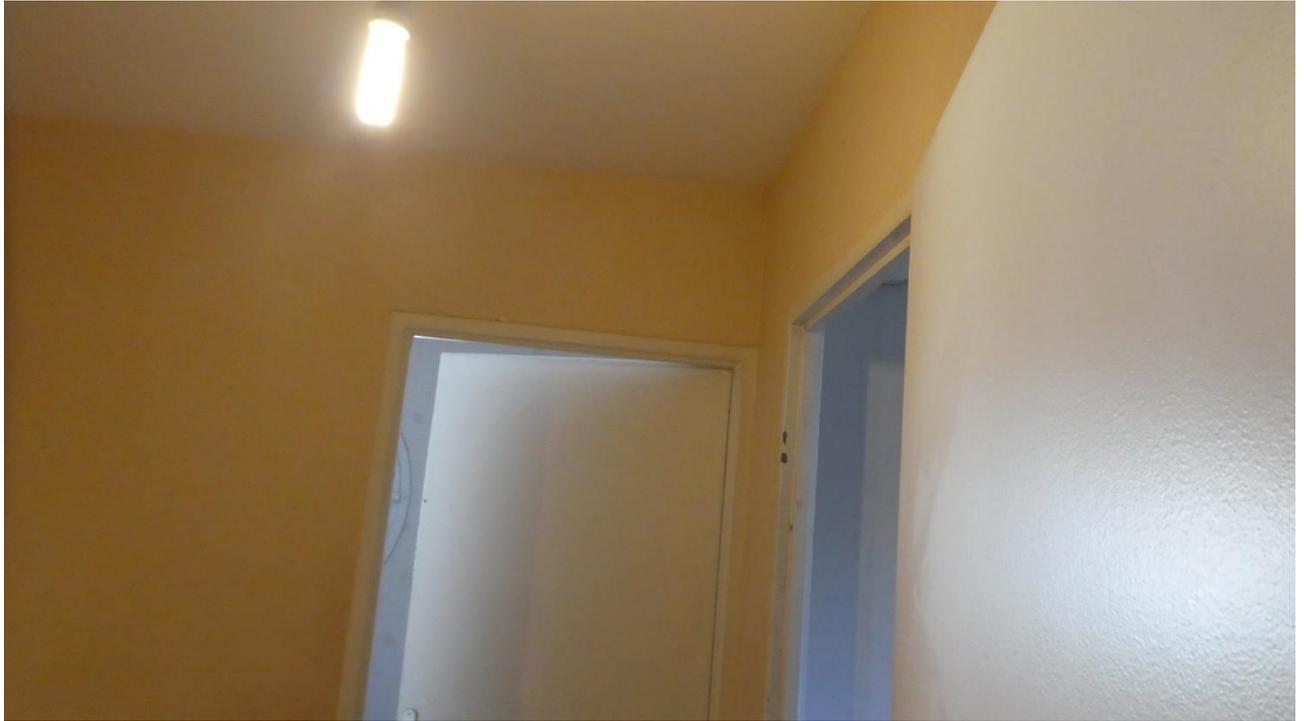
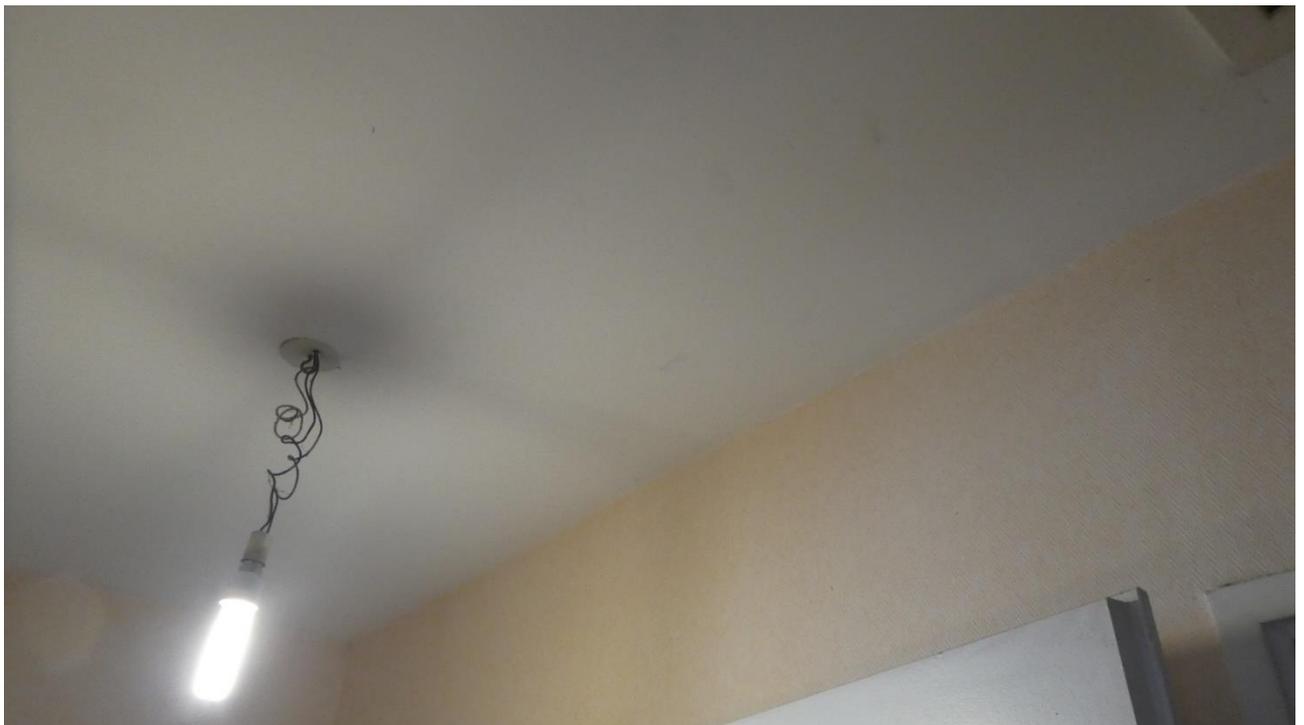
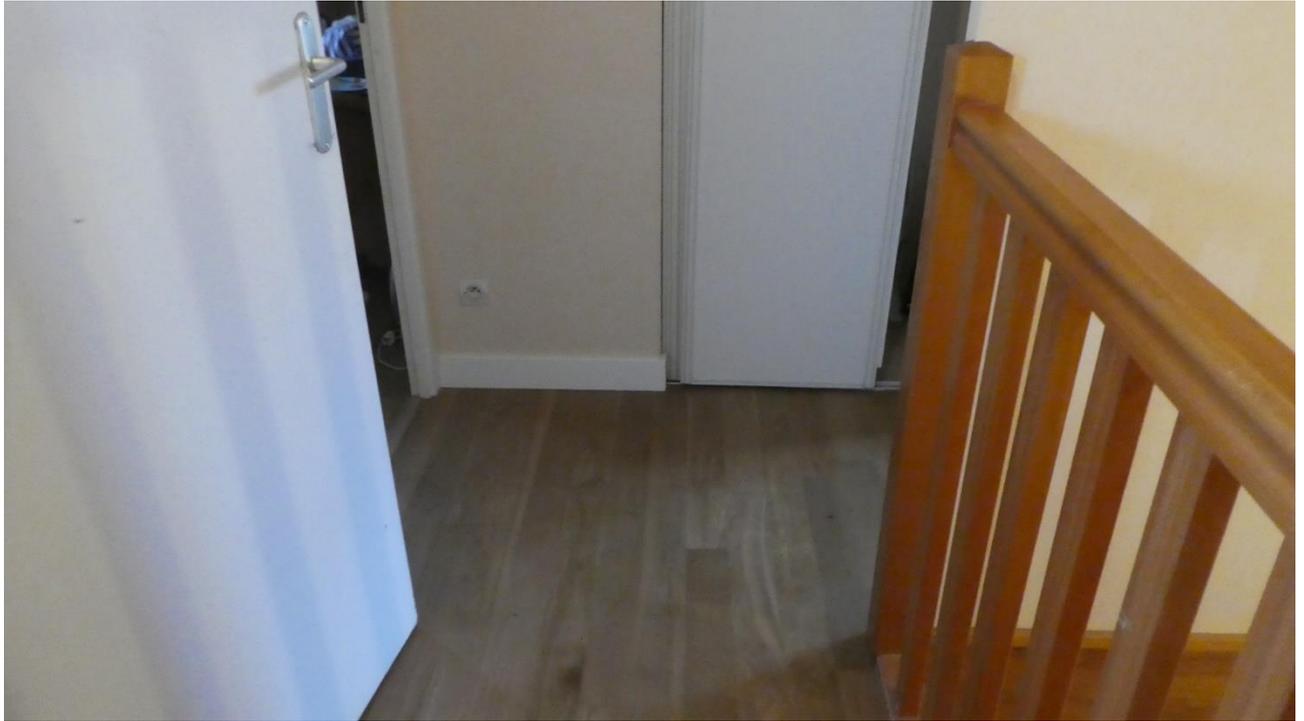
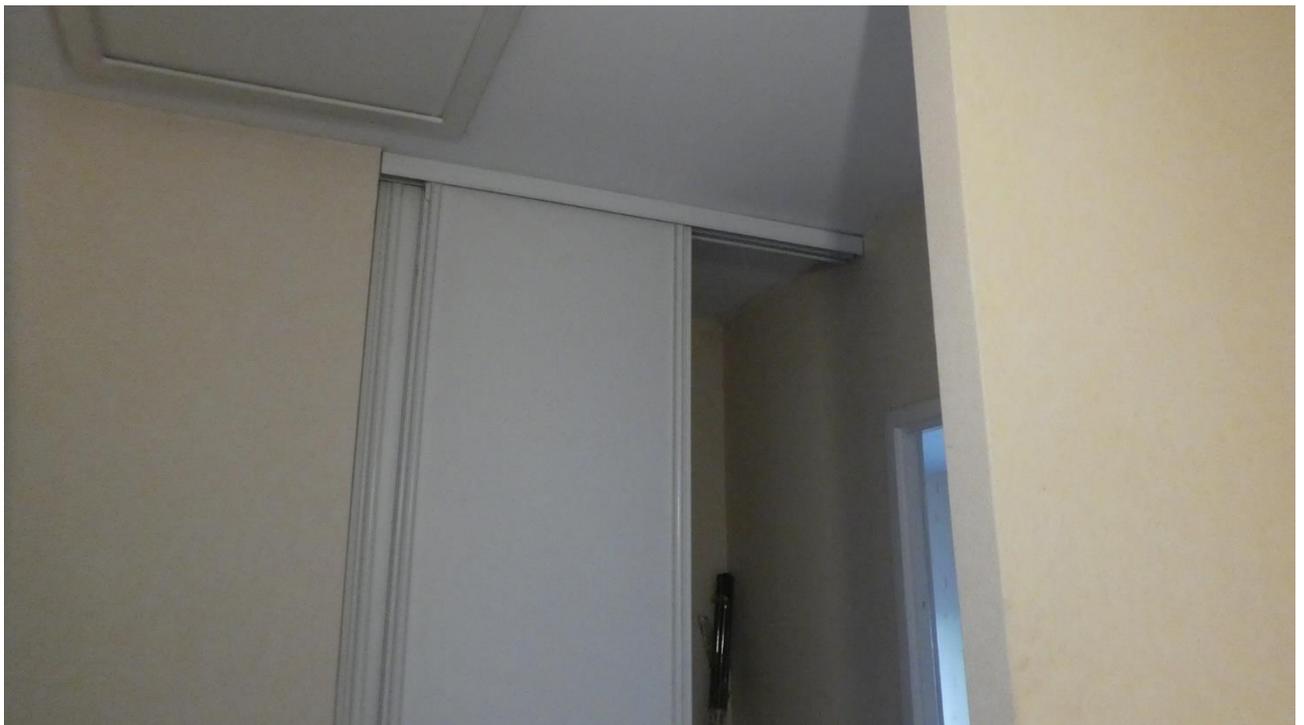
1^{er} Etage – Palier :

Ce palier dessert à gauche ; une chambre, en face ; une salle de bains, à droite ; deux chambres, dont une suite parentale.

Le sol est habillé d'un parquet flottant.

Les murs sont habillés d'un papier peint recouvert d'une peinture.

Le plafond est recouvert d'une peinture sur enduit, avec un point lumineux matérialisé par câbles, douille et ampoule.

Je note la présence d'un placard fermé par deux portes coulissantes.

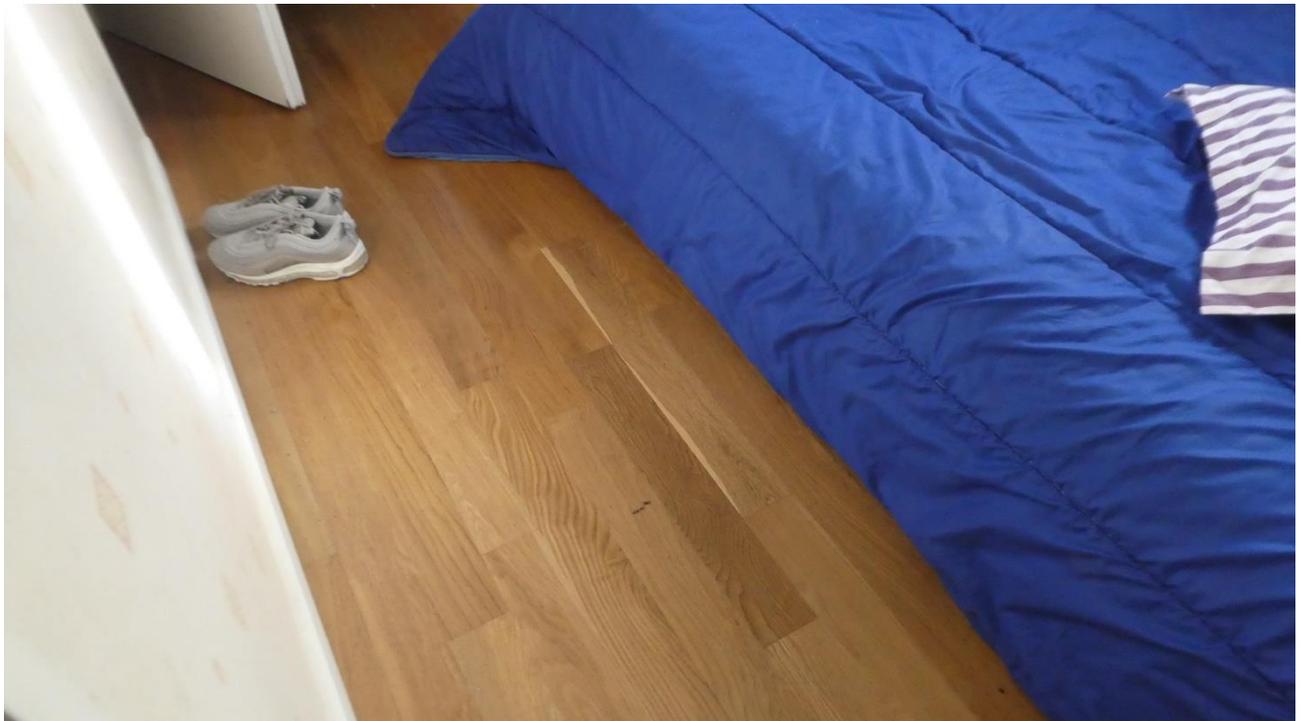
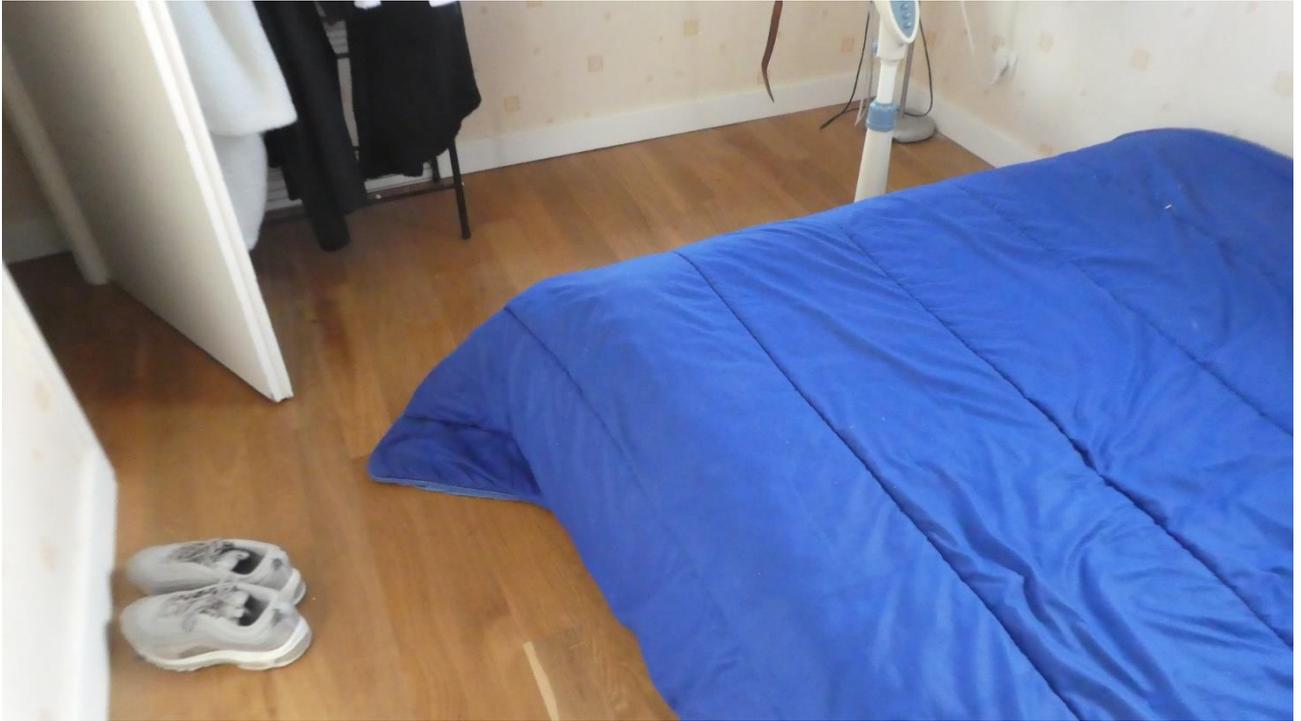
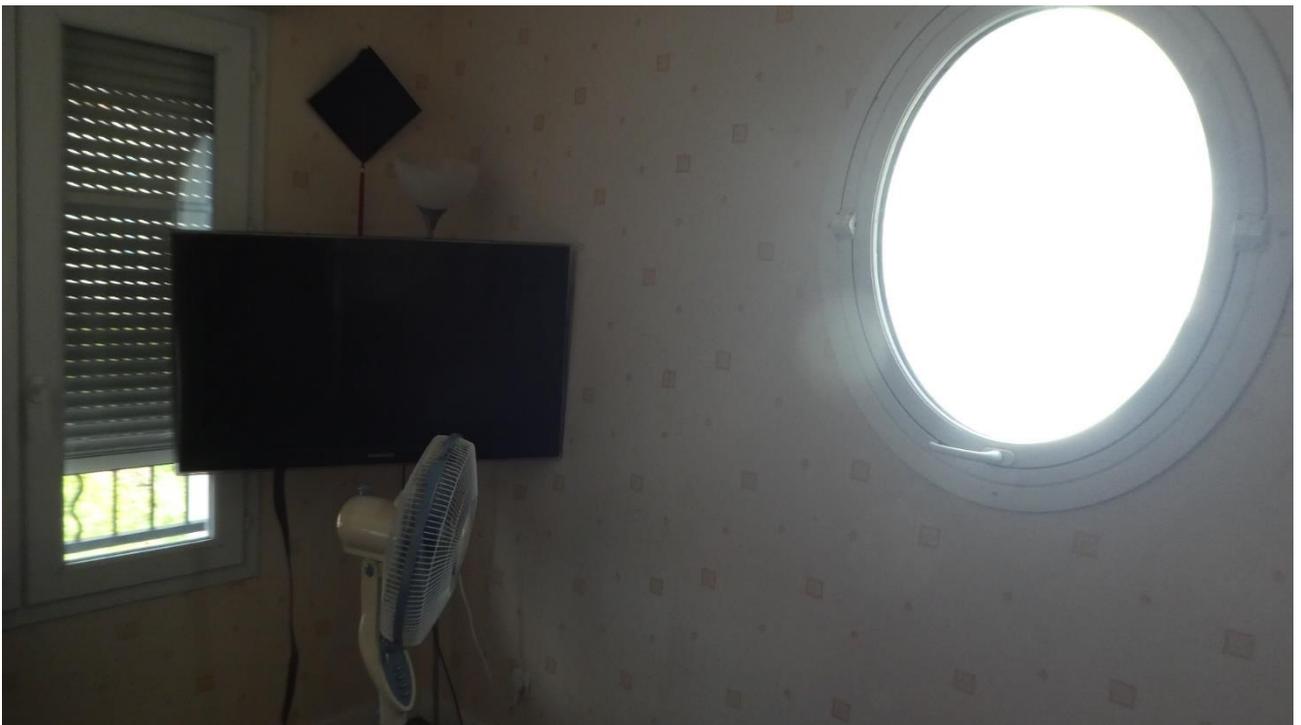
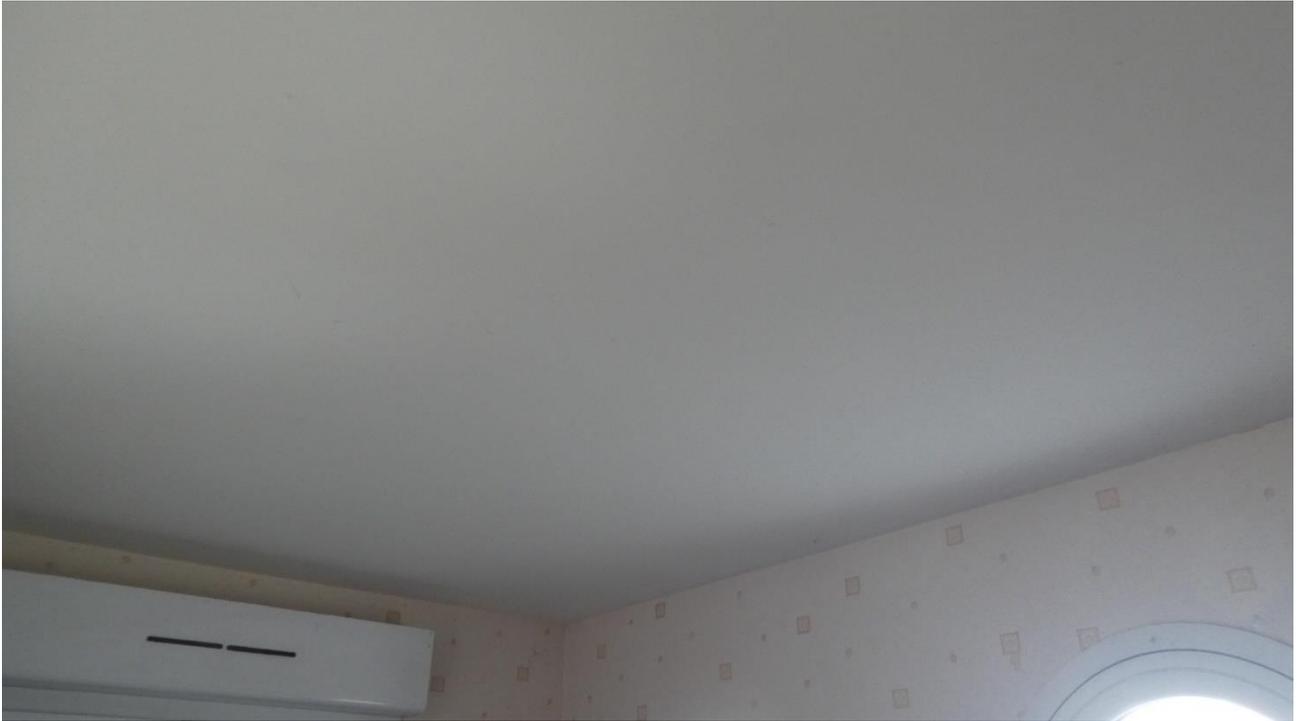
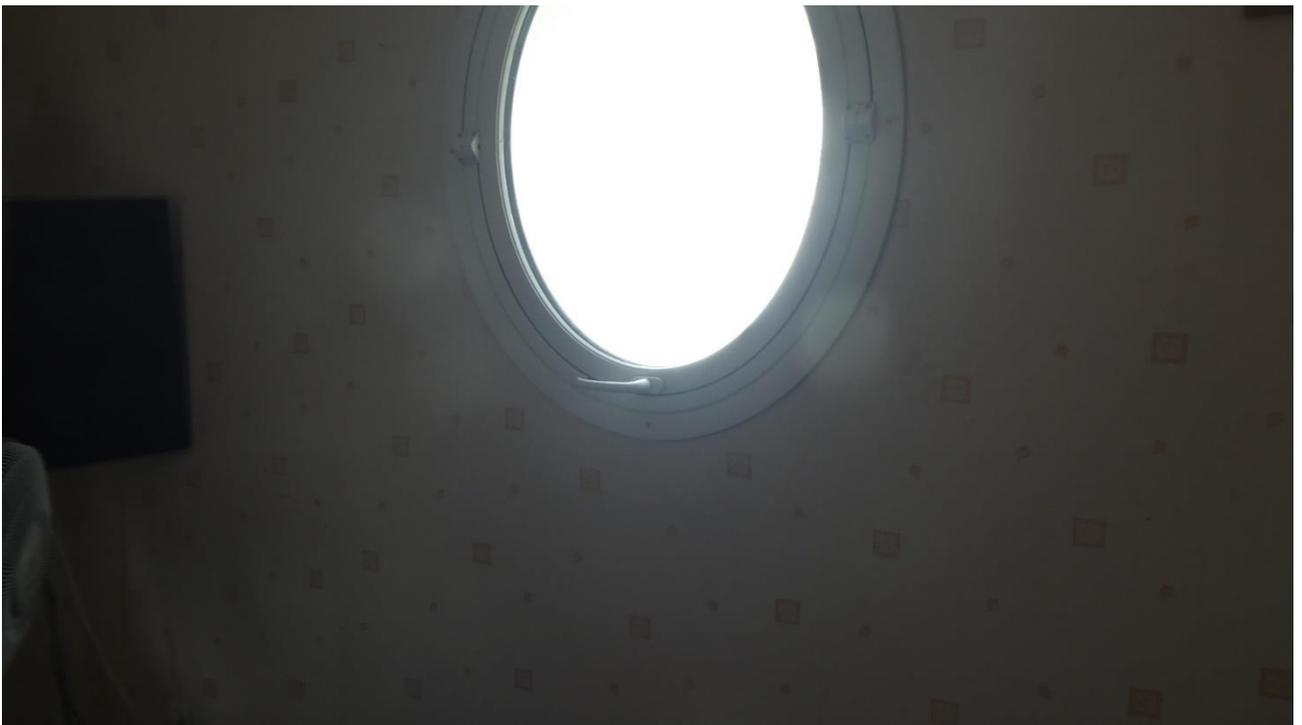
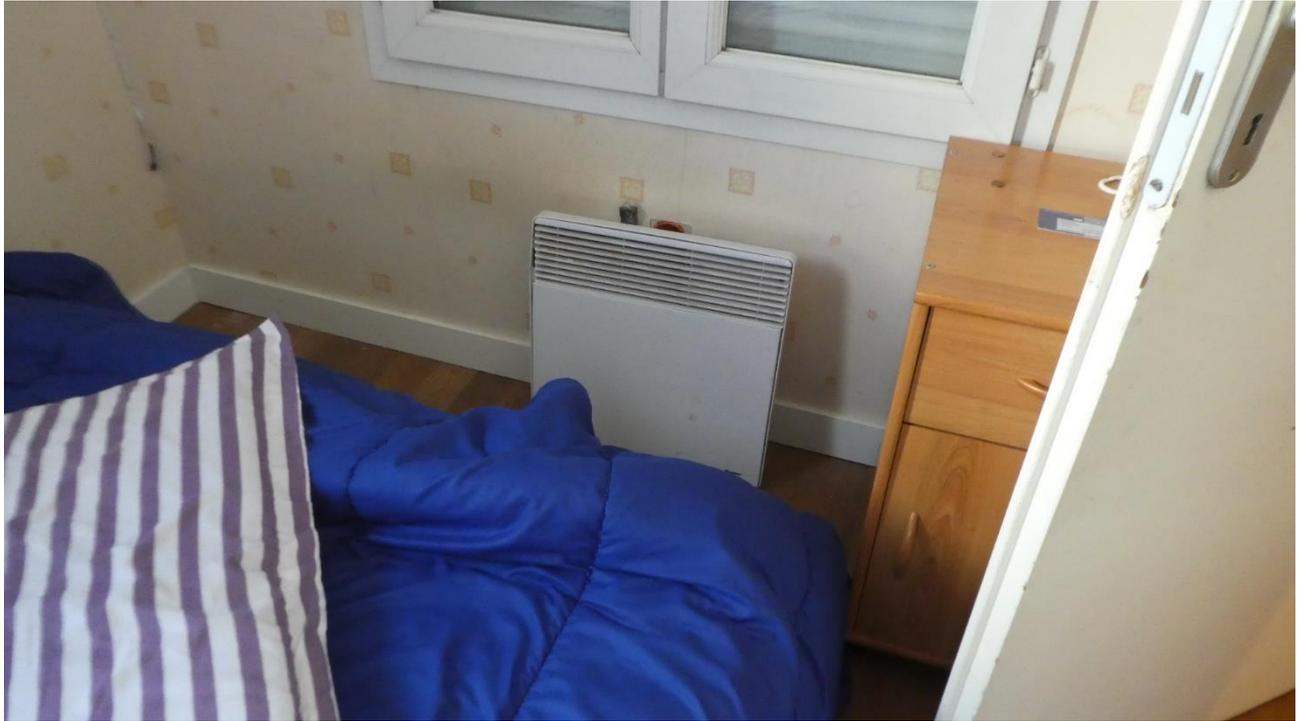
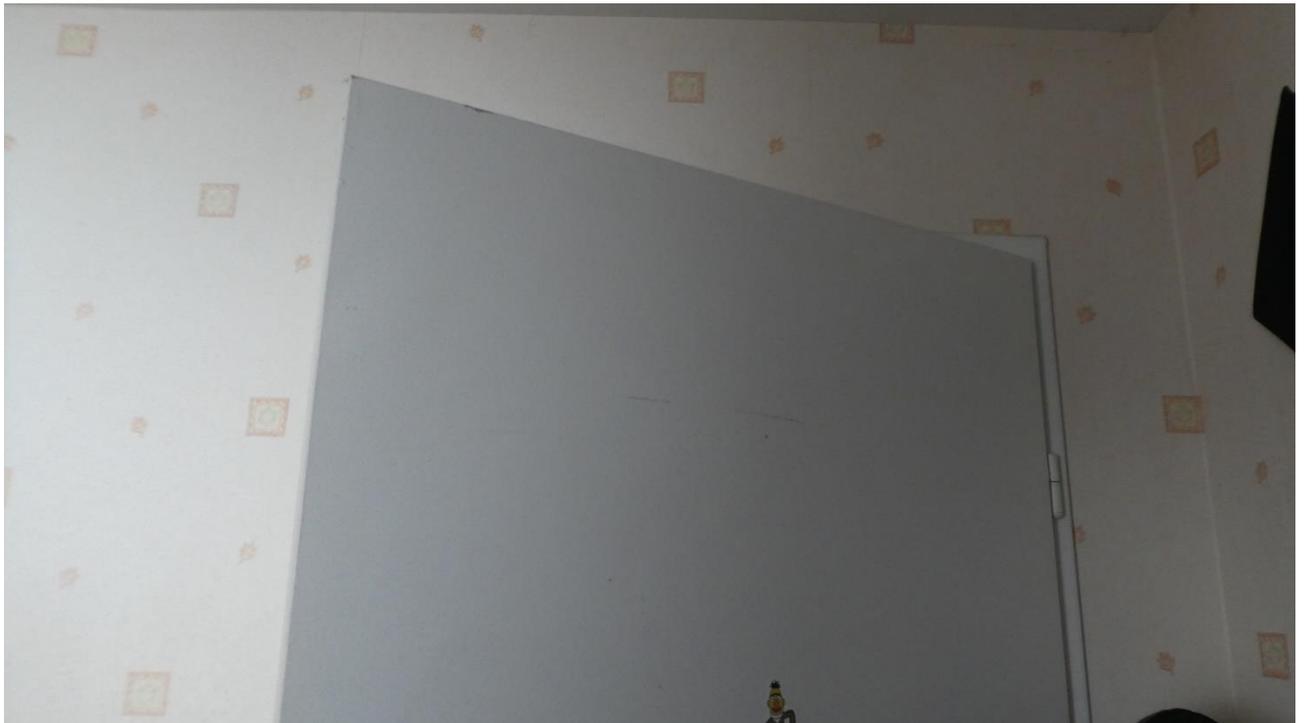
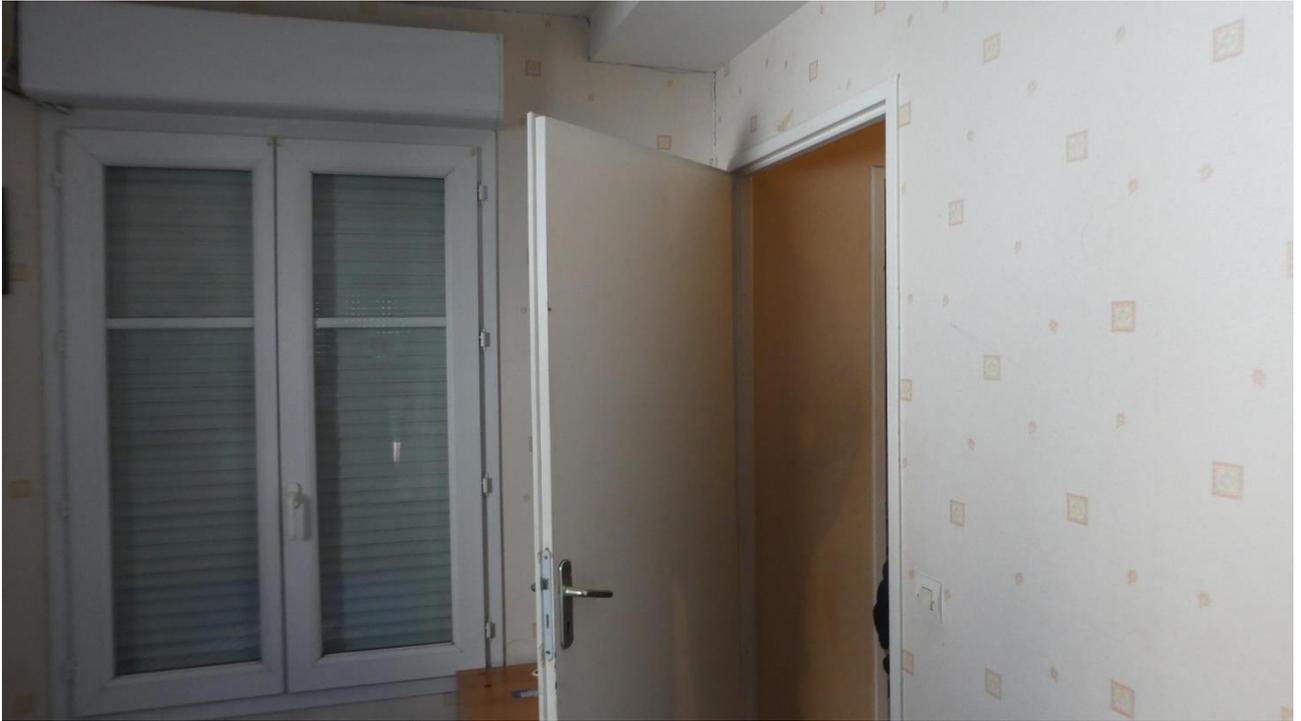
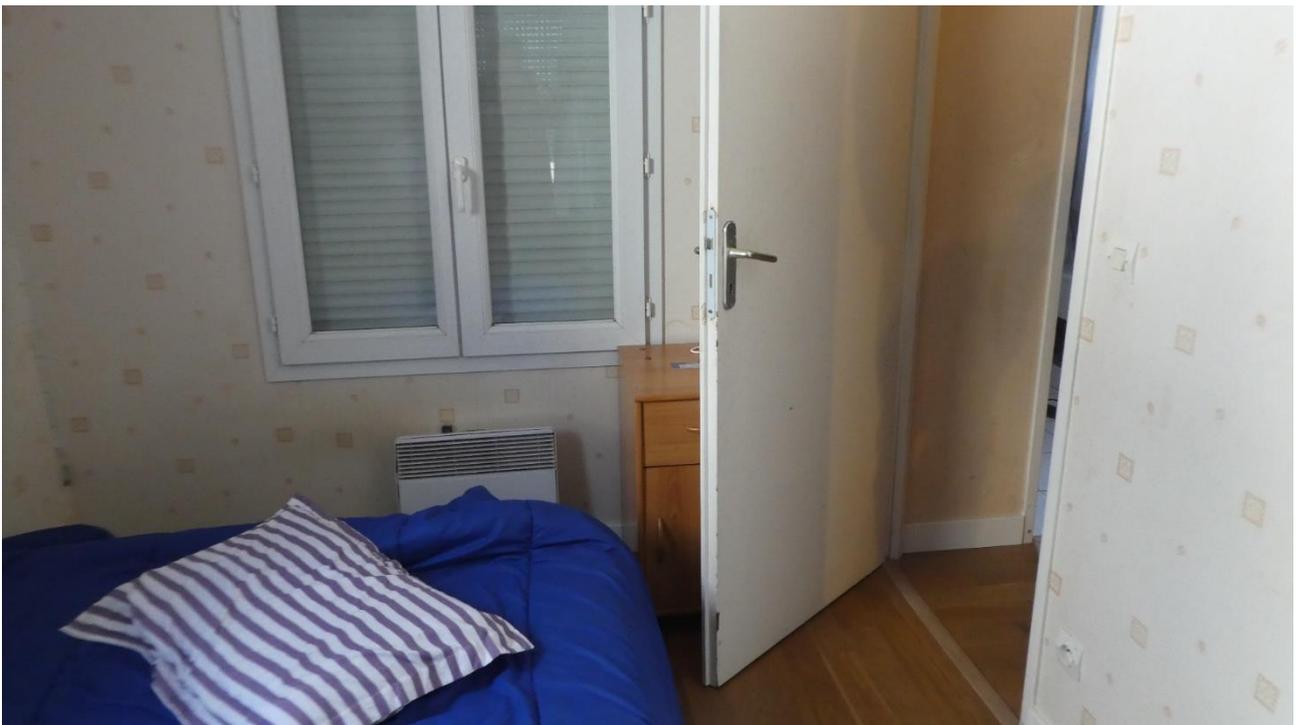
1^{ère} Chambre :

Le sol est habillé d'un parquet flottant.

Les murs sont recouverts d'un papier peint.

Le plafond est recouvert d'une peinture sur enduit.

Cette pièce est éclairée par un œil de bœuf, menuiseries en PVC, double vitrage.

Il existe un convecteur électrique.

Cette pièce est également éclairée par deux fenêtres, menuiseries en PVC, double vitrage, dont une donnant sur rue et l'autre donnant sur le jardin arrière, protégées par des volets roulants.

Je note la présence d'un placard fermé par une porte en bois.

La menuiserie en bois de la porte ouvrant sur le palier est recouverte d'une peinture.
