PROCES-VERBAL DE CONSTAT DESCRIPTIF

**L'AN DEUX MILLE VINGT TROIS
ET LE SIX FEVRIER**

Que la société requérante a engagé une procédure de saisie immobilière à l'encontre de Monsieur ANANI-MEKLE Kodou Edjitowou, et plus particulièrement sur le bien immobilier situé à BONDY (93140), 26 Avenue Marie Curie, correspondant aux lots n°4 et n°7 de la copropriété.

Le pavillon d'habitation est situé au 26 Avenue Marie Curie à BONDY (93140).

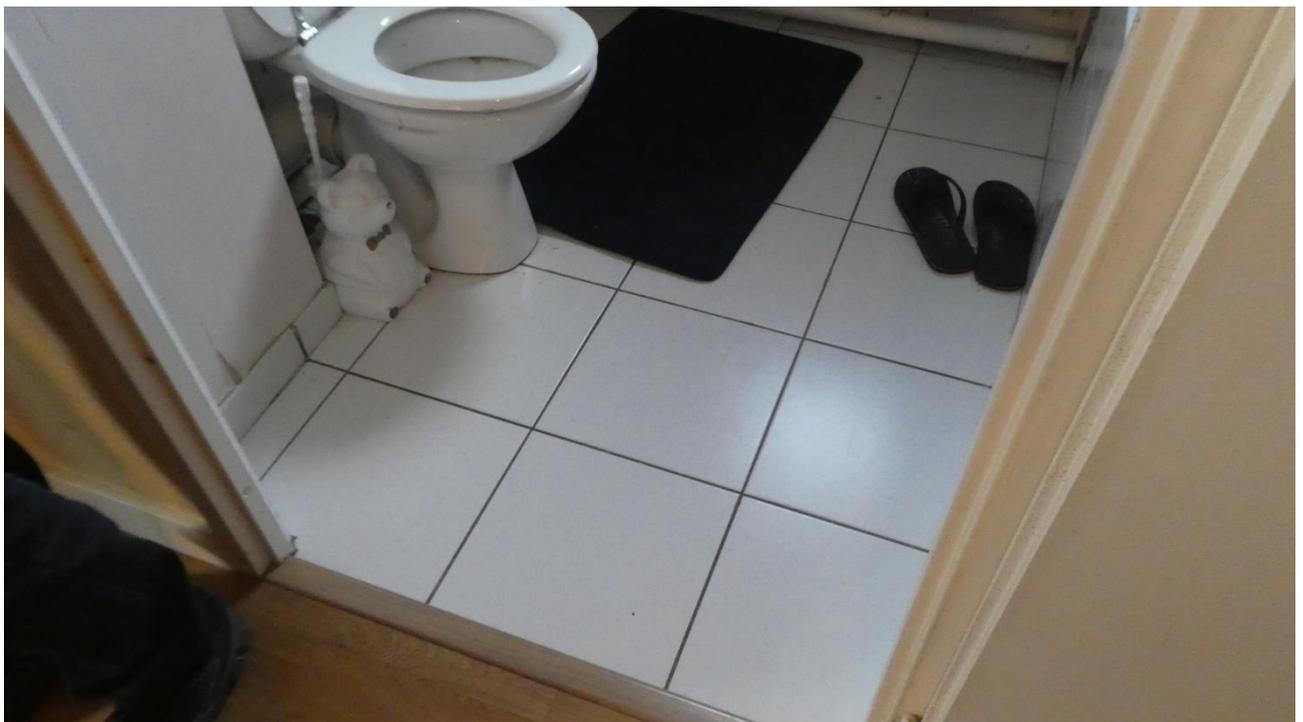
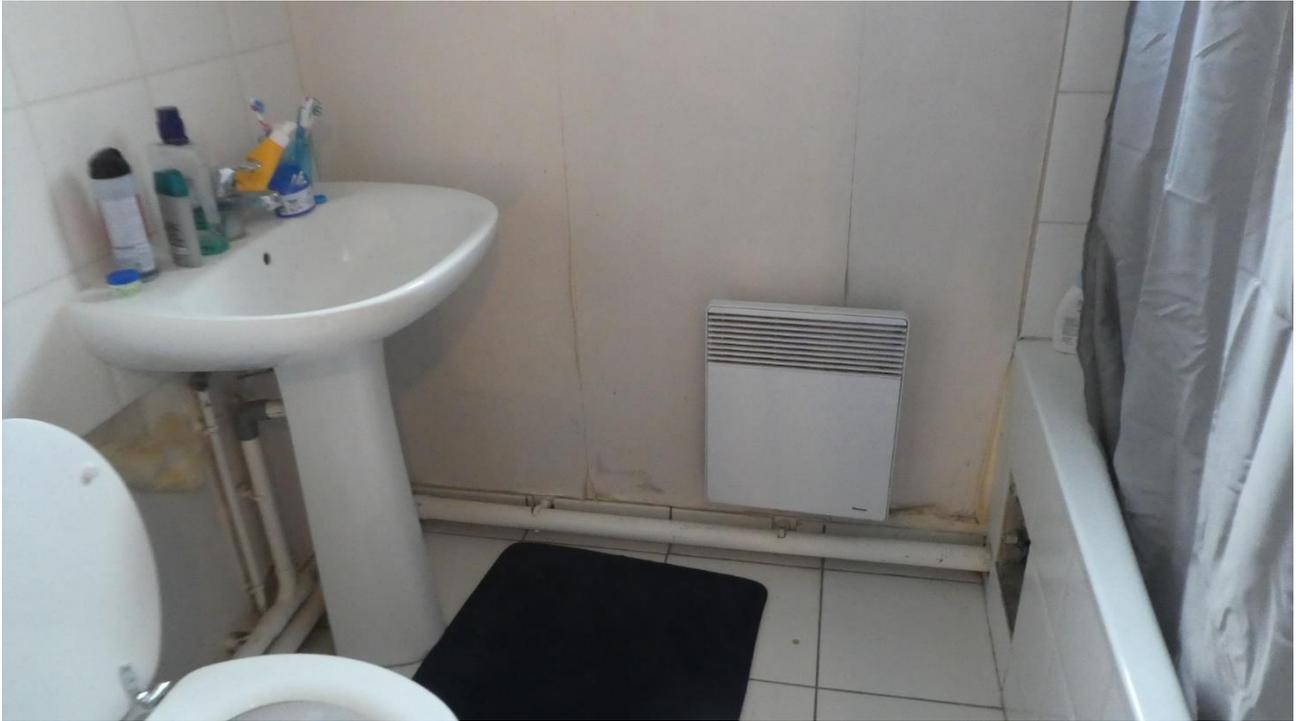
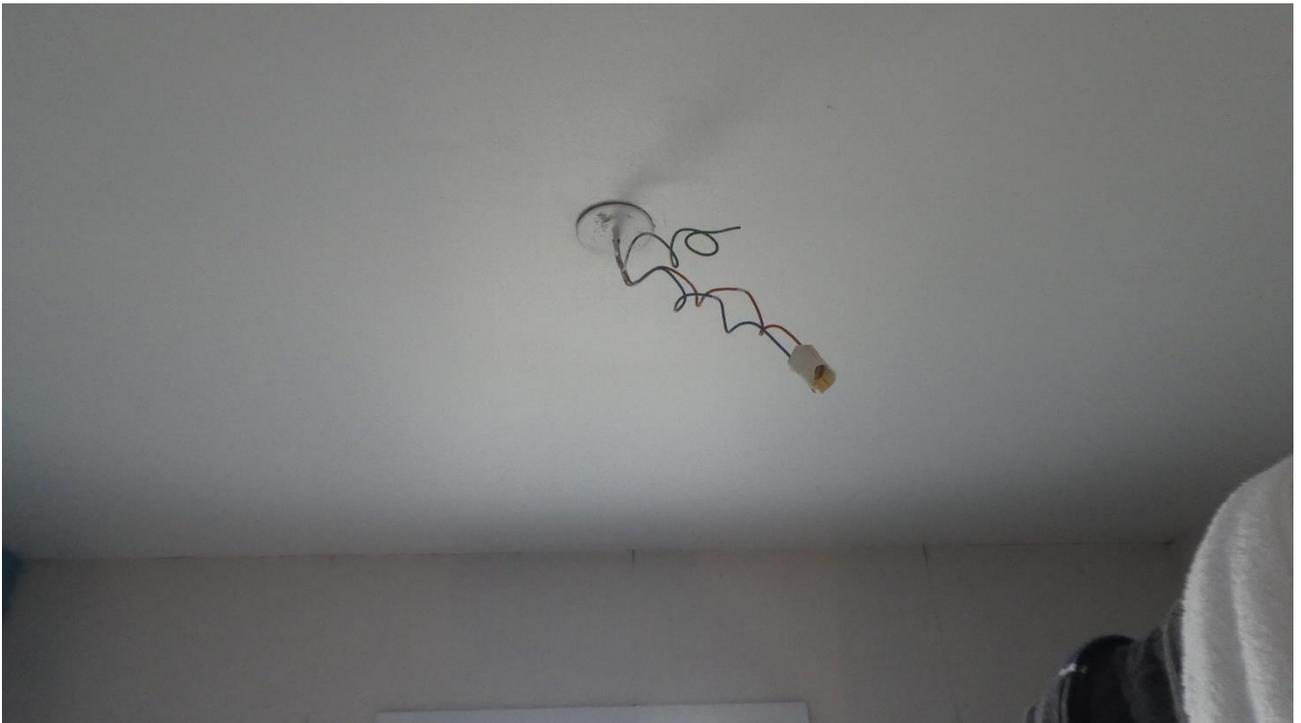
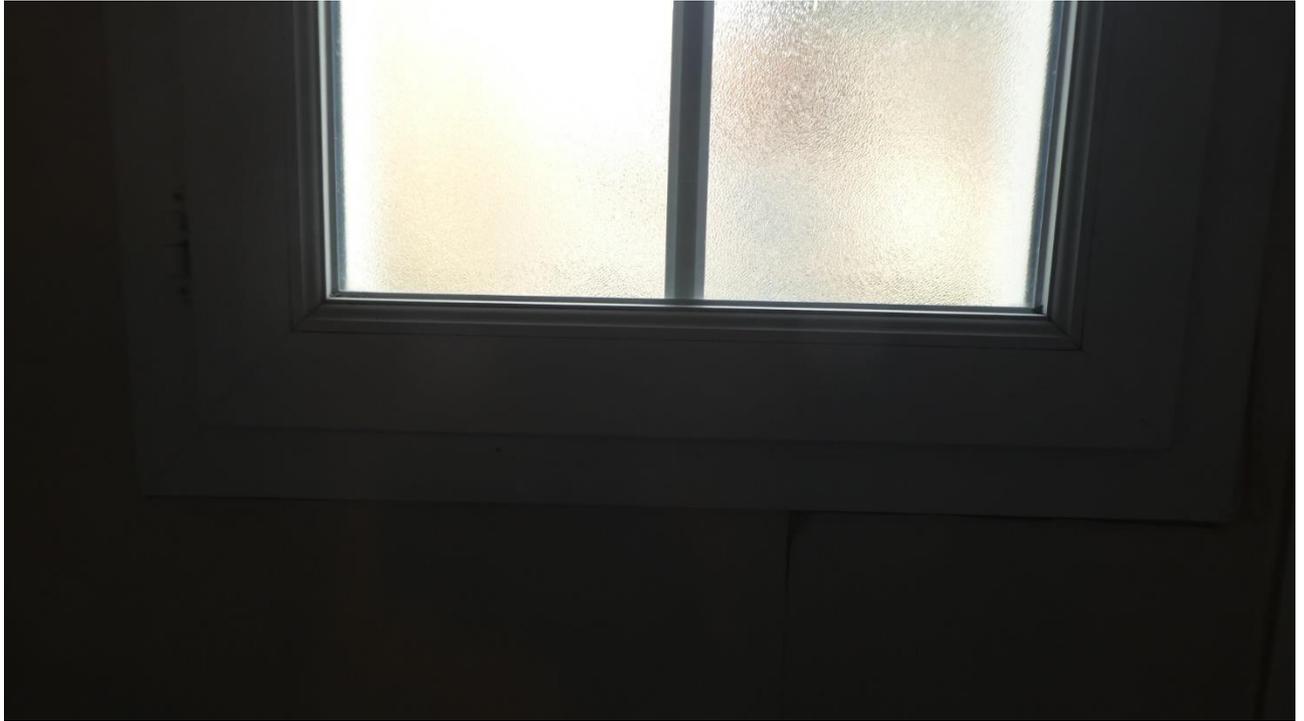
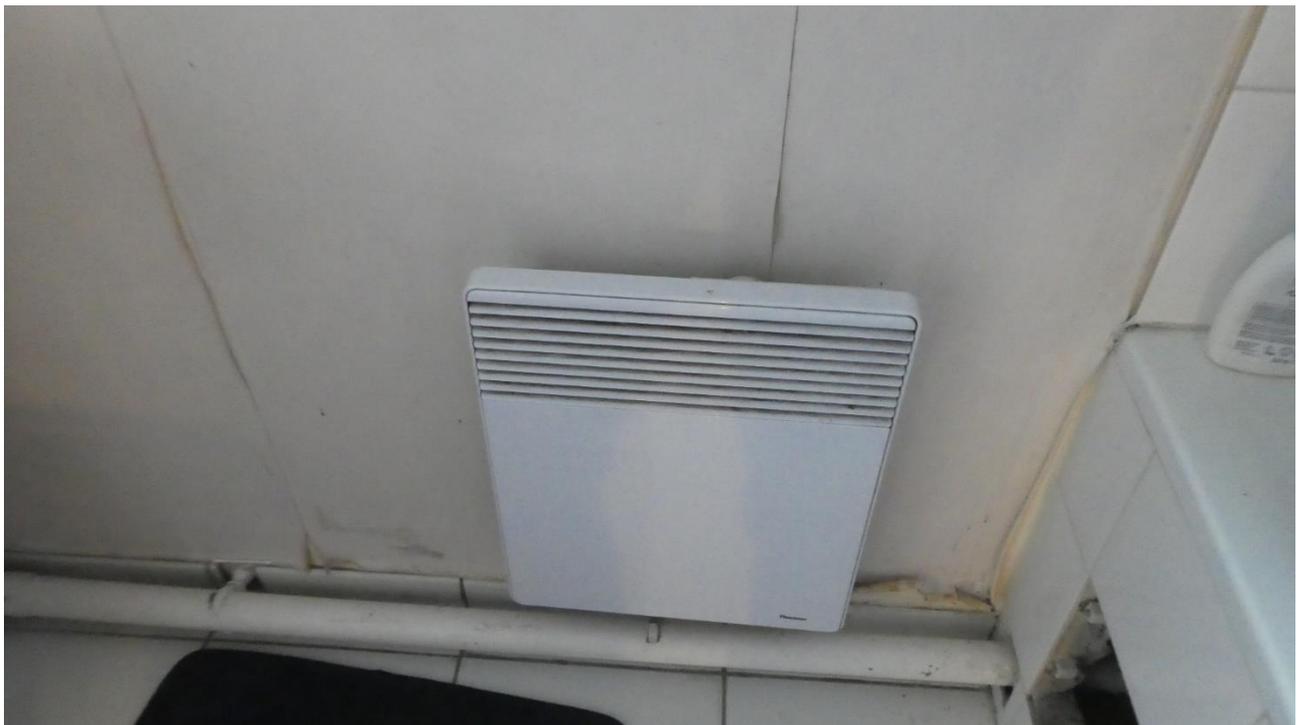
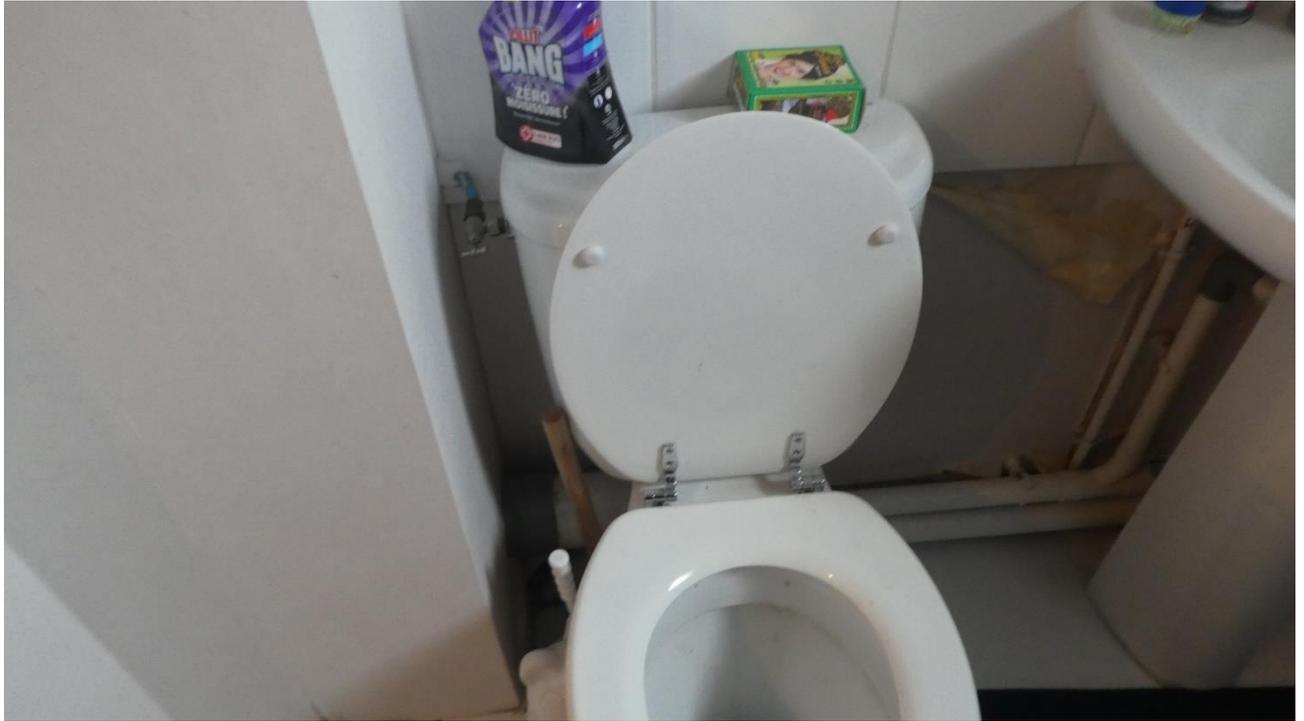
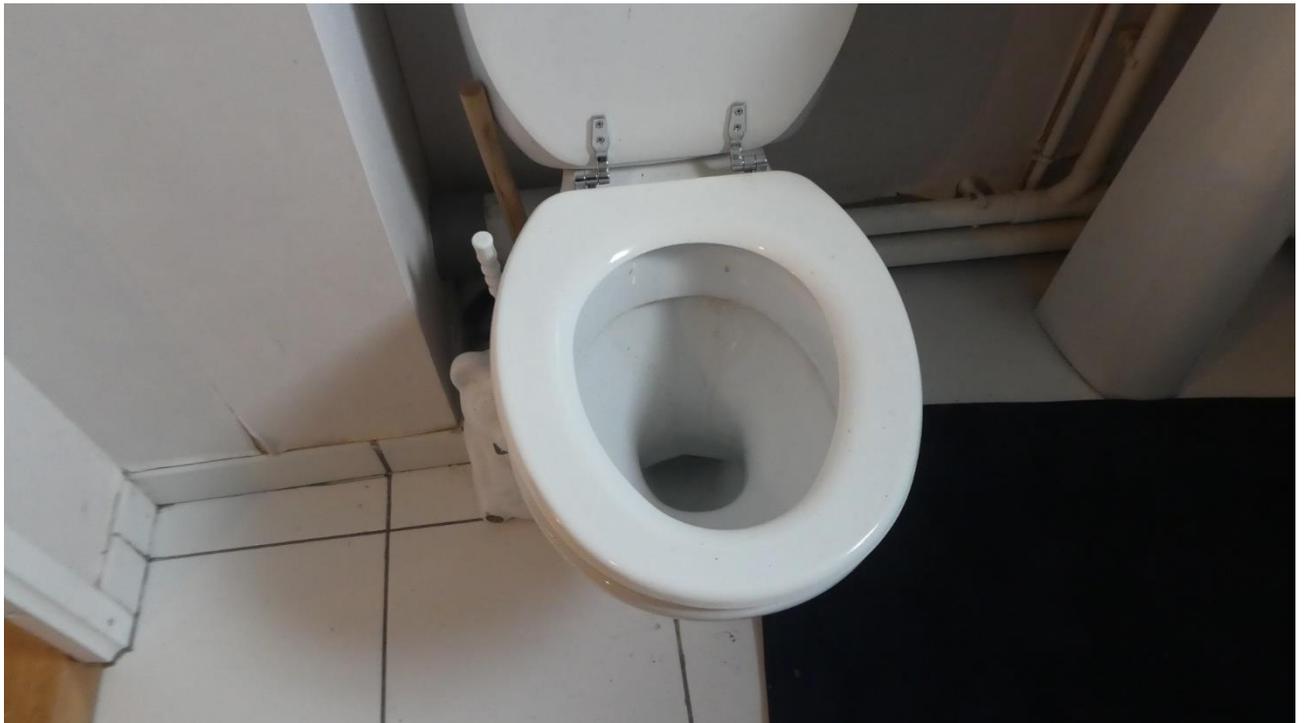
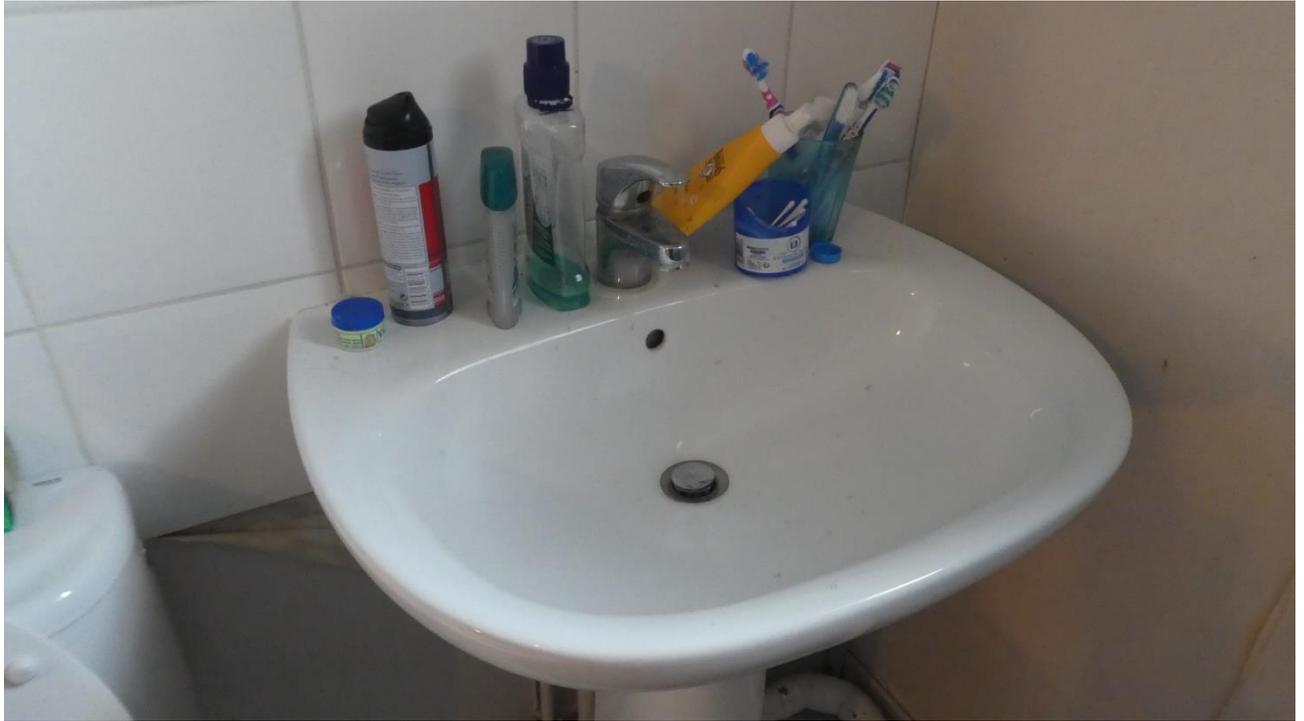
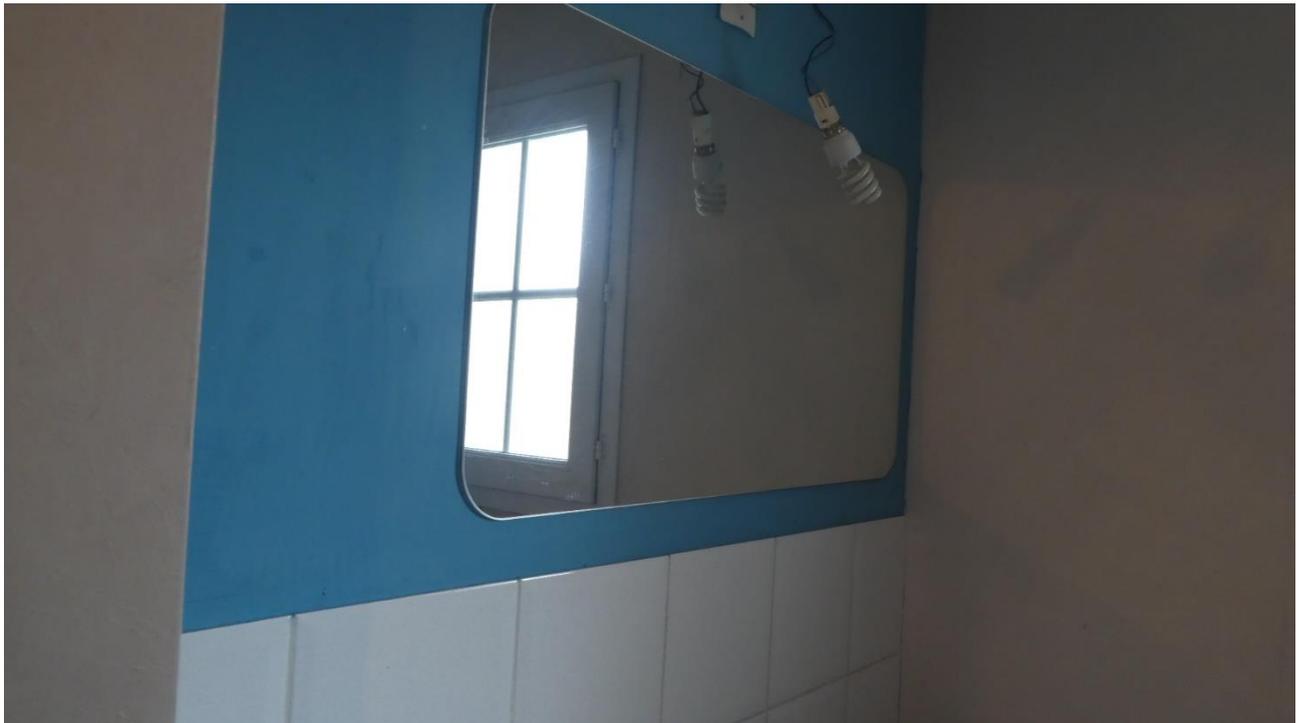
Salle de bains :

Le sol est habillé d'un carrelage.

Les murs sont recouverts d'un papier peint et de faïences murales.

Le plafond est recouvert d'une peinture sur enduit, avec un point lumineux matérialisé par câbles et douille.

Cette pièce est éclairée par une fenêtre, menuiseries en PVC, double vitrage en verre brouillé, donnant sur rue.

Je note la présence d'un convecteur électrique.

Une cuvette de WC à l'anglaise, avec couvercle, abattant et réservoir de chasse dorsale.

Un lavabo sur colonne, alimenté par un robinet mitigeur, surmonté d'une glace murale.

Une baignoire, dont la jupe est carrelée, alimentée par un robinet mitigeur avec pomme et flexible.

Je constate que la trappe de visite est déposée.

La menuiserie en bois de la porte ouvrant sur le palier est recouverte d'une peinture, en état.

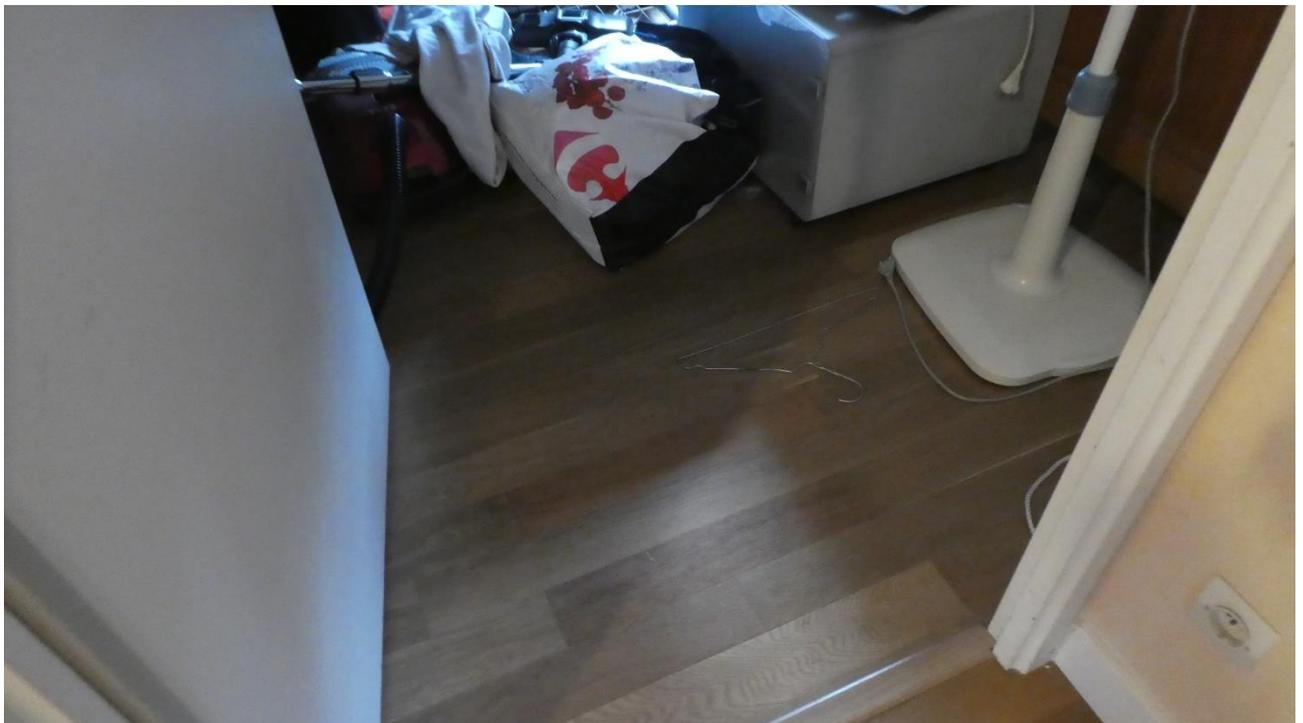
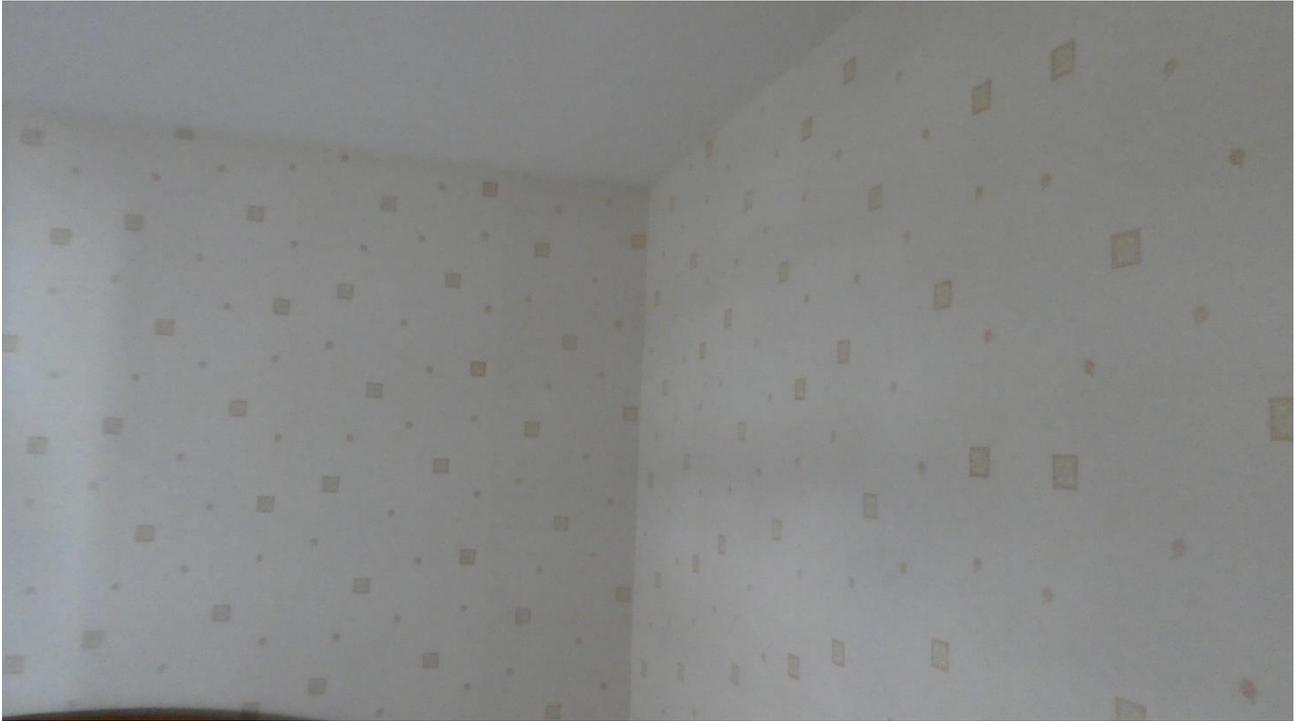
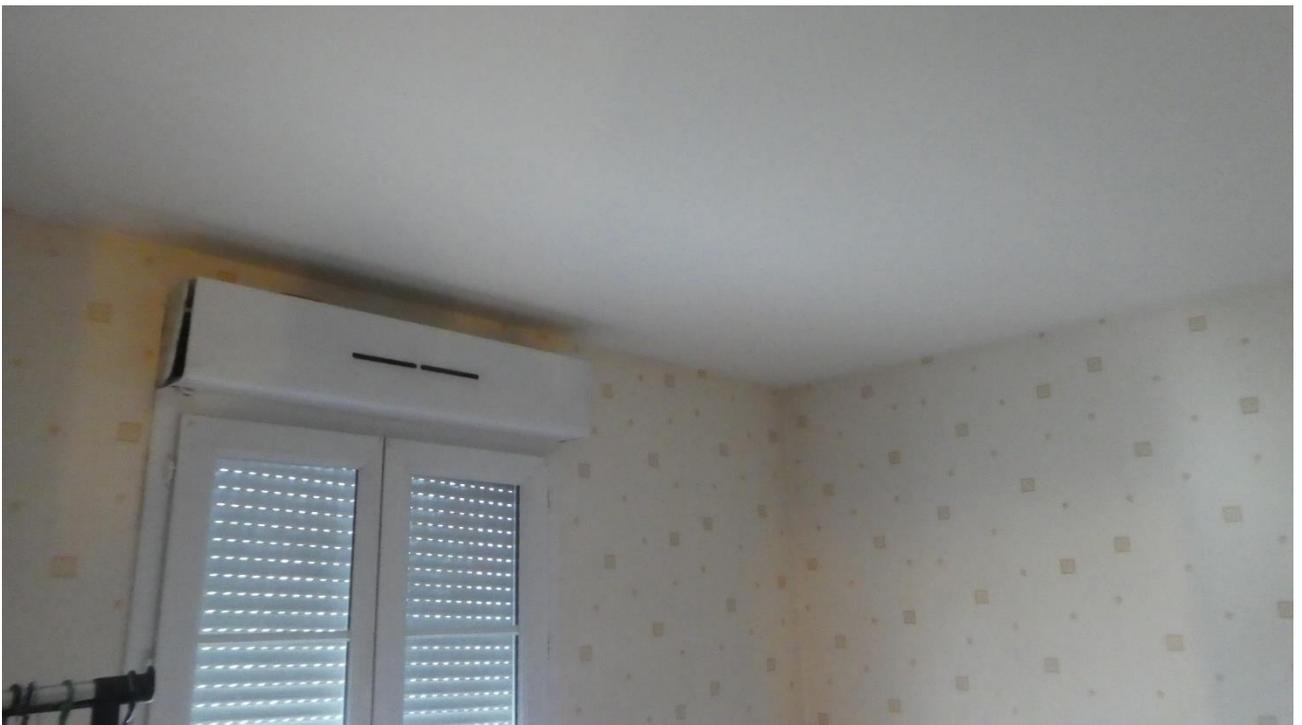
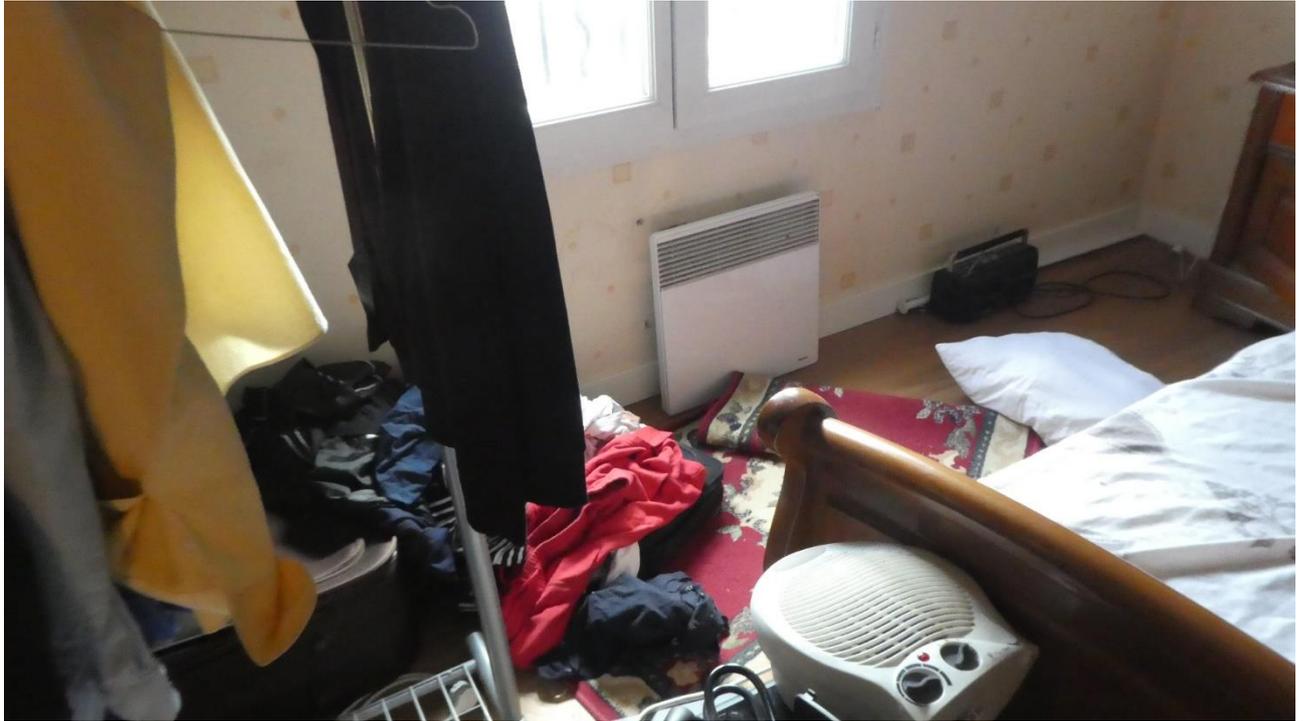
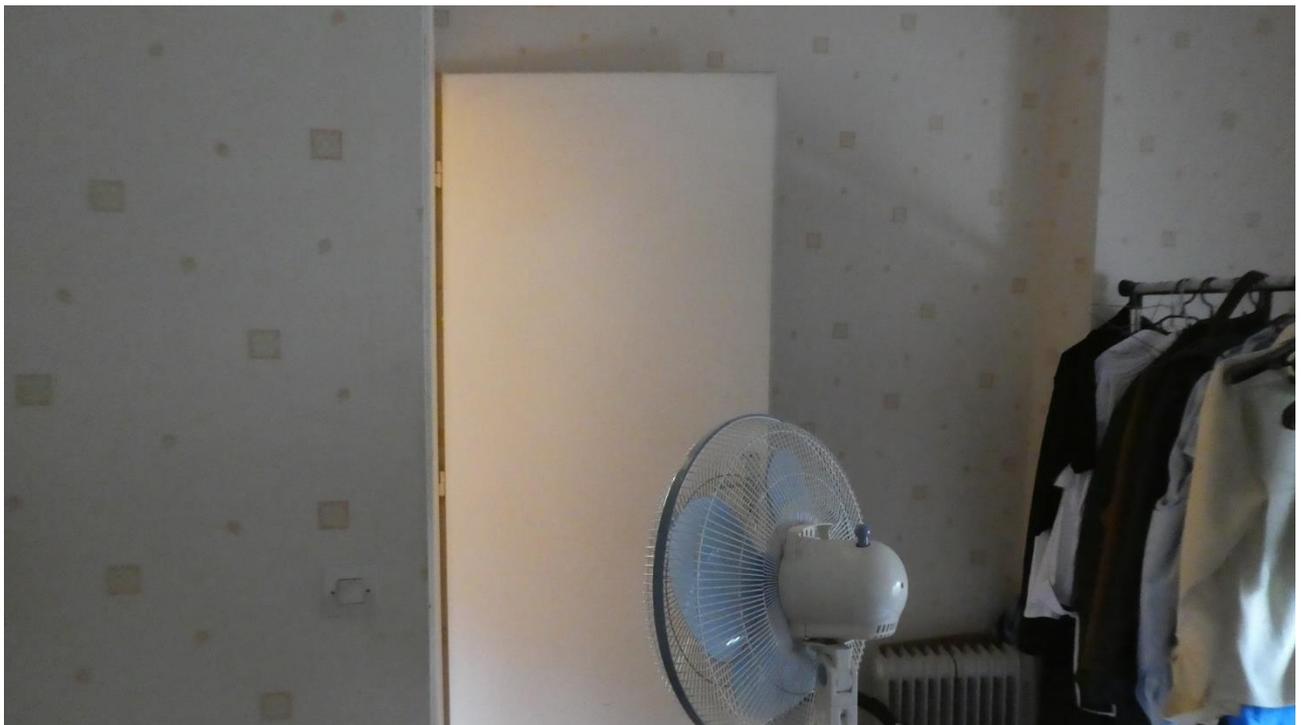
2^{ème} Chambre :

Le sol est habillé d'un parquet flottant.

Les murs sont recouverts d'un papier peint.

Le plafond est recouvert d'une peinture sur enduit.

Cette pièce est éclairée par une fenêtre à deux battants, menuiseries en PVC, double vitrage, protégée par un volet roulant.

Il existe un convecteur électrique.

La menuiserie en bois de la porte ouvrant sur le palier est recouverte d'une peinture.
