PROCES-VERBAL DE CONSTAT DESCRIPTIF

**L'AN DEUX MILLE VINGT TROIS
ET LE SIX FEVRIER**

Que la société requérante a engagé une procédure de saisie immobilière à l'encontre de Monsieur ANANI-MEKLE Kodou Edjitowou, et plus particulièrement sur le bien immobilier situé à BONDY (93140), 26 Avenue Marie Curie, correspondant aux lots n°4 et n°7 de la copropriété.

Le pavillon d'habitation est situé au 26 Avenue Marie Curie à BONDY (93140).

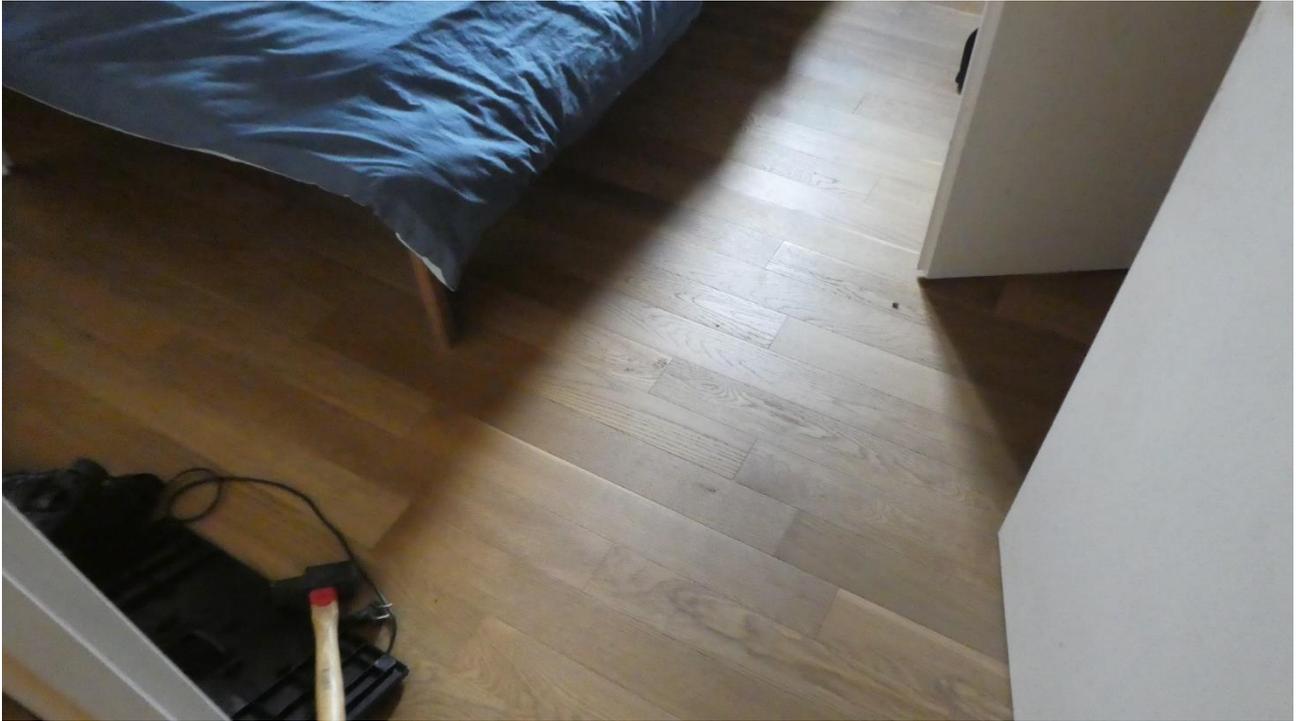
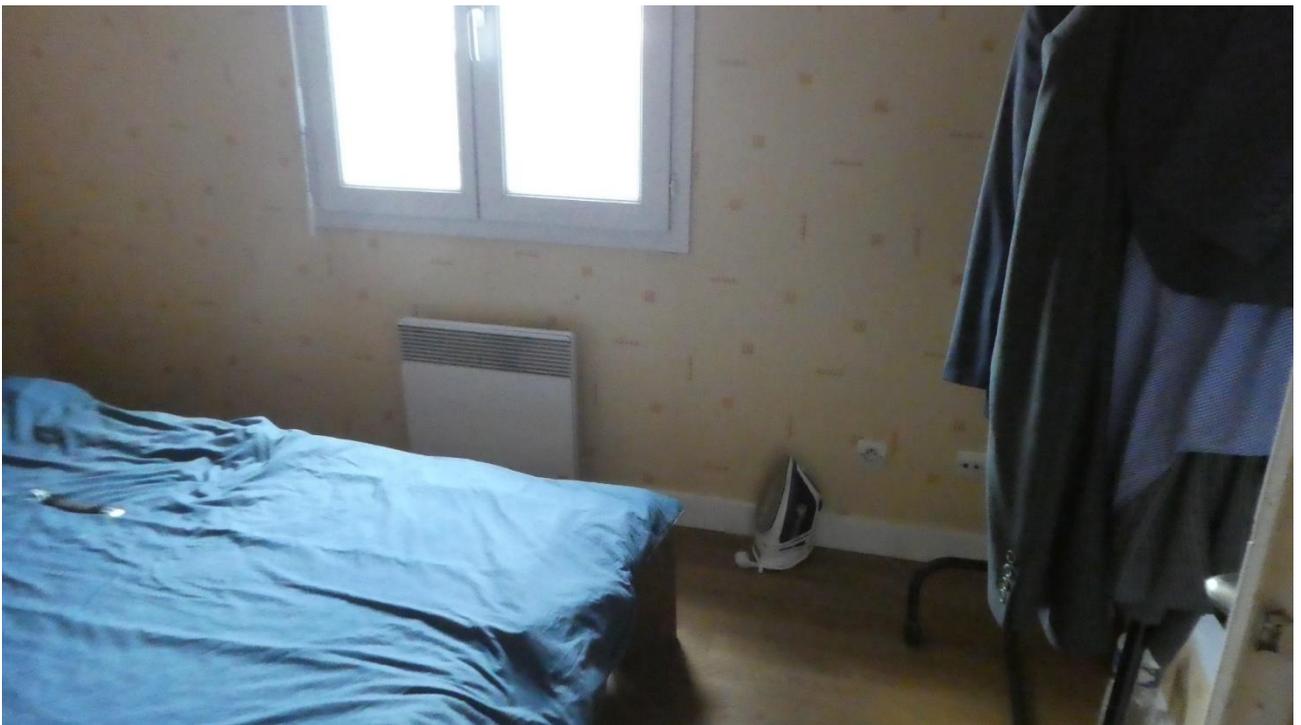
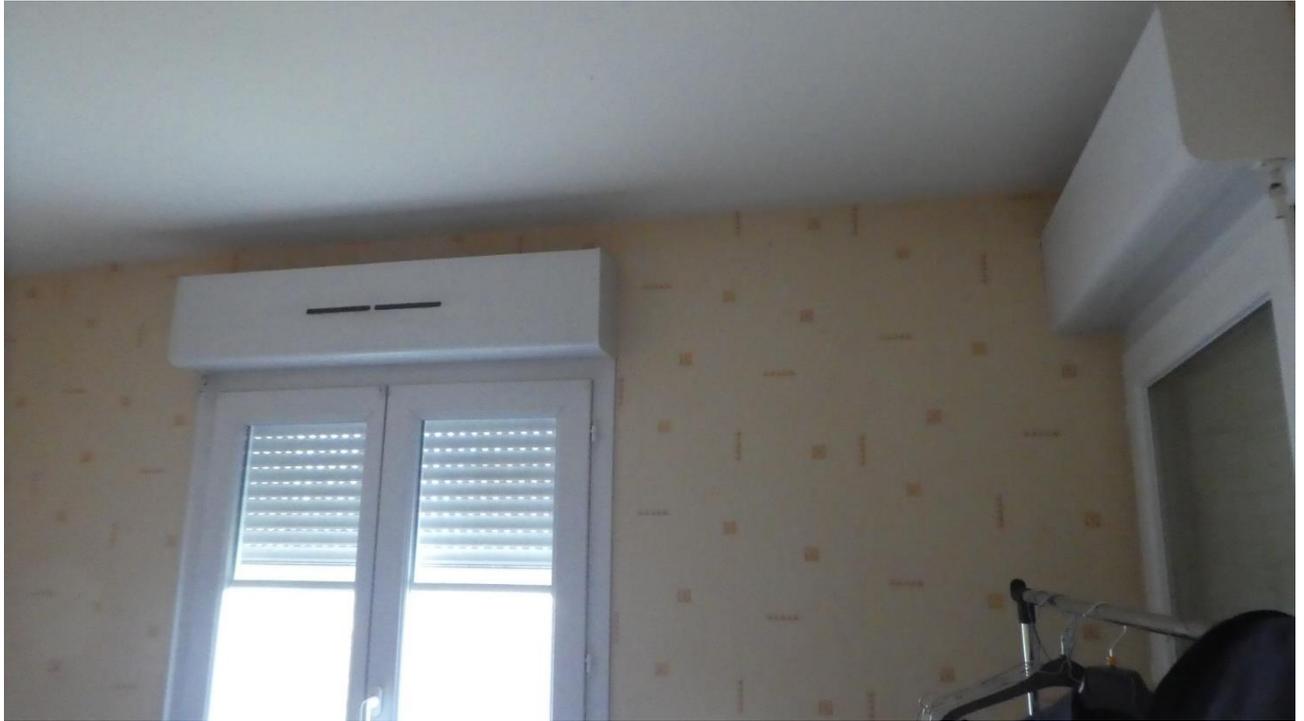
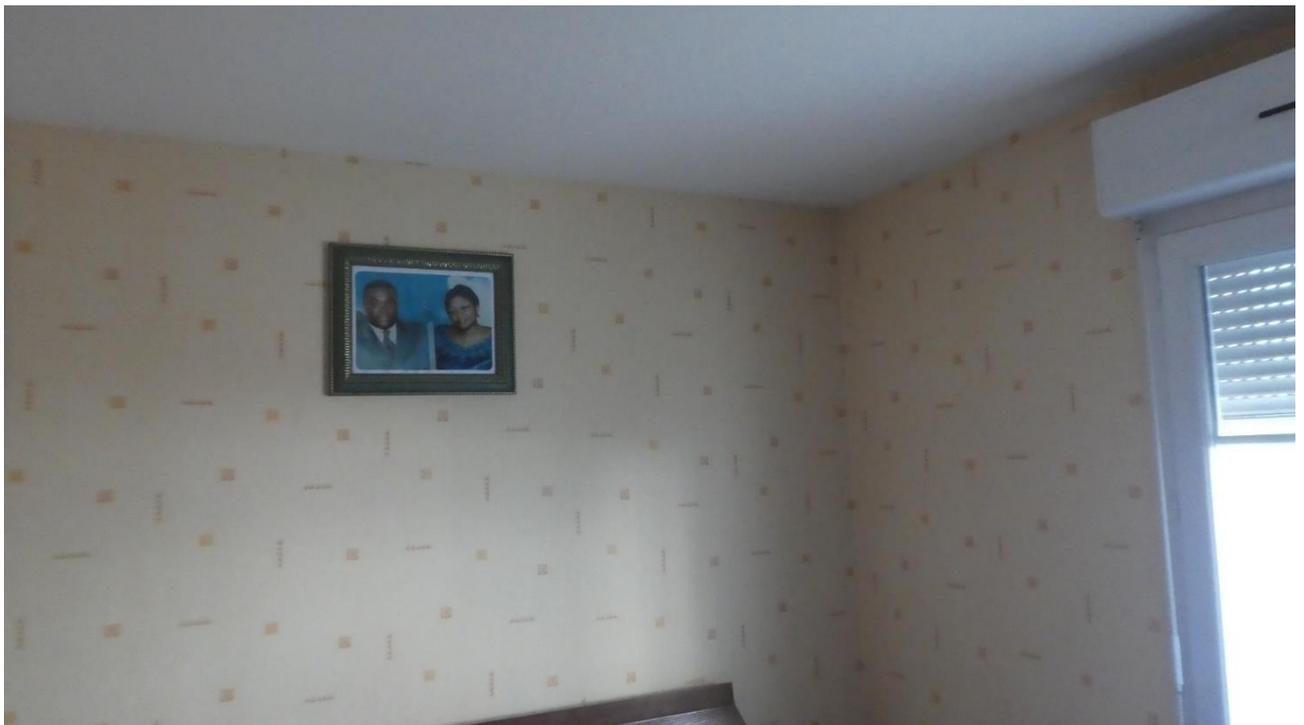
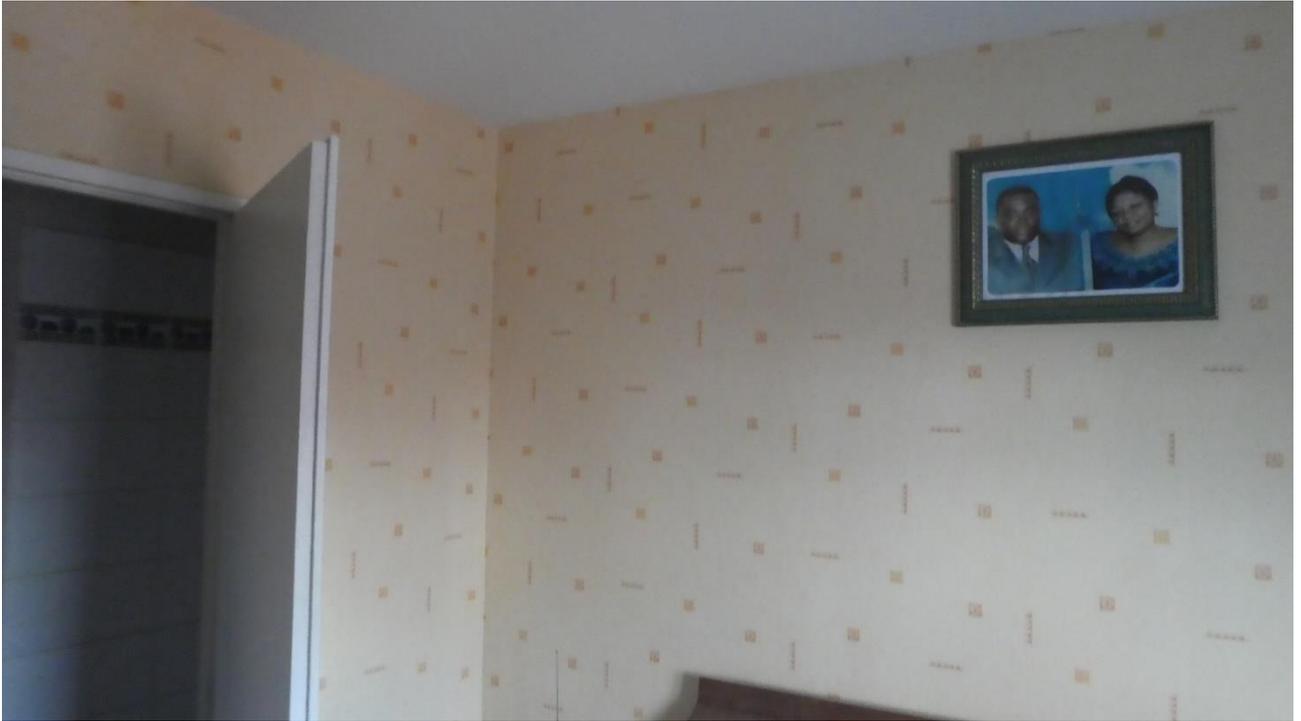
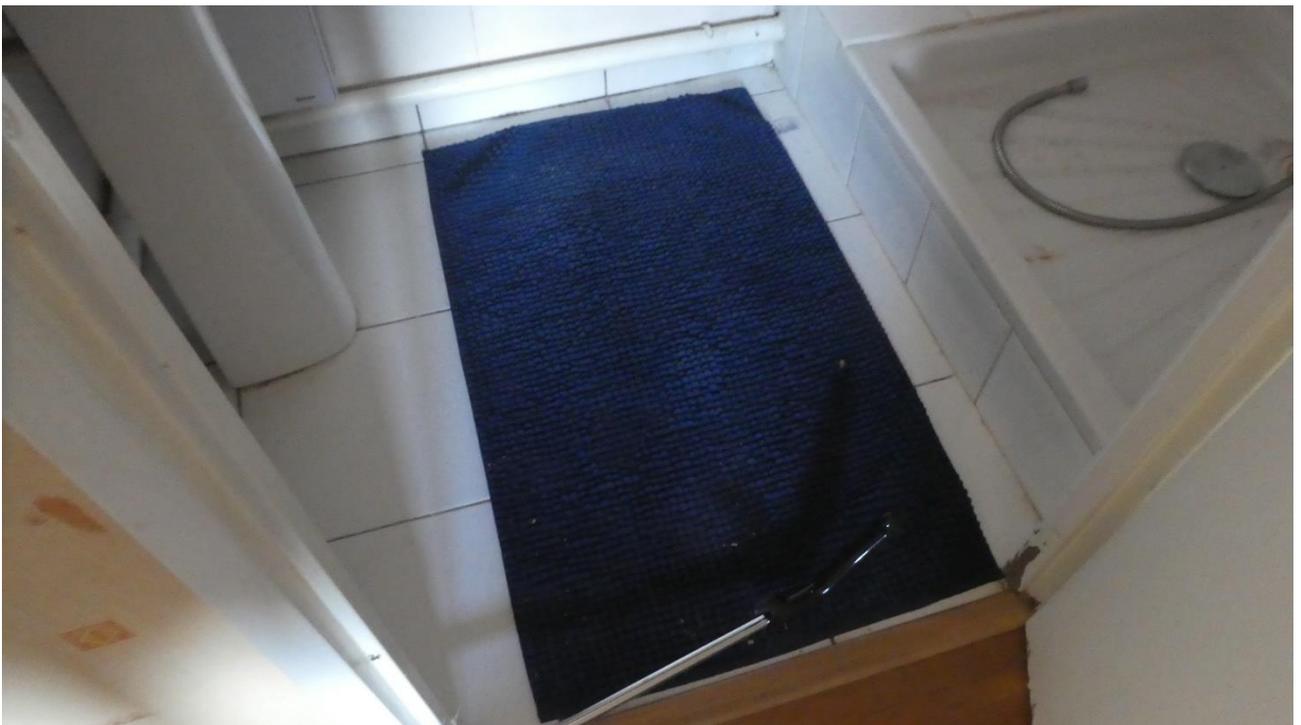
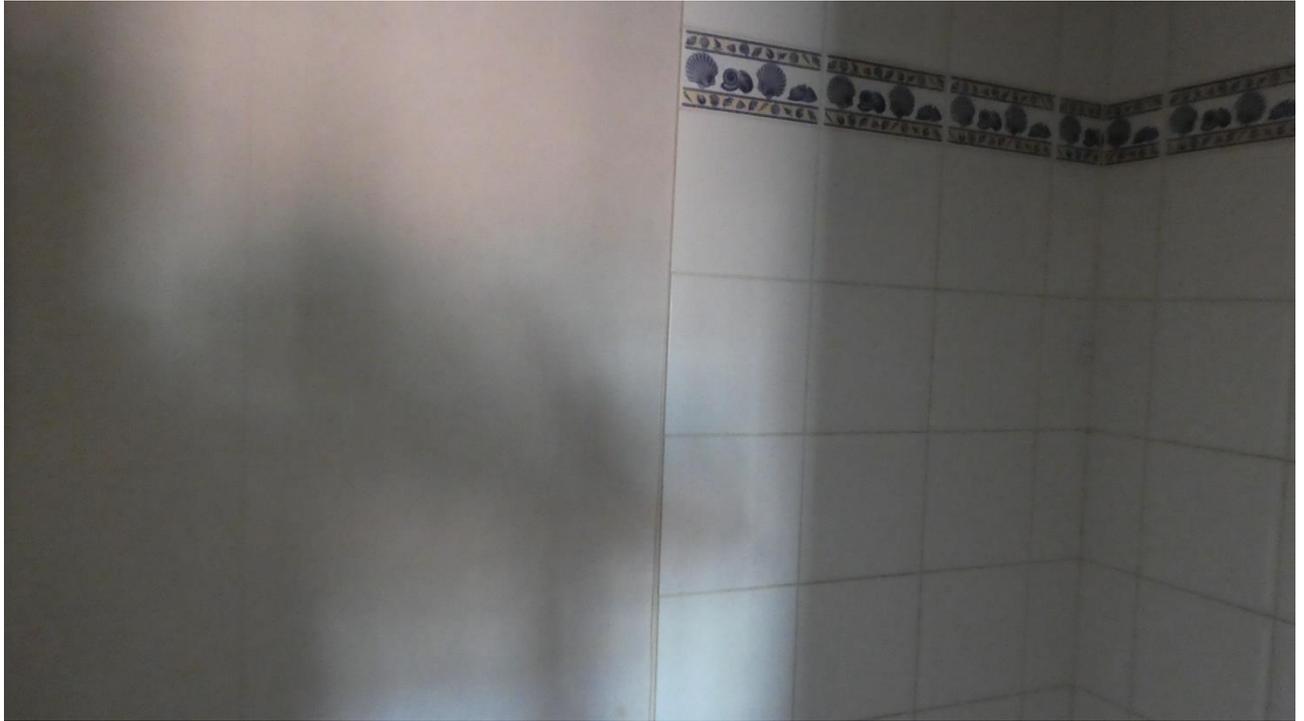
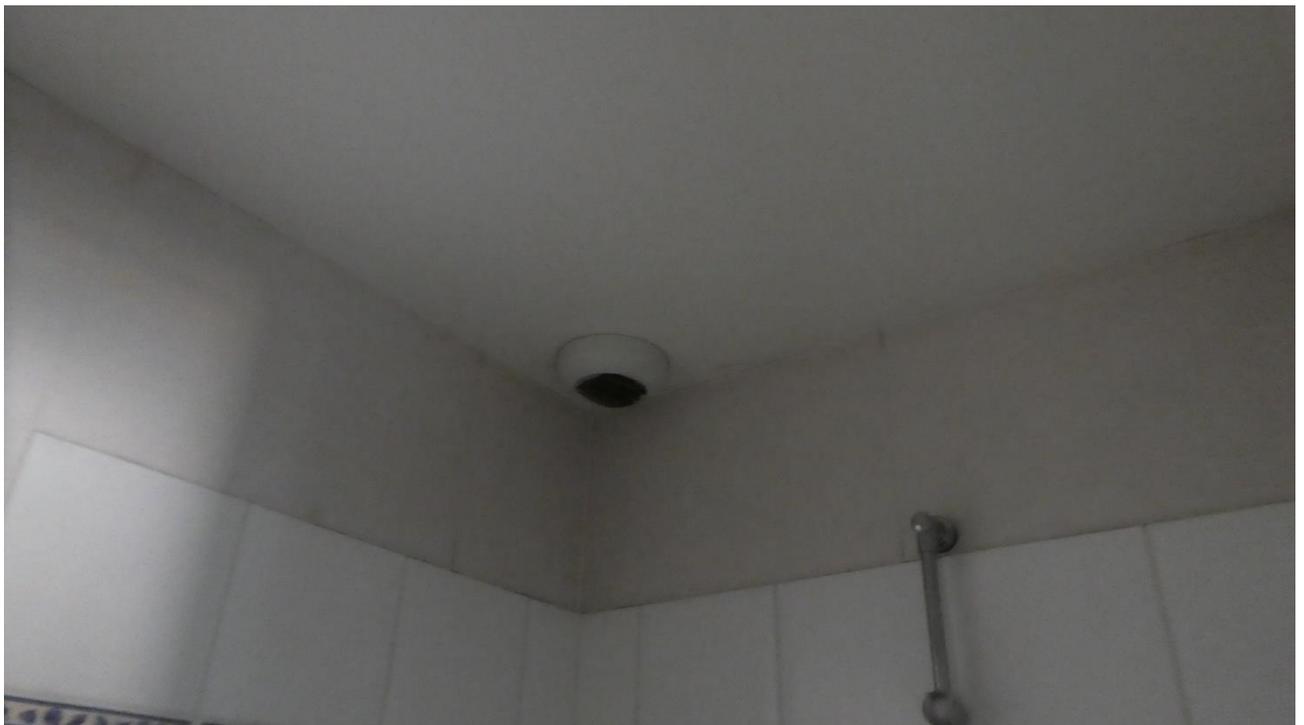
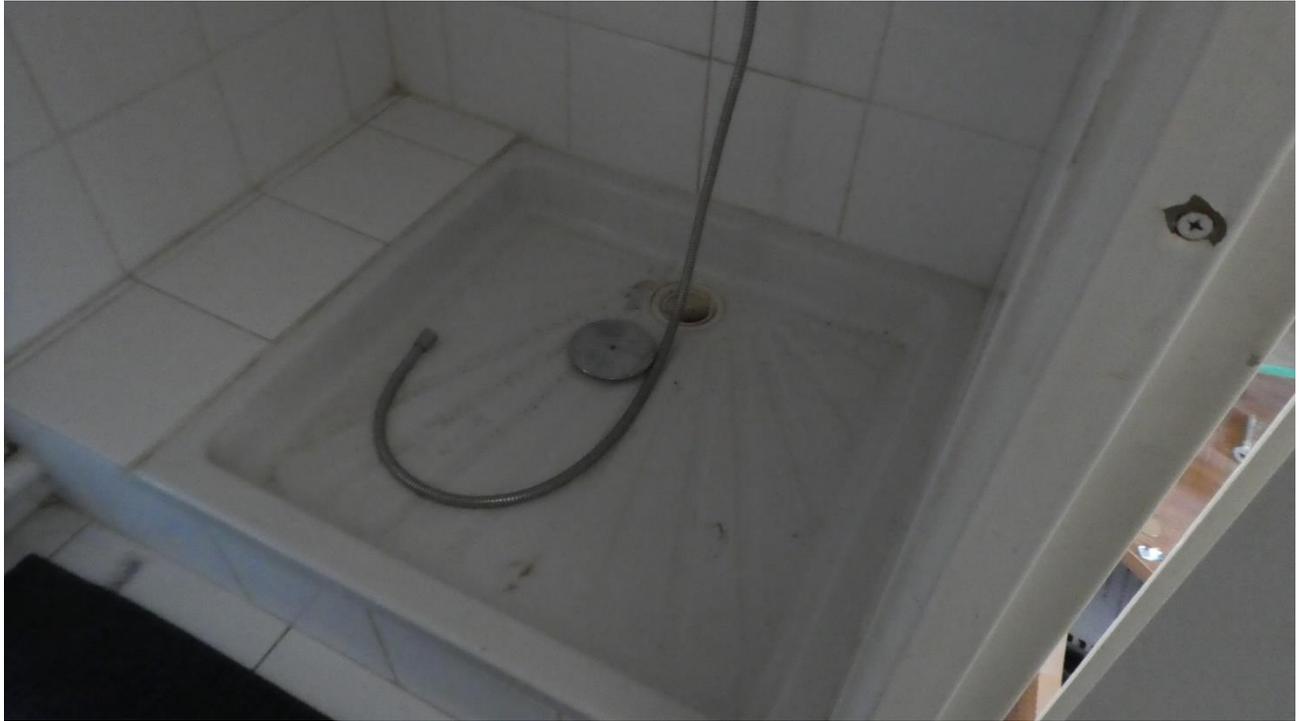
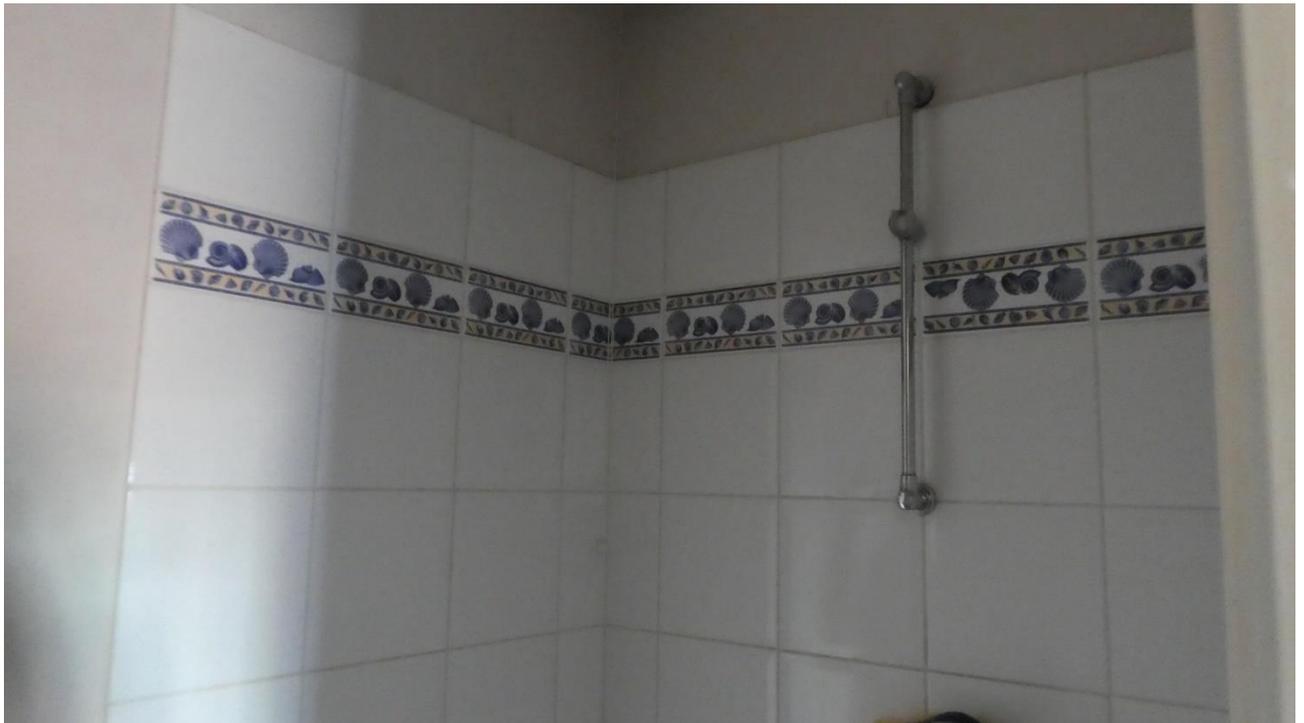
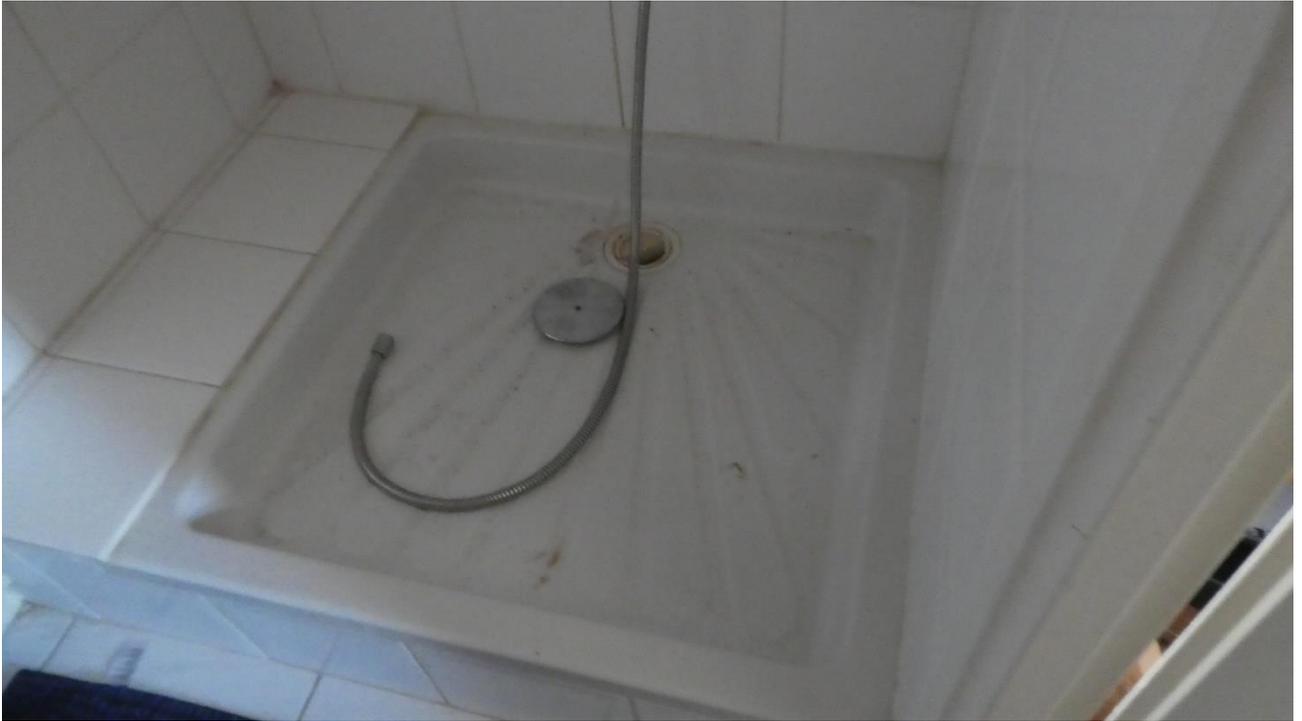
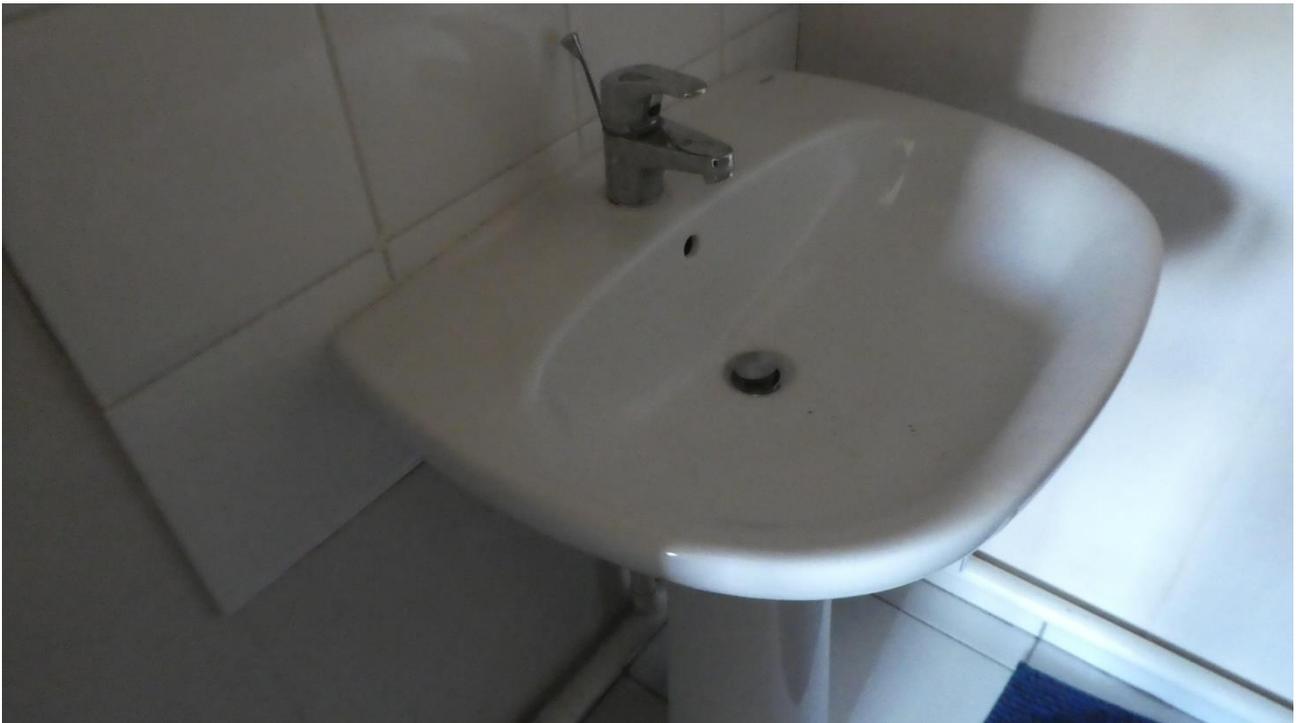
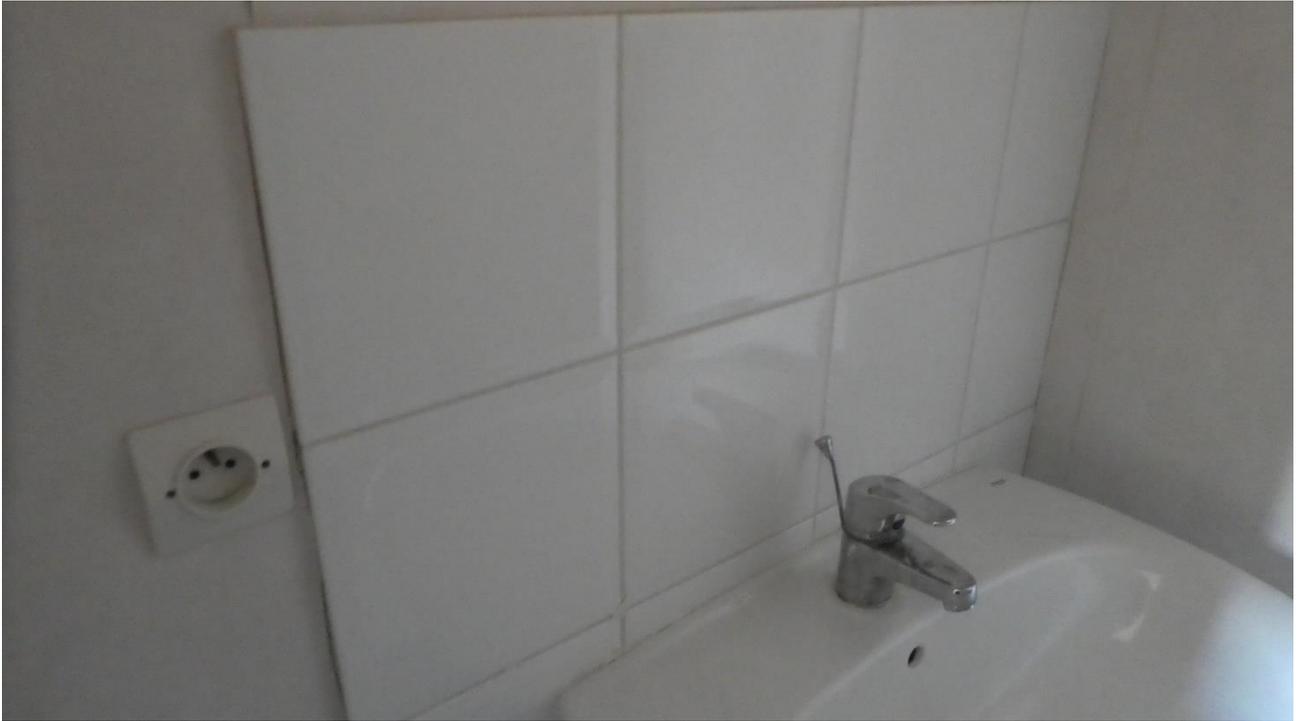
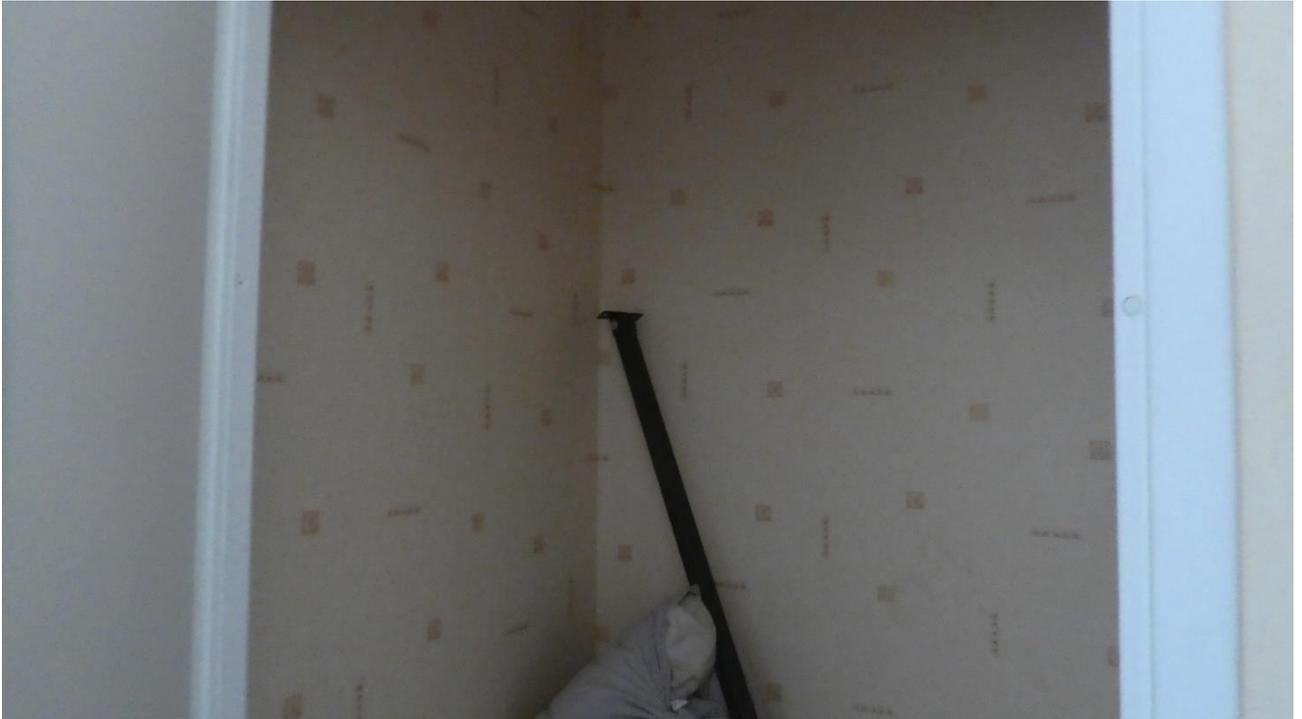
Salle d'eau :

Je note la présence d'un receveur de douche, alimenté par un robinet mitigeur avec flexible, dont la pomme de douche fait défaut.

Au-dessus de ce receveur de douche, les murs sont habillés de carreaux de faïence.

Un lavabo sur colonne, alimenté par un robinet mitigeur, surmonté d'une faïence murale.

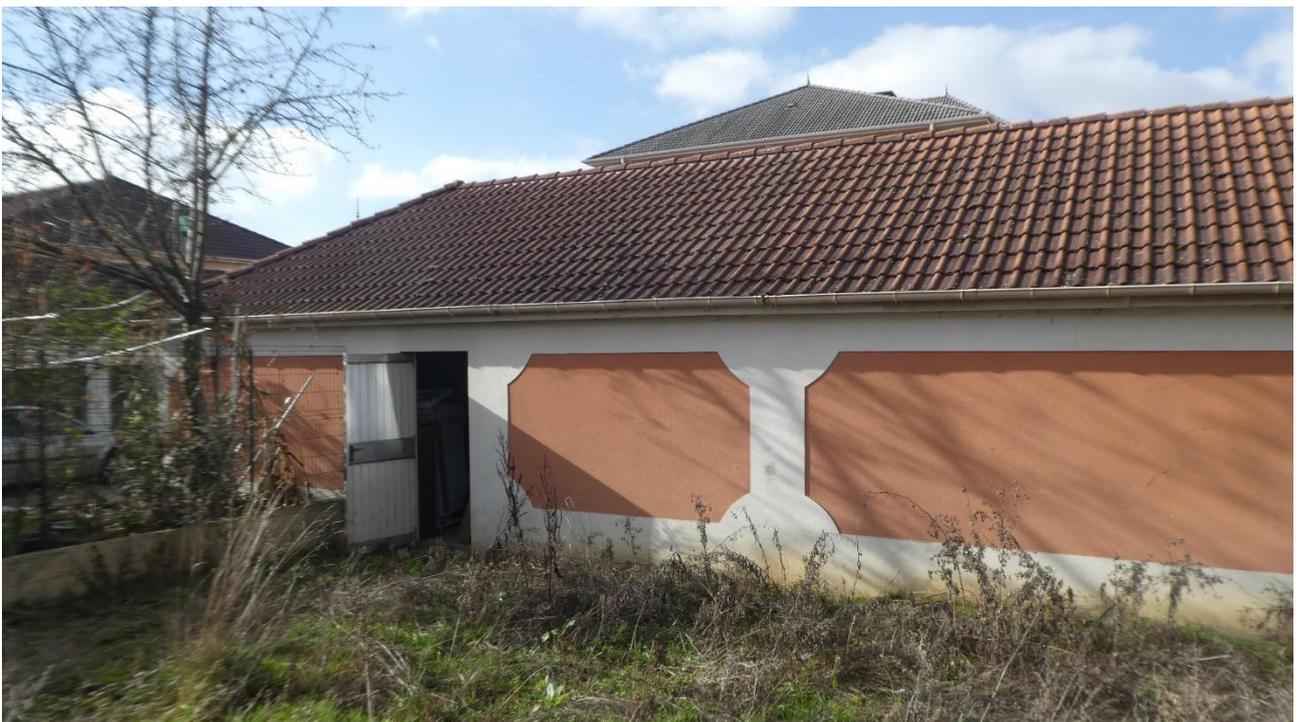
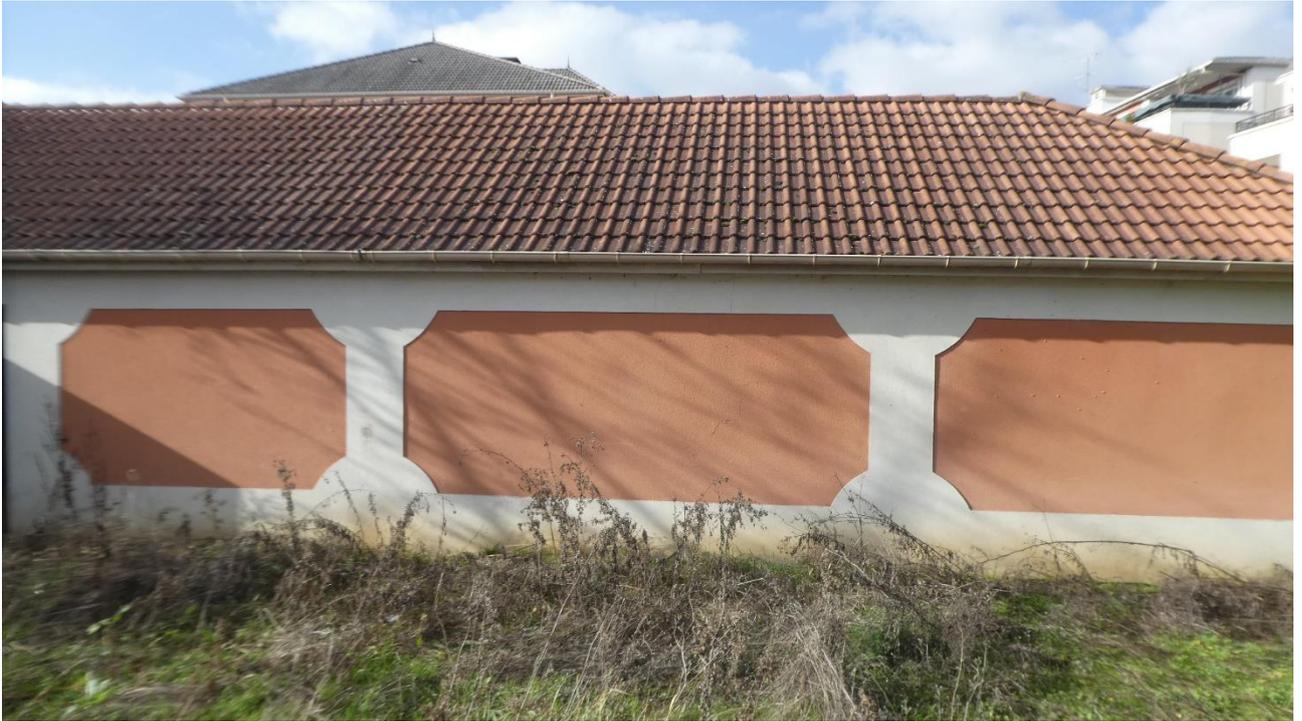
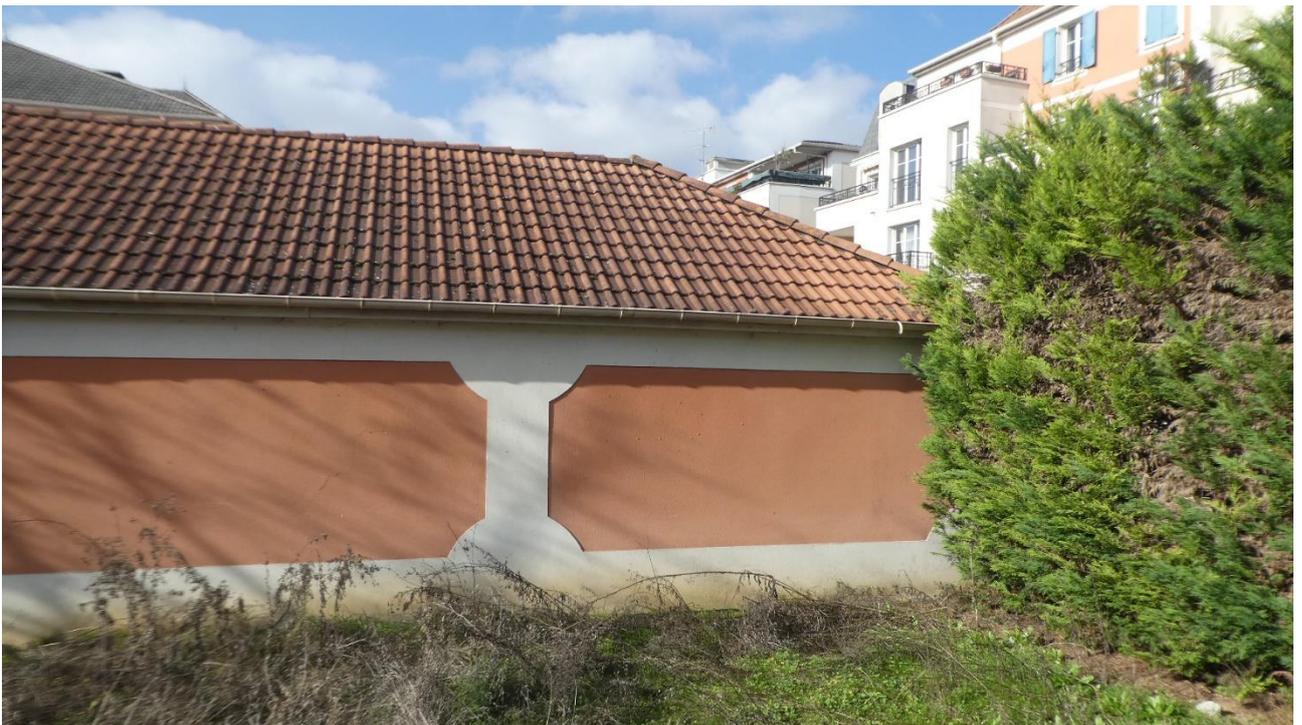
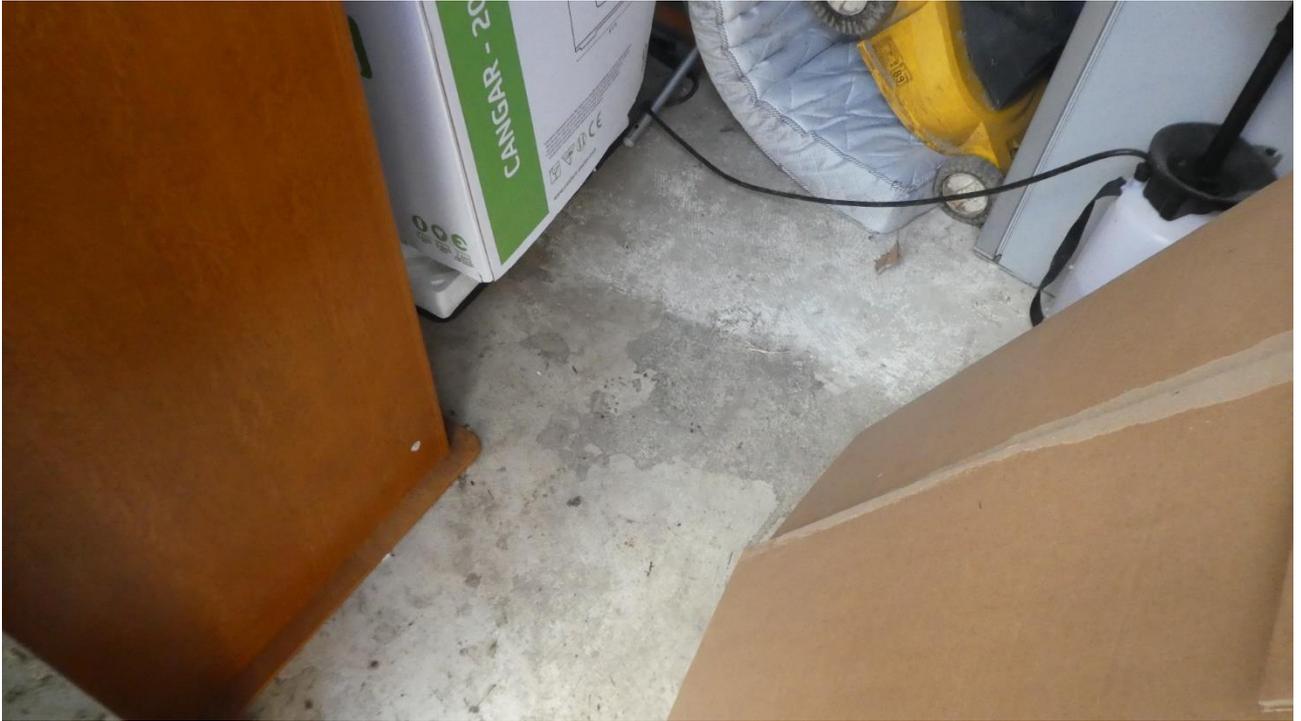
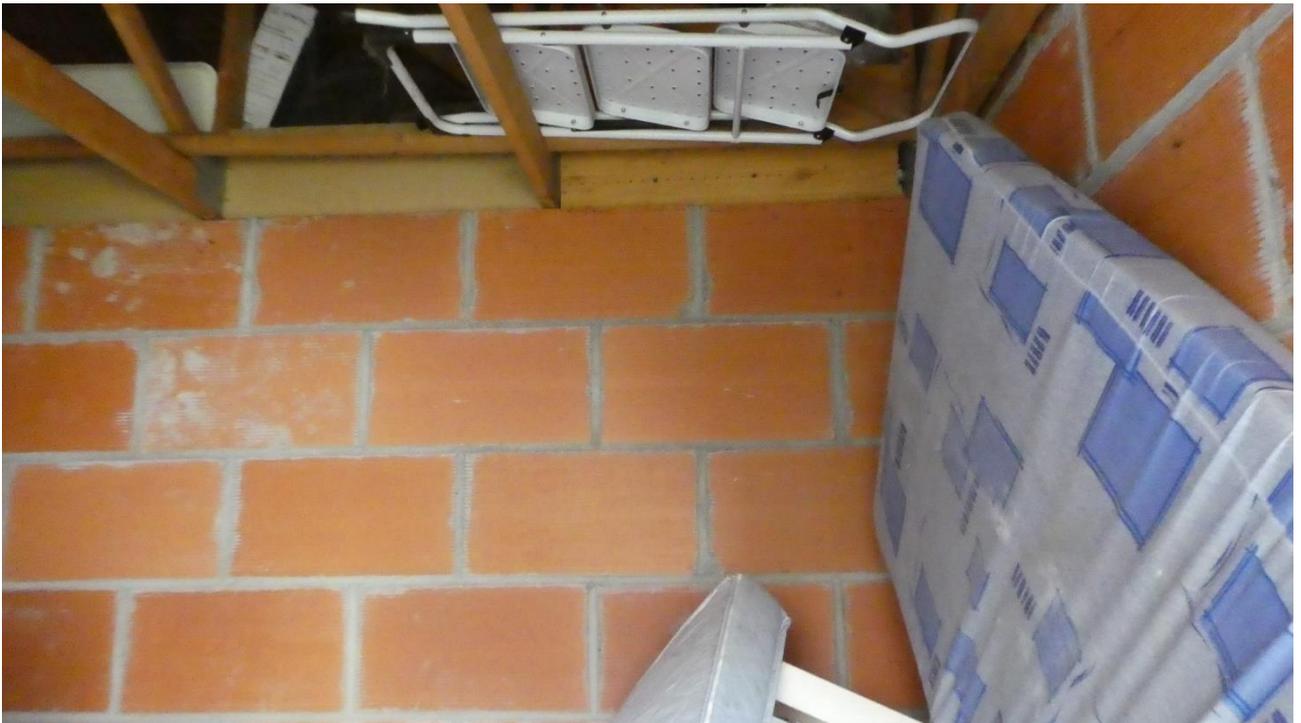
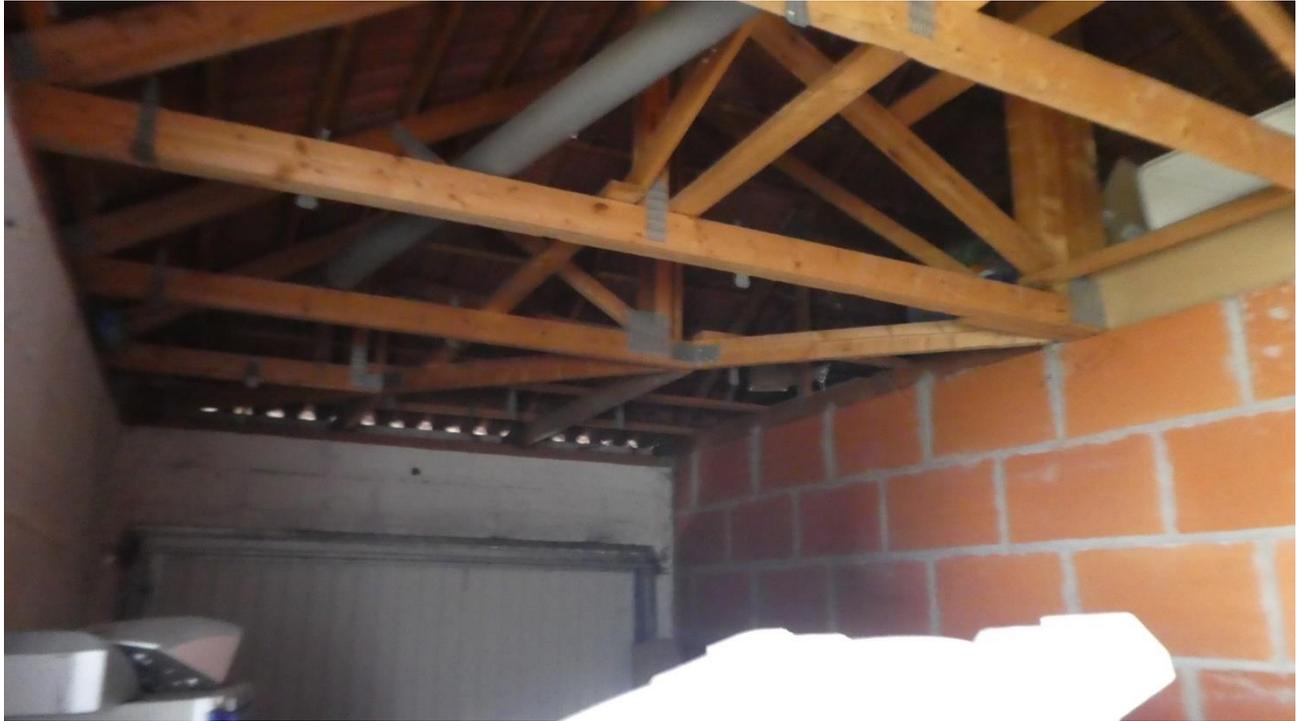
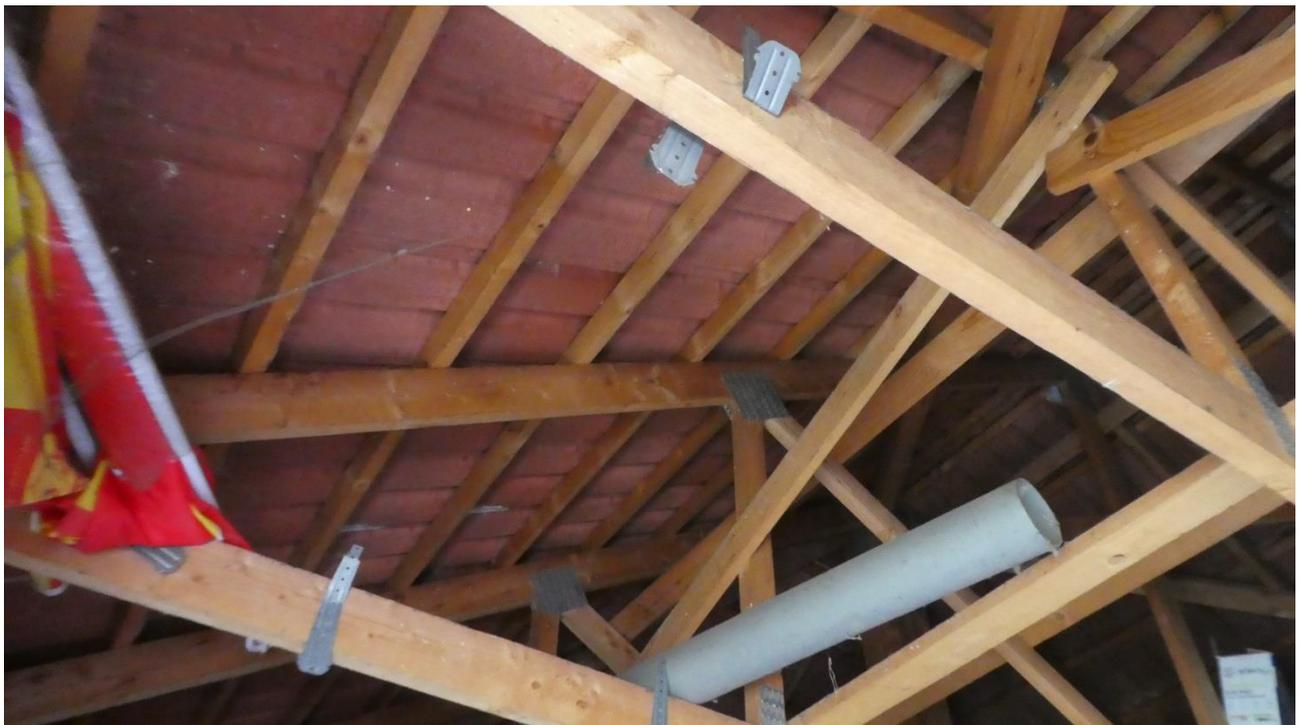
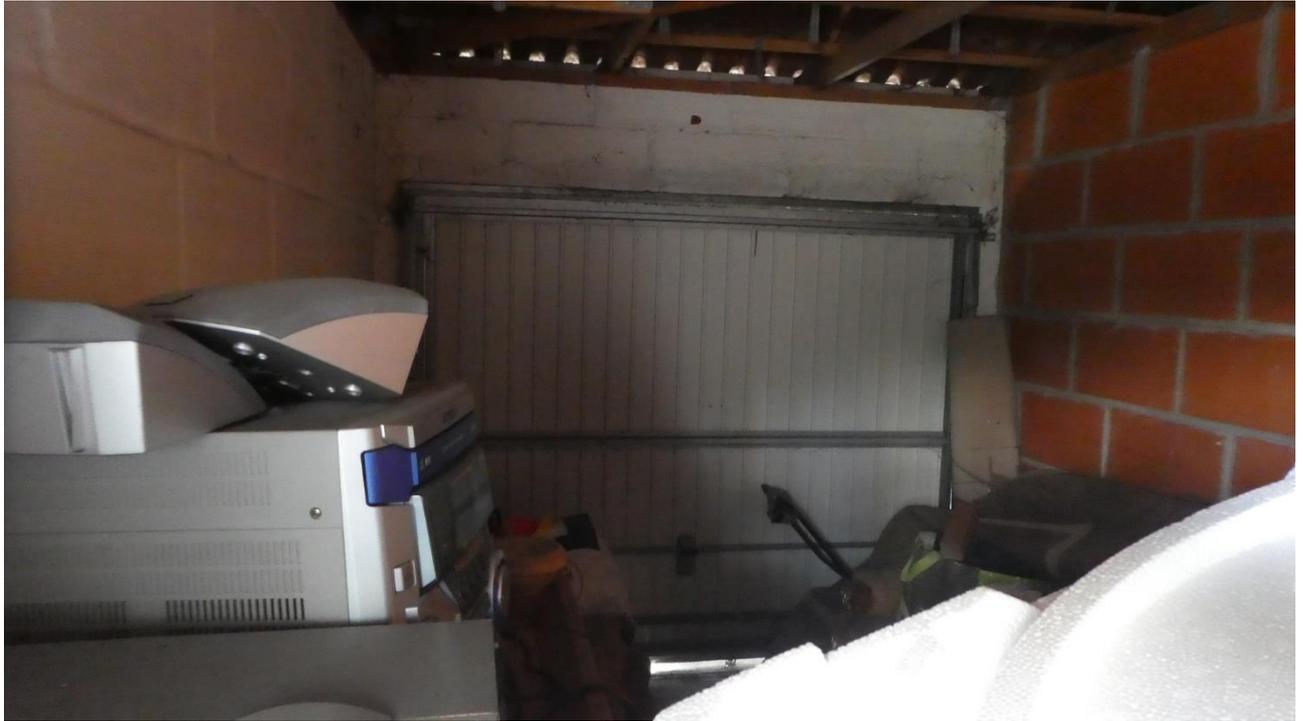
Garage :

La façade extérieure est recouverte d'un ravalement, en état.

Le garage est couvert de tuiles mécaniques.

Je constate que les agencements sont à l'état brut.

En sous face, la couverture est apparente et la charpente est visible.

En fermeture, il existe une porte basculante.
