**PROCES-VERBAL**  
**DE DESCRIPTION**

**Syndicat des Copropriétaires**  
**« Résidence Champagne »**  
**1-3 allée des Hêtres Pourpres**  
**77220 – GRETZ-ARMAINVILLIERS**

**Mr LAURENT David**  
**1 allée des Hêtres Pourpres**  
**3<sup>ème</sup> étage – Porte droite**  
**77220 – GRETZ-ARMAINVILLIERS**

**19 JUILLET 2023**

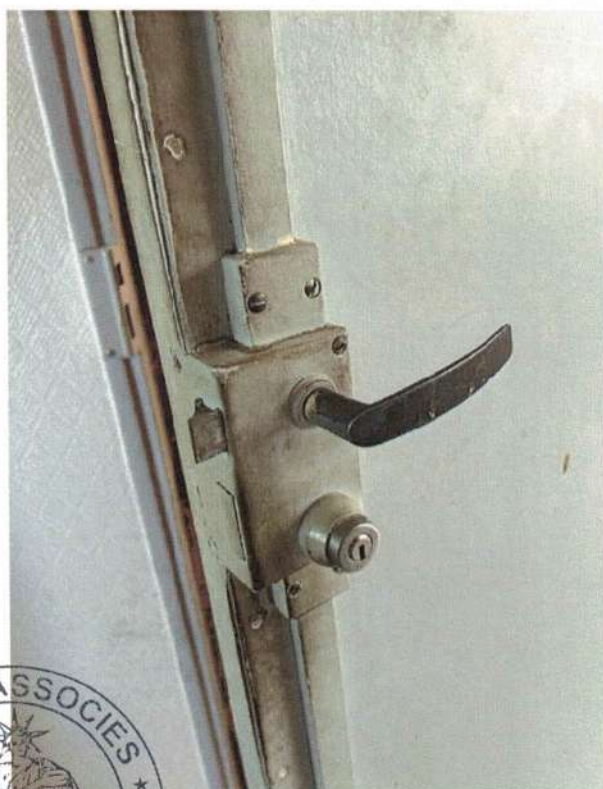
Photographie n° 10

La porte d'entrée est recouverte intérieurement d'une peinture ; cette dernière est sale et comporte des petits impacts.

Le sol est recouvert d'un carrelage en bon état apparent hormis les carreaux devant la porte d'entrée cassés partiellement. Le sol est sale et recouvert de débris et d'objets divers.

Il y a un placard encastré sans porte dont l'intérieur est aménagé avec des planches en bois et un caisson en bois blanc. L'intérieur est recouvert d'une peinture présentant des trous. L'encombrement ne permet pas d'évaluer l'état précis.

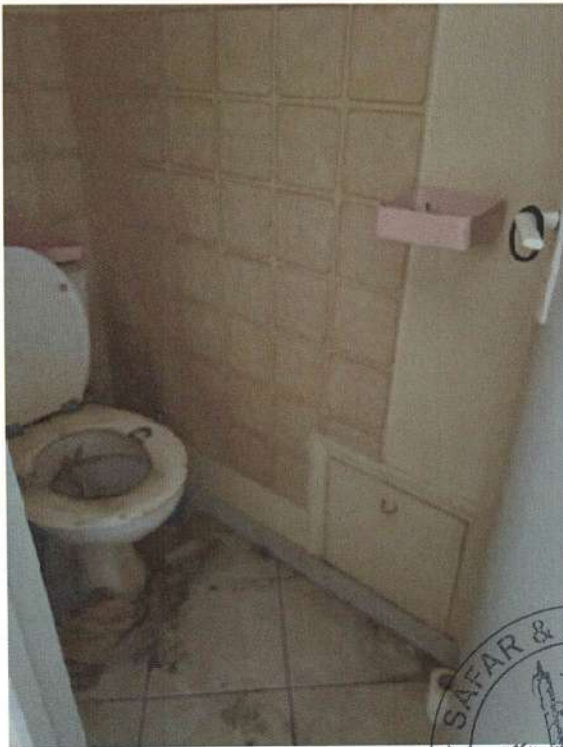
*Photographie n° 51*

La peinture sur les murs est fissurée et présente des traces de rebouchages en face de la porte.  
Au-dessus de la cuvette des WC il y a deux trous de fixation.  
Les murs du contour de la cuvette sont recouverts partiellement de faïence murale en bon état.  
Il y a une trappe de visite en bois.

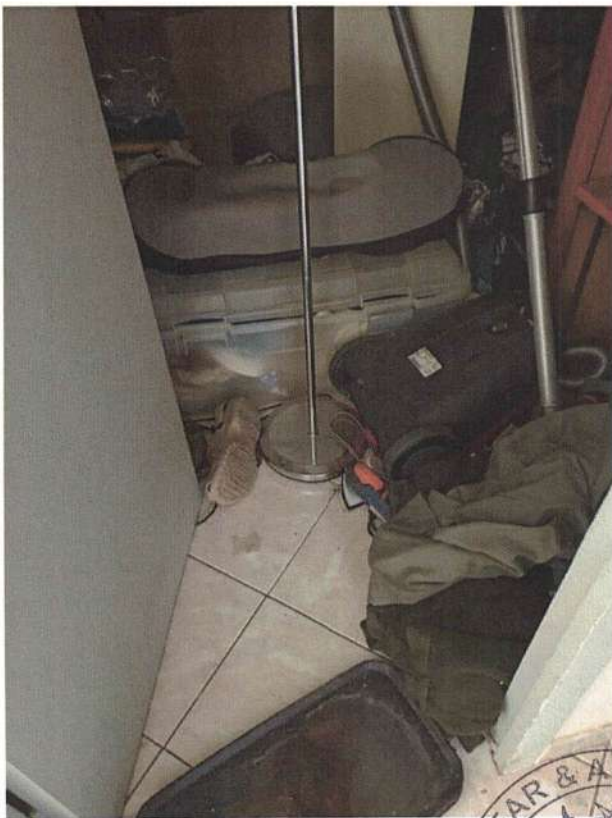
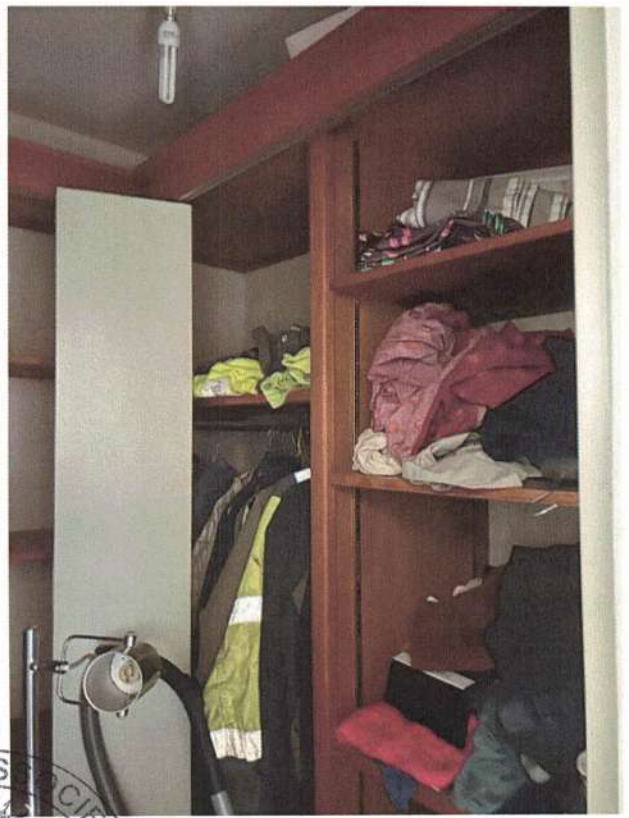
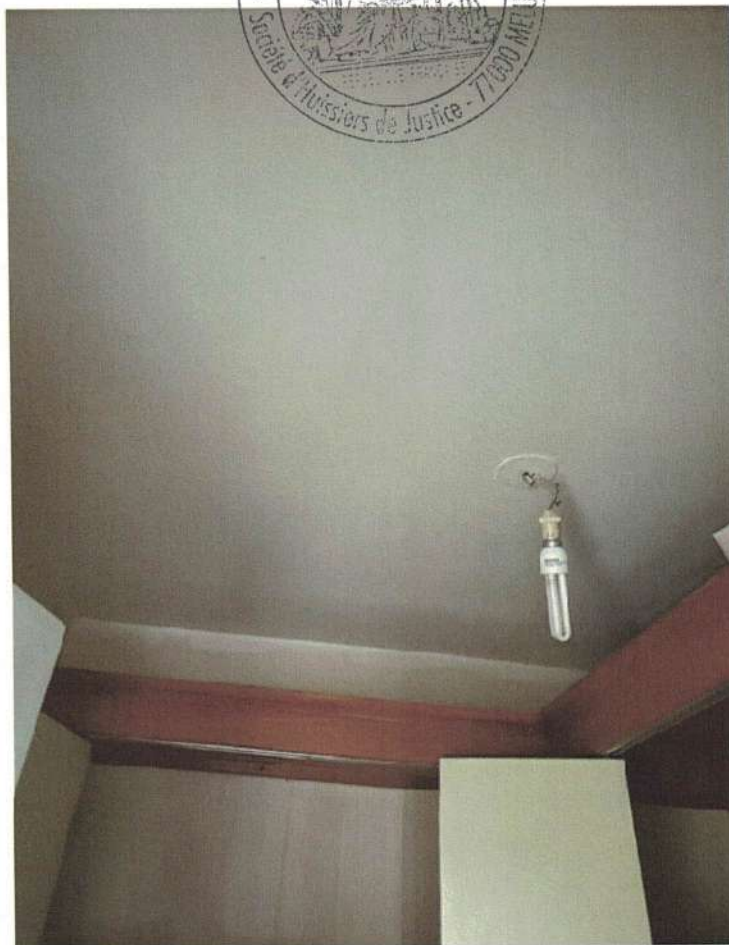
Le rangement se situe au bout du couloir en face.  
La porte en bois peinte est en bon état.

L'espace est très encombré ne permettant pas un descriptif précis.

Le sol est recouvert de carrelage.

A l'intérieur se trouve un placard aménagé en bois qui semble être en bon état avec des portes pliantes.

La peinture du plafond est en bon état. Au centre se trouve une douille avec une ampoule

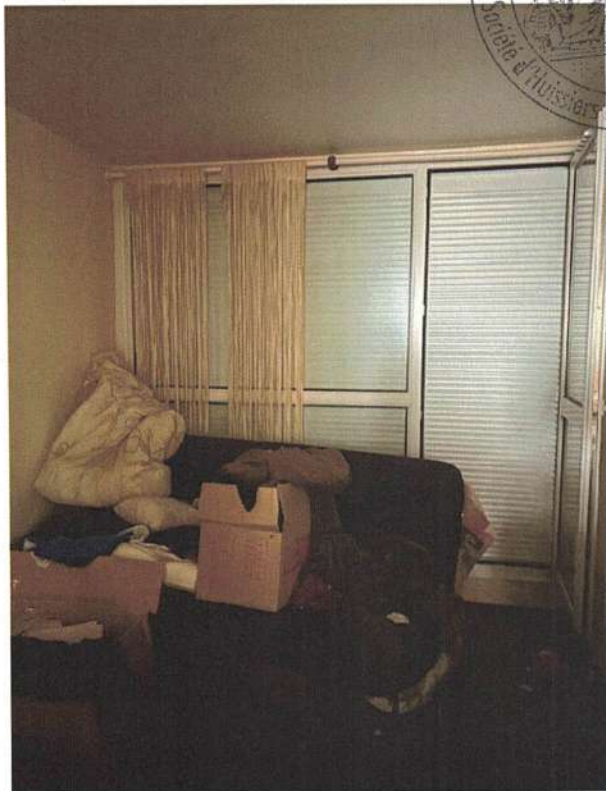
Photographie n° 82

Le plafond est en peinture et comporte des fissures.

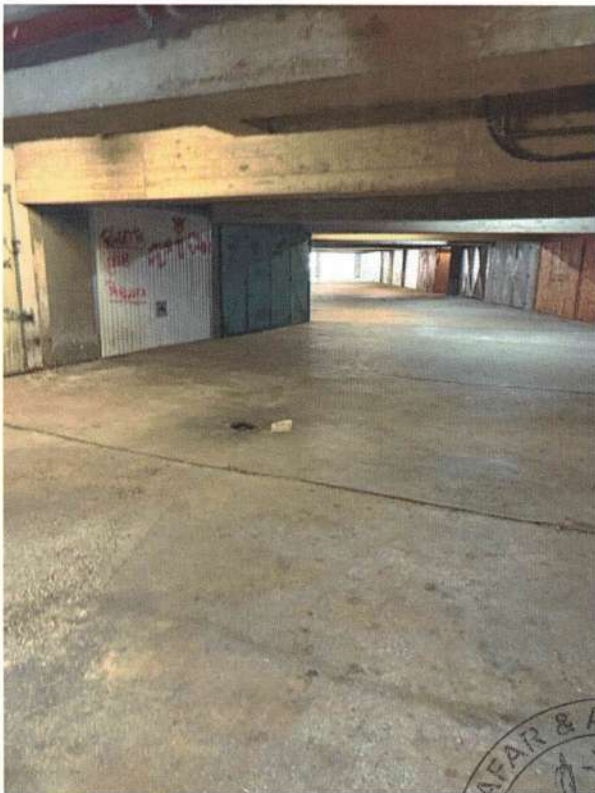
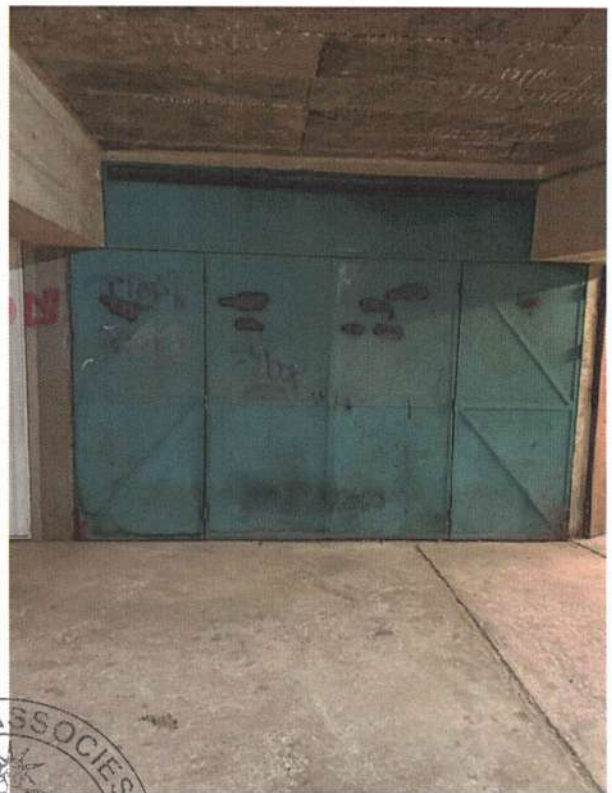
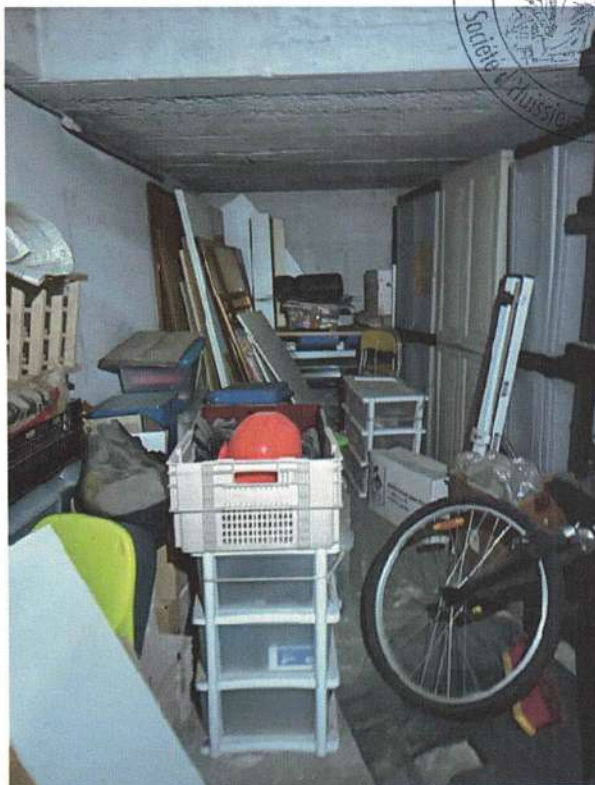
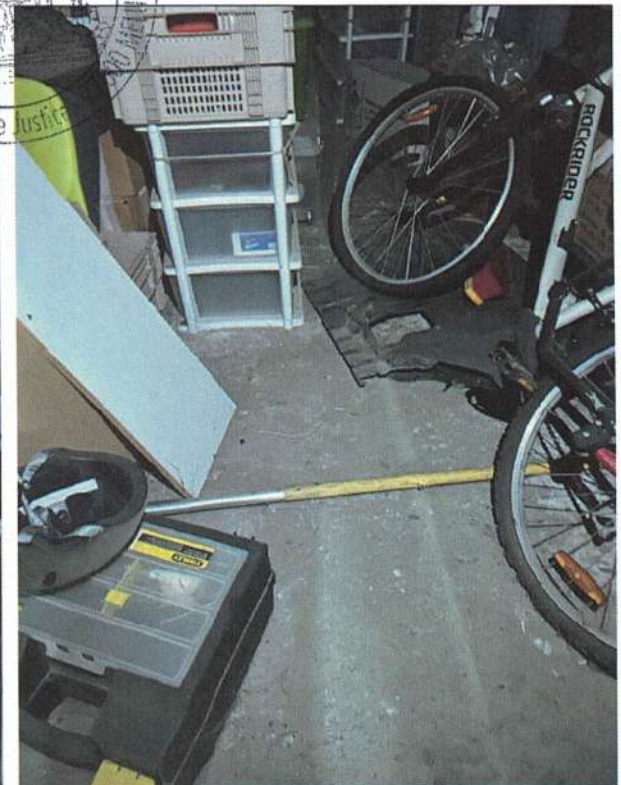
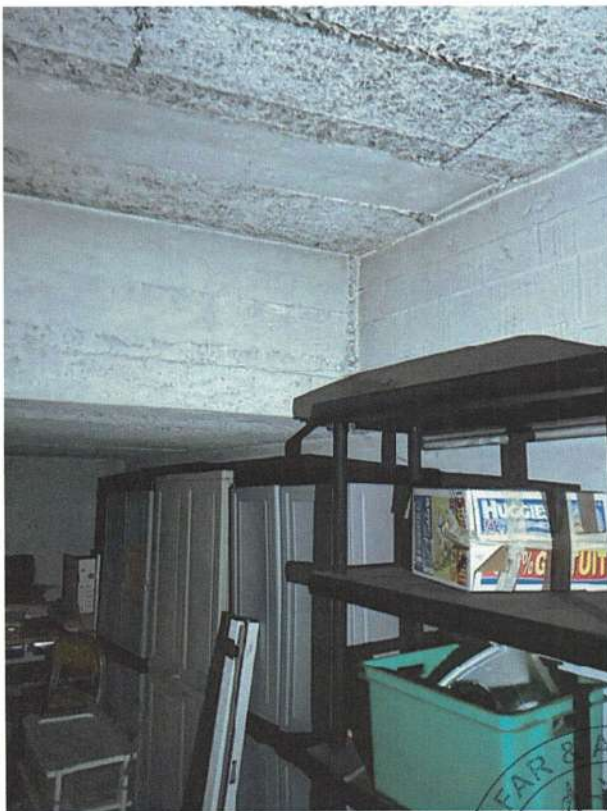
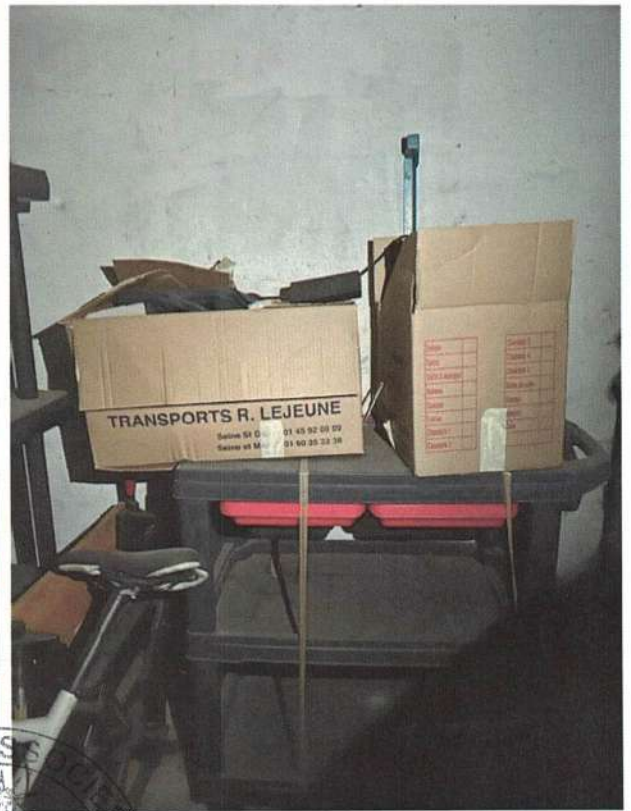
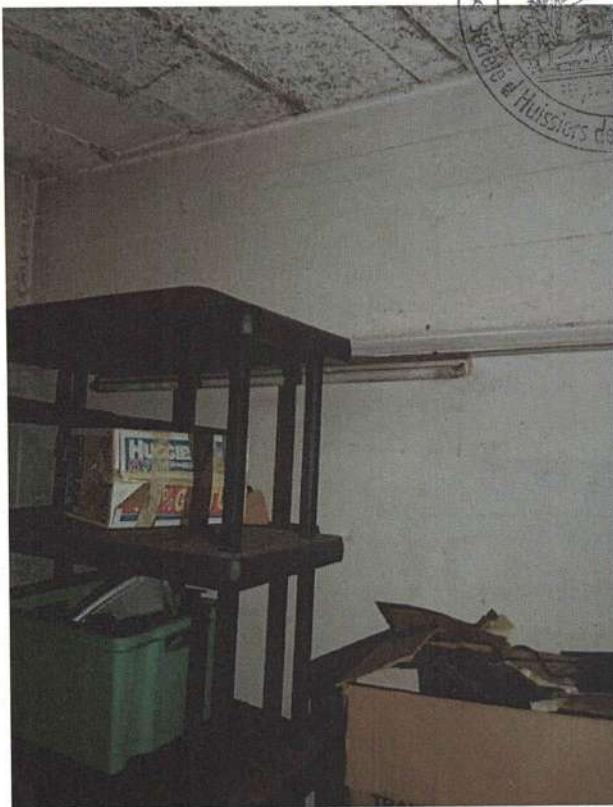
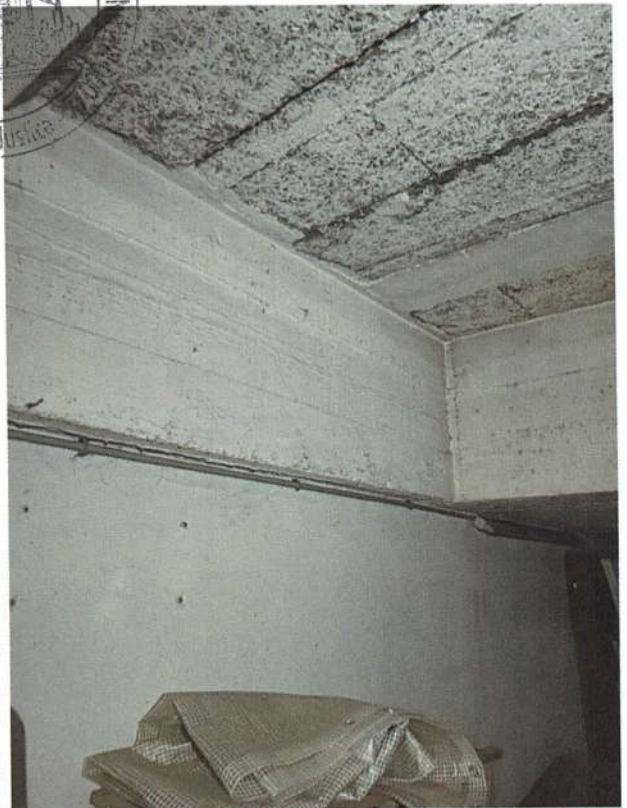
Il s'agit d'un box fermé par quatre portes métalliques de couleur bleue dont deux fixes et deux ouvrantes fermées par une serrure.

Le sol est en dalle béton brut.

Les murs et le plafond sont en béton brut.

Je note la présence de néons.

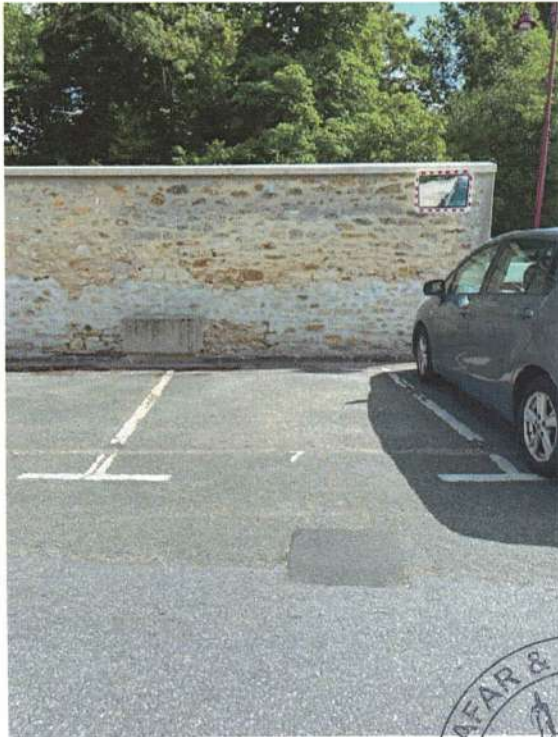
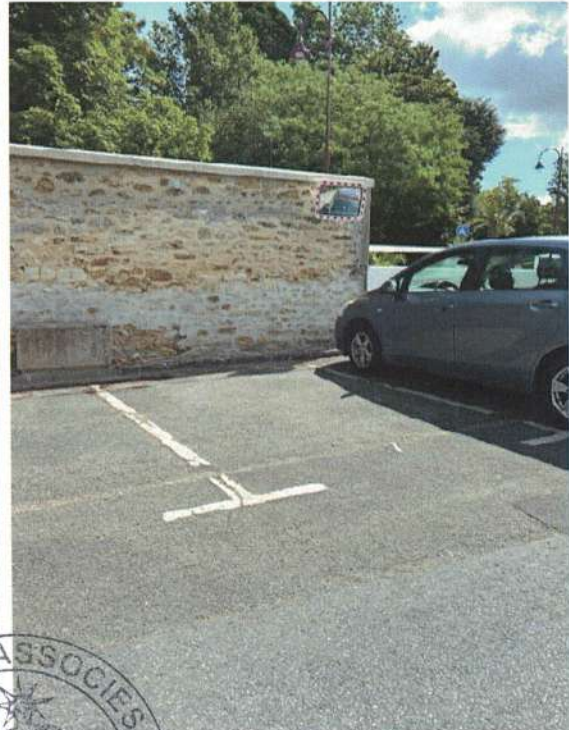
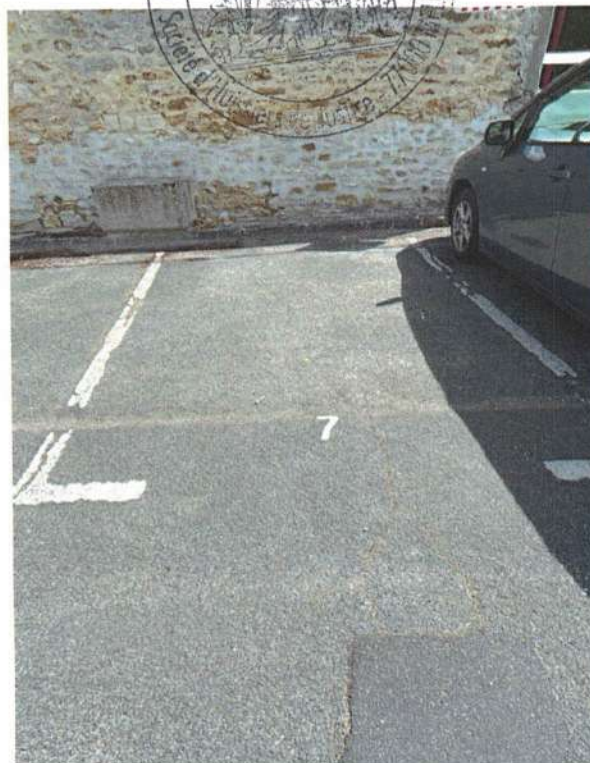
Le parking extérieur porte le numéro 7 et se situe côté transformateur à droite.  
Il est situé en face d'un mur en pierre.  
L'emplacement est démarqué par une peinture blanche effacée partiellement.  
Le numéro « 7 » est mentionné.  
Le sol est en asphalte.
