# Procès-verbal de constat

38 à 42 avenue Hoche

92270 BOIS COLOMBES

Lots n°205 et n°605

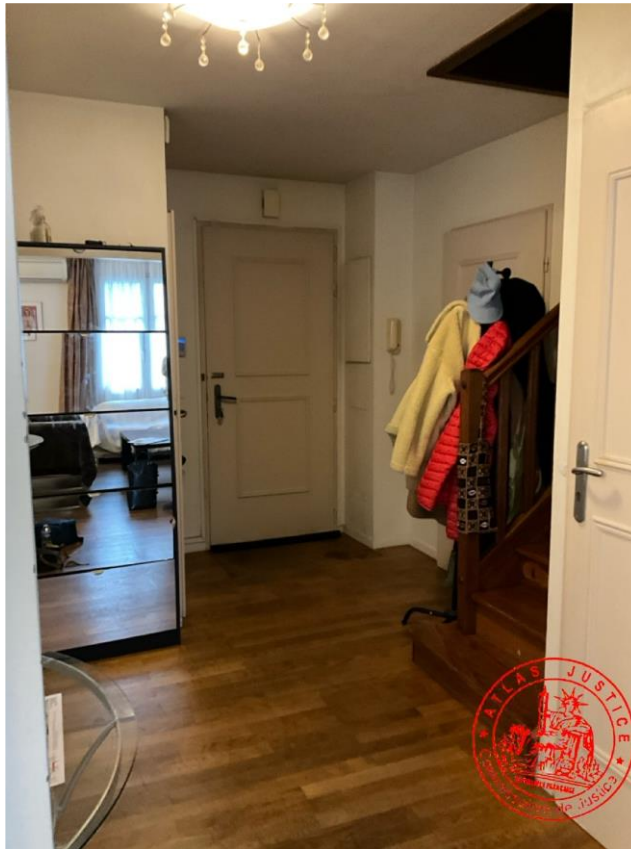
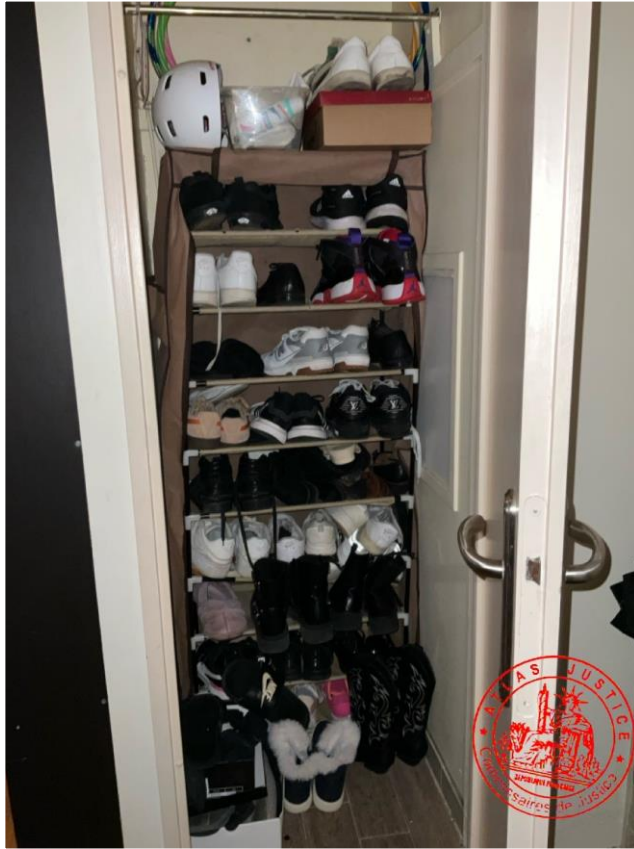
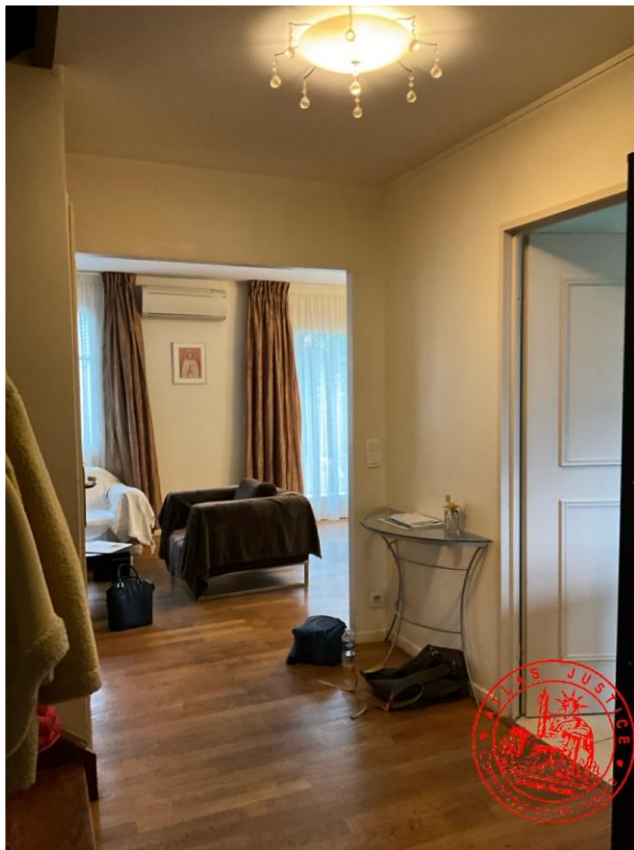
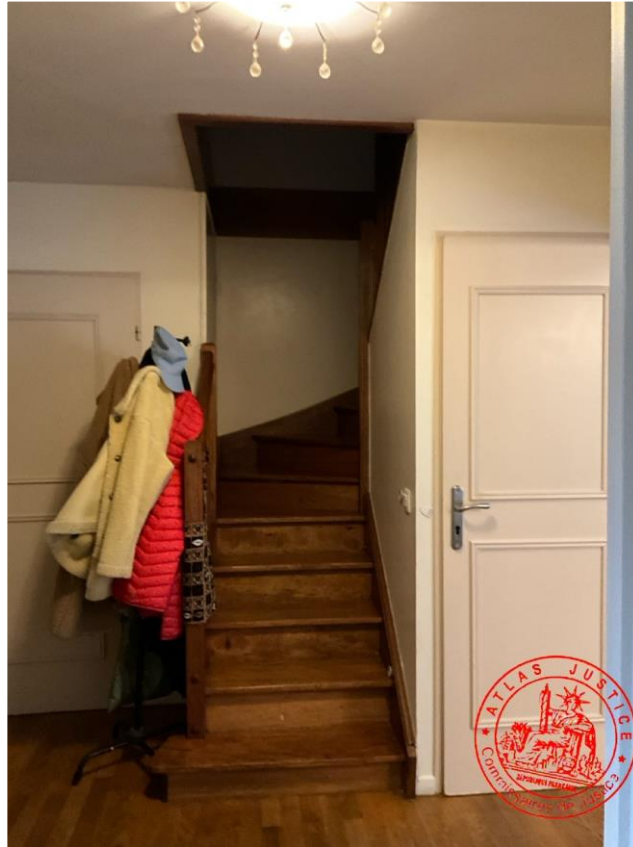
- un placard avec porte battante en état d'usage normal
- un radiateur de chauffage central en état d'usage normal

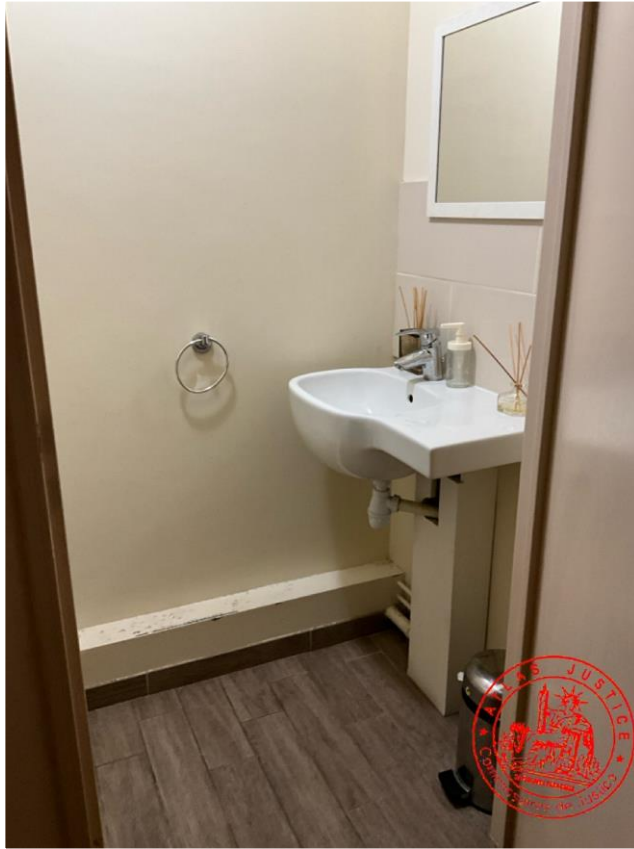
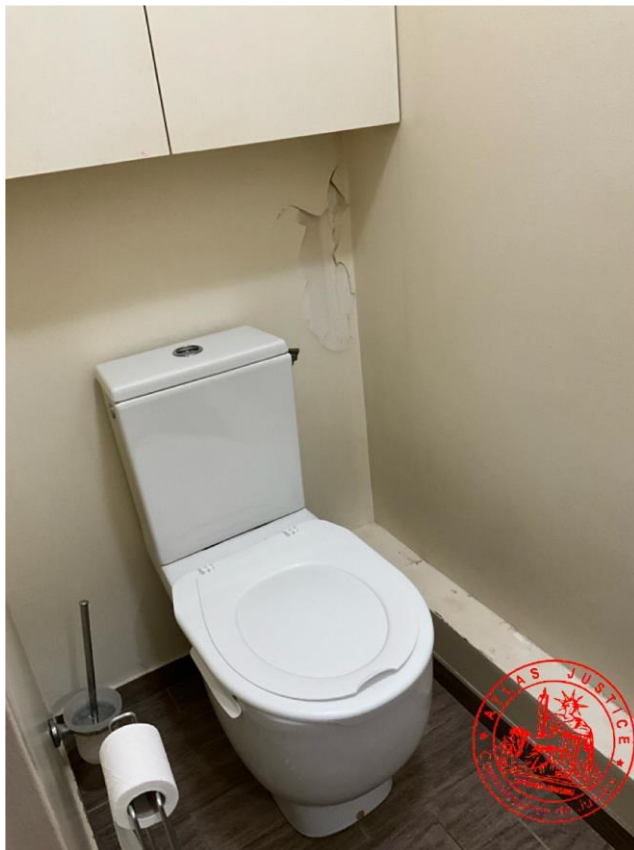
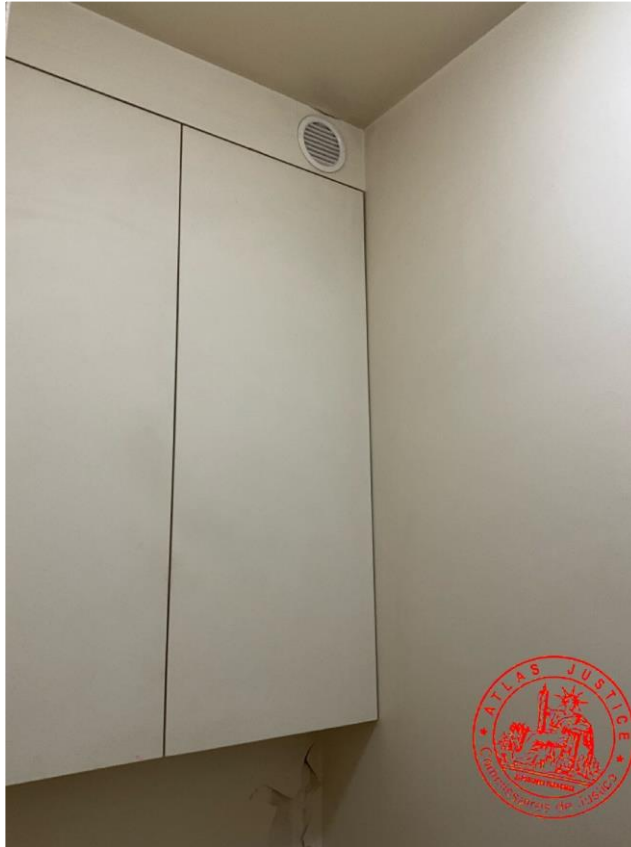
## WC

- une vasque en état d'usage normal (un mitigeur en état d'usage normal )
- un WC sur pied en état d'usage normal
- un placard mural avec portes battantes en état d'usage normal

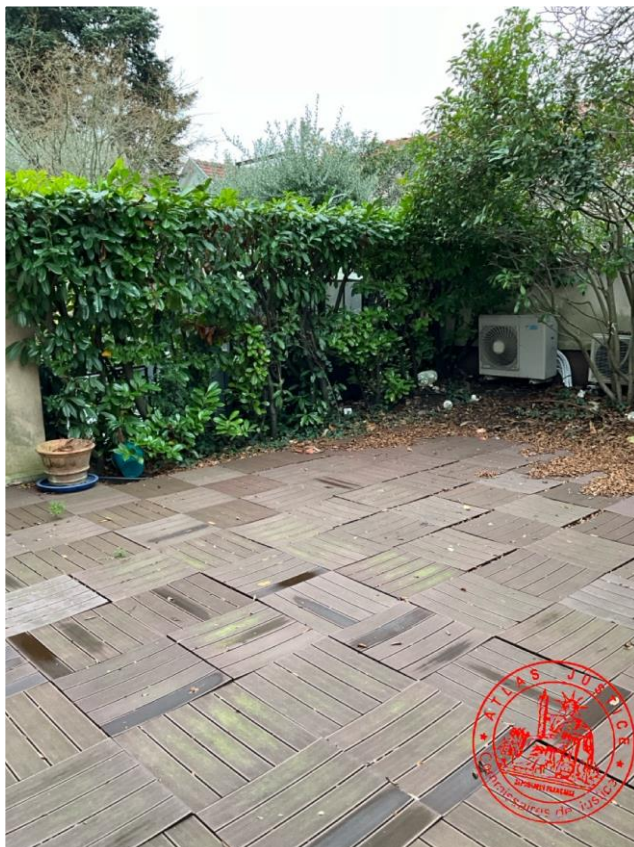
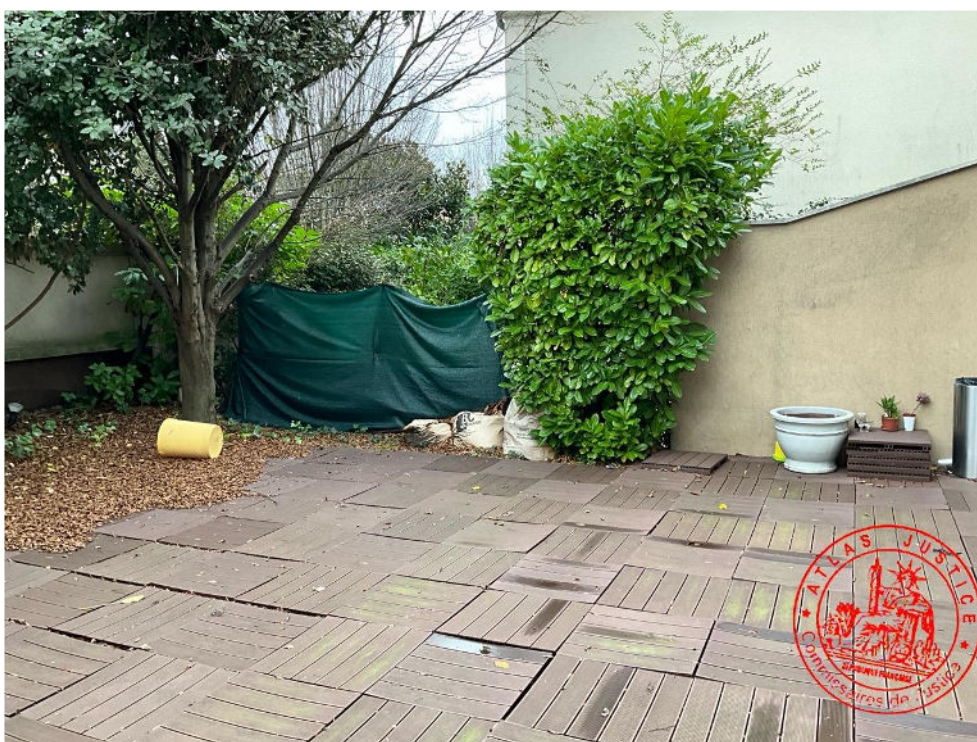
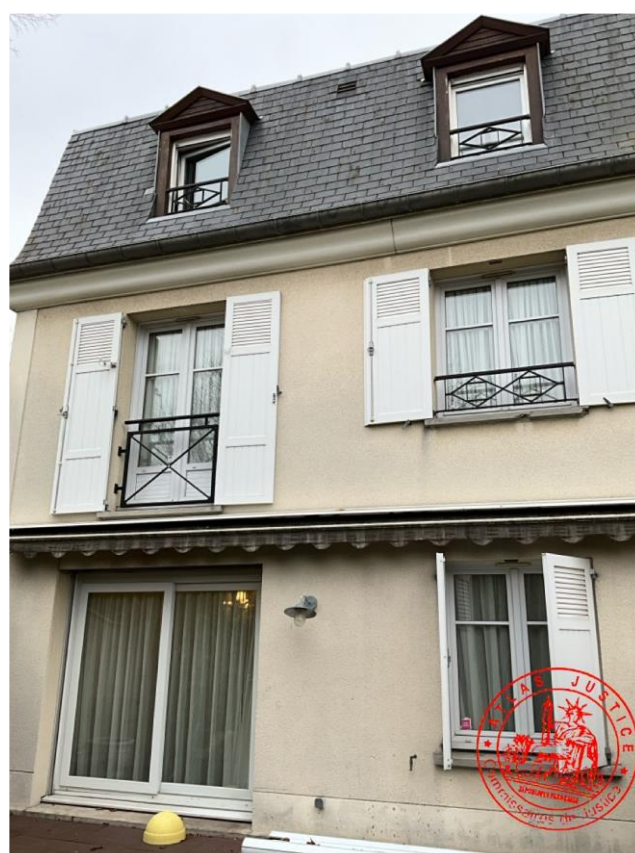
### **TERRASSE ET JARDIN EXTÉRIEUR**

Façade sur jardin

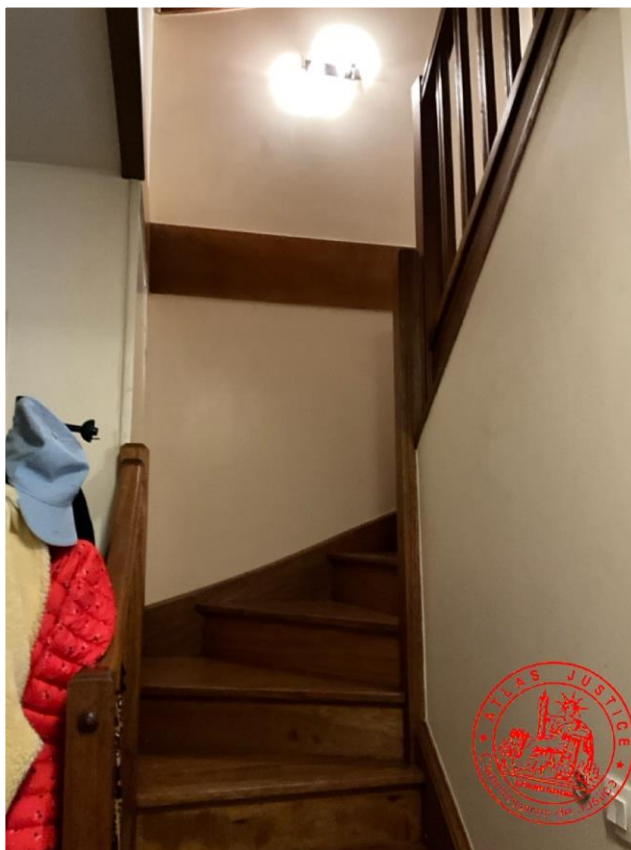
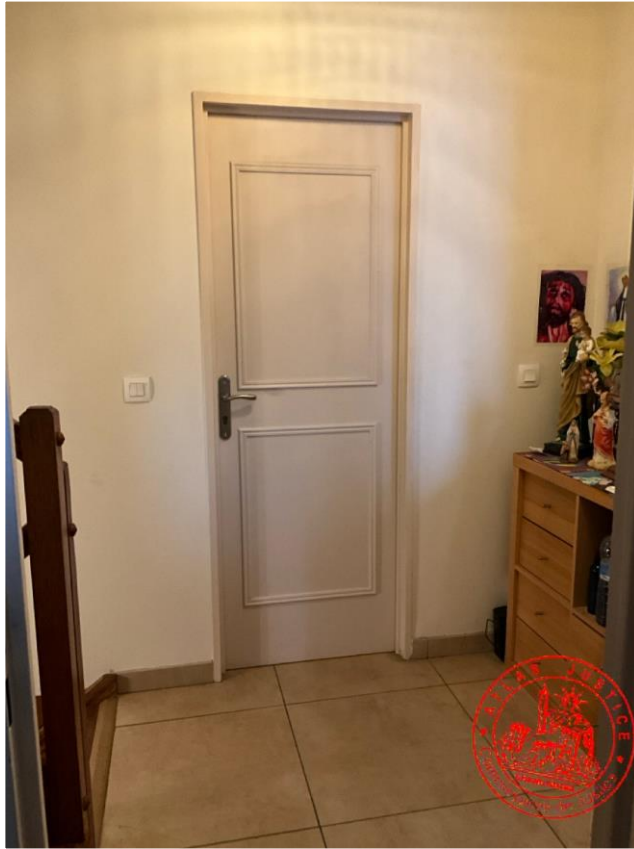
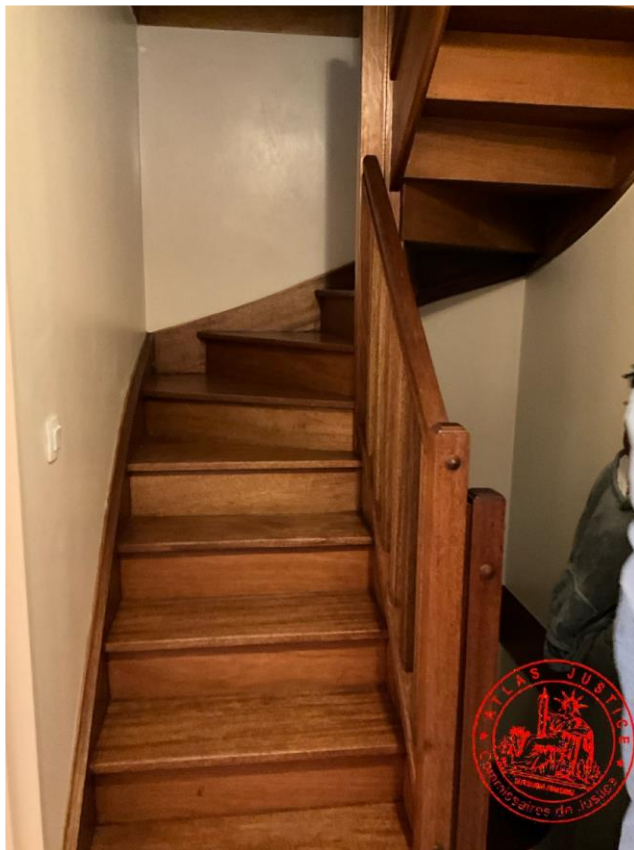
## ESCALIER ET PALIER

Escalier en bois en état d'usage normal.

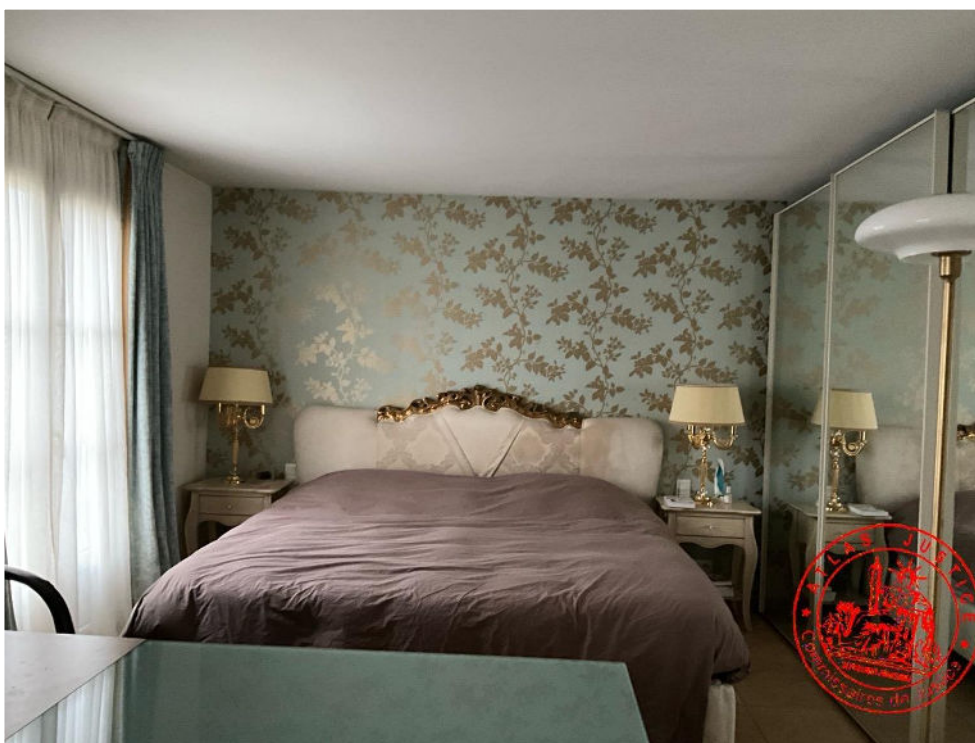
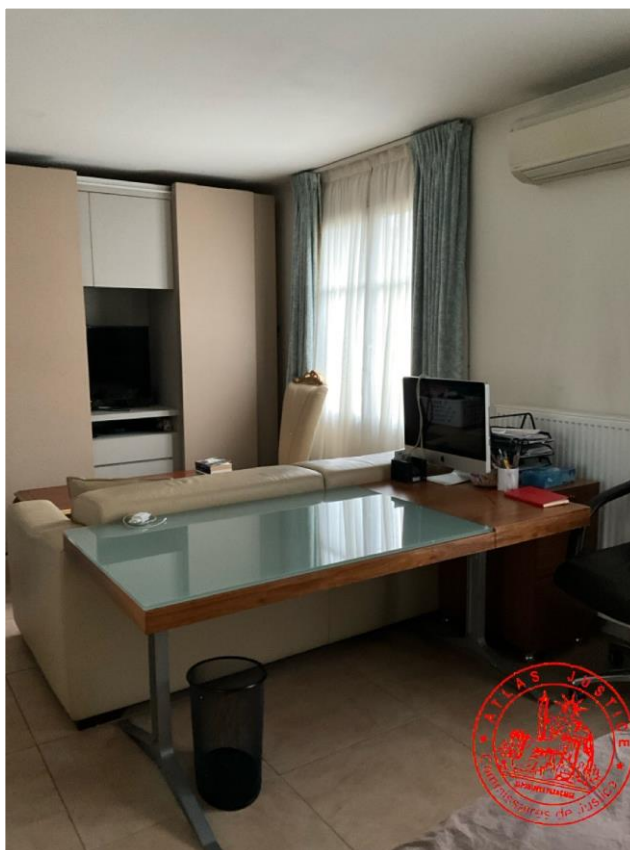
## **CHAMBRE 1 SUR JARDIN**

- un climatiseur réversible en état d'usage normal
- un radiateur de chauffage central en état d'usage normal

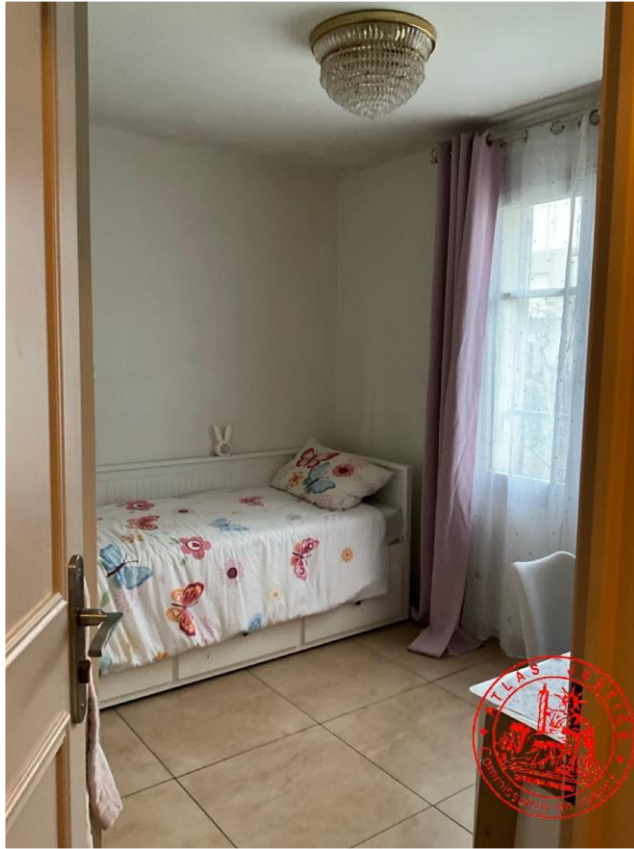
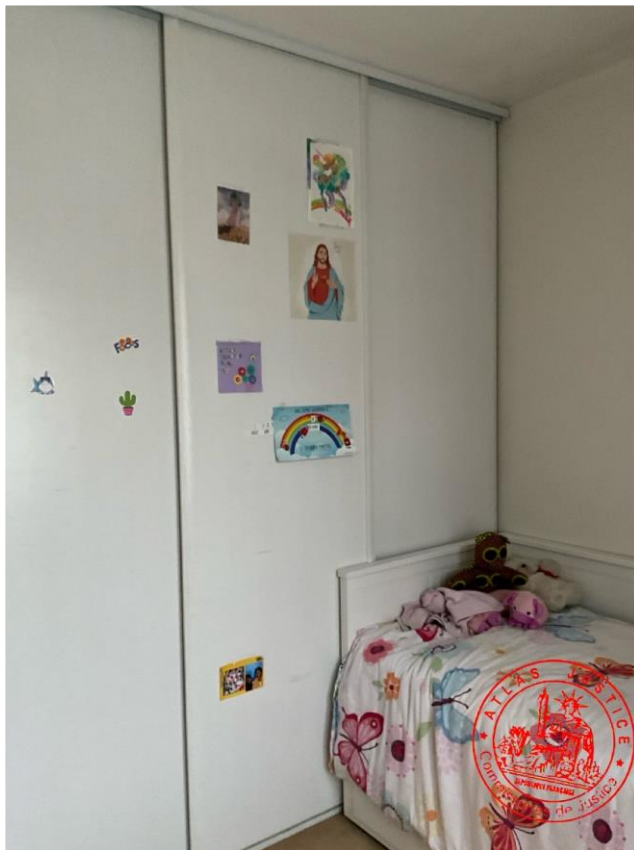
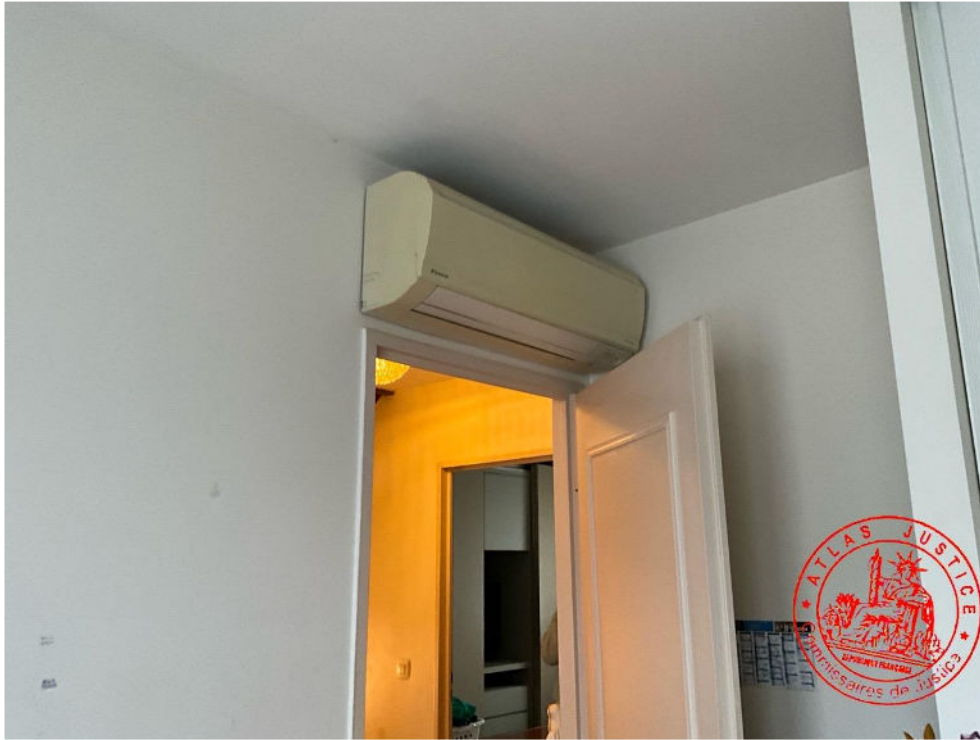
## **CHAMBRE 2**

- un placard avec portes coulissantes en état d'usage normal
- un climatiseur réversible en état d'usage normal
- un radiateur de chauffage central en état d'usage normal

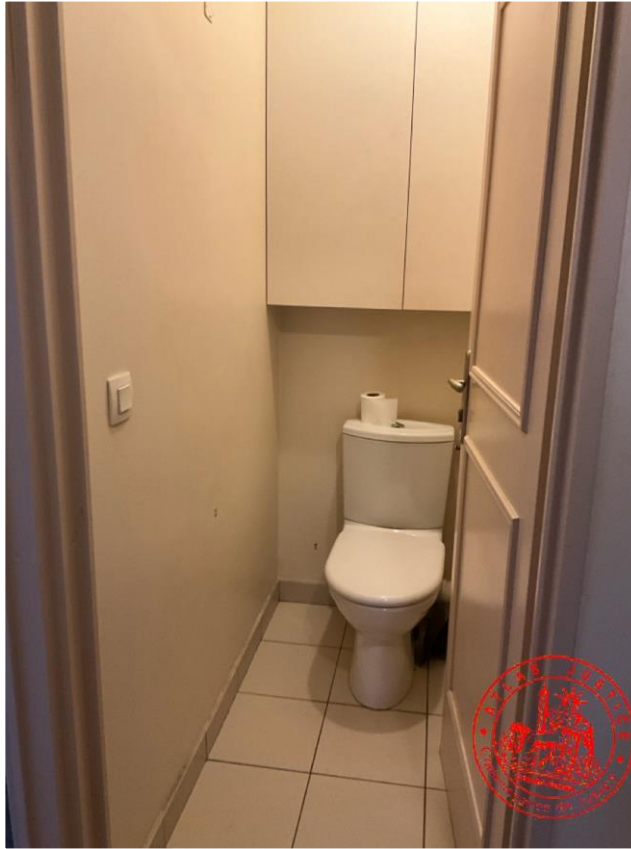
### **WC 1ER ÉTAGE**

- un WC sur pied en état d'usage normal
- un placard mural avec portes battantes en état d'usage normal

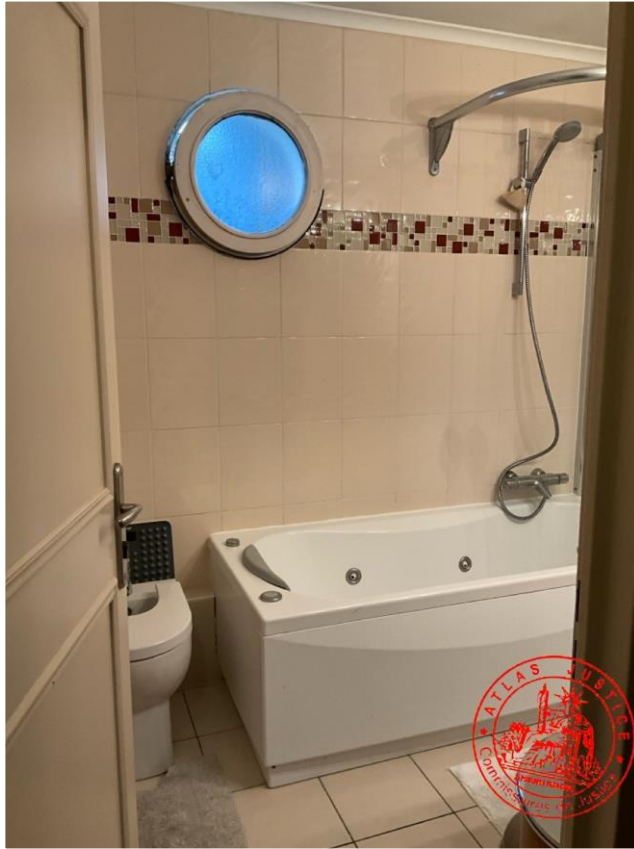
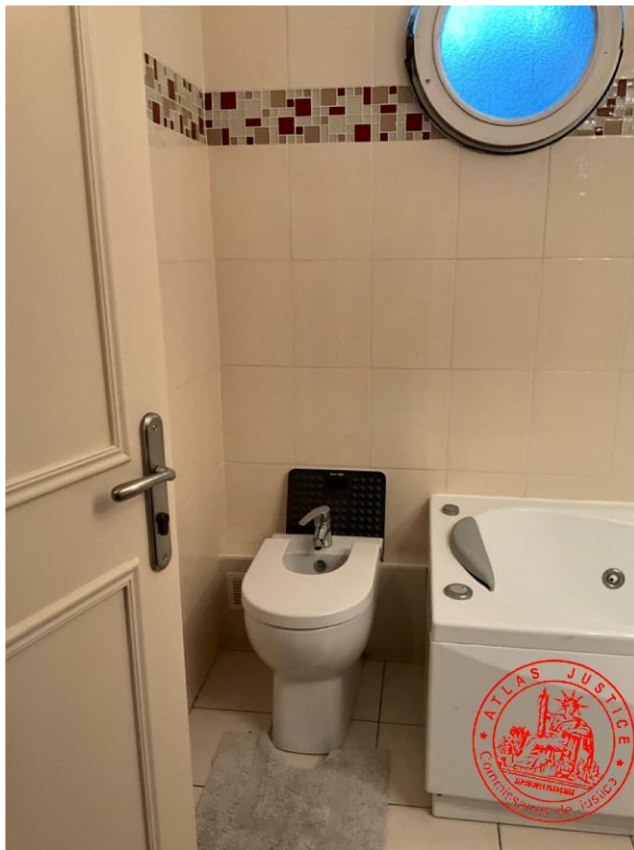
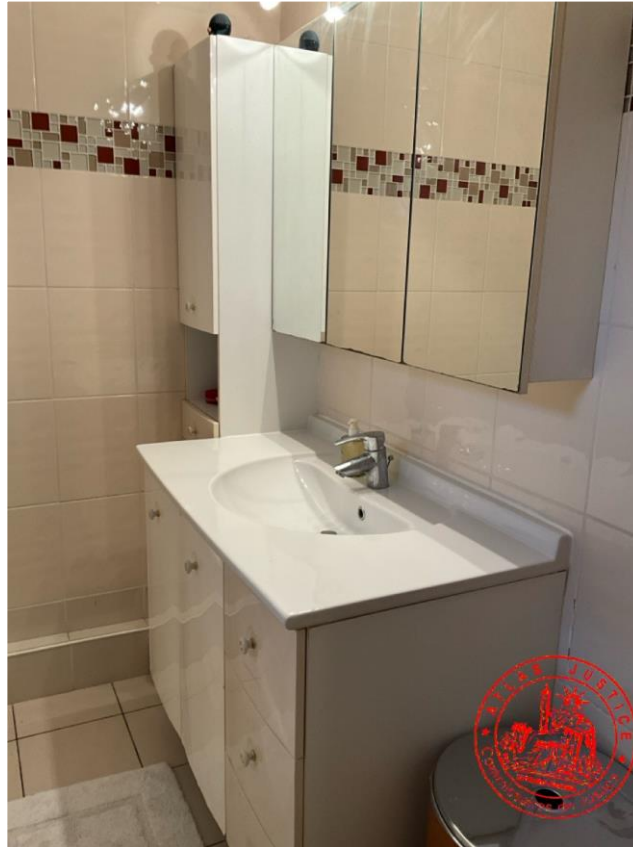
### **SALLE DE BAIN**

- une baignoire en matériau de synthèse en état d'usage normal (une crédence en PVC en état d'usage normal, un pare-douche en état d'usage normal, une douchette en état d'usage normal )
- un bidet en état d'usage normal (un mitigeur en état d'usage normal )
- une vasque en état d'usage normal (un mitigeur en état d'usage normal )
- un meuble sous-vasque en état d'usage normal
- une armoire de toilette miroir en état d'usage normal avec spots
- un sèche-serviettes en état d'usage normal

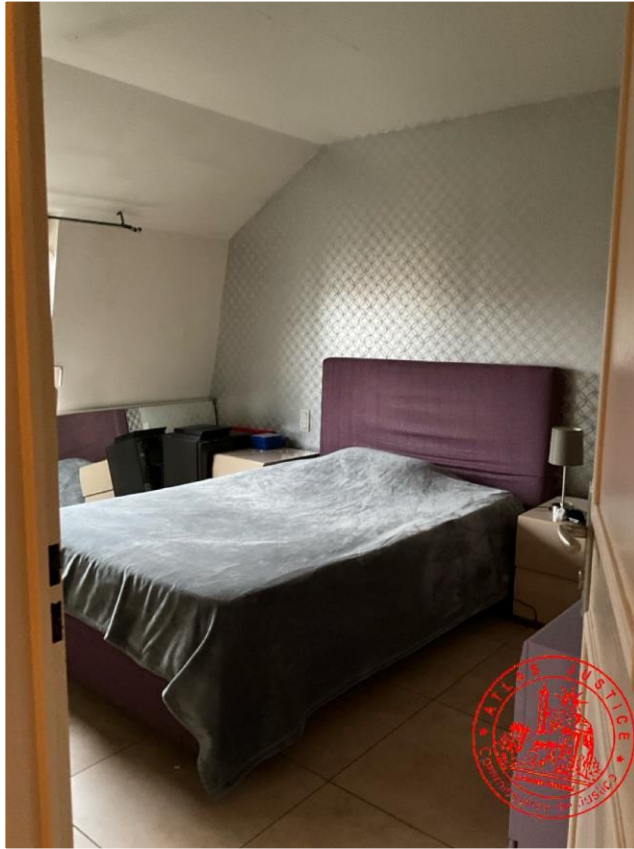
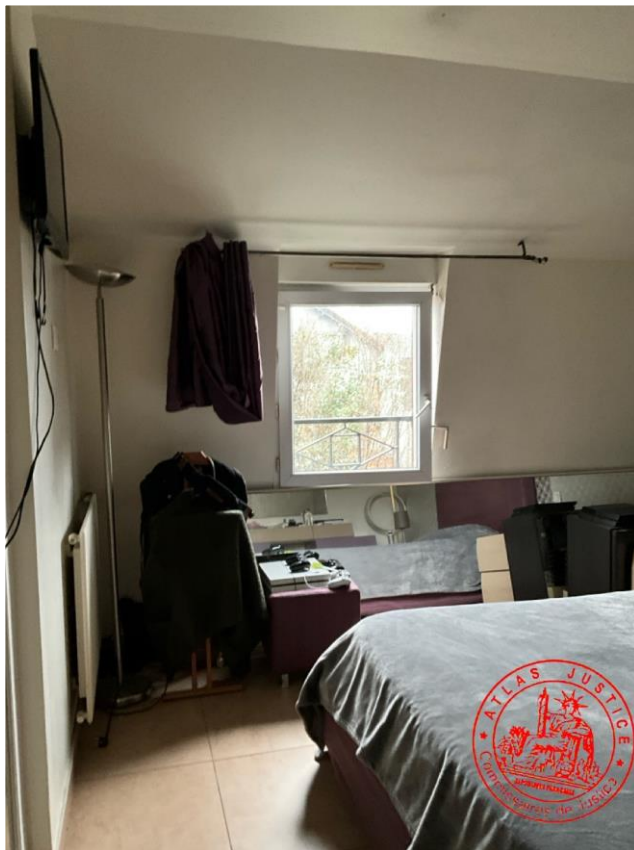
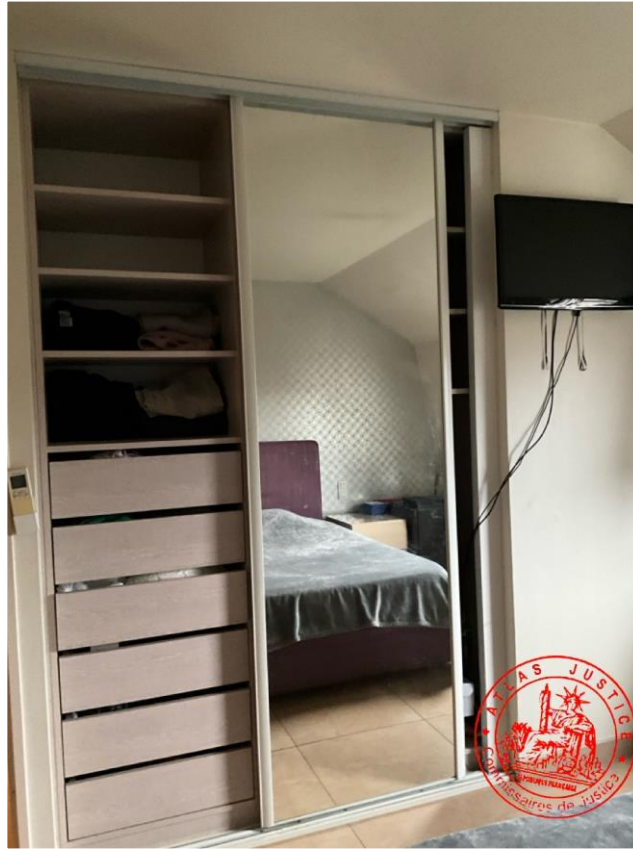
- un placard avec portes coulissantes en état d'usage normal
- un climatiseur réversible en état d'usage normal
- un radiateur de chauffage central en état d'usage normal

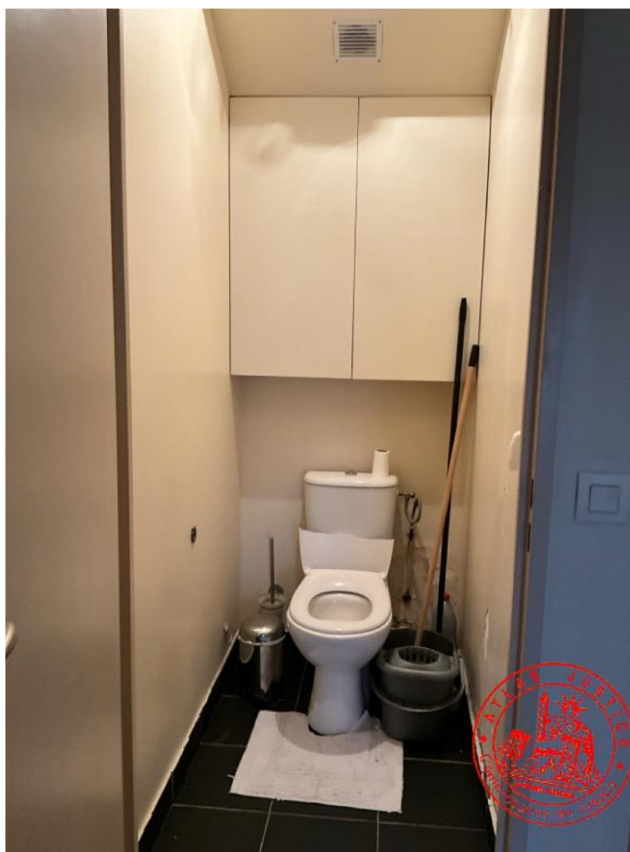
- un WC sur pied en état d'usage normal
- un placard mural avec portes battantes en état d'usage normal

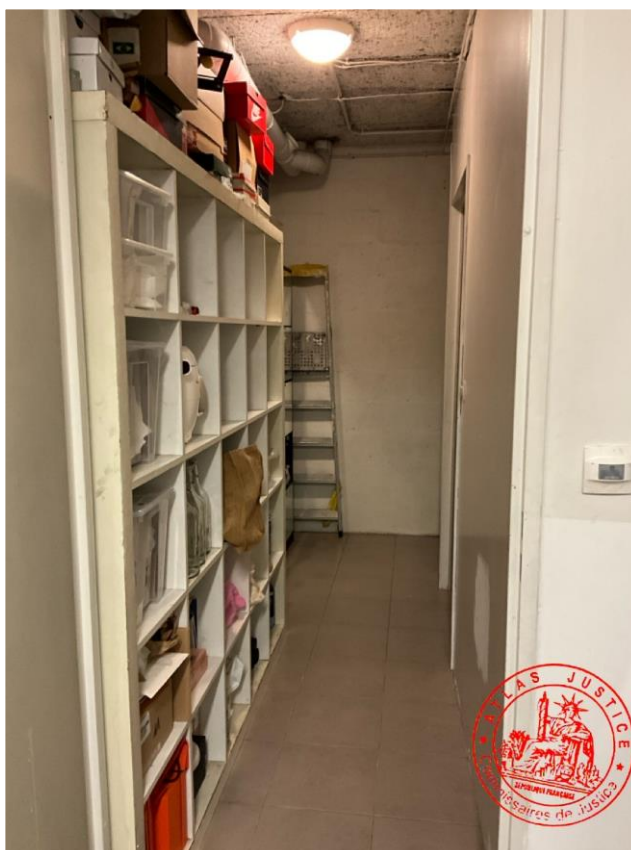
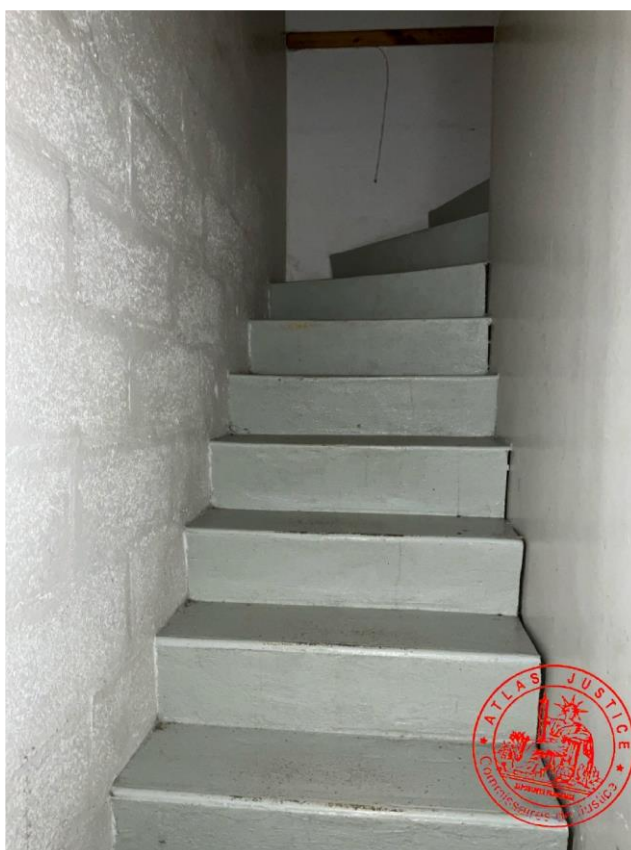
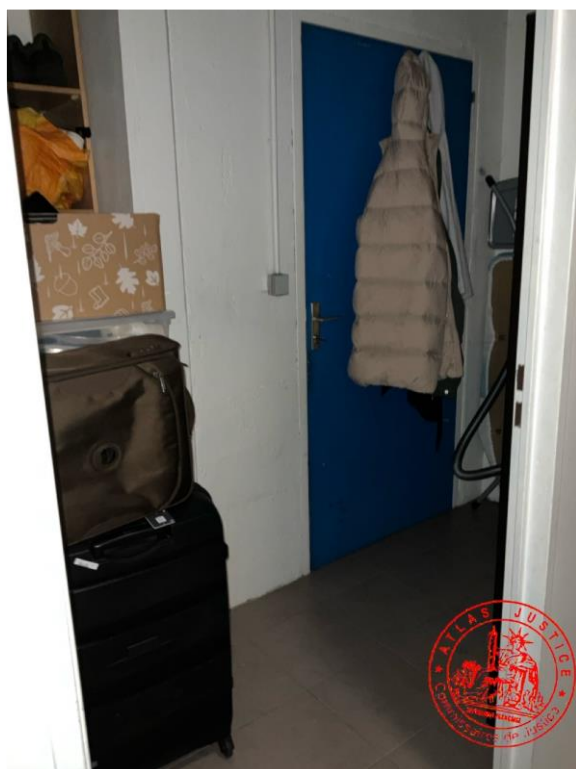
Les murs sont recouverts de peinture en état d'usage normal, de couleur blanche.

Le **plafond** est recouvert de peinture en état d'usage normal, de couleur blanche, plafonnier.

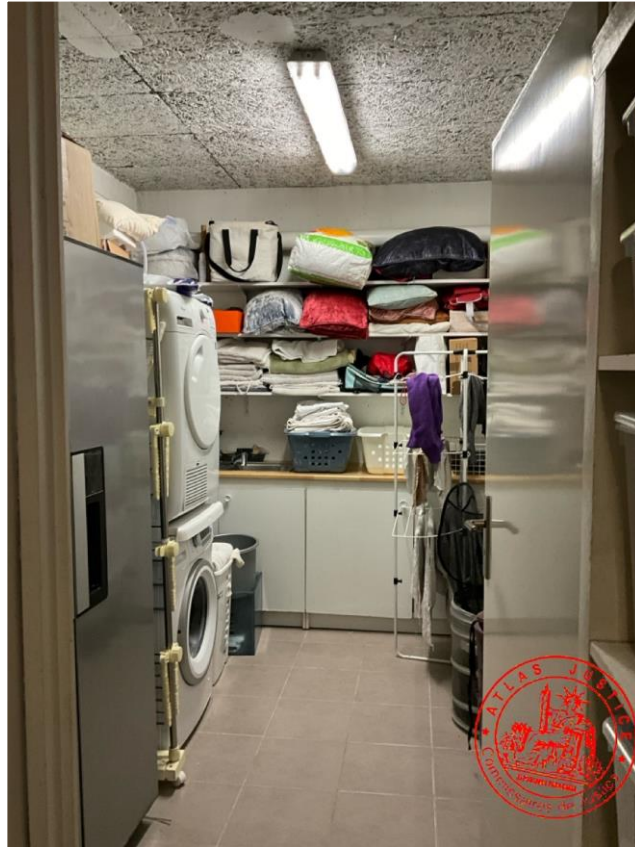
## **BUANDERIE**

- un évier en inox en état d'usage normal (un mitigeur en état d'usage normal )
- un meuble sous évier en état d'usage normal
- un placard bas en état d'usage normal
- un plan de travail en état d'usage normal

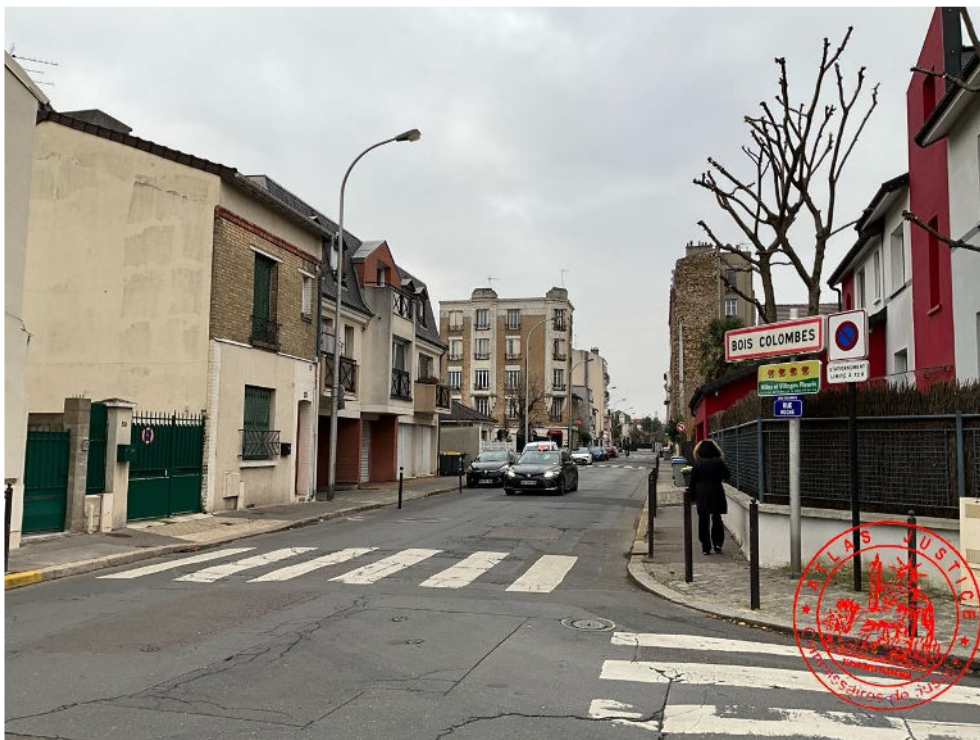
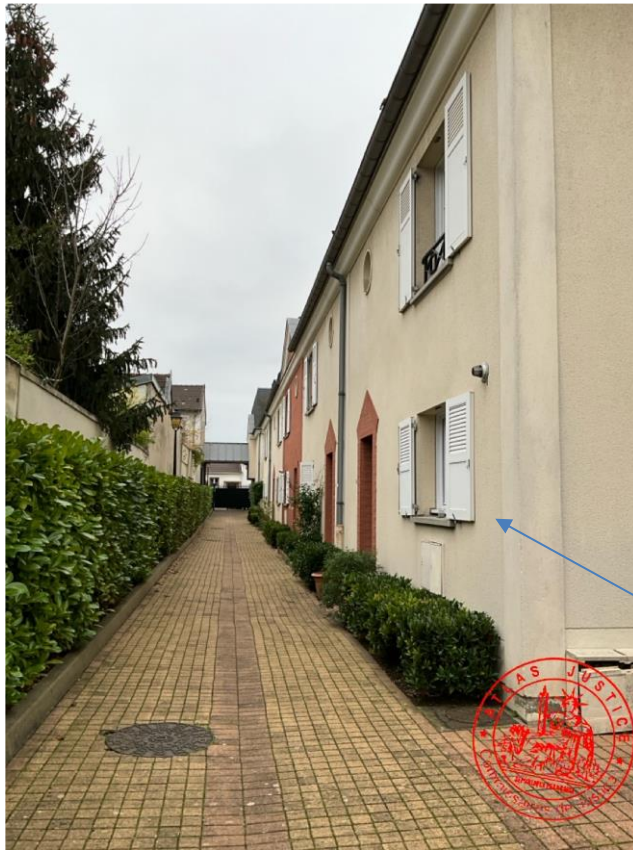
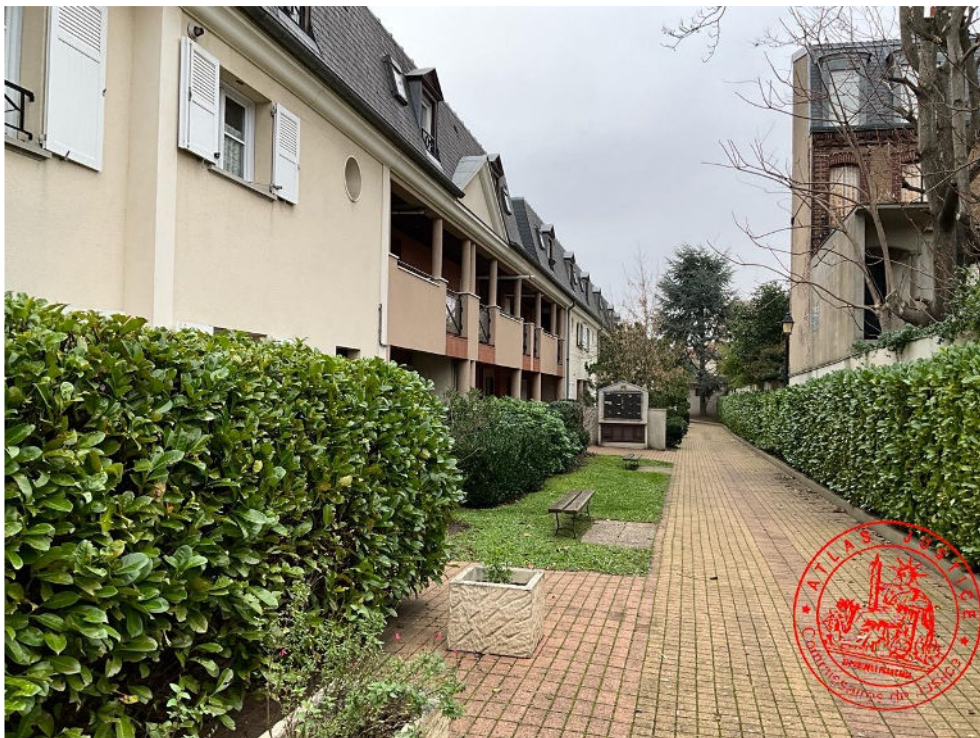
**EXTÉRIEUR**

Le pavillon est accessible depuis la rue en empruntant une allée desservant les immeubles collectifs de la copropriété et les maisons de ville.
