RAPPORT DE L'ÉTAT RELATIF À LA PRÉSENCE DE TERMITES DANS LE BÂTIMENT

N° dossier : 2024-11-007

Adresse : 39, avenue de la République
93800 EPINAY SUR SEINE

Type de bien : Appartement T1, cave et place parking fermée

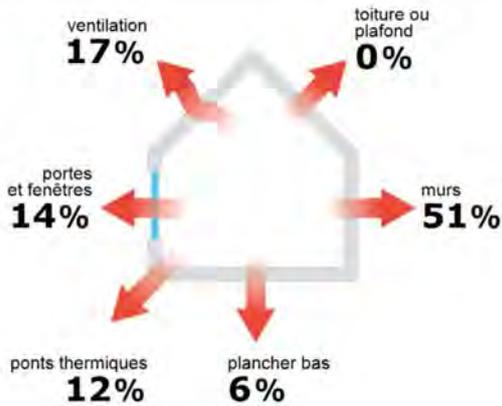
Schéma des déperditions de chaleur

Portes et fenêtres	Fenêtres battantes métal sans rupture de ponts thermiques, simple vitrage Porte(s) bois opaque pleine	insuffisante

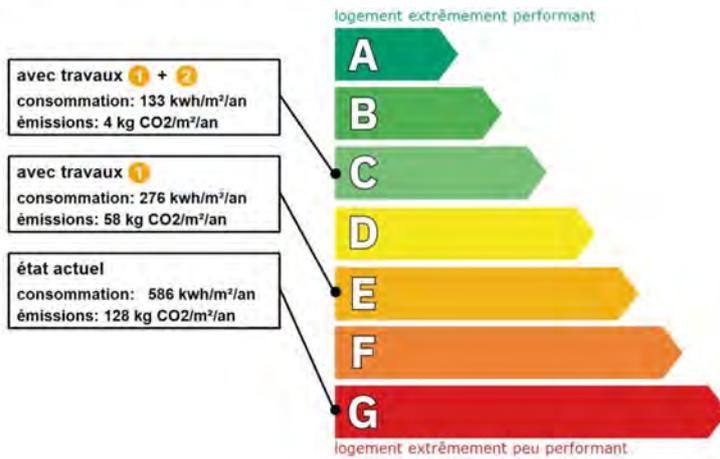
Évolution de la performance après travaux

Mur	Isolation des murs par l'intérieur. Avant d'isoler un mur, vérifier qu'il ne présente aucune trace d'humidité.	$R > 4,5 \text{ m}^2 \cdot \text{K/W}$

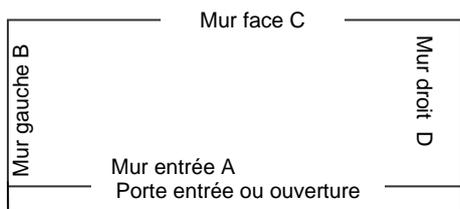
Croquis

A l'intérieur de chaque pièce, les éléments unitaires sont repérés (face, gauche, droite...) dans le sens des aiguilles d'une montre. Si plusieurs entrées existent, celle retenue est définie précisément : gauche, centre, droite, idem si plusieurs fenêtres existent dans la même pièce.

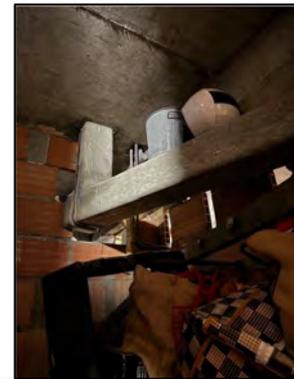
A-Sous-sol-25-Cave		
Type de composant	Fibres ciment	Photo 1
Matériau observé	Conduits de fluide : Ventilation basse	
Prise d'échantillon	NON	
Etat de conservation (2)	EP - Evaluation périodique	
Observation	Possible ventilation basse de la cuisine du lot 1	
Conclusion	PRESENCE (Sur jugement personnel de l'opérateur)

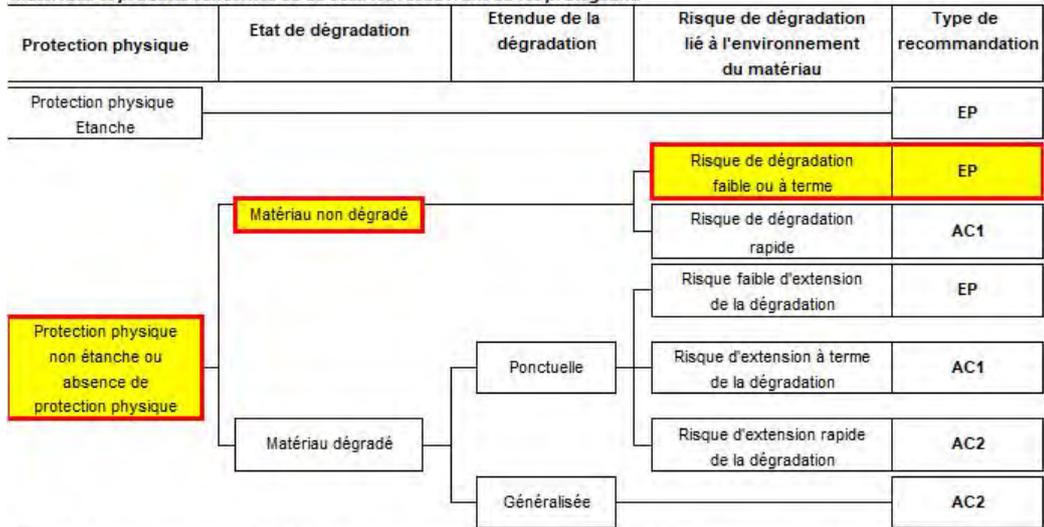
CRITÈRES D'ÉVALUATION DE L'ÉTAT DE CONSERVATION DES MATÉRIAUX ET PRODUITS CONTENANT DE L'AMIANTE ET DU RISQUE DE DÉGRADATION LIÉS À LEUR ENVIRONNEMENT

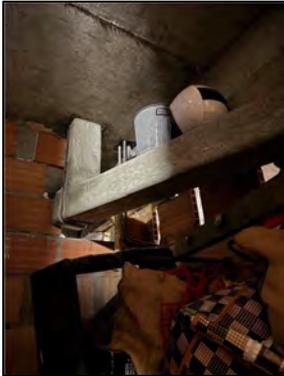
Photo N° 1 A-Sous-sol-25-Cave
Ventilation basse

N° dossier : 2024-11-007
 Date de l'évaluation : 18/11/2024
 Bâtiment : A Sous
 Local ou zone homogène : Ech :
 Désignation déclarée du local : sol-25-Cave
 Matériau ou produit : Conduits de fluide, Ventilation basse
 Conclusion : Procéder à une évaluation périodique

Nota : Il est nécessaire d'avertir de la présence d'amiante toute personne pouvant intervenir sur ou à proximité des matériaux et produits concernés ou de ceux les recouvrant ou les protégeant.
