## PROCES-VERBAL DE CONSTAT DESCRIPTIF

**L'AN DEUX MILLE VINGT TROIS  
ET LE ONZE AVRIL**

Agissant en vertu d'un arrêt rendu par la Cour d'Appel de PARIS en date du 14 Septembre 2022, ordonnant la licitation en un lot des lots de copropriété n°284, n°285, n°99, n°100 et n°146 de l'immeuble situé 7 Ter Rue du Colonel Oudot à PARIS 12<sup>ème</sup> :

Je me suis transporté ce jour, **ONZE AVRIL DEUX MILLE VINGT TROIS** à PARIS (75012), 7 ter Rue du Colonel Oudot, où là étant assisté de Monsieur Jérôme PIENS, chargé de réaliser les diagnostics, j'ai procédé aux constatations suivantes :

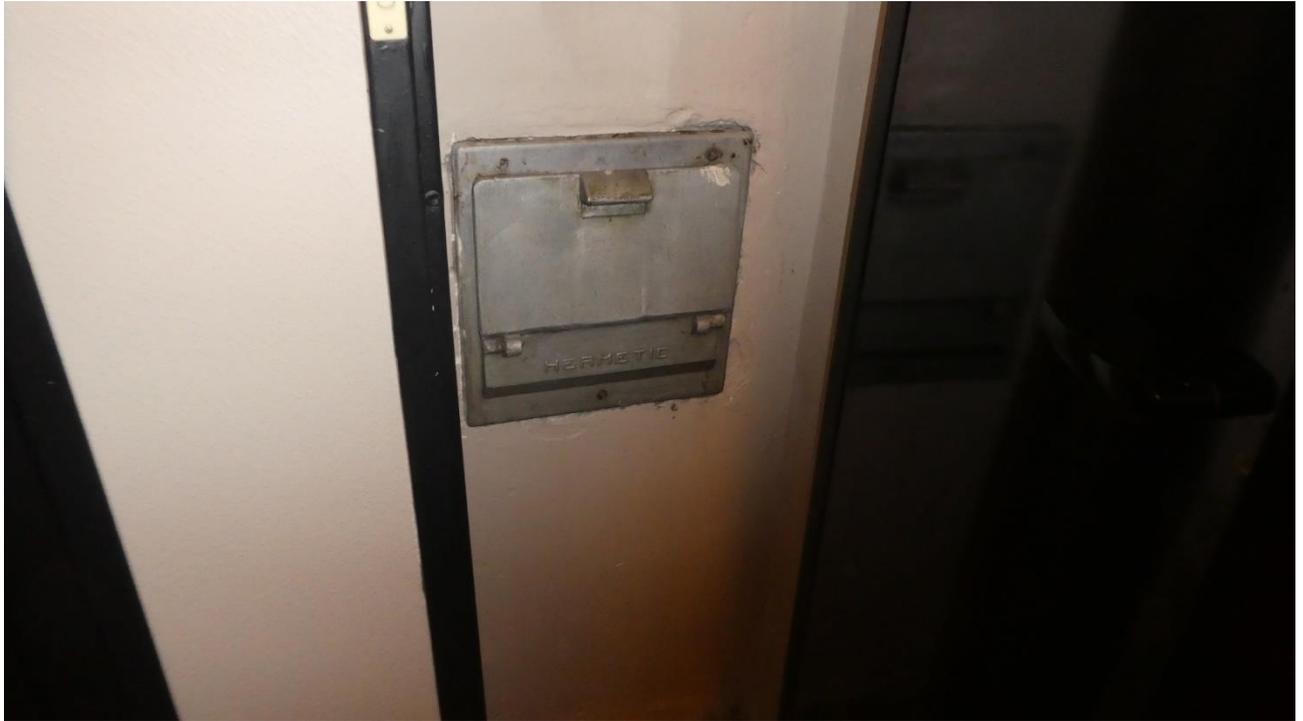
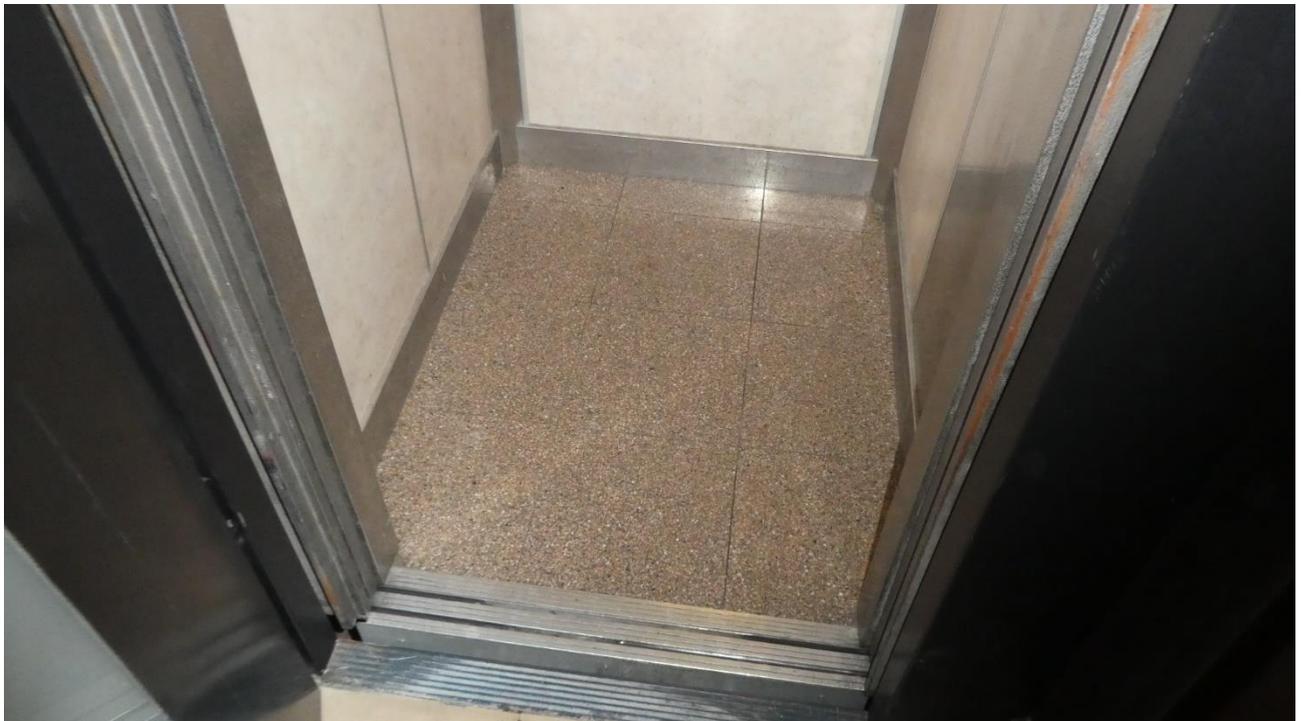
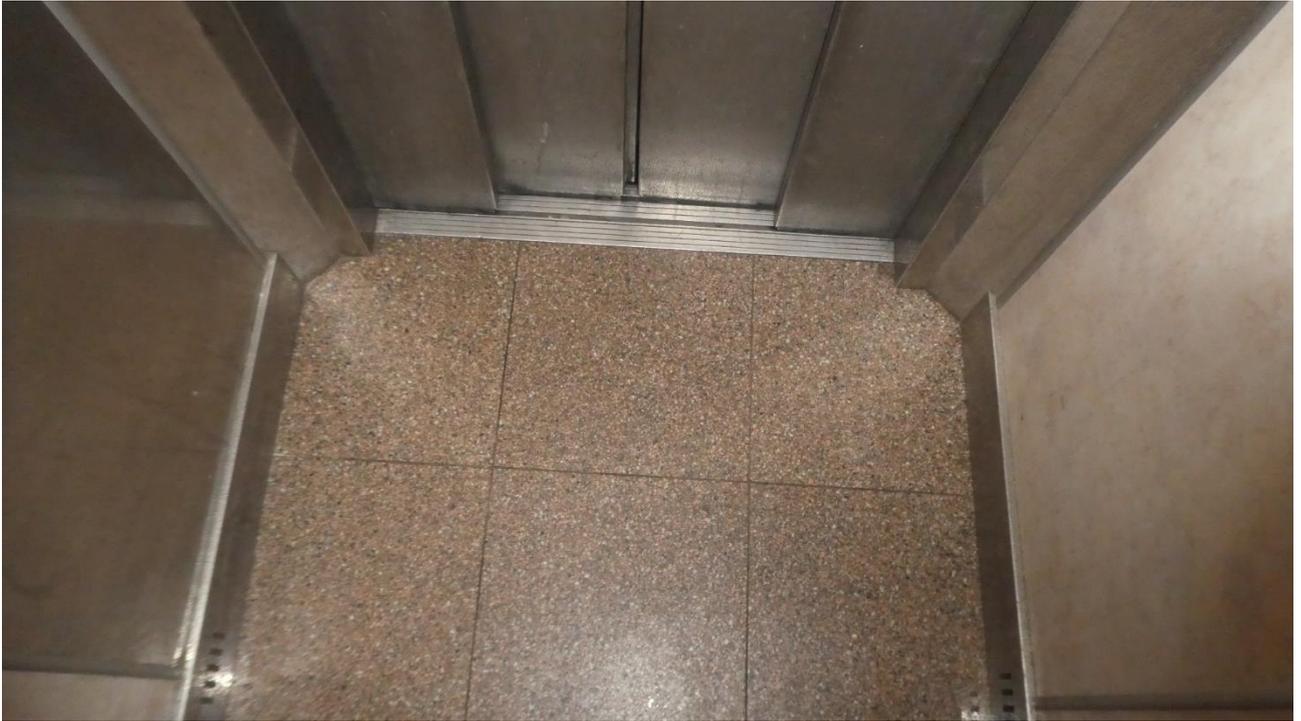
Les ascenseurs présentent un bon état d'entretien général.

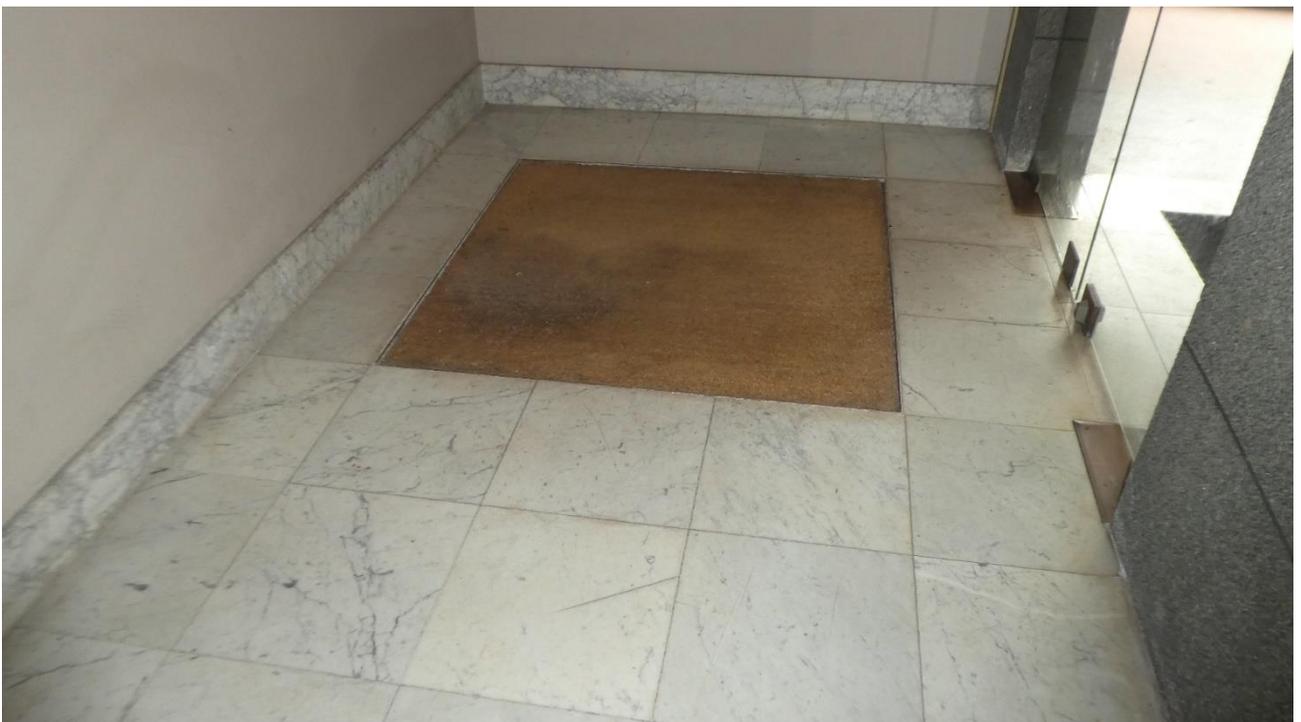
**Rez-de-chaussée :**

Le sol est habillé d'un revêtement type marbre, au niveau des accès D1 et D2.

Les murs sont recouverts d'une peinture type gouttelette, en état.

Le plafond est recouvert d'une peinture, en état.

La batterie de boîtes aux lettres est en bon état.

Les accès se réalisent par des portes en verre, protégées par un système de digicode.

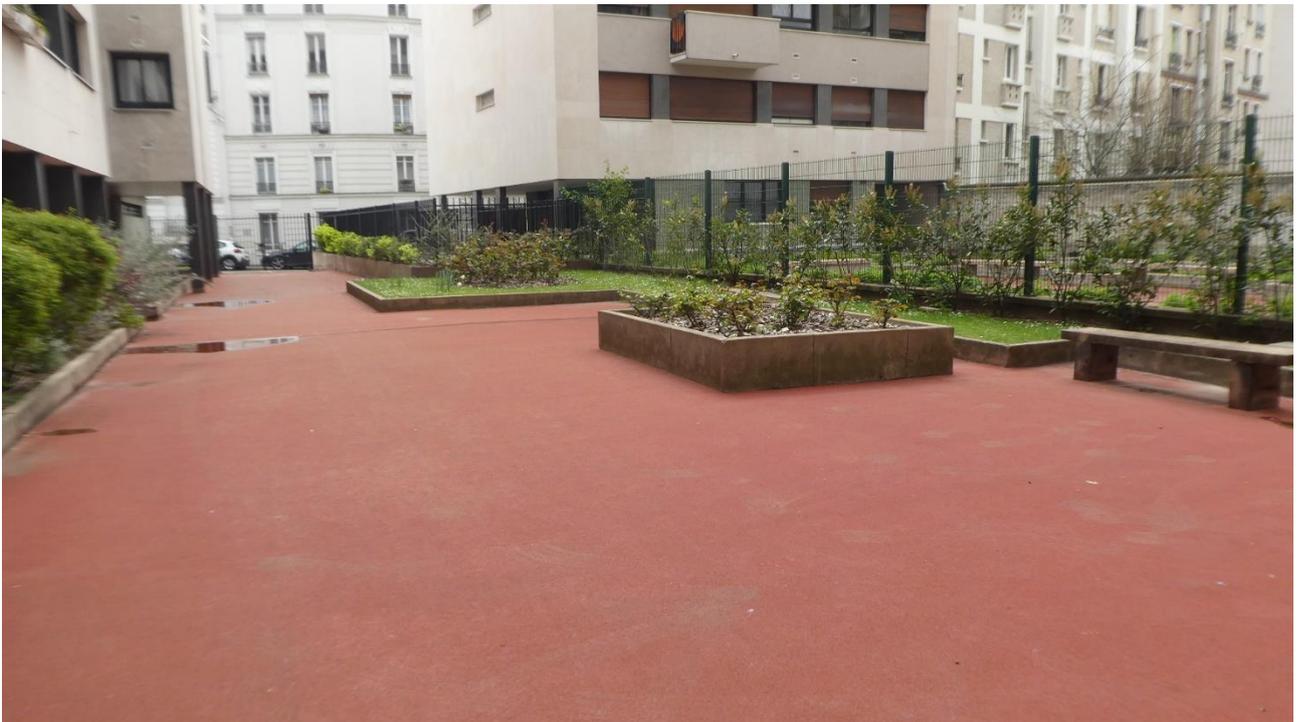
Au niveau de la copropriété, il existe un enrobé avec un ensemble de platebandes et de jardinets.  
L'accès à la copropriété se fait par un portail métallique, protégé par un système de digicode.

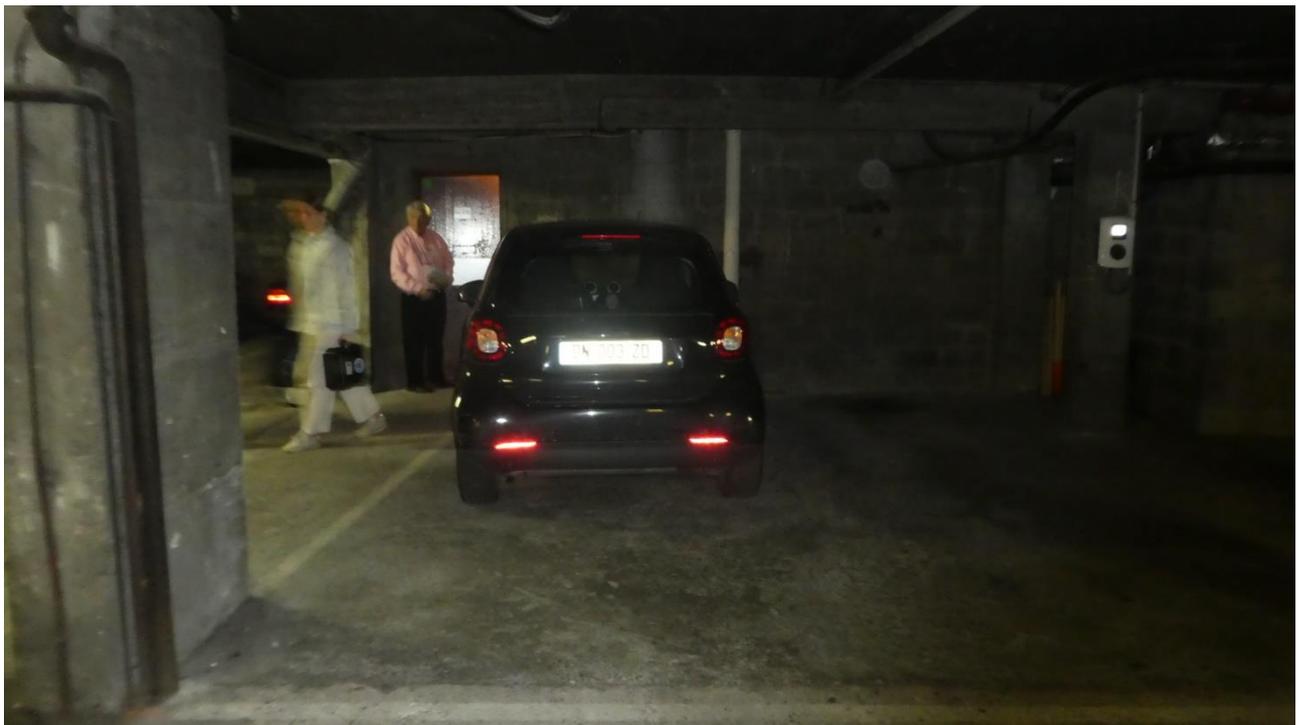
Au niveau du 1<sup>er</sup> sous-sol, j'identifie la place de parking.

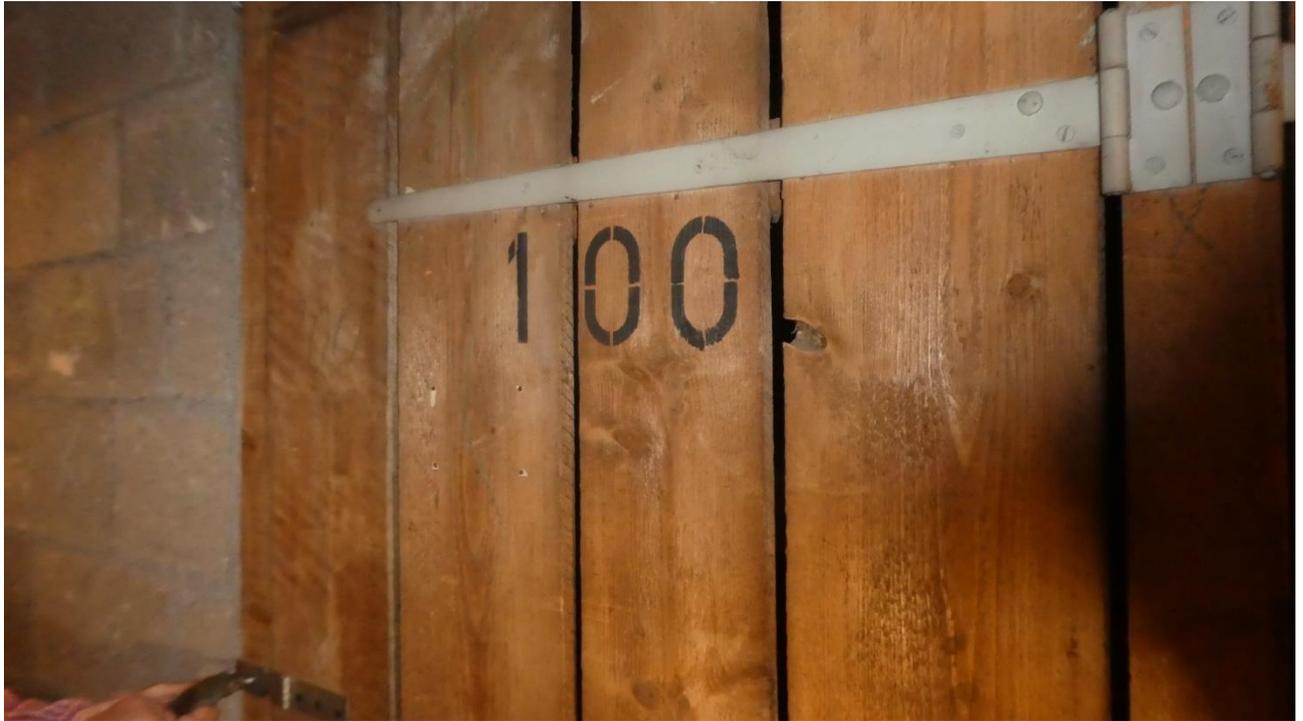
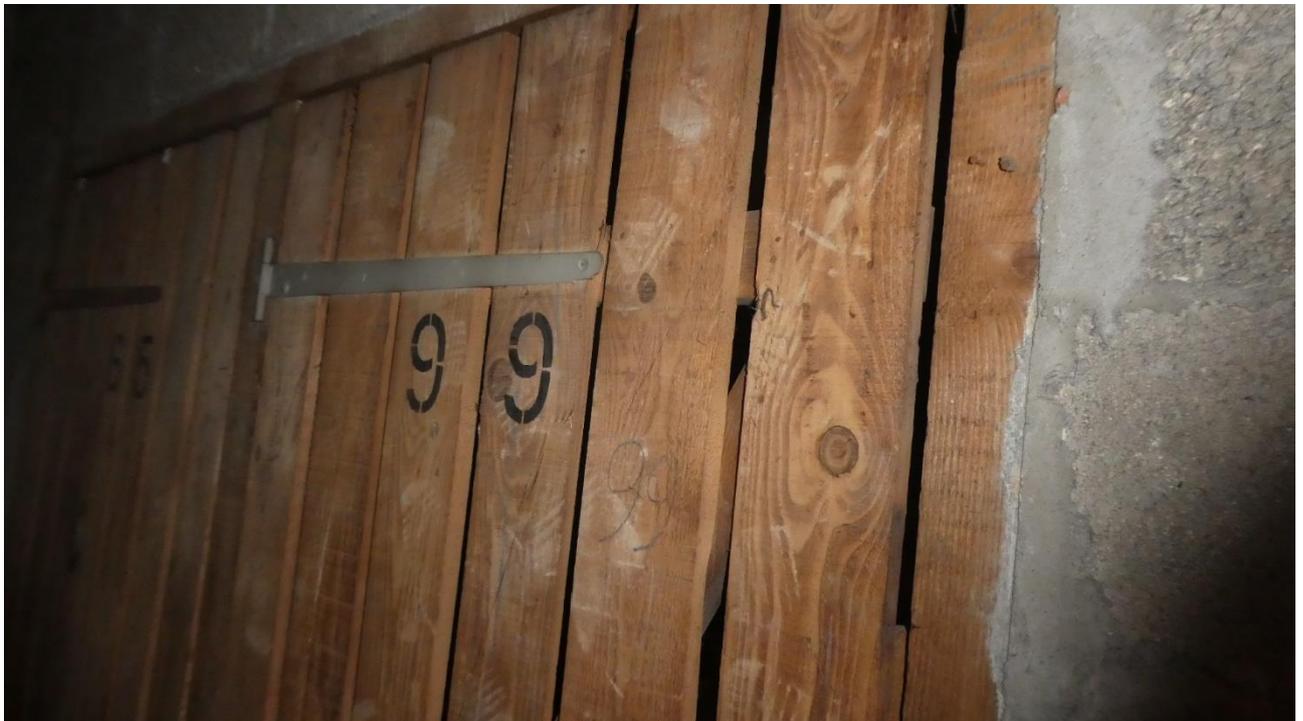
Au niveau du 2<sup>ème</sup> sous-sol, j'identifie les caves qui comportent les n°100 et le n°99.
